**Karlsruhe
Hinterm Hauptbahnhof 1
Ehemaliges Kesselhaus**

Südliche Einfriedung aus Sandstein

Restaurierungsbericht und Dokumentation

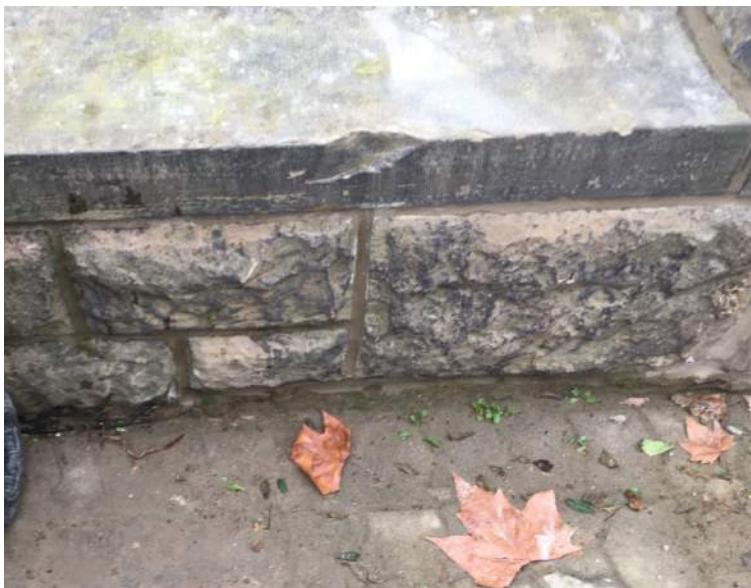
Nach Entfernung des biogenen Befalls unter sanftem Wasserstrahl...

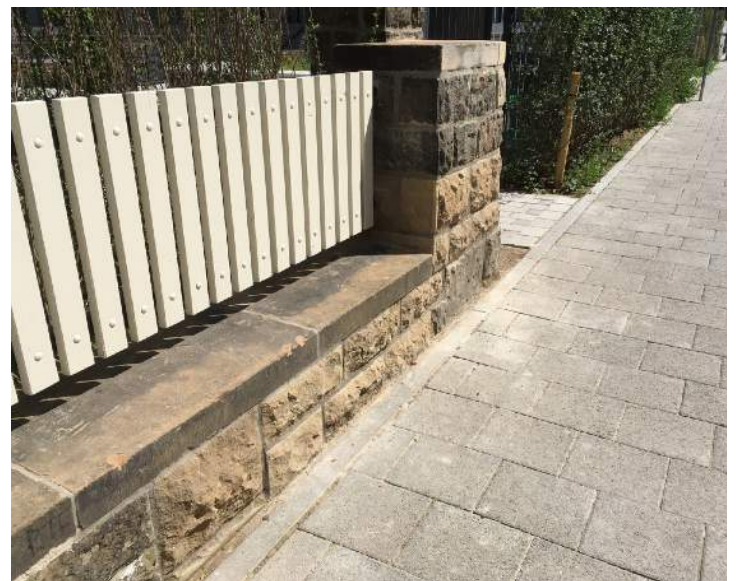
... und mit weichen Bürsten

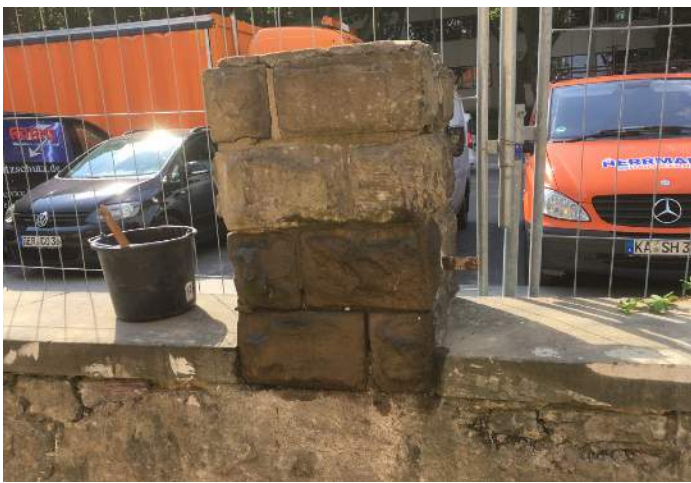
KSE Vorfestigung mit reduzierter Gelabscheidungsrate

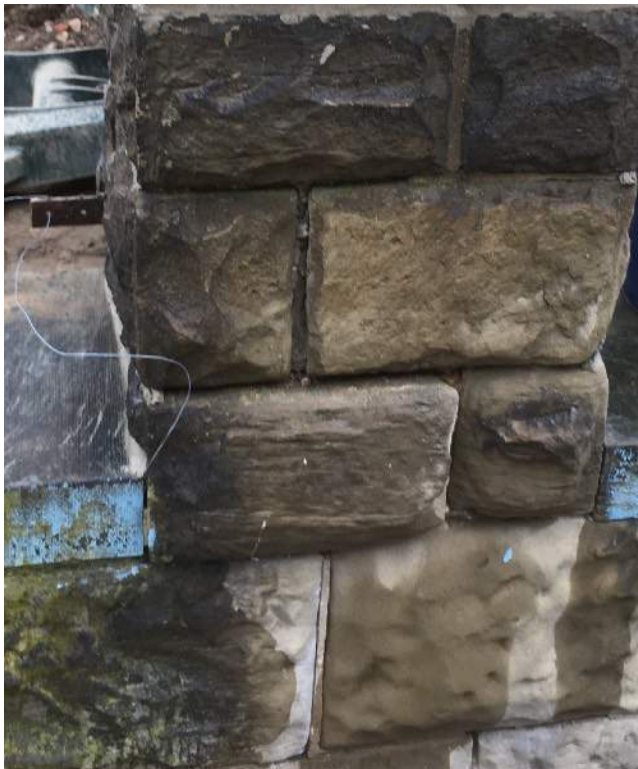
Applikation in mehreren Durchgängen..

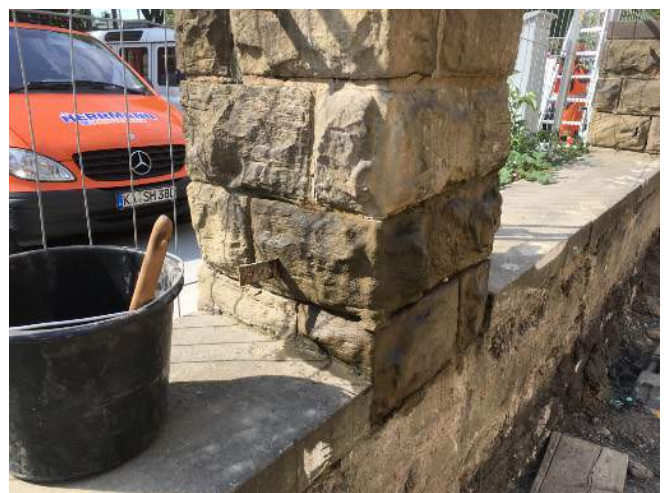
...in zeitlichem Abstand von ca. 1 Woche

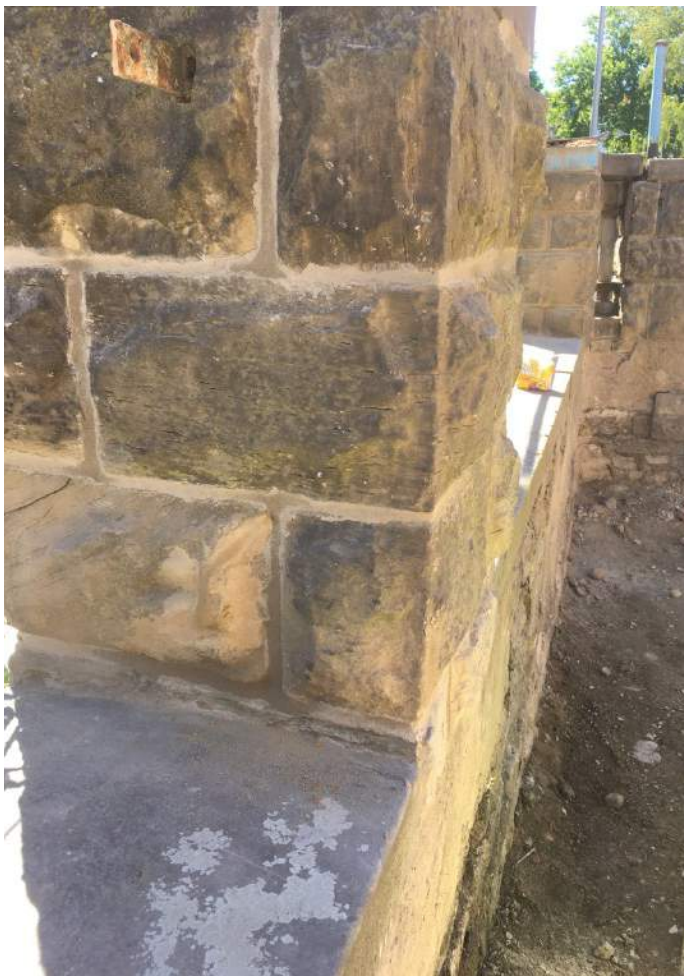
Risseverpressung im KSE-Modulsystem sowie Anwendung...

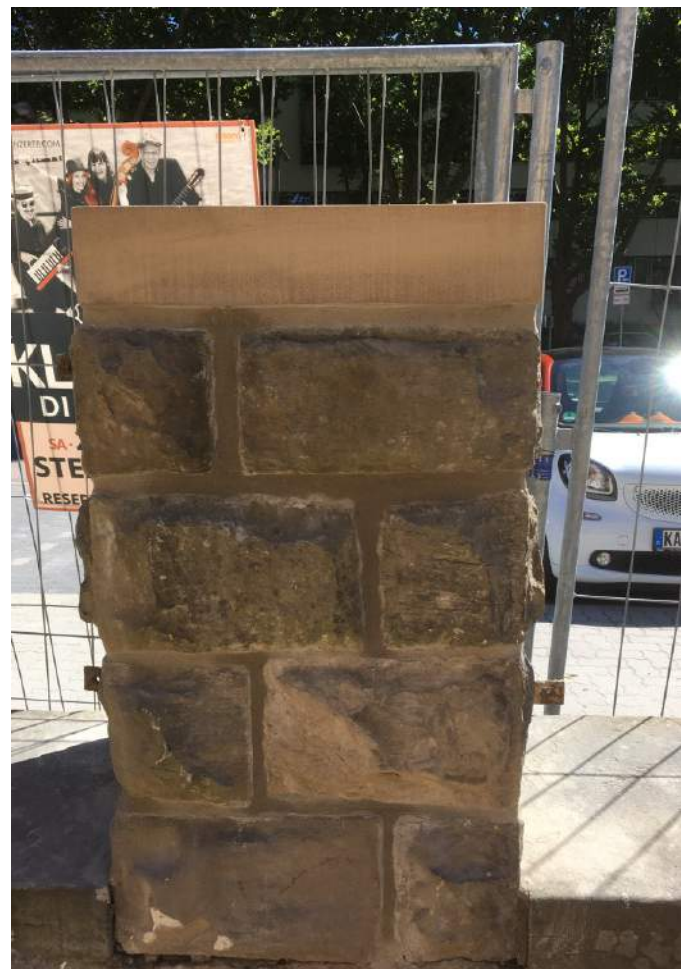
als Anböschmörtel und Hinterfüllung von Schalenbildungen

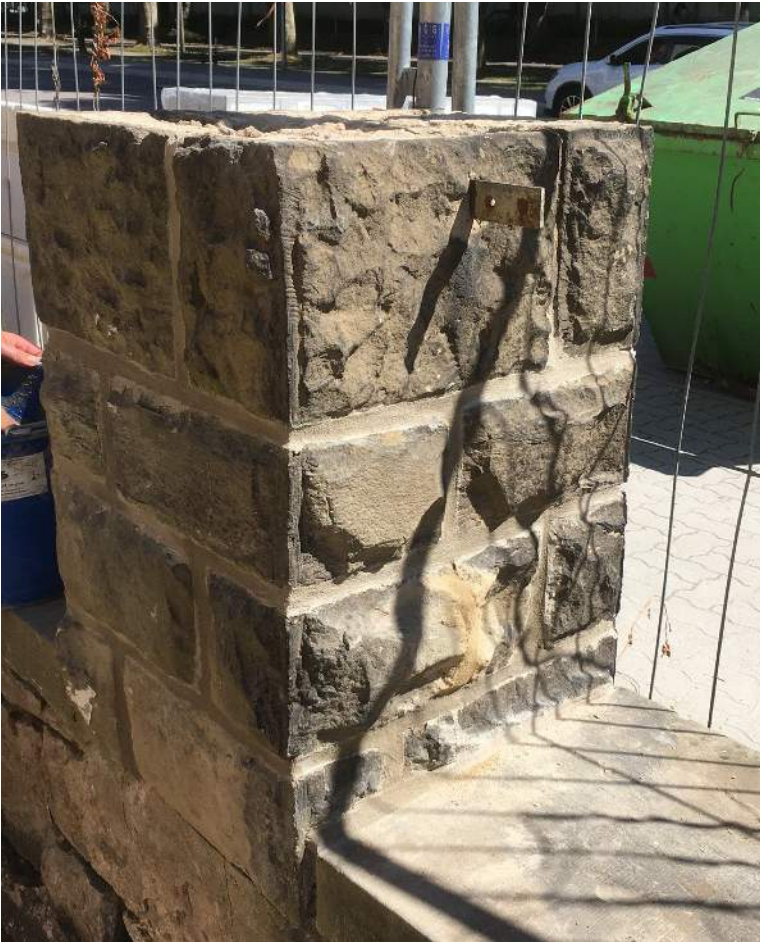
Risseverpressung im KSE Modulsystem...

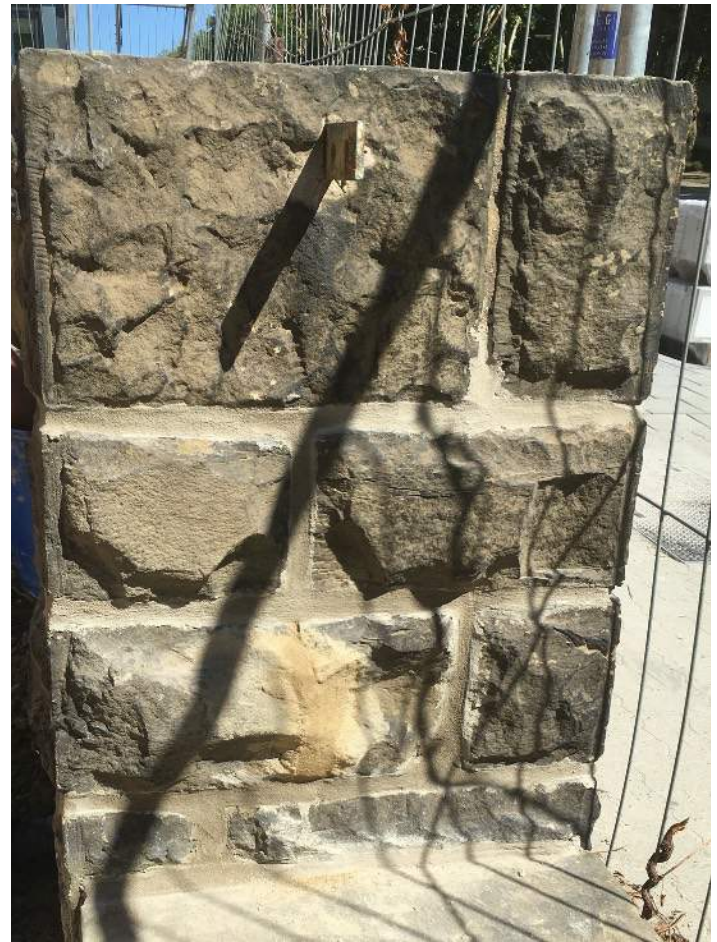
sowie Anwendung von Anböschmörtel nach Hintefüllung ...

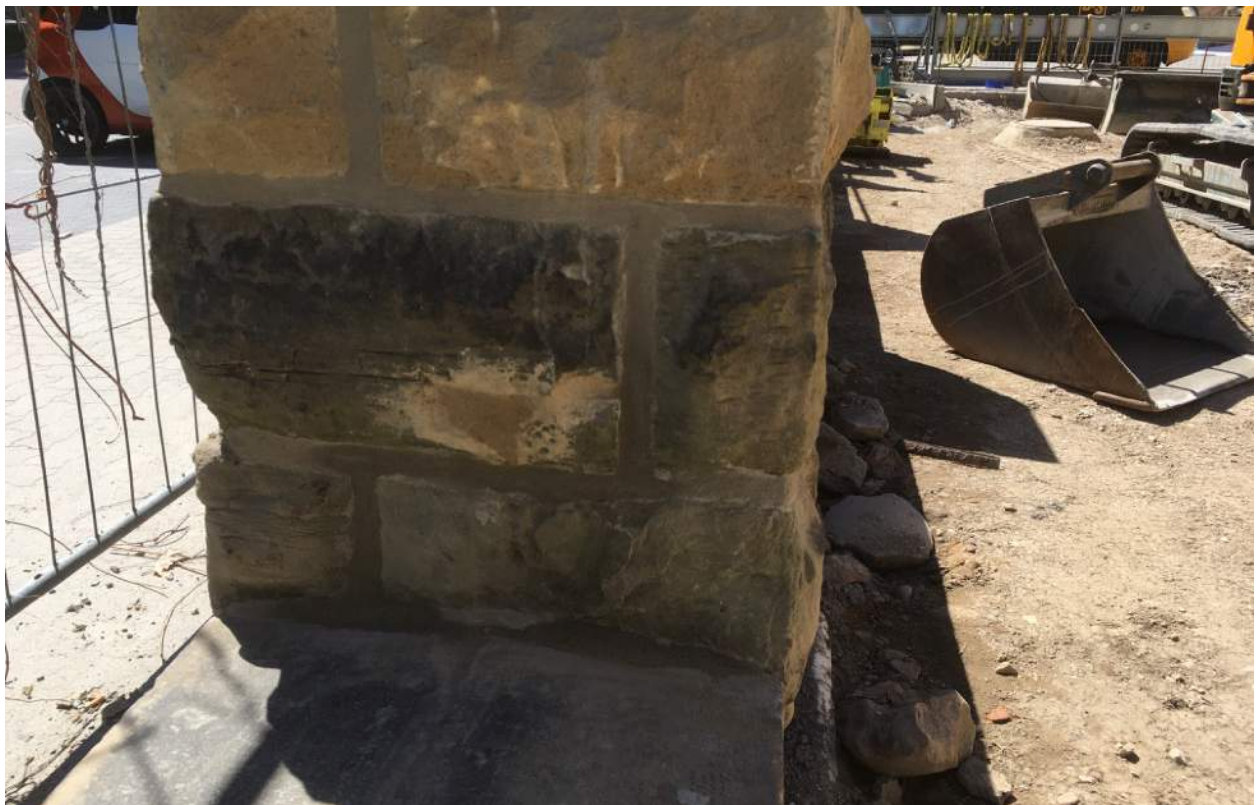
im Injektionsverfahren

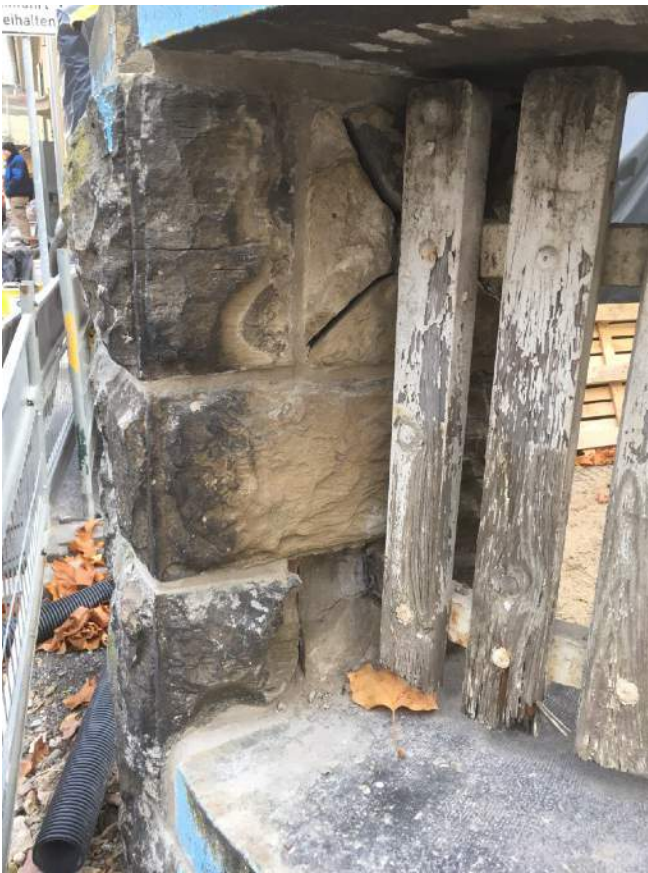
Rissbildungen durch Korrosion

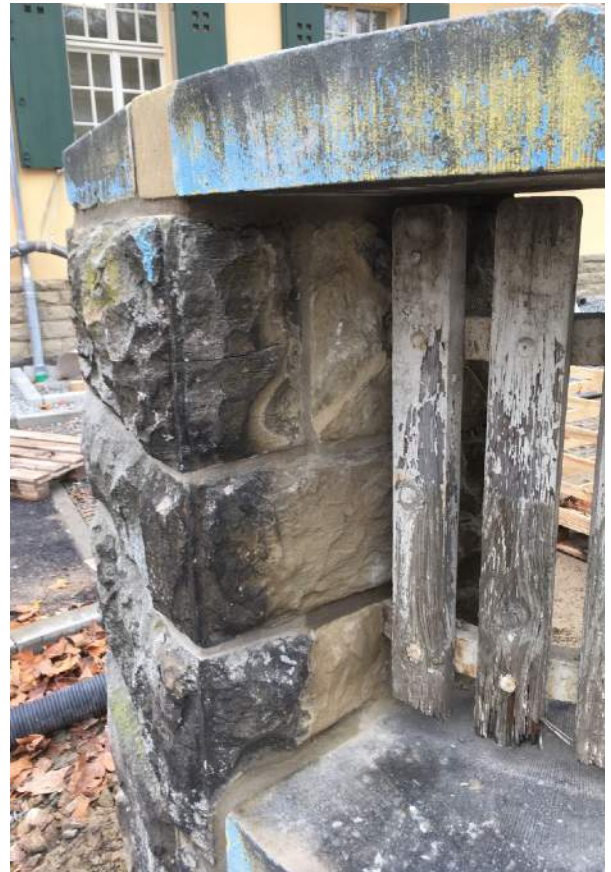
Geschlossene Risse im KSE-Modulsystem

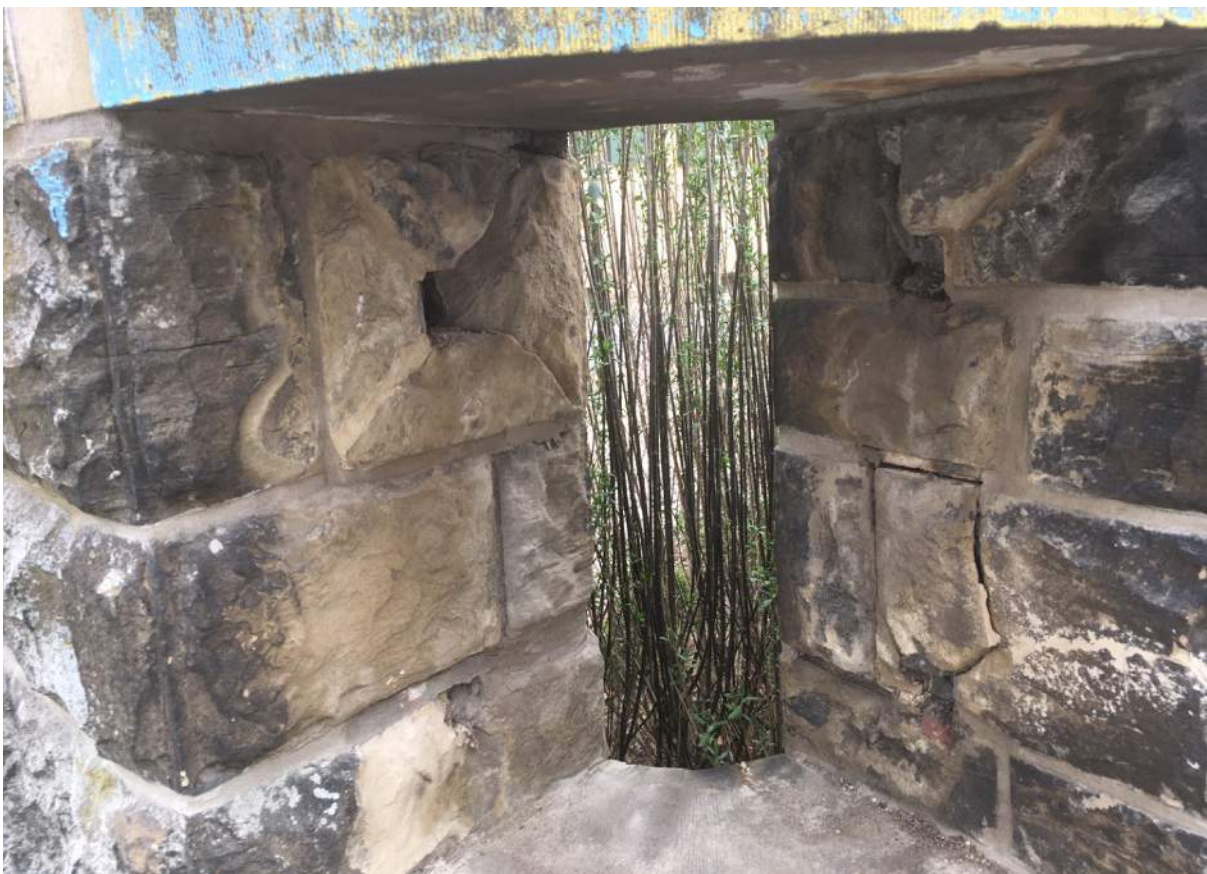
Nach Entfernen der korrodierten Metallhalterungen vor der Rissverpressung (rechts)

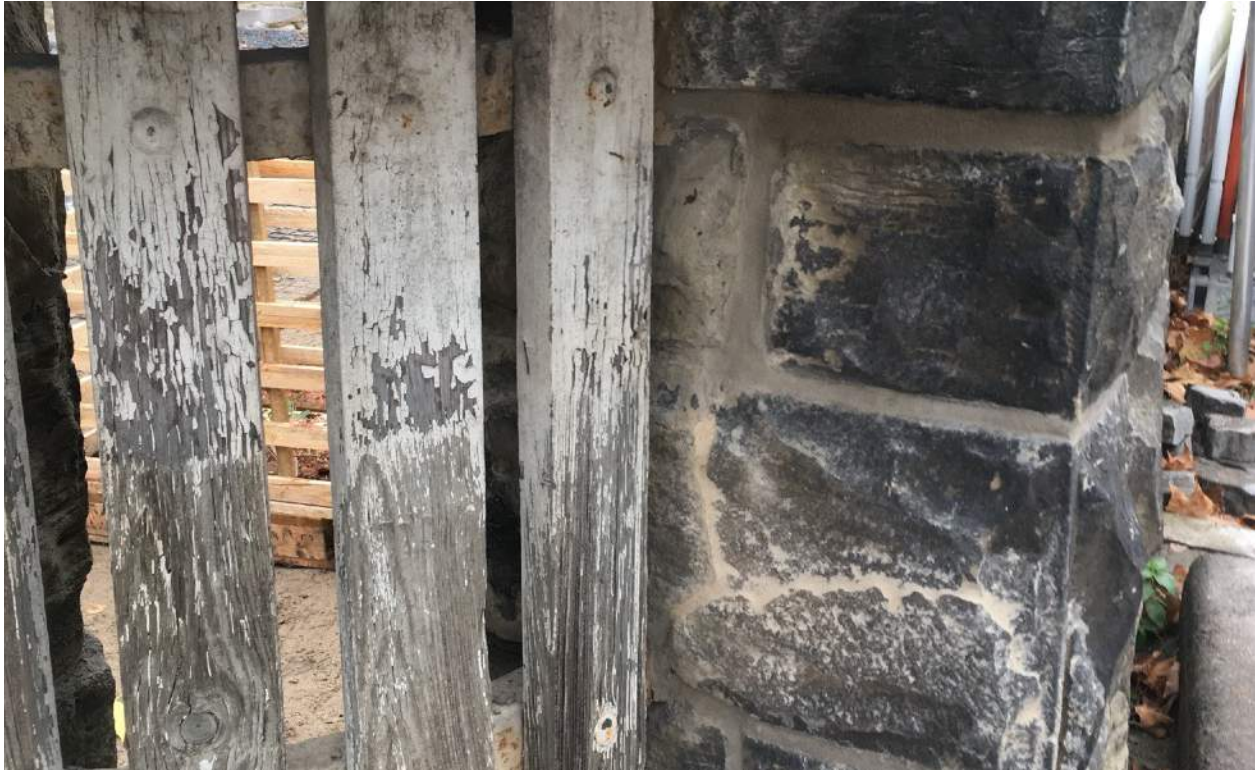
nach erfolgter Risseverpressung

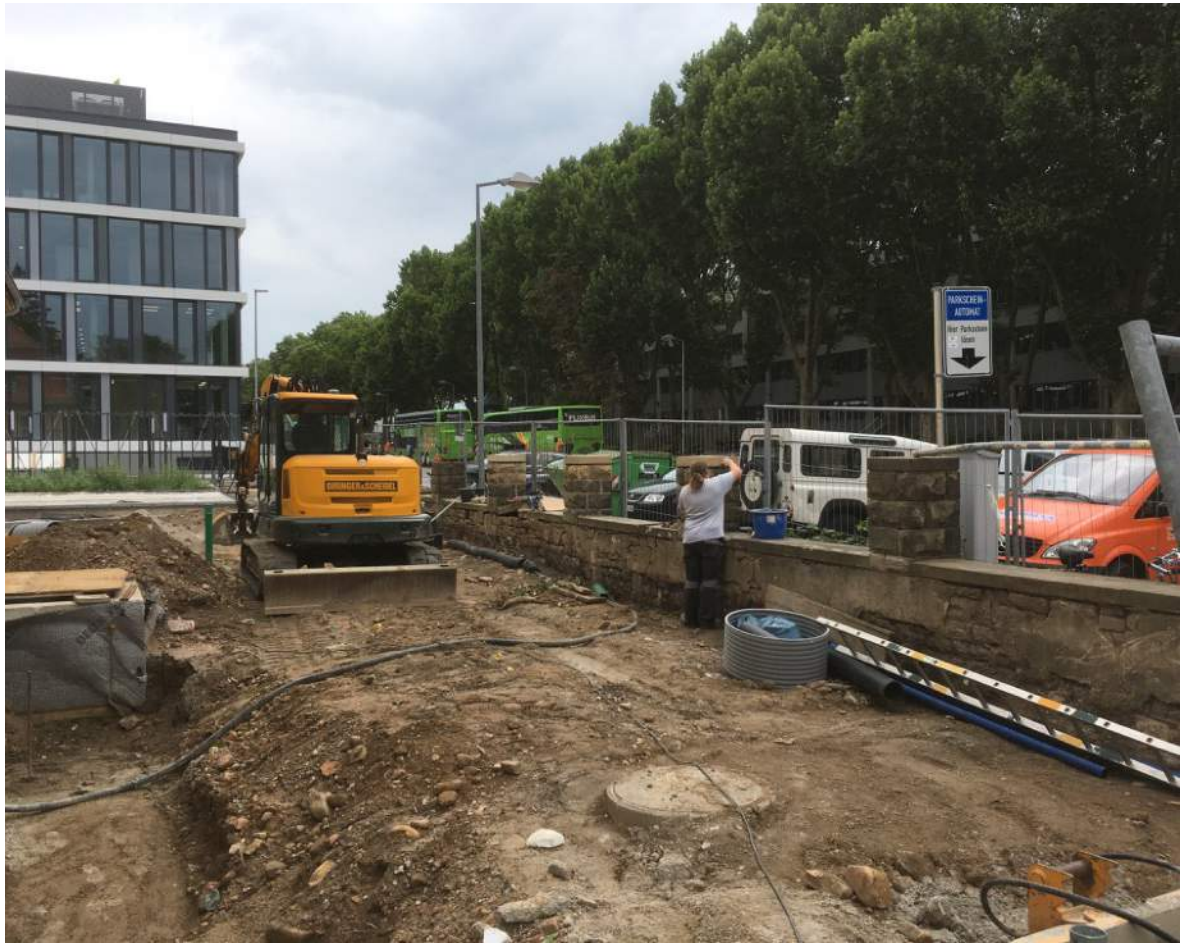
Werksteinerergänzungen an den Sandsteinpfosten mit behauenen Sandsteinen

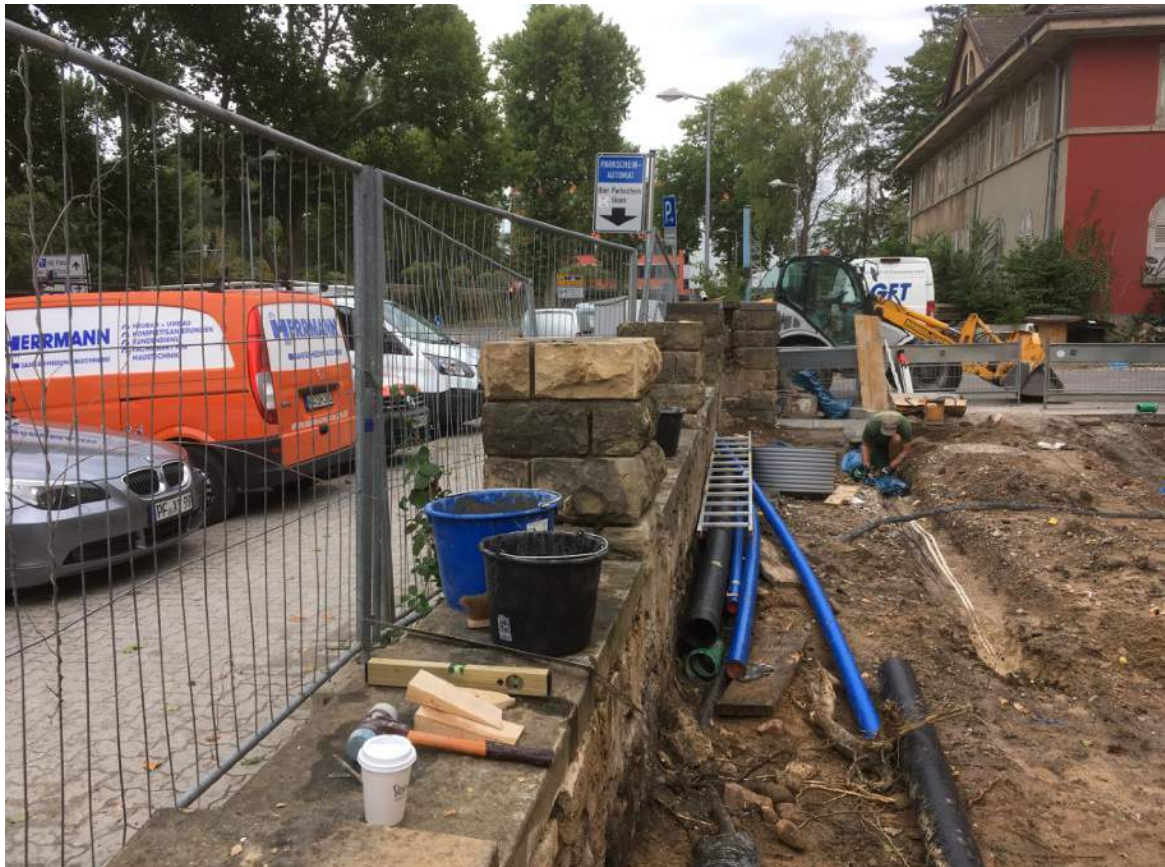
Sandsteinposten (SP 2) mit Sandsteinquader ergänzt (noch ohne Abdeckung)

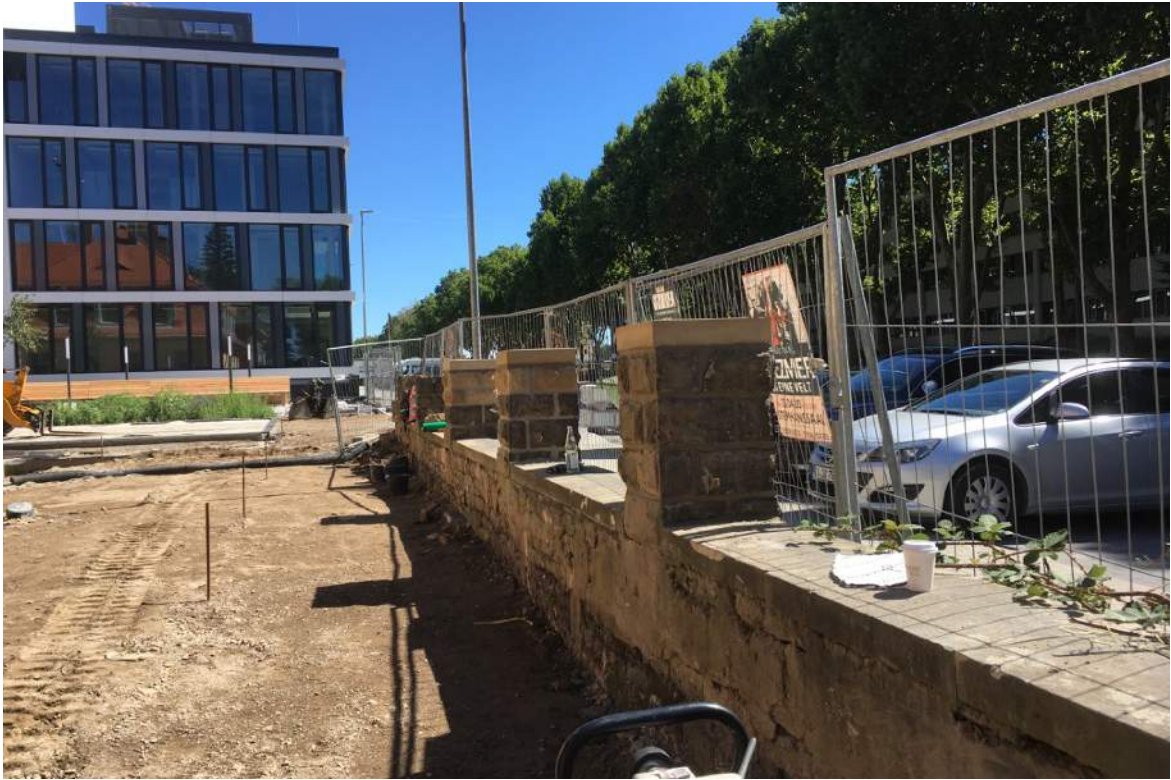
Ergänzte Fehlstellen mit Werksteinen und Abdeckungen

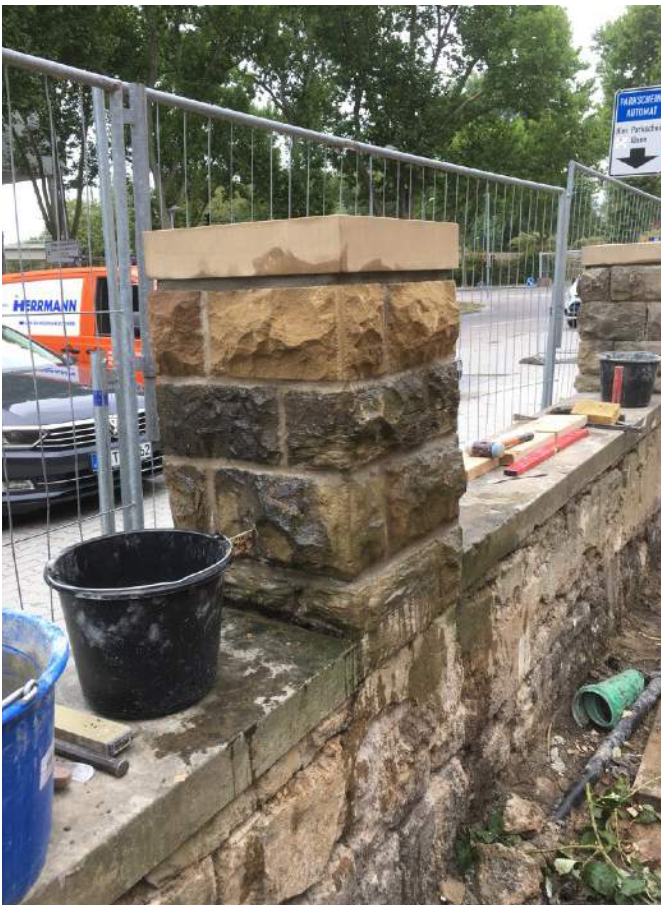
Sandsteinpfosten SP 3 vollständig...

Am dritten Sandsteinpfosten (SP3) fehlten sowohl die Mauerwerkskrone (h = 10 cm) als auch die obere Mauerwerksschicht – die fehlende Schichthöhe der Mauersteine belief sich auf ca. 20 cm. Auch an Pfosten SP3 kontrastierten stark verschmutzte geschwärzte Sandsteinoberflächen mit hellen bereits von Oberflächenabwitterung betroffene Flächen. Im Mauerwerksbereich zwischen SP3 und SP4 lagen die Mauerwerksabdeckungen im Verband ohne Verschiebungen – die Verfugung war hier entweder fehlend oder ohne Flankenhaftung. Die Verfugung des Sichtmauerwerks wies relativ wenige Fehl- bzw. Schadstellen auf. An Sandsteinpfosten (SP4) fehlte sowohl die Sandsteinabdeckung wie auch die zwei oberen, vermutlich abgetragenen, Mauerwerksschichten bei einer jeweiligen Schichthöhe von jeweils 15 bis 16 cm. Das untere Befestigungseisen für die Zaunelemente rechtsseitig fehlte. Die Oberflächen der verbliebenen Steinschichten des Pfostens waren stark abgewittert, sodaß die ursprüngliche grob behauene Bearbeitung der Oberfläche nicht mehr zu erkennen war. Die Verfugung der Mauerwerkskronen, sowohl Stoß- wie auch Auflagerfugen, zwischen Pfosten SP4 und SP5 war mit Fehlstellen, teilweise mit sichtbaren Wurzelresten durchsetzt. Die Oberkante der Stirnseite der linken Mauerabdeckung wiesen mehrere kleine Fehlstellen auf. An der hinteren Stirnseite der rechten Abdeckung befand sich eine grössere Fehlstelle. Die Verfugung des Sichtmauerwerks war bis auf ein paar kleinere Fehlstellen noch relativ zusammenhängend.

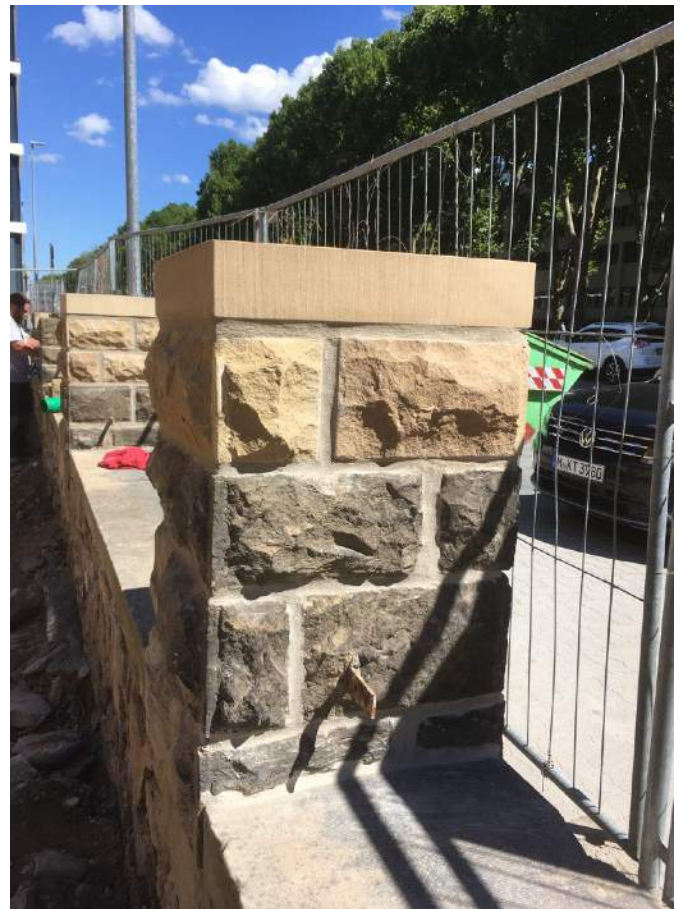
... im Hintergrund der vervollständigte Sandsteinpfosten SP 4

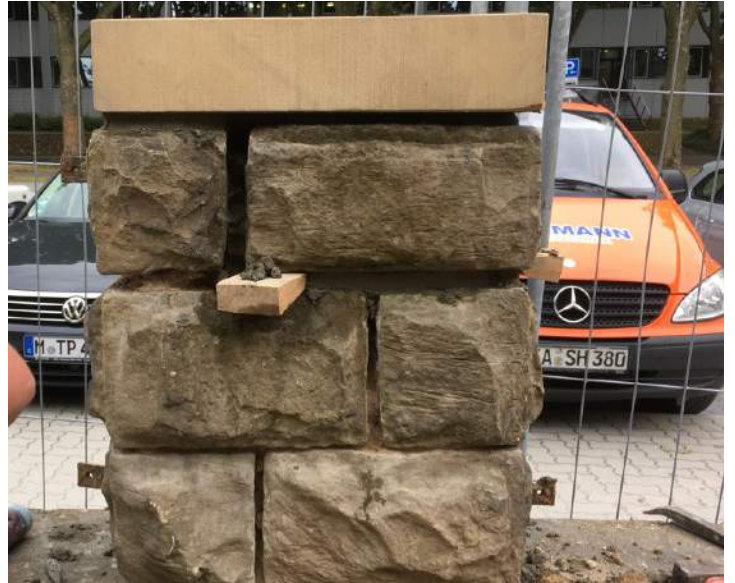
... SP 1 während der Ergänzung

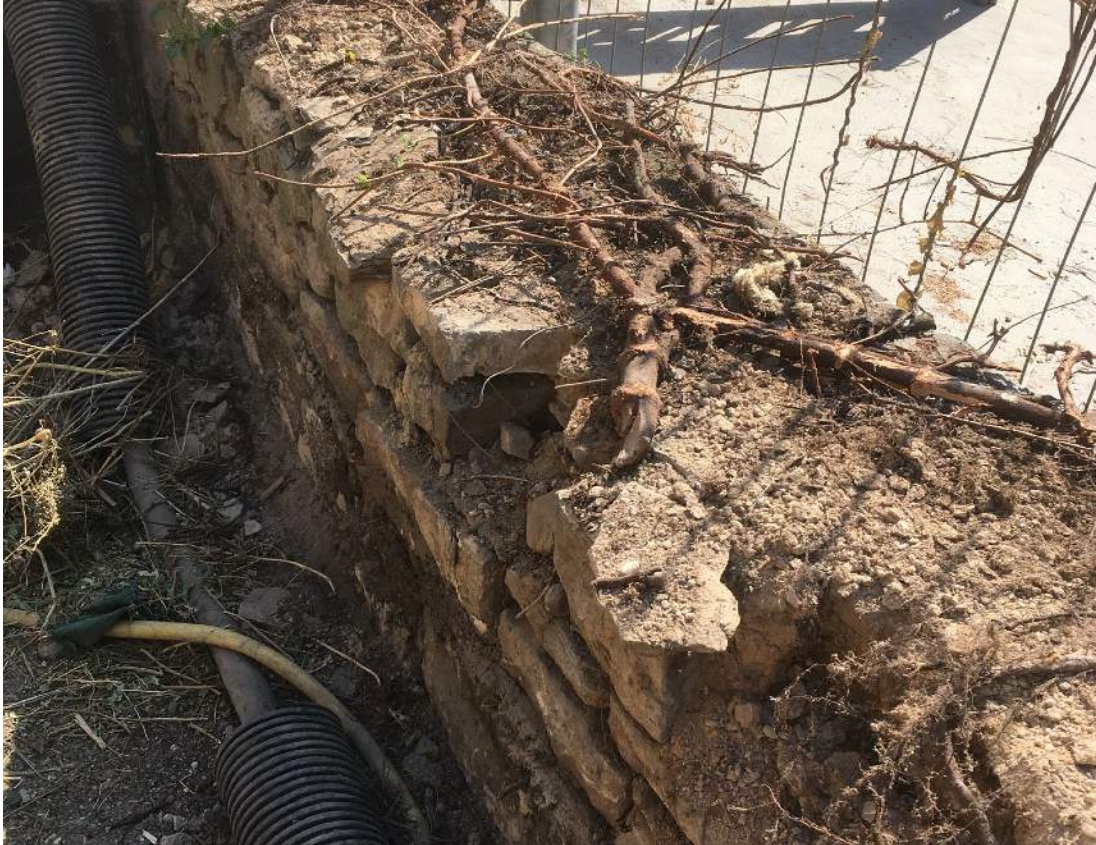
Nach Entfernen der Abdeckungen und vor dem Entfernen des Wurzelbefalls

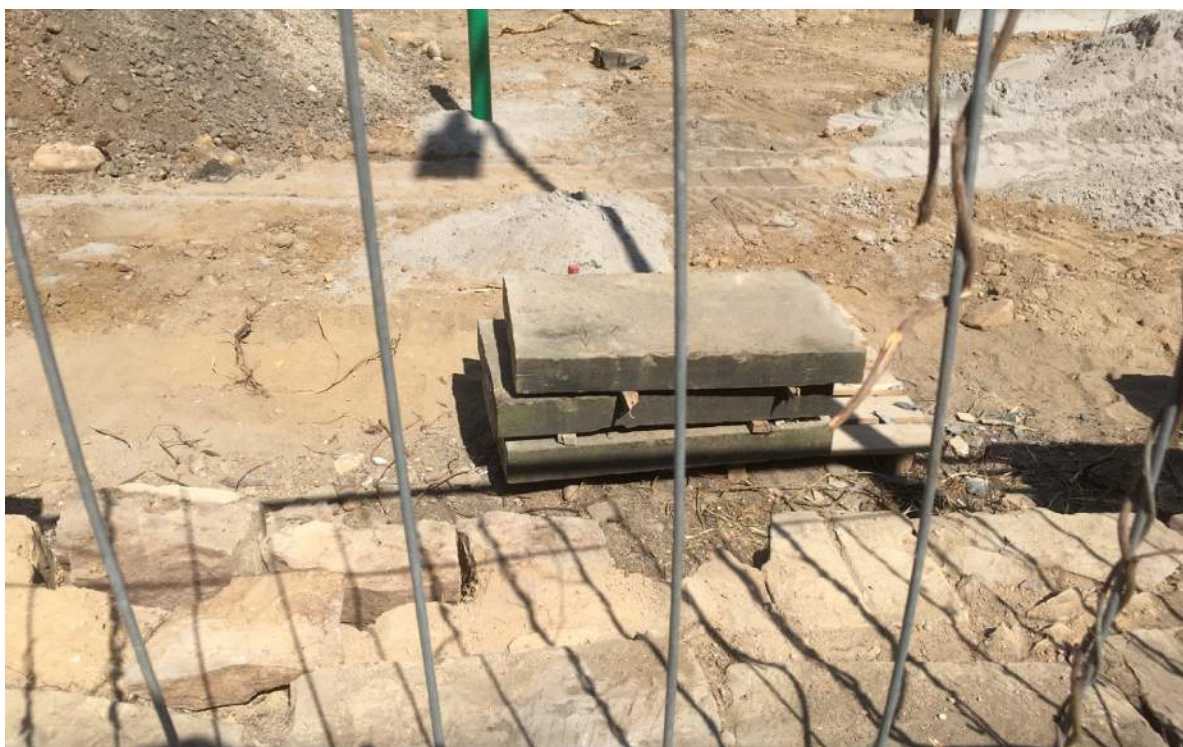
Seitlich lagernde Sandsteinabdeckungen vor dem Wiedereinbau

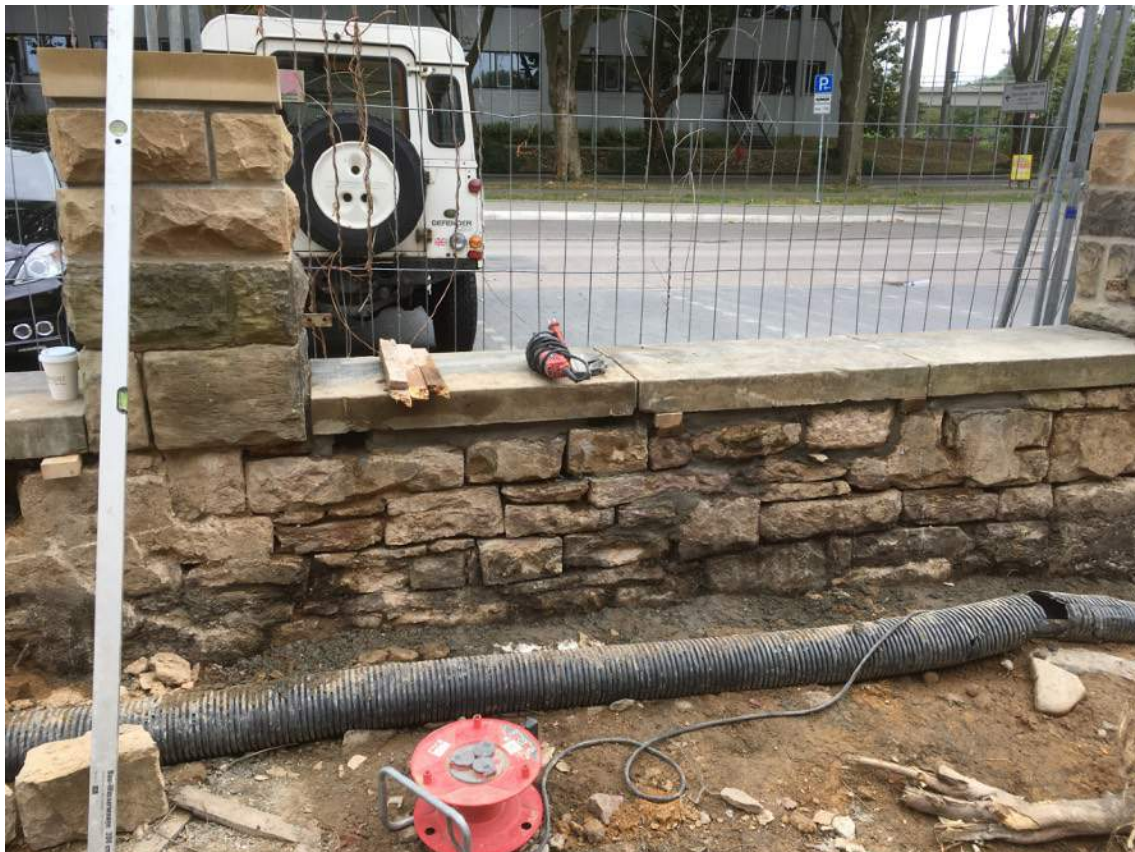
Freigeräumte und gereinigte Fugen der hinteren Mauerwerkschle

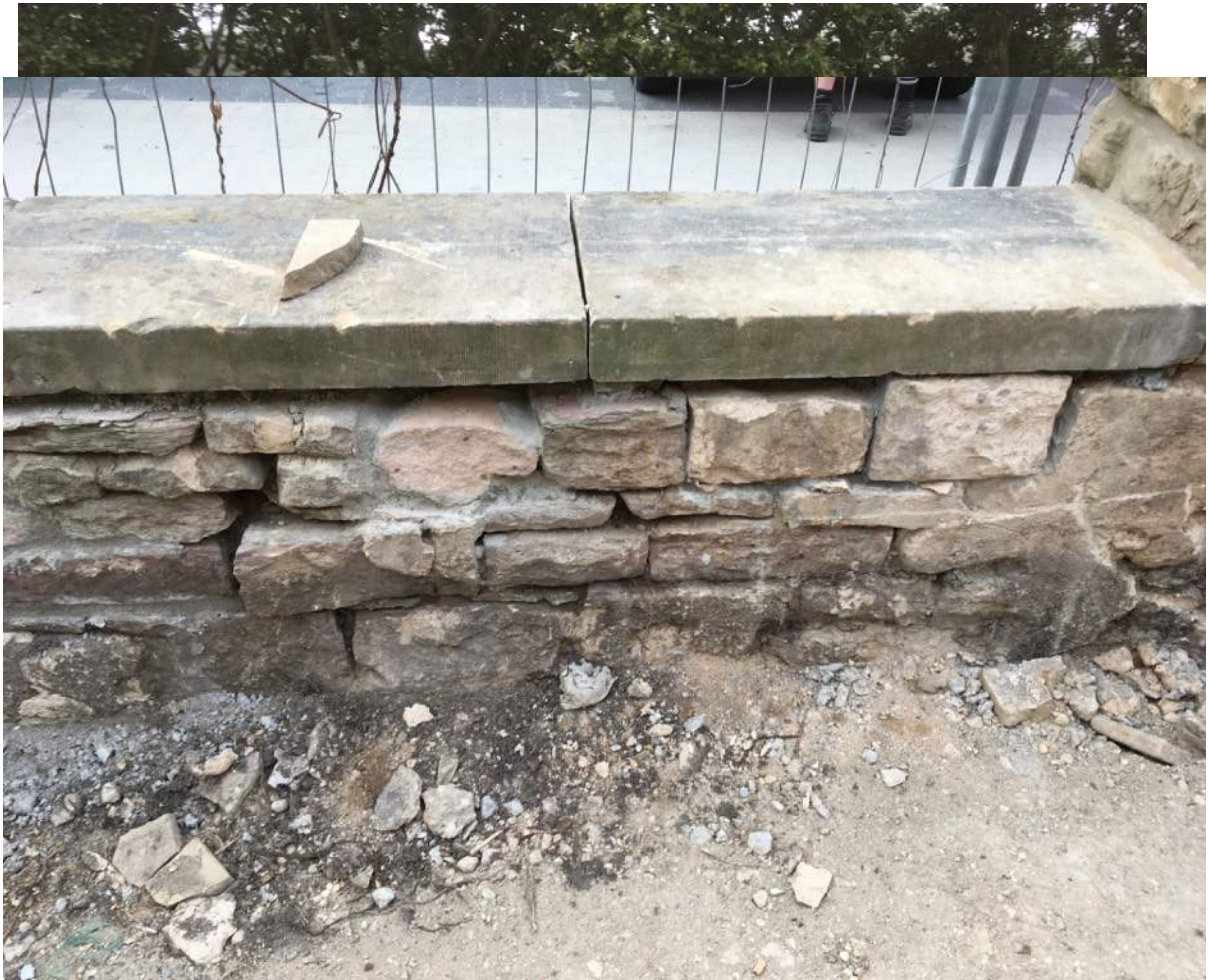
Stabilisierung des Mauerwerksverbandes mit Trasskalkmörtel

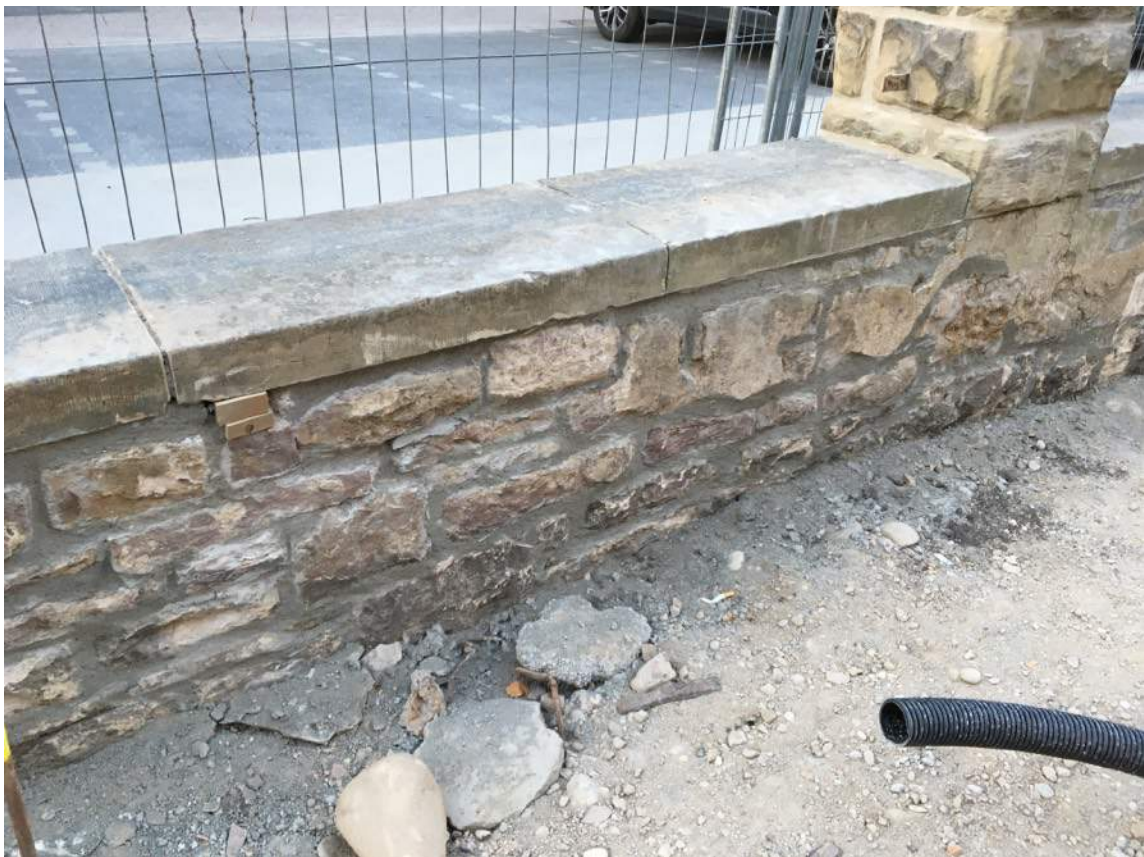
...nach Abschluss der Fugarbeiten

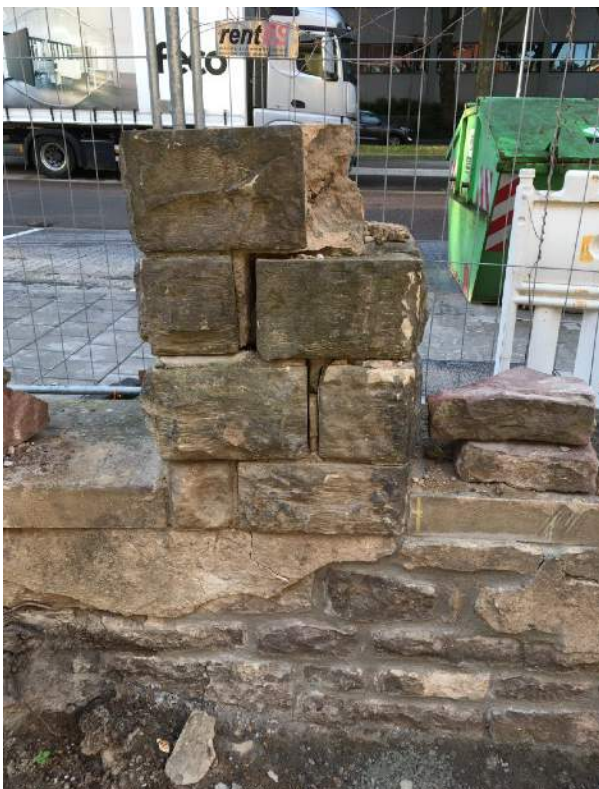
Vor dem Rückbau

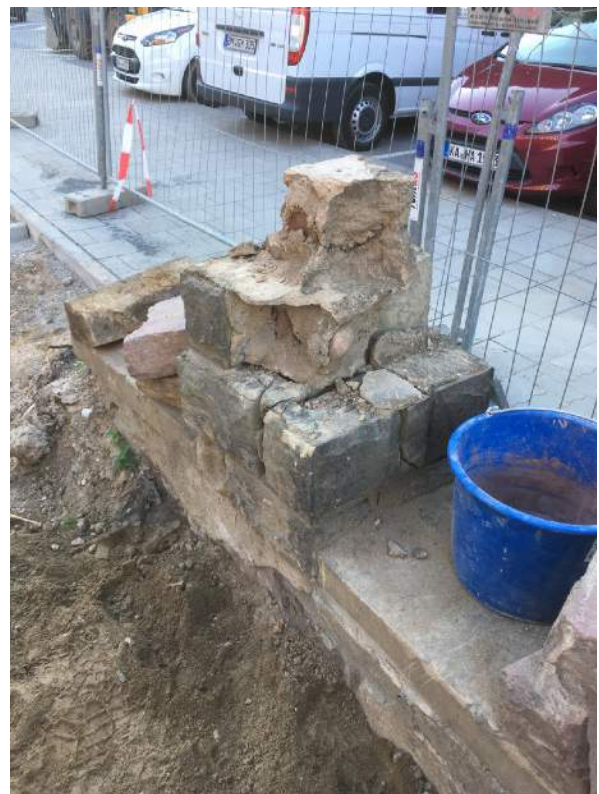
während dem Rückbau ...

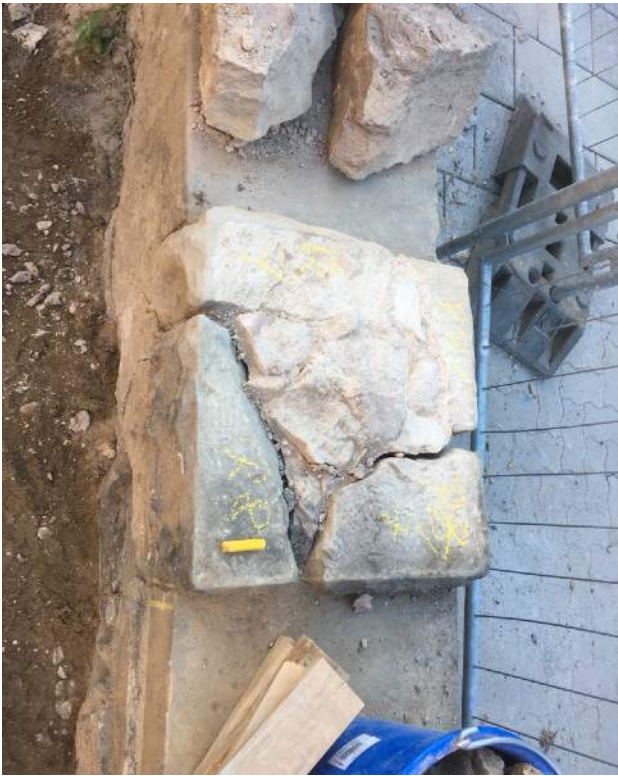
Markierung der Steine für späteren Wiederaufbau

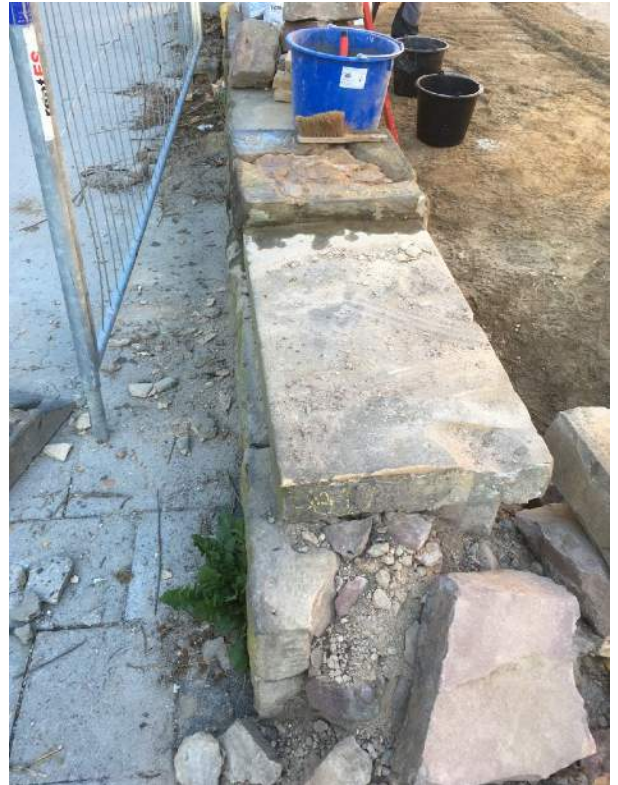
Vorbereitung und Stabilisierung

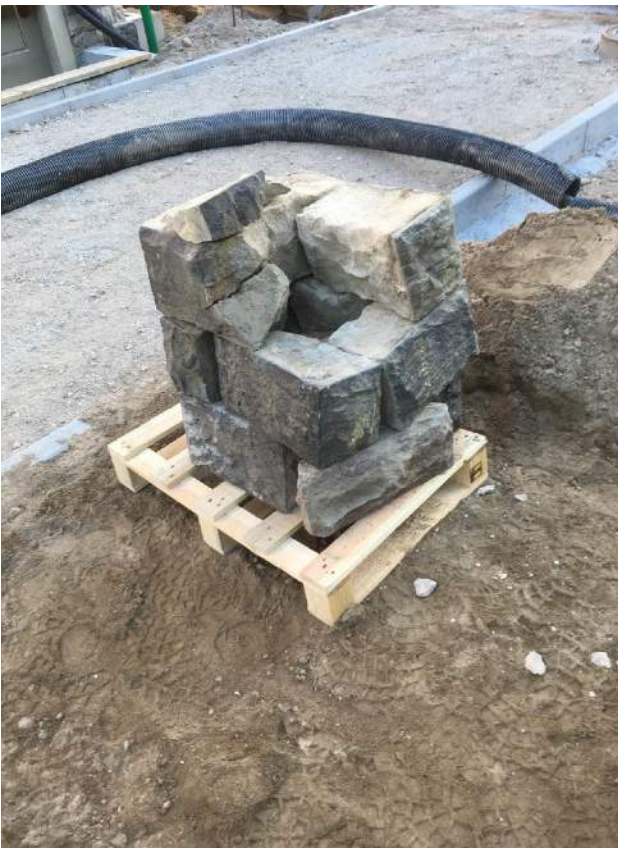
Gesicherte Werksteine des Bestands

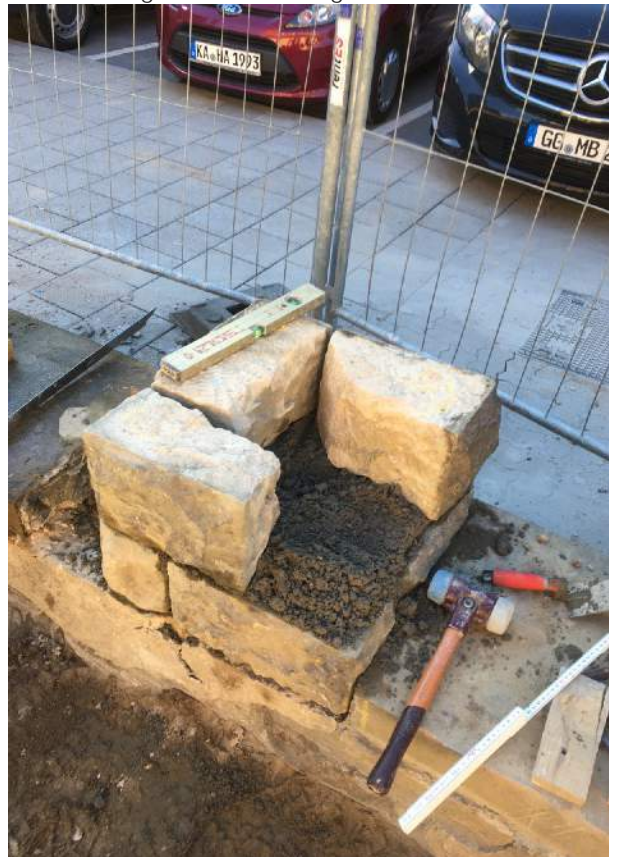
Rekonstruktion des Sandsteinpfostens

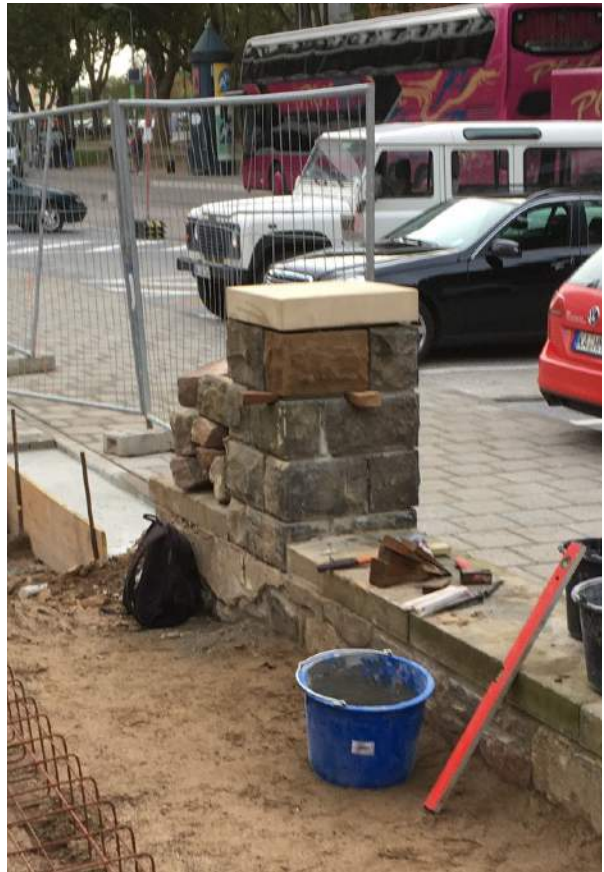
.... mit Ergänzungen
