**Karlsruhe
Hinterm Hauptbahnhof 1
Ehemaliges Kesselhaus**

Südliche Einfriedung aus Sandstein

Restaurierungsbericht und Dokumentation

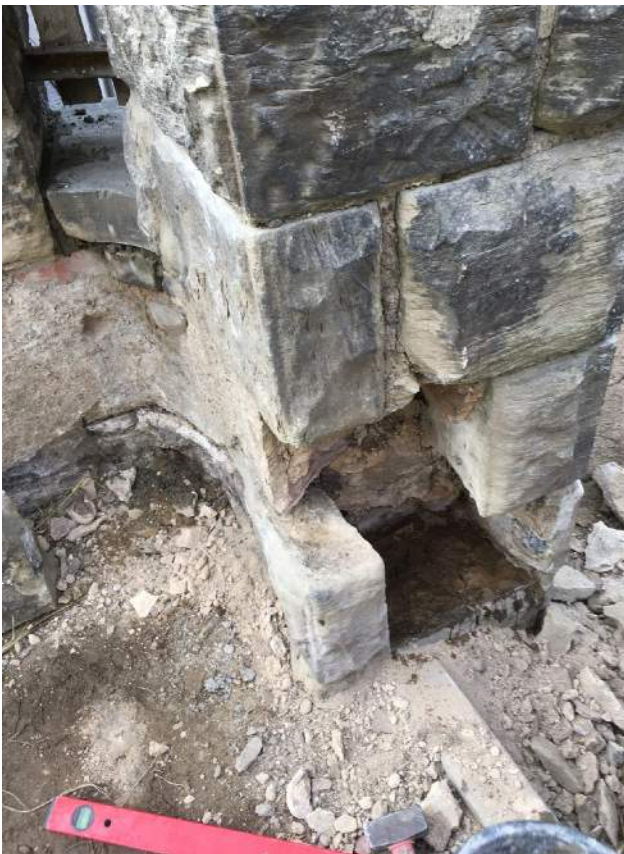
Torpfosten West nach Ausbau der aus dem Verband...

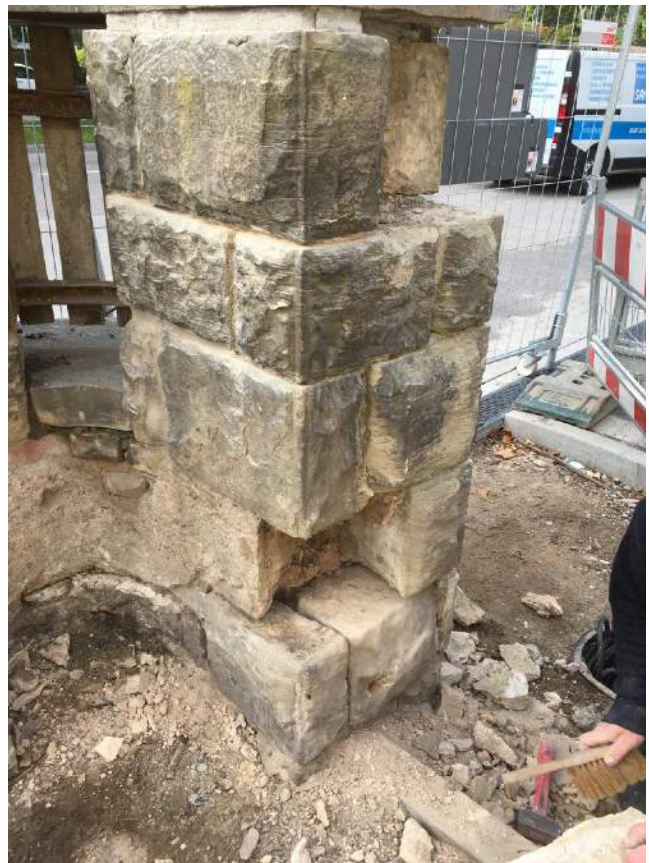
... gelösten Sandsteine

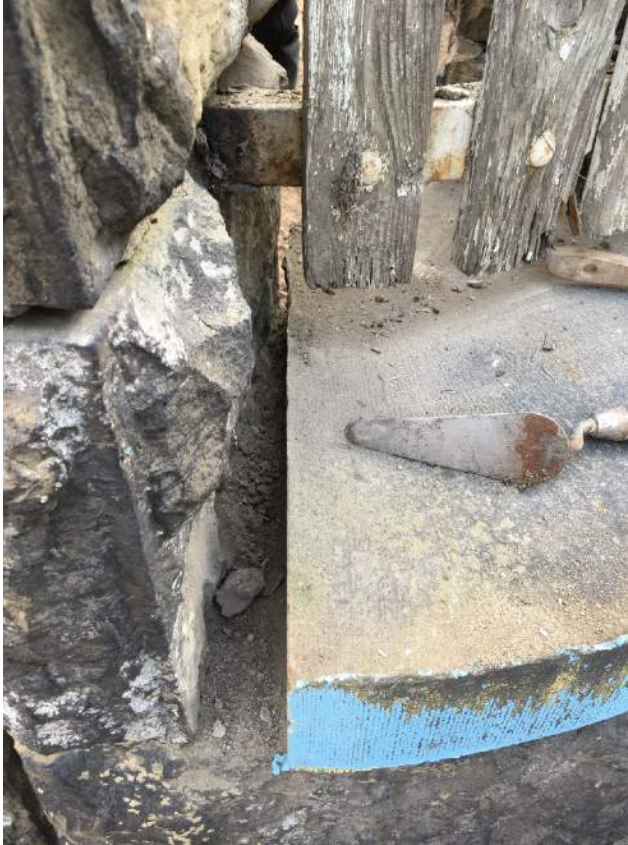
Ausbau der geschweiften Abdeckplatte TP West

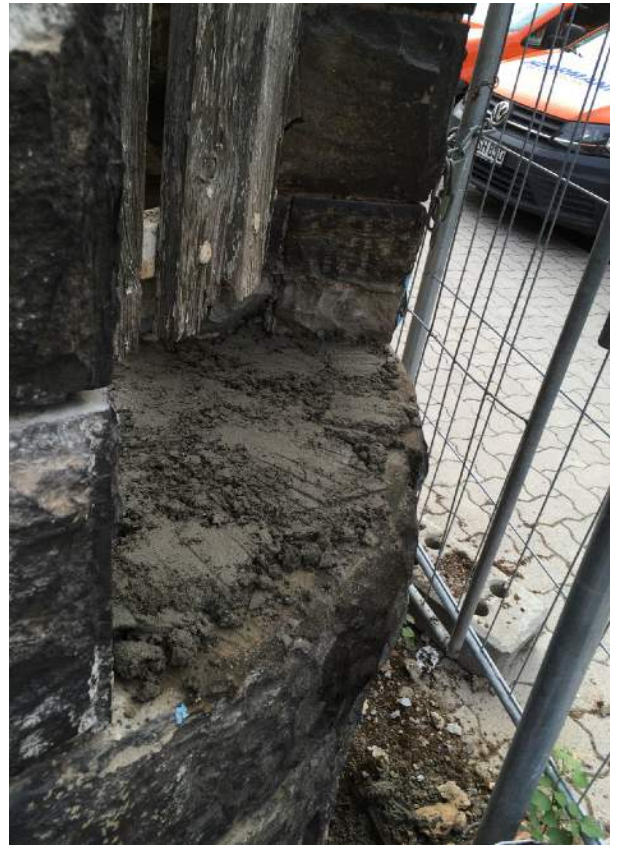
Mörtelbett zwecks Wiedereinbau

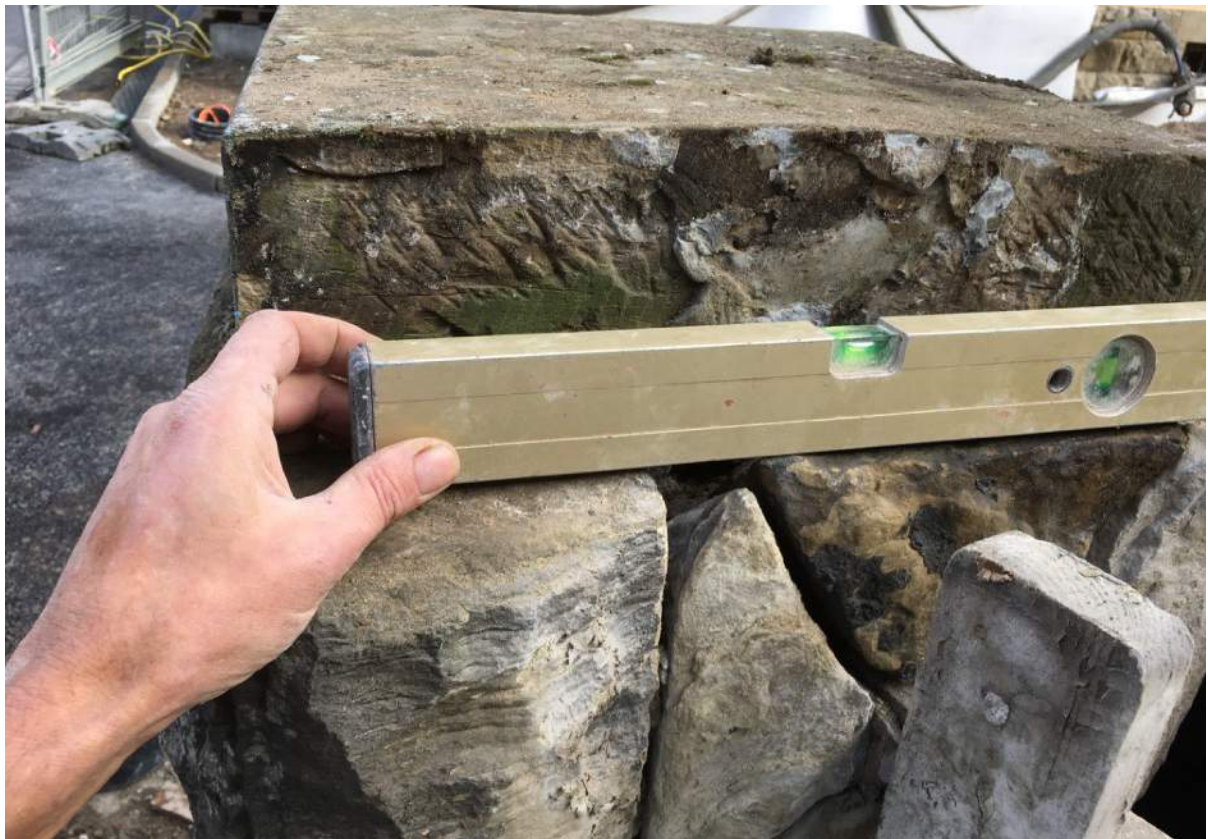
Ausrichten des Unterbaus

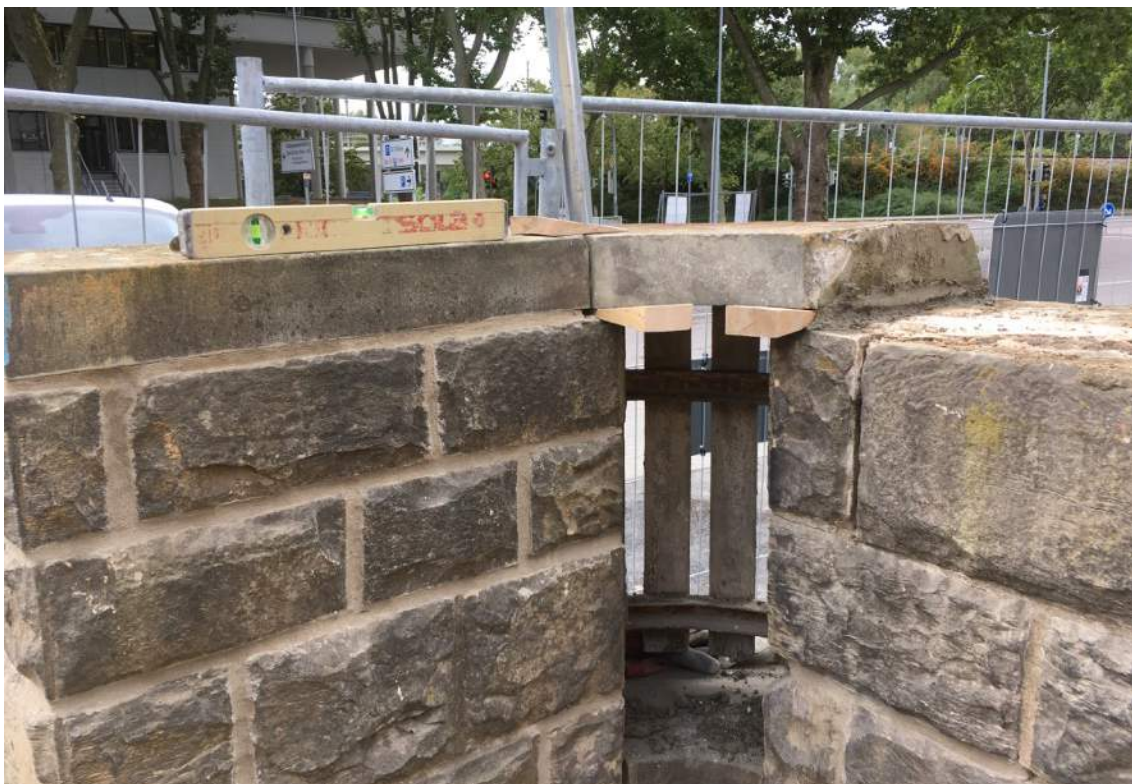
Einbau der geschweiften Abdeckung

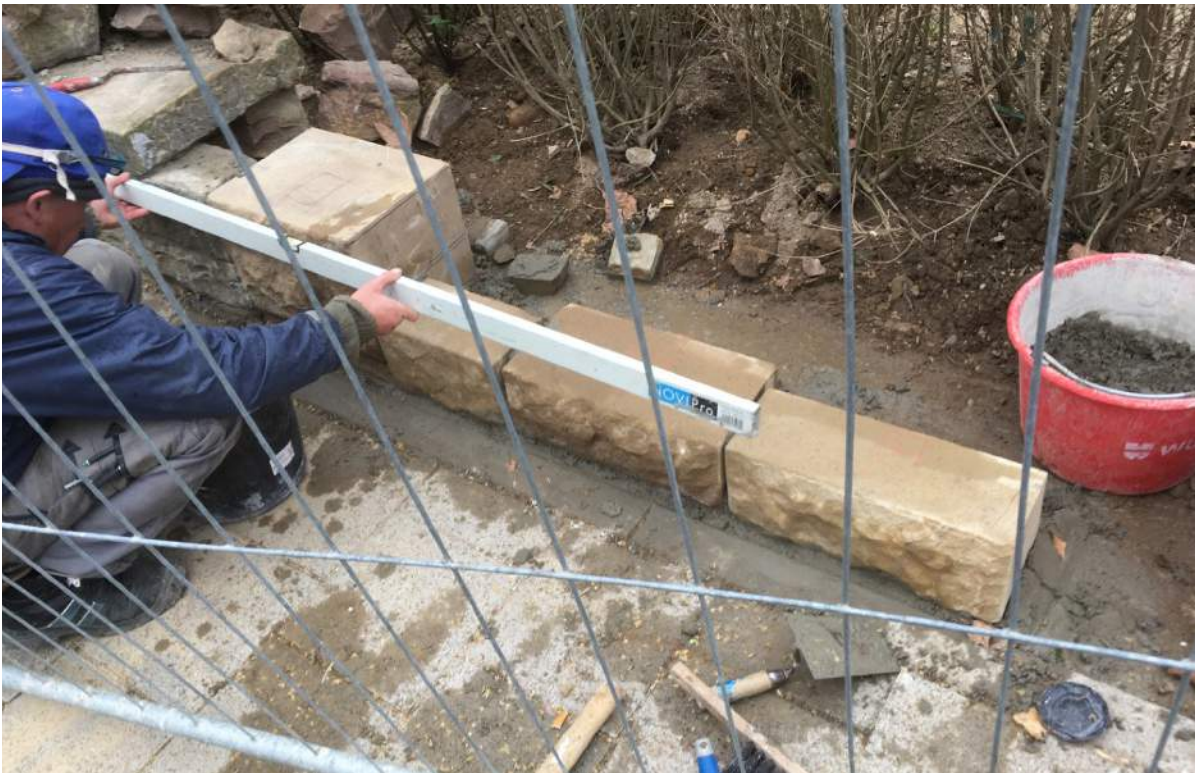
Wiederaufbau des östlichen Mauerwerksabschlusses

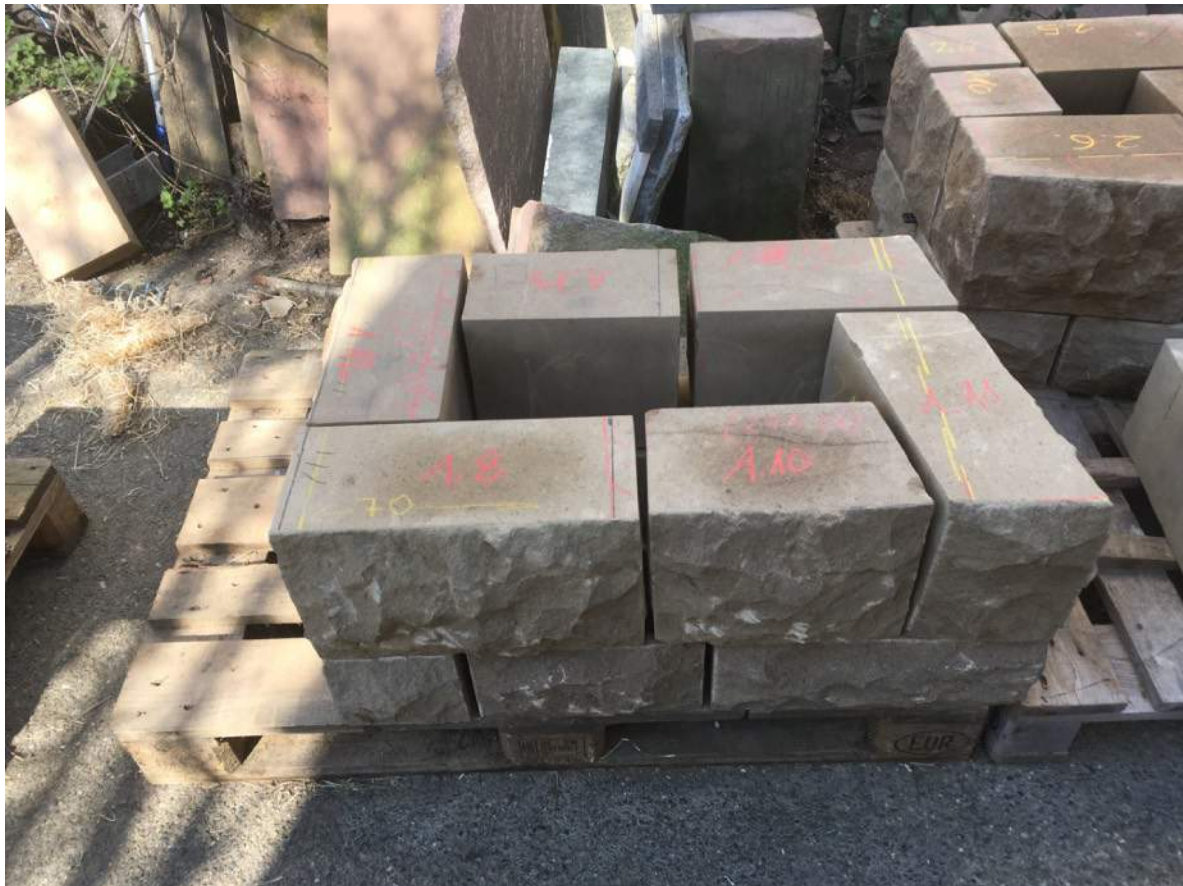
Richten der zu ersetzenden Sandsteine für den Wiedereinbau

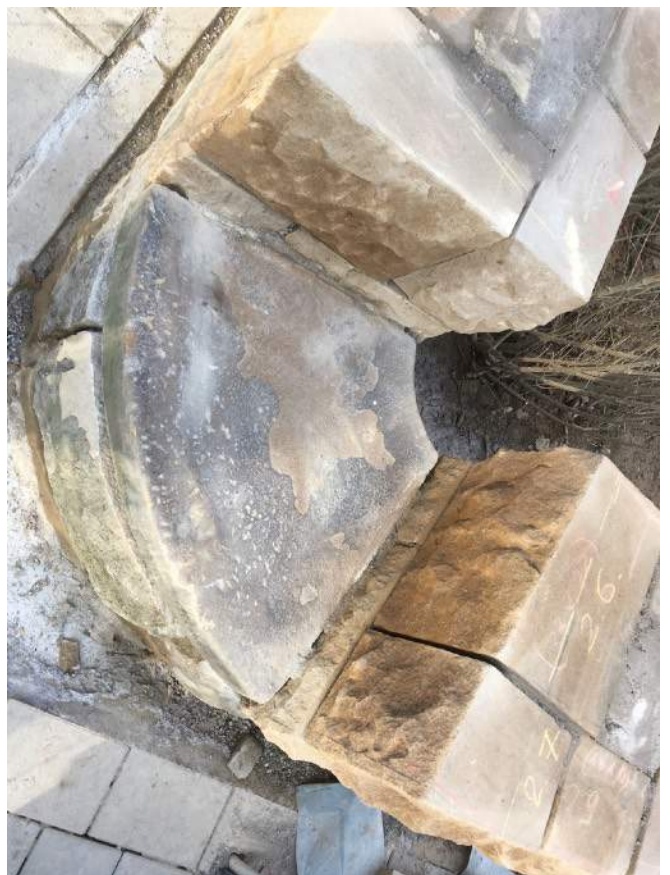
Aufbau des östlichen Mauerabschlusses

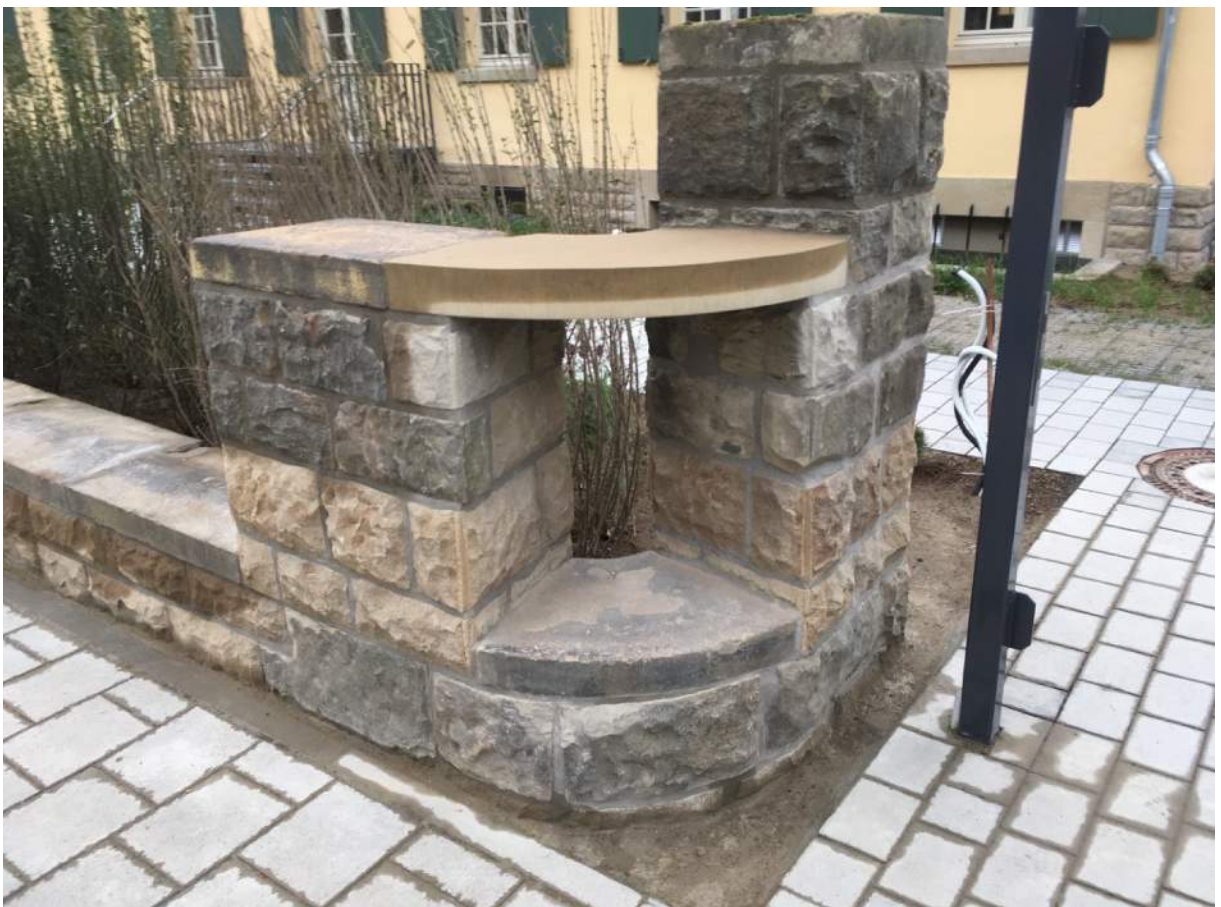
nach Abschluss der Sandsteinarbeiten jedoch vor Reinigung und Einpassen des Lattenzauns
