Untersuchungsdokumentation der denkmalgeschützten
Einfriedungsmauer aus Sandstein

Untersuchungsbericht

Objekt Ehemaliges Kesselhaus – Einfriedungsmauer aus Sandstein
Hinterm Hauptbahnhof 1 – Hausnummer 6
76131 Karlsruhe

Ausführung Fa. Böckmann Restaurierungen
Dipl.-Ing. Ulrich Böckmann
Karlstr. 6
76437 Rastatt

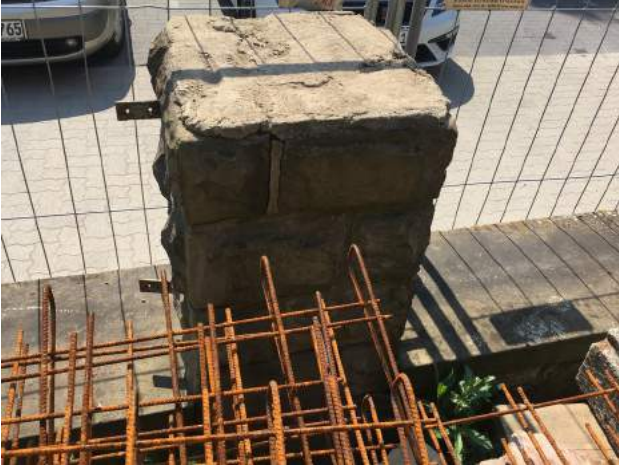
F 1: Fehlende und verlorene Mauerwerkskrone

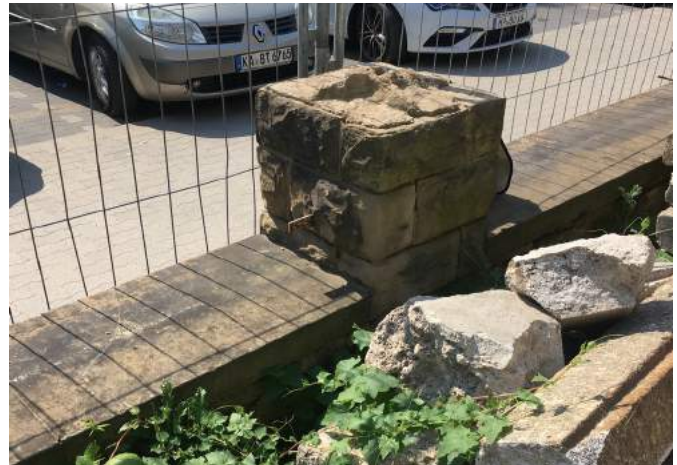
F 2: Abgetragene Mauerwerksschicht und Mauerwerkskrone (Abdeckung)

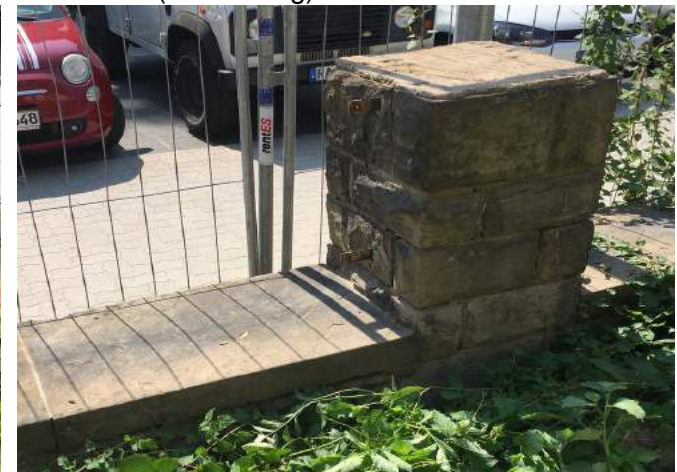
F 4: Fehlende und verlorene Mauerwerkskrone

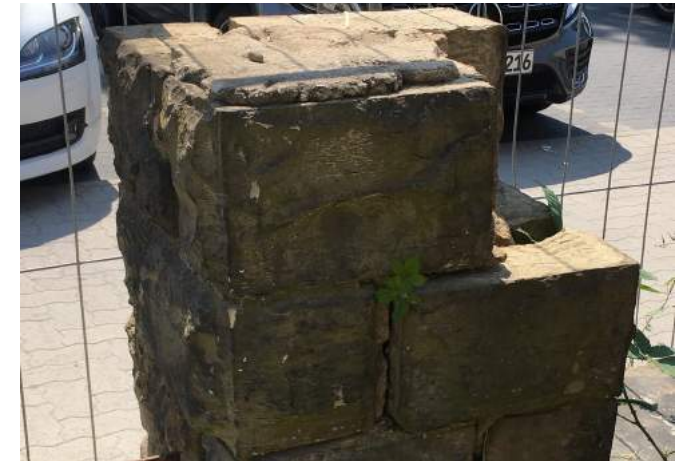
F 8: Fehlender Stein an der hinteren Ecke SP 6

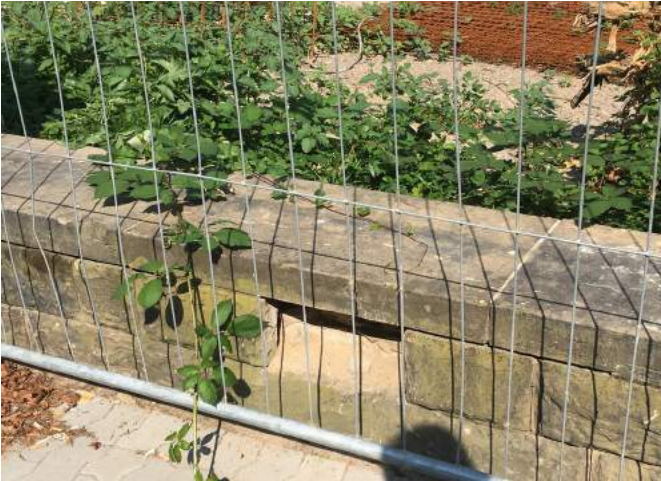
F 7: Fehlender Sandsteinquader in der oberen Mauerwerksschicht zwischen SP 5 und SP 6

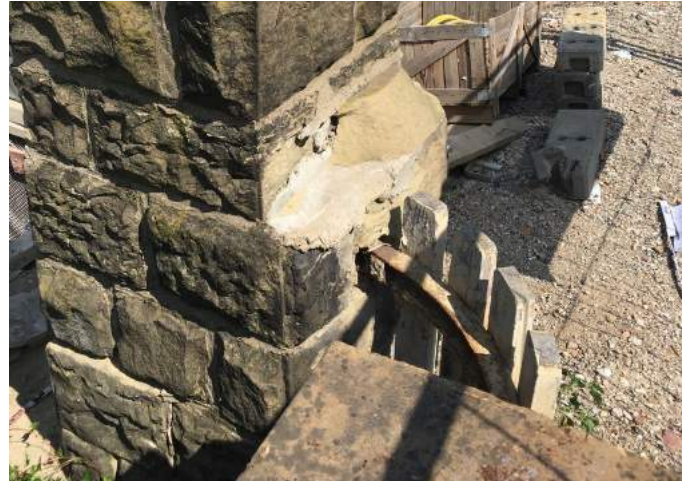
F 6: Abgerissene und fehlende geschweifte Abdeckplatte am Torpfosten d. östl. Mauerwerksende

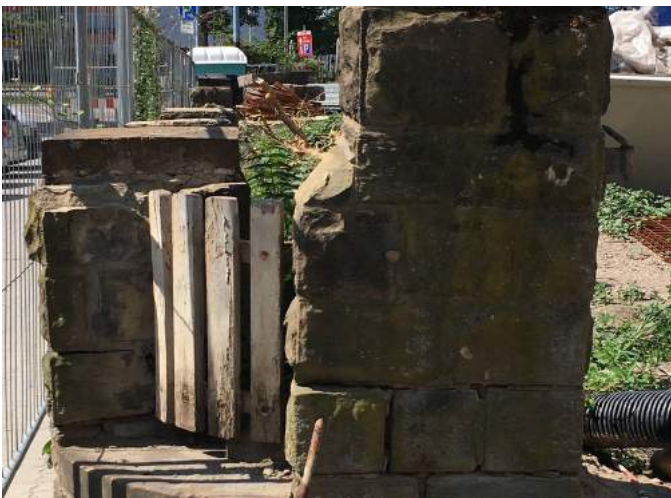
F 6: Seitliche Ansicht des östlichen Torpfosten TPost

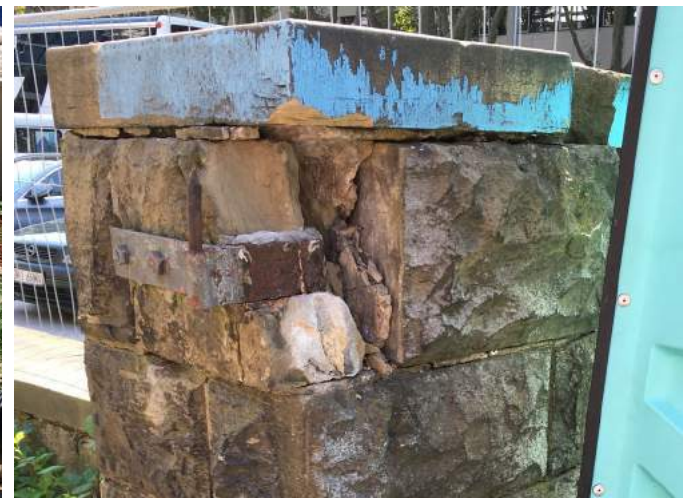
F 8: Durch Korrosion abgesprengter Eckstein des Torpfostenam westlichen Ende der Sandsteinmauer

Eisenteile ohne Funktion oder die bereits Schäden an der Steinsubstanz, durch Korrosion oder Überbelastung, verursacht haben, sind behutsam zu entfernen. dabei ist darauf zu achten, dass es zu möglichst keinem weiteren Substanzverlust kommt. Steinmetzmäßiges, rechtwinkliges Nachbeizen der entstandenen Löcher und die zurückbleibenden Steinwunden mit Sandsteinrestauriermörtel in dem Sandstein entsprechender Pigmentierung zu verschliessen.

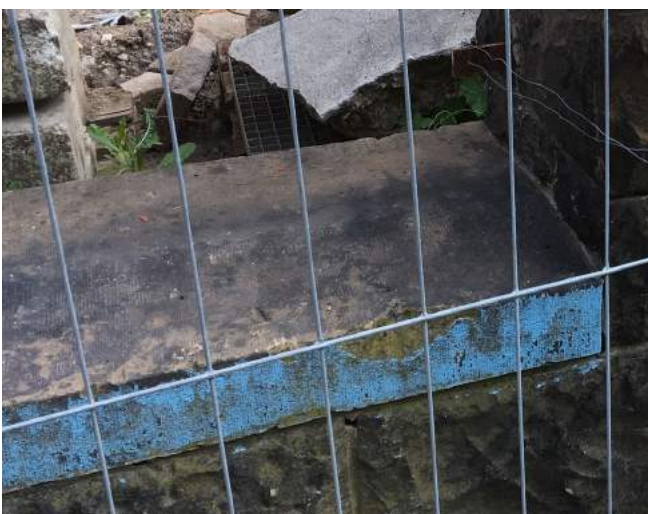
f 1: Grösserer Ausbruch an der Oberkante der rechten Abdeckung zwischen SP 2 und SP 3 sowie

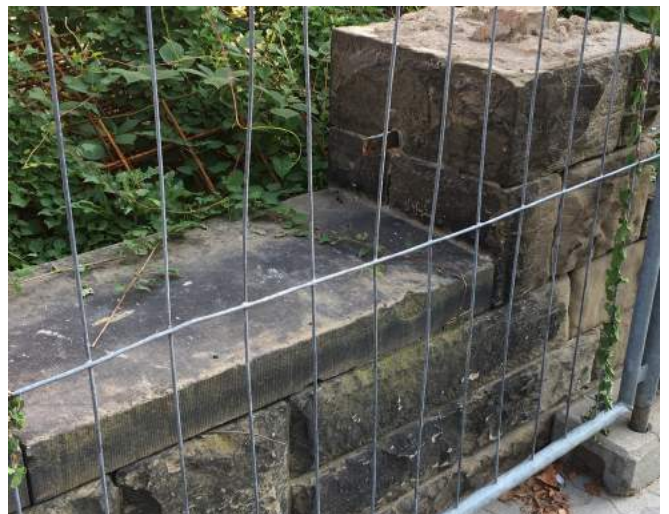
f 2: an der Oberkante Ansichtseite der rechten Abdeckplatte zwischen SP 3 und SP 4.

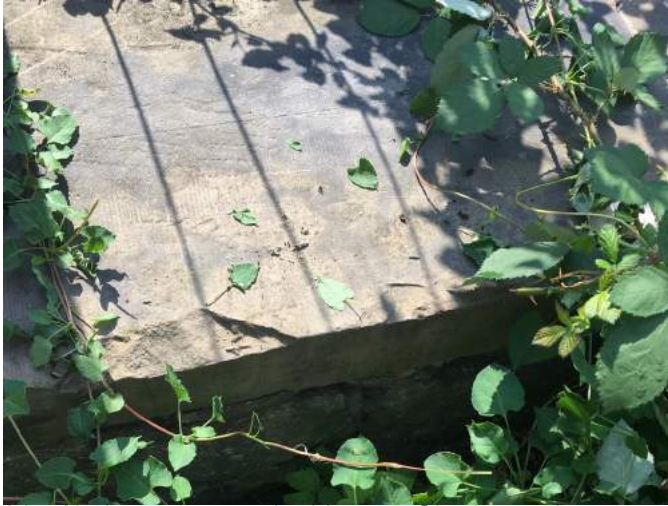
f 6: Abplatzungen an der hinteren Oberkante der mittleren Abdeckplatte zwischen SP 3 und SP 4

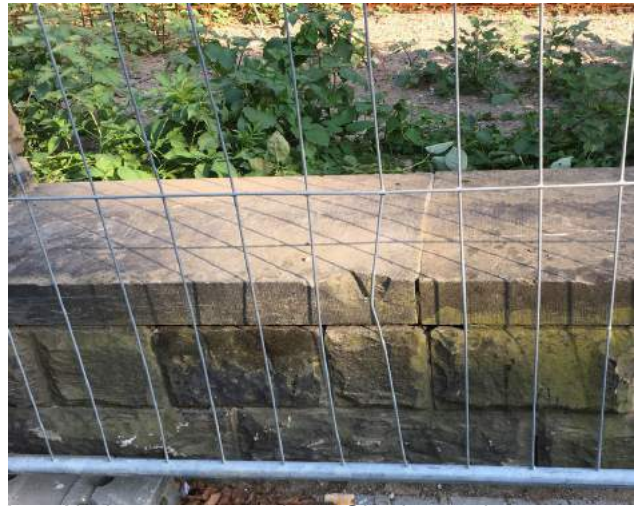
f 4: Abplatzung an vorderer Oberkante der linken Mauerkrone zwischen SP 5 und SP 6

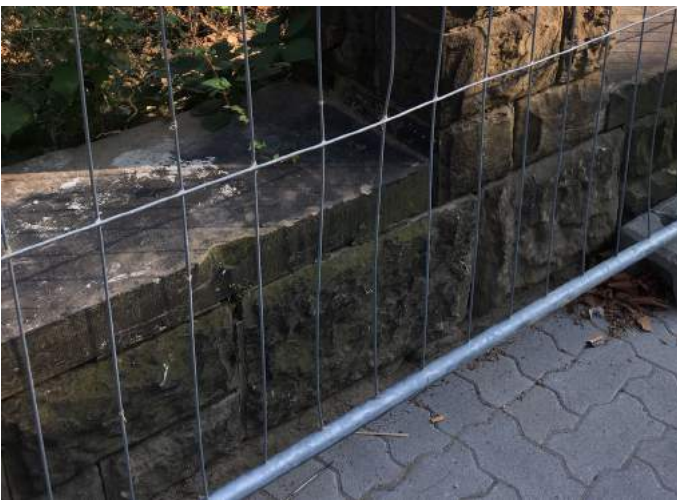
sowie **f 5** an der oberen Vorderkante der rechten Abdeckung

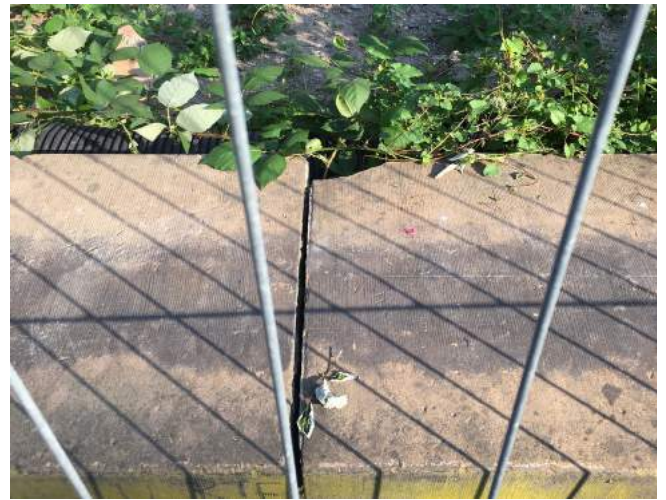
f 7: Grössere abgebrochene Ecke an der Rückseite der mittleren Mauerkrone zwischen SP 6 und dem linken Pfosten des östl Mauerwerksende

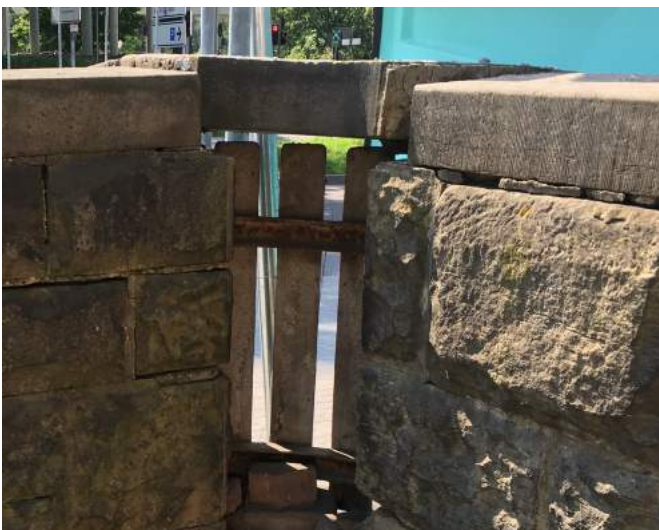
L 1: Geschweifte Abdeckung im Anschluß an den westl. Torpfosten TPWest hat es durch Setzung des Torpfosten aus dem Gefüge gehoben.

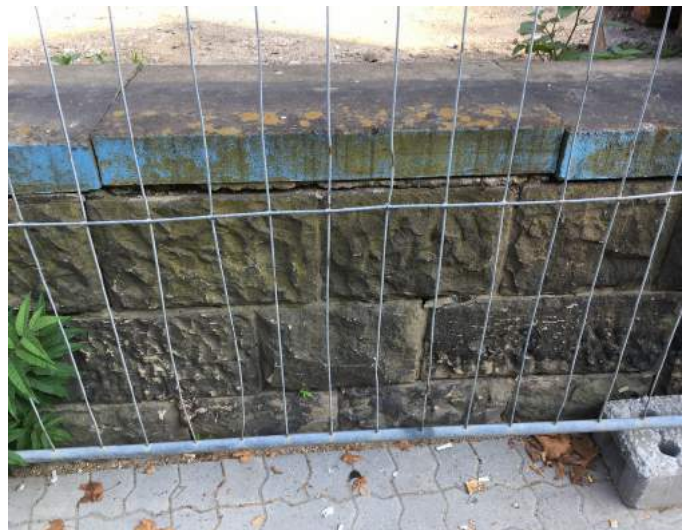
L 2: Nach innen verschobene mittlere Mauerkrone ohne Untergrundhaftung zwischen TP West und SP 1.

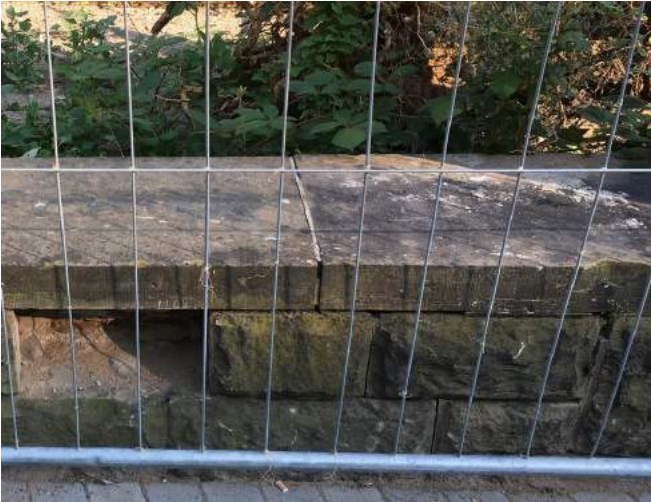
L 3: rechte Mauerkrone zwischen SP 5 und SP 6 nicht mehr fest mit Untergrund verbunden

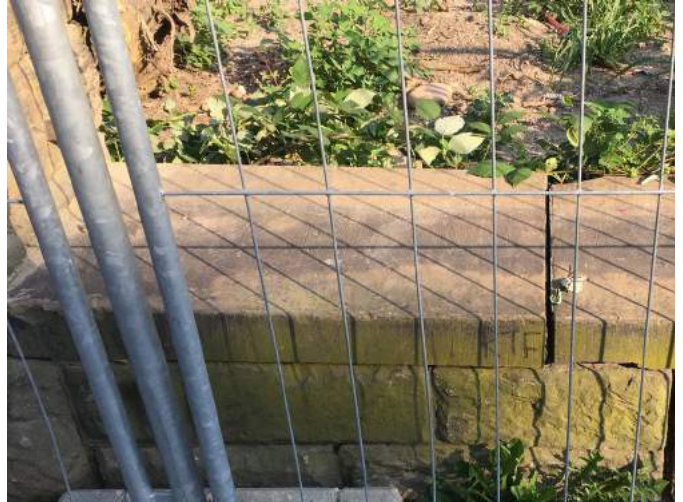
L 5: Linke Mauerkrone zwischen SP 6 und TP Ost ist entlang der Stoßfuge nach aussen verschoben

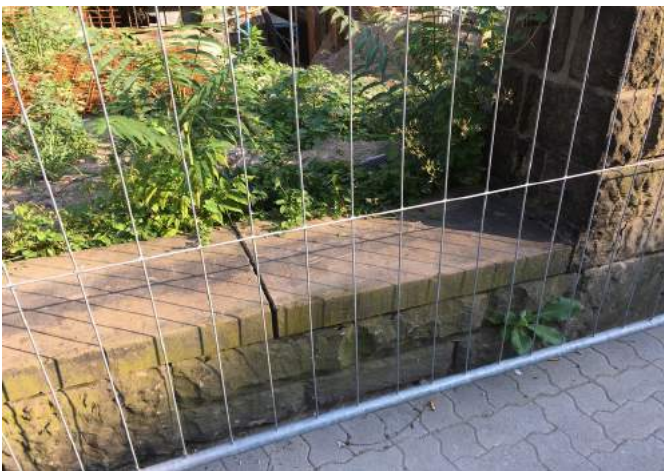
L 6: Rechte Mauerkrone zwischen SP 6 und TP Ost Stoßfuge offen und leicht angehoben

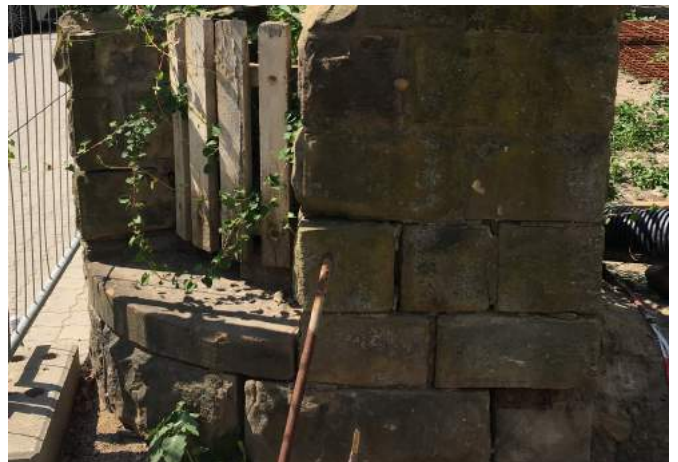
L 7: Untere geschweifte Mauerkrone durch Setzung des Torpfosten Ost gelockert

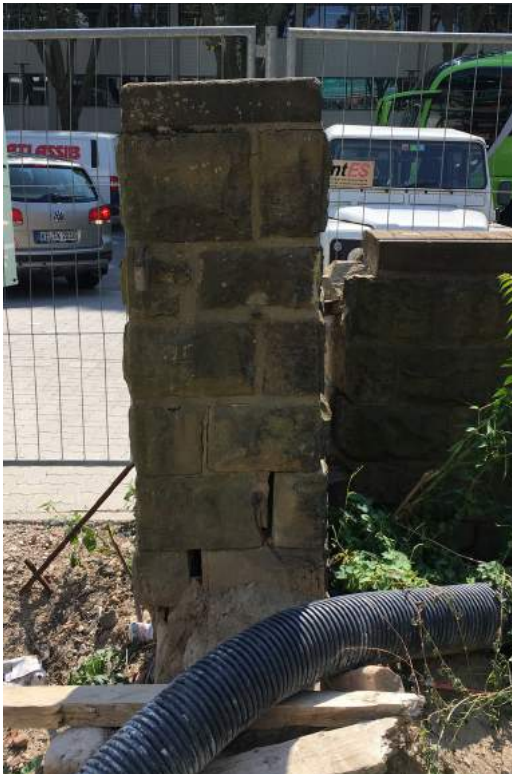
L 7: Torpfosten Ost durch Absenkung des Untergrundes nach aussen geneigt

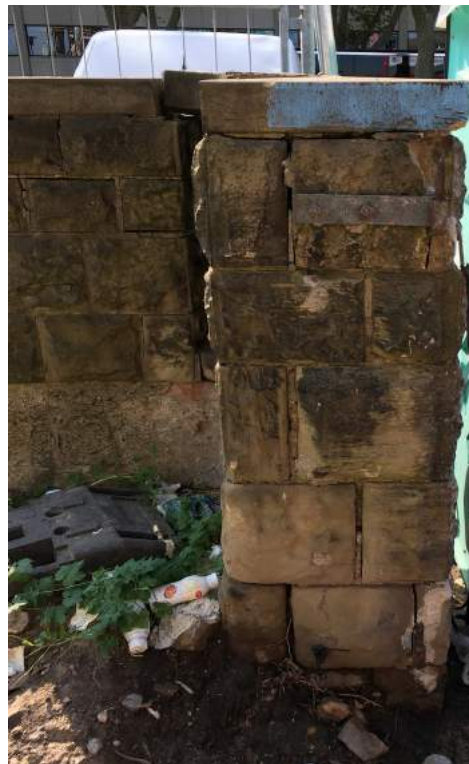
L 8: Torpfosten West ähnlich wie TP Ost

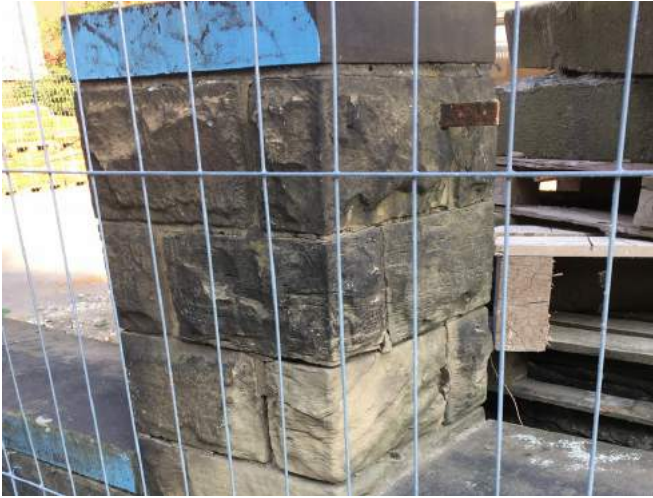
E 1: Sandsteinpfosten 1 (SP1)- Fehlende Zaunverankerung unten rechts

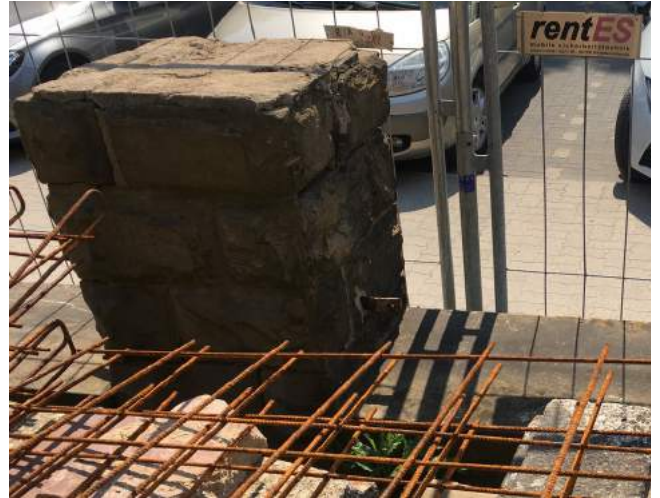
E 2: SP2 fehlende Zaunverankerung oben rechts von Norden aus gesehen.

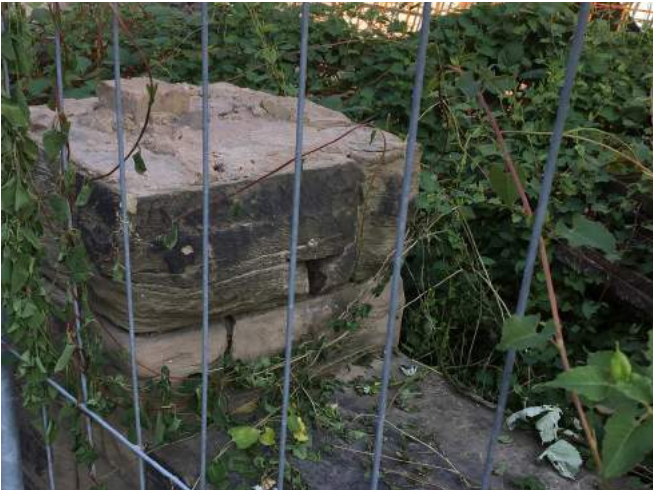
E 3: SP 4 fehlende Zaunverankerung unten rechts

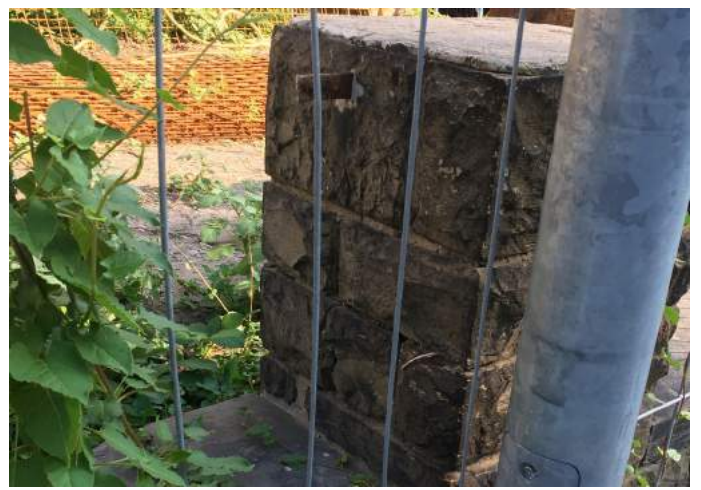
E 4: Fehlende Zaunverankerung unten linksseitig

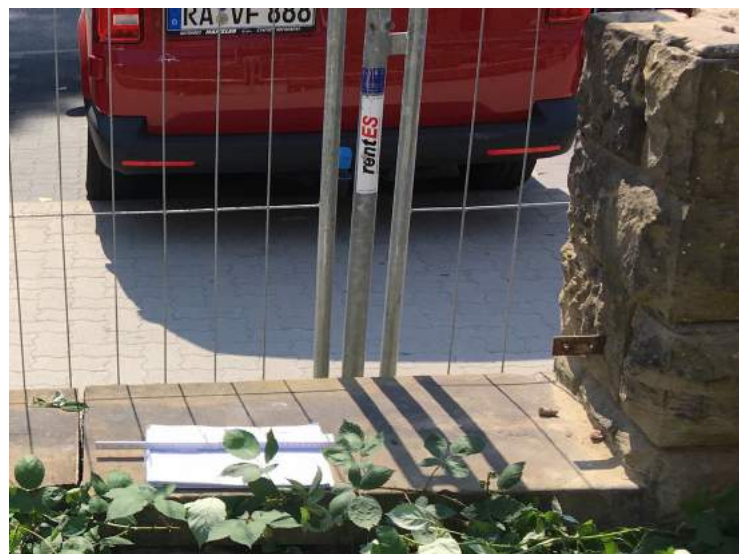
E 5: SP 6 fehlende Zaunverankerungen oben links und rechts sowohl unten wie oben.

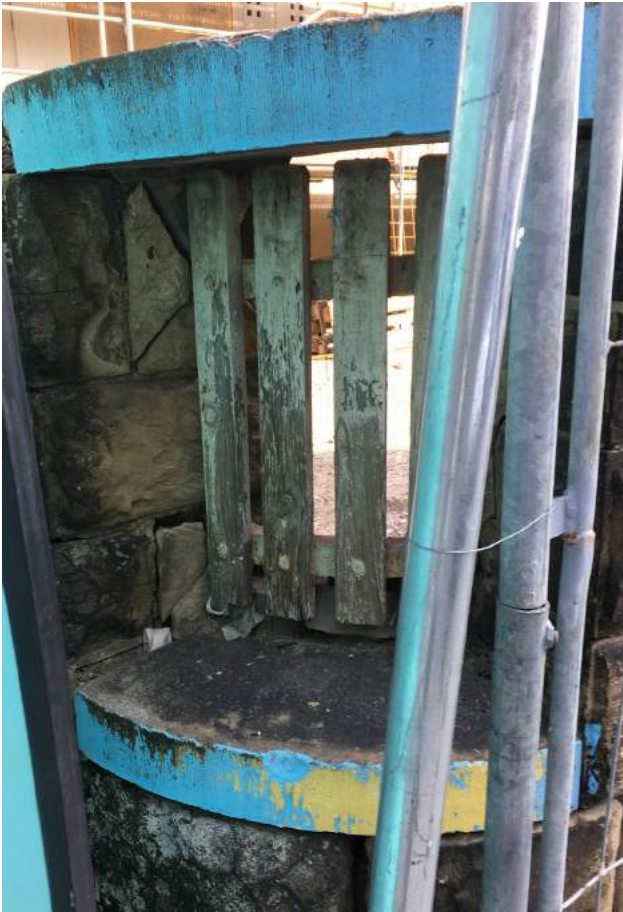
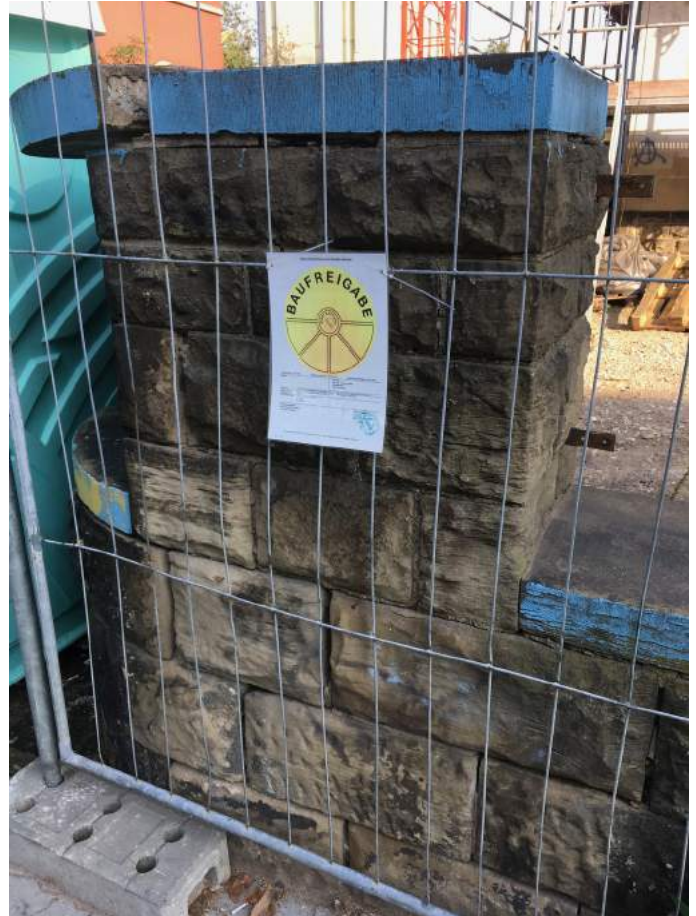
G 1: Die Stirnseiten der geschweiften Abdeckplatten **G2:** wie auch die daran anschliessende Mauerkrone des Torpfosten West sind deckend mit blauer Farbe bestrichen

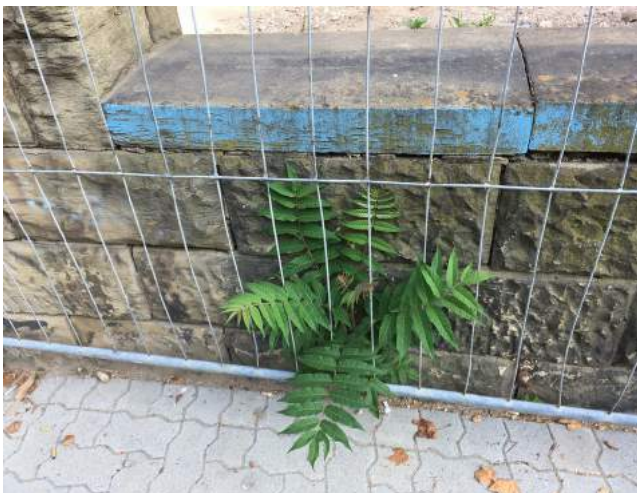
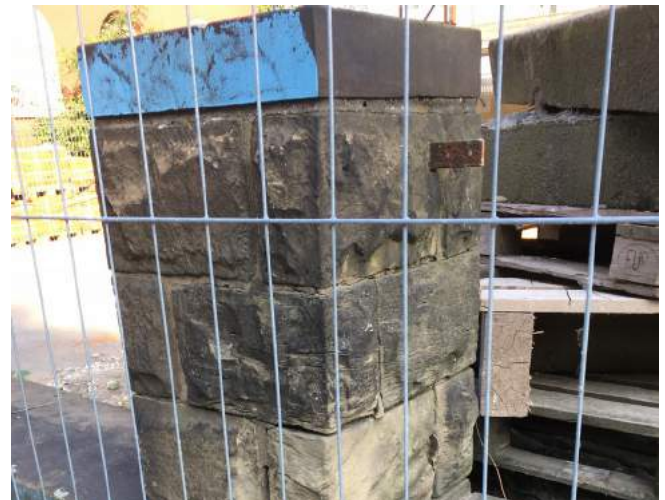
G 3: Dies setzt sich zwischen dem westlichen Abschluss **G 4:** .. und betrifft auch die Abdeckung des Mauerwerks bis zum Sandsteinpfosten 1 fort Sandsteinpfosten 1 (SP1

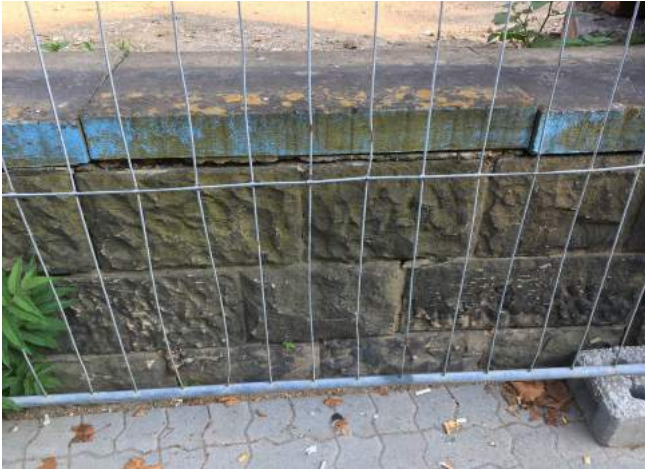
G 5: Stirnseite der Mauerkronen zwischen SP 1 und SP2

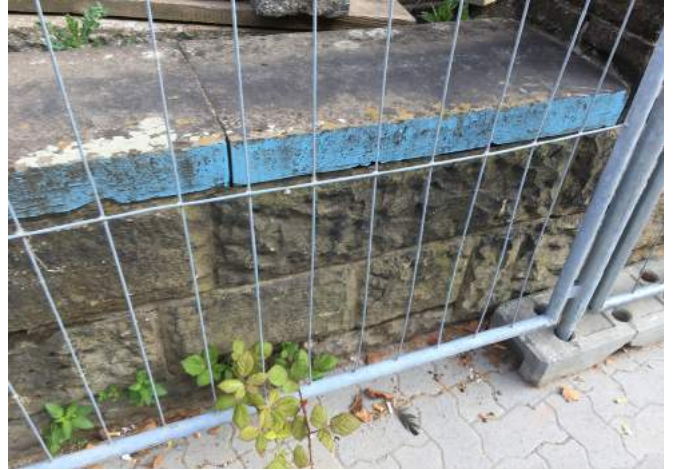
G 6: und zwischen SP 2 und SP 3

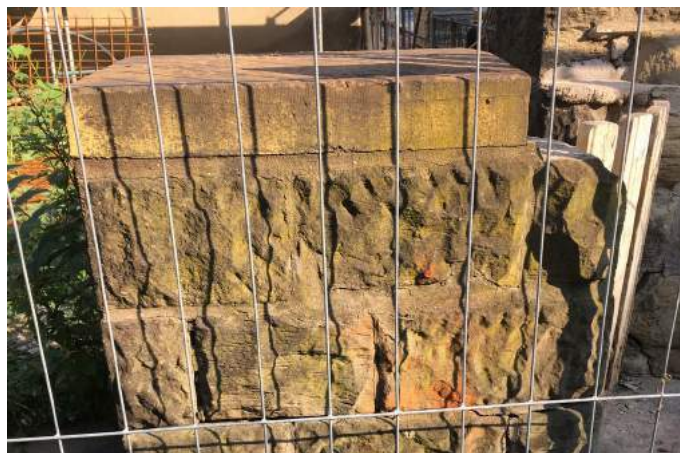
G 8: Betroffen ist auch die Stirnseite der Abdeckung des östlichen Abschlußpfostens

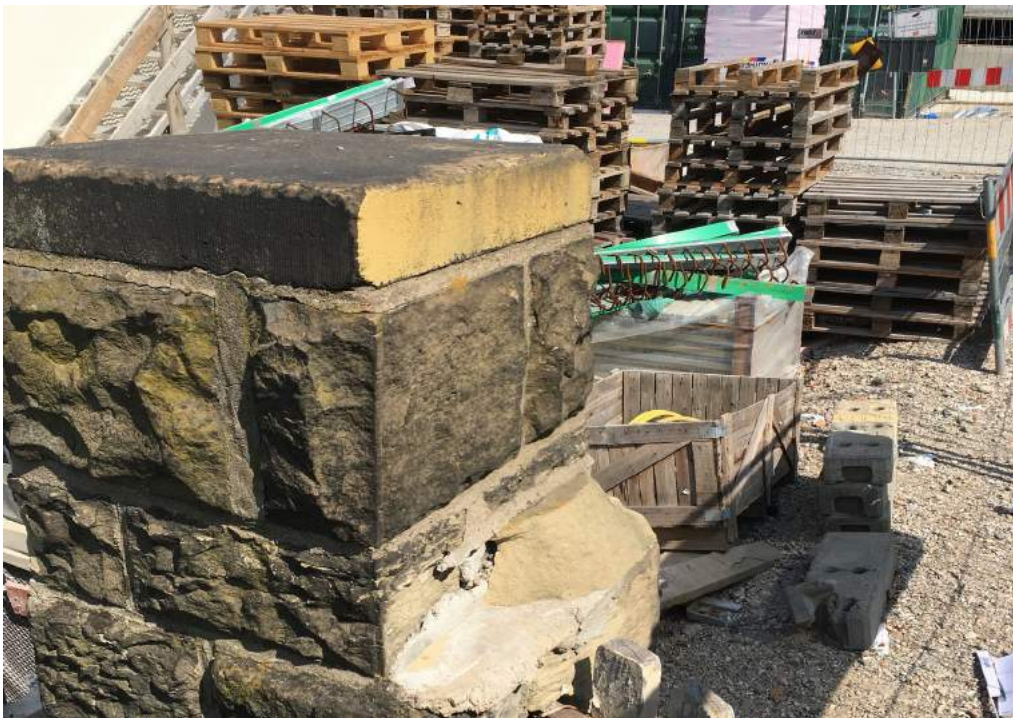
G 9: Auch die Stirnseite des östlichen Torpostens ist gelb gestrichen

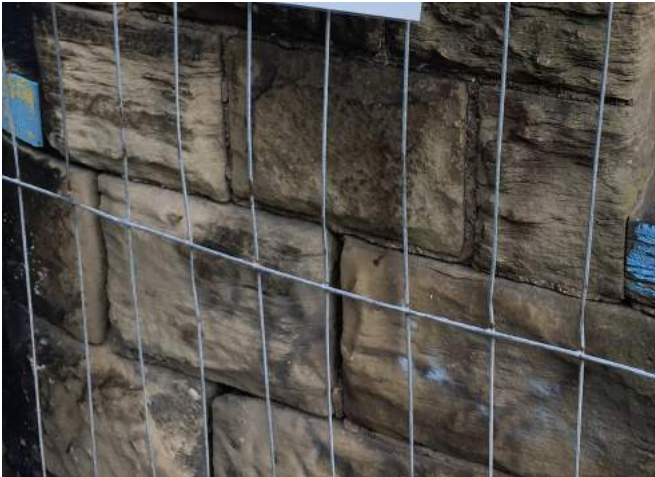
V 1: Abgewitterte Bereiche durch entfestigte Oberfläche aufgrund Krustenbildung im Übergang zum Torpfosten (TPWest)

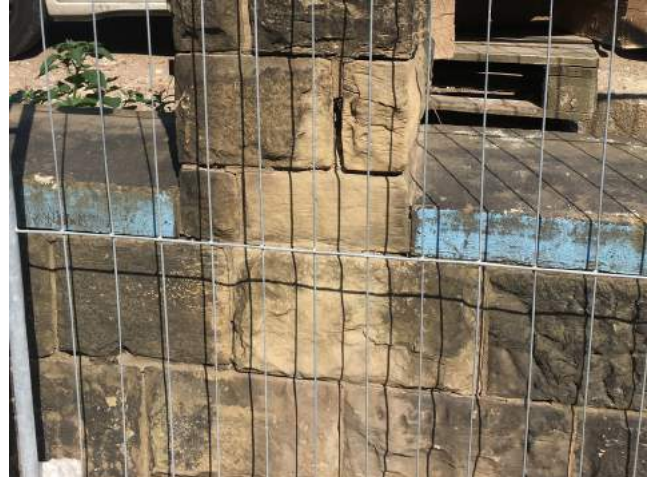
V 2: Schalenbildung am Mauerstein unterhalb des Pfosten (SP1) und entfestigte Oberfläche am Sandstein der unteren zwei Mauersteinschichten von SP1

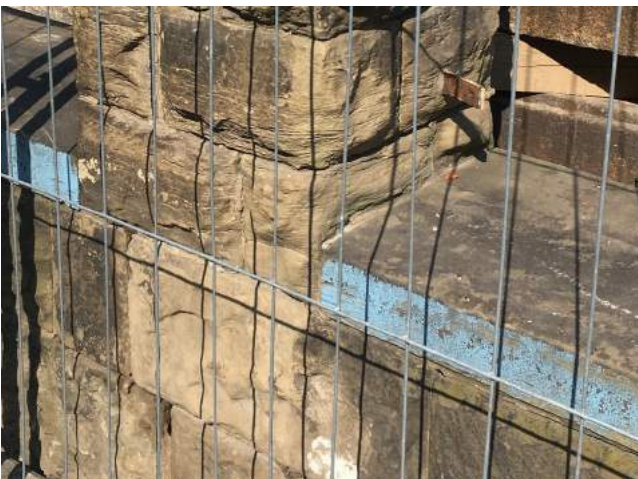
V 3: Schalenbildung am Eckbereich des Pfosten (SP2) sowie entfestigte Oberfläche am Mauerstein unterhalb des Pfostenansatzes.

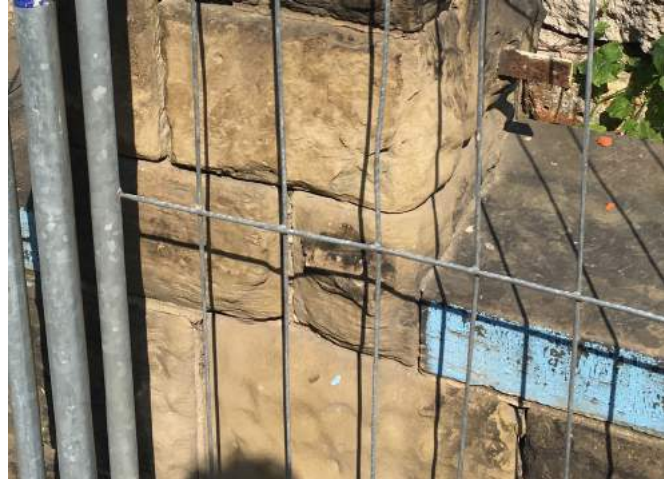
V 4: Schalenbildung am Eckbereich des Pfosten SP3 und entfestigte Oberfläche (Absandung) am Mauerstein unterhalb des Pfostenansatzes.

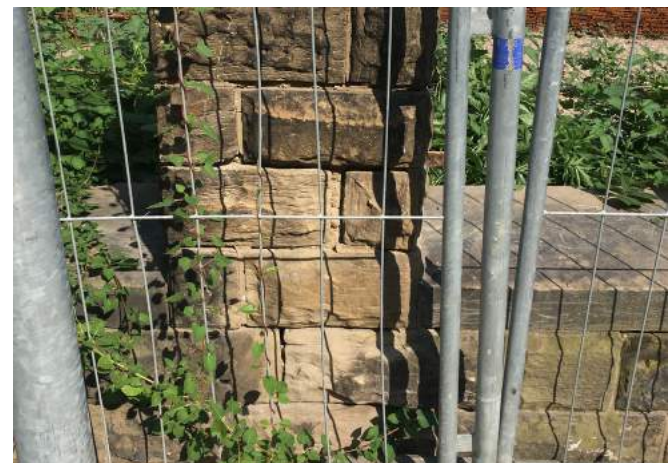
V 6: Schalenbildung am Eckbereich des rechten unteren Mauersteins (SP5) aufgrund des entgegen der Lagerrichtung eingesetzten Steins sowie entfestigte am Schichtenmauerwerk unterhalb des Pfostenansatzes.

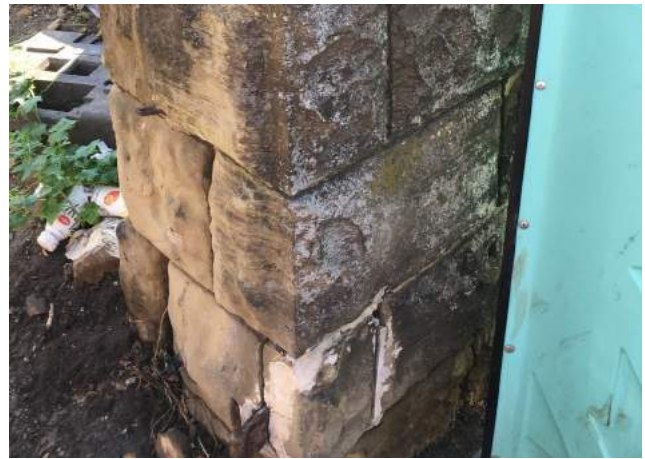
V 8: Die unteren zwei Mauerwerksschichten des westlichen Torpfosten weisen aufgrund Entfestigung einen Verlust der Oberflächenstruktur auf sowie Rissbildung aufgrund des korrodierten Metallkloben

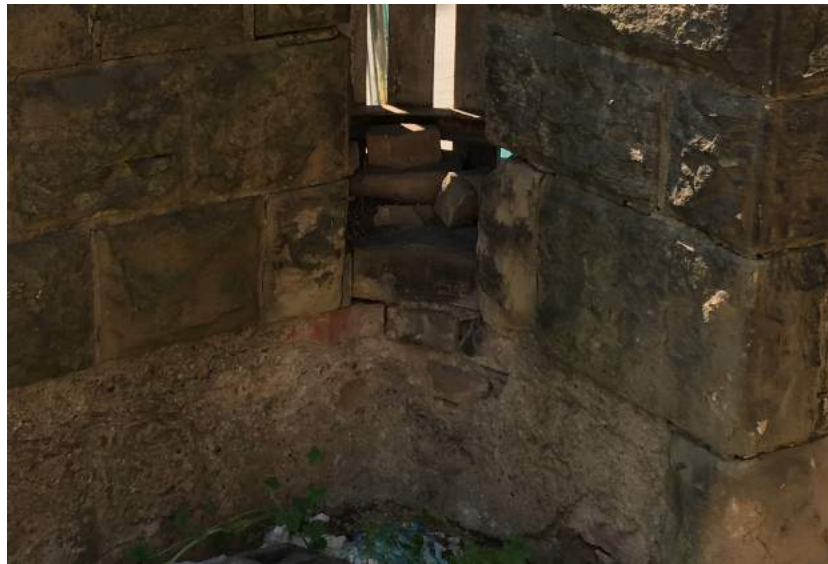
P7: Hintermauerung teilweise mit Ziegelsteinen (RF) sichtbar
