Villa Henninger

Untersuchungsdokumentation der Außenfassaden

Untersuchungsbericht

Untersuchung Juni / Juli 2018

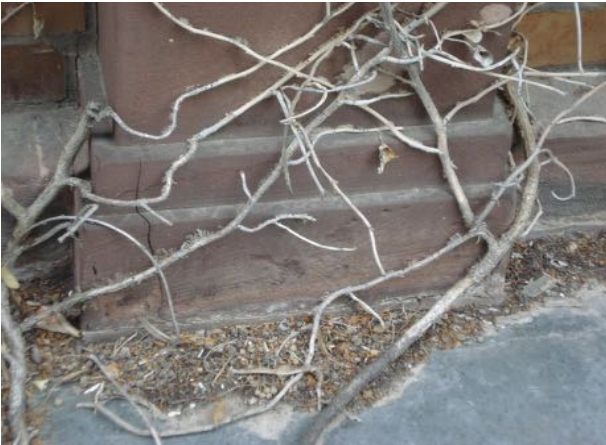
1.1.1

1.OG: Sockel des Postaments Fenstergesims mittig
- ungerichteter Riss aufgrund Belastung

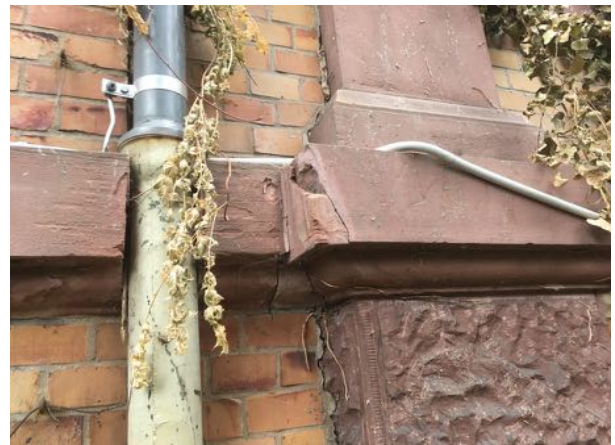
1.1.2

Sockelgesims linke Fassadenseit
- ungerichteter Riss bereits mit Fehlstelle oberhalb

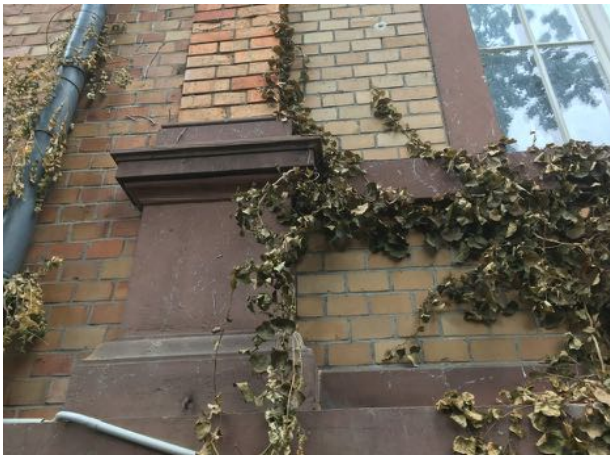
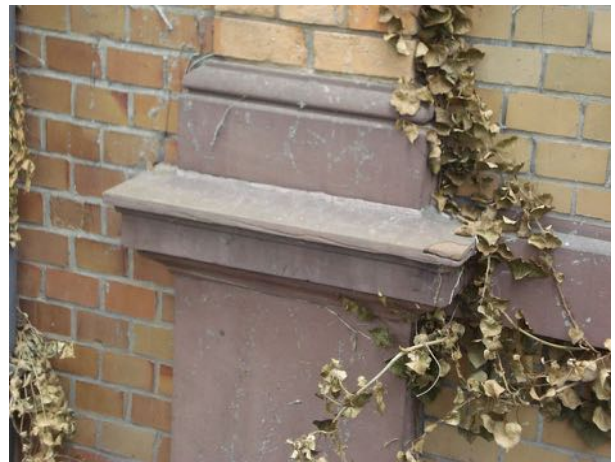
1.1.3-1

Sockelgeschoß (EG) linke Fassadenhälfte – profilierte Abdeckung des Postaments der linksseitigen Lisene
- gerichteter schichtparalleler Riss – wahrscheinlich texturbedingt (Tonlage)

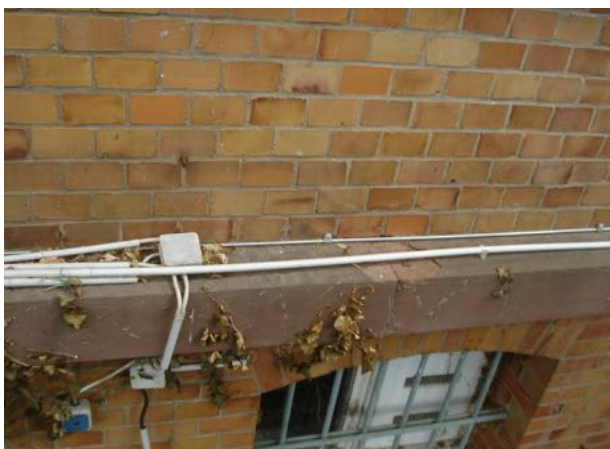
1.2.1

Linke Fassadenseite - Sockelgesims roter Sandstein
Fehlstelle durch Schalenbildung an der Oberfläche

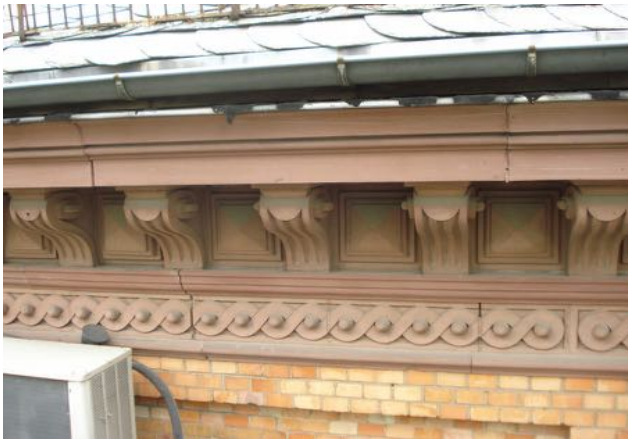
1.4.1

Dachgeschoß- Gebäudehauptkörper (Arriere corps mittig) - Lücken in den Fugen des mäanderförmigen Terrazzo- Frieses (Formsteine) und des Traufgesimses aus rötl. Sandstein

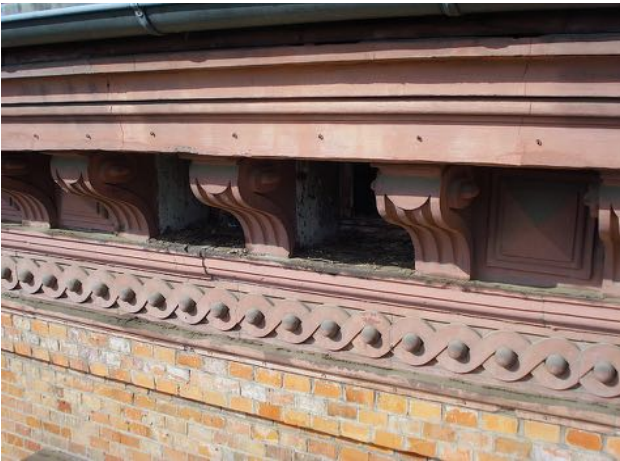
2.1.1

Traufgesims – rechte Fassadenseite über rechtes Fenster 2.OG – reprofiliertes Sandsteingesims, lasierend beschichtet – Schwundrisse an darunterliegenden Fugen

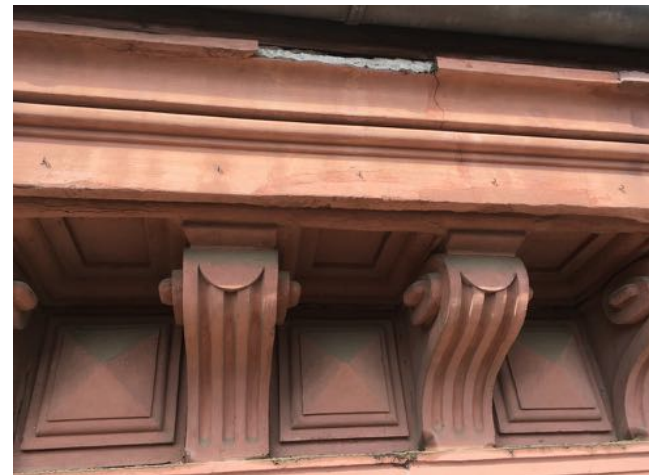
2.1.3

Traufgesims – rechte Fassadenseite mittig – Rissbildung entlang Reprofilierung neben einer Fehlstelle

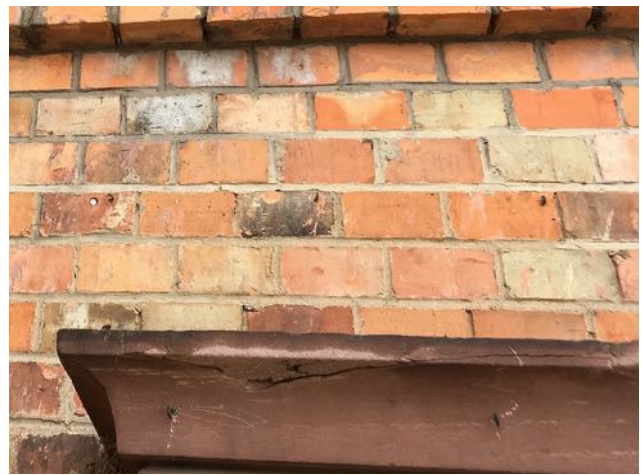
2.1.4

Sturzabdeckung rechtes Fenster OG 2 – Rissbildung an Altantragung und schichtparalleler Riss verlauf im Sandstein

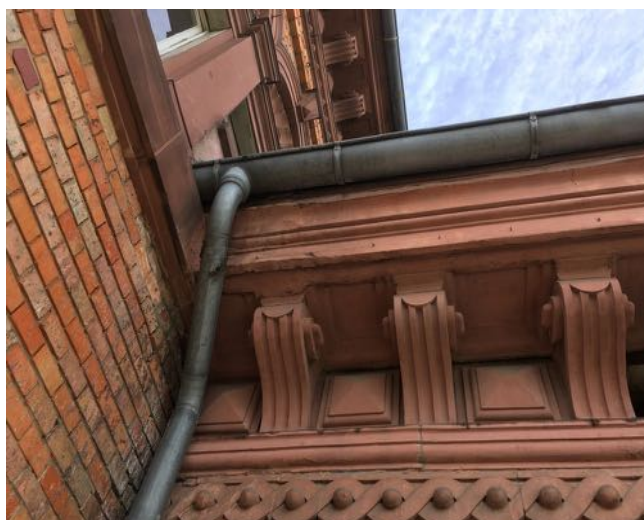
2.1.5

Traufgesims – rechte Fassadenseite über Fenster 2.OG senkrecht verlaufende Rissbildung in Reprofilierung

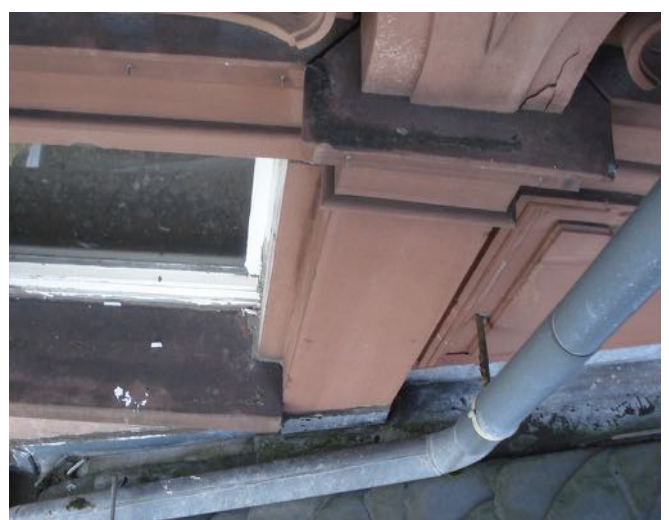
2.1.6

NW Seite Mittelrisalit – 3. Rundbogen am Auflager: schichtparallele Rissbildung mit Abplatzung

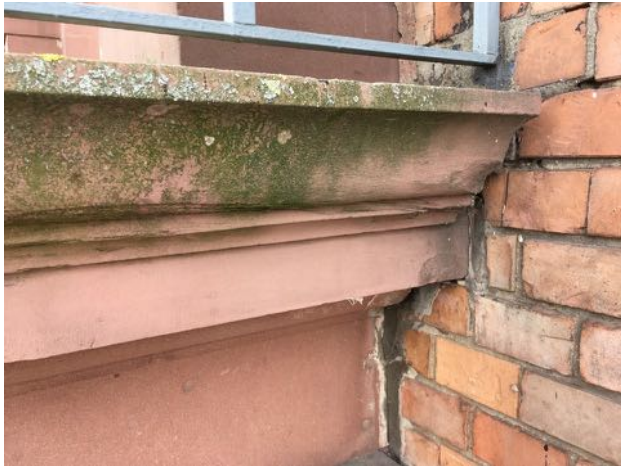
2.1.7

Balkon Mittelrisalit (bzw. Eingangsrisalit) – Balkon -
plattform – schichtparalleler Rissverlauf teilw. über-
deckt von biogenem Befall

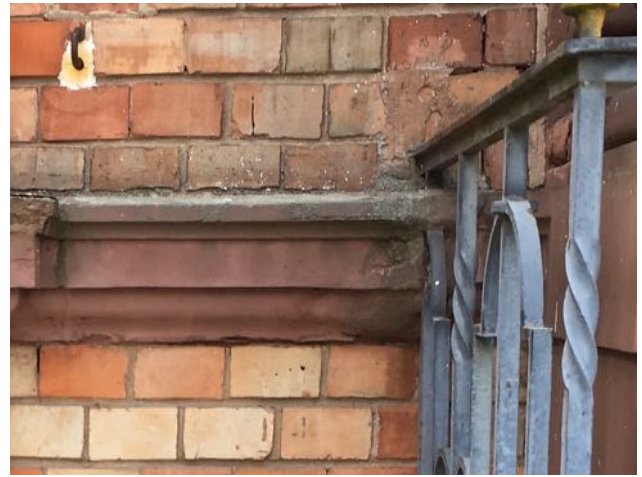
2.1.8

Gurtgesims Mittelrisalit 1. OG Im Übergang zum
Balkon – schichtparallele Rissbildung

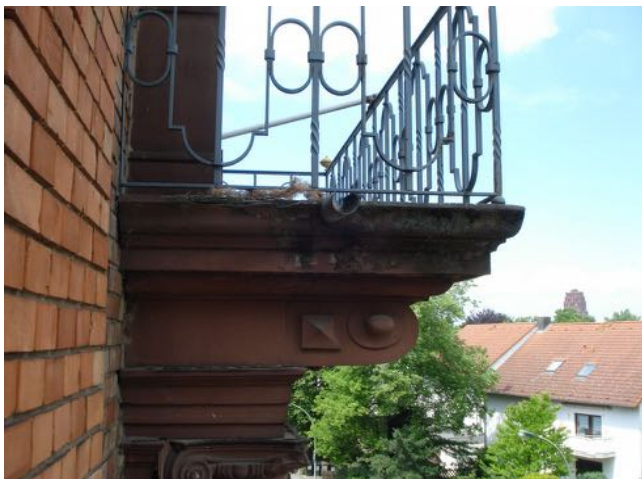
2.1.9

Mittelrisalit - Balkonplatte 2.OG – Rissbildungen mit
schichtparallelem Rissverlauf teilw. überdeckt durch

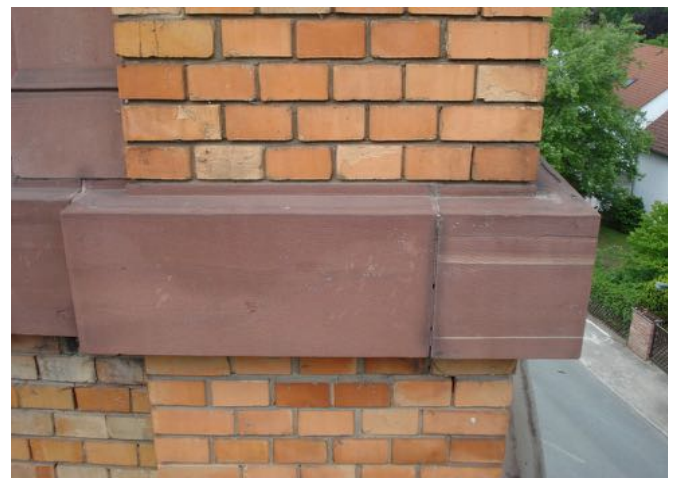
2.1.10

Mittelrisalit 3.OG – Fenster-/Gurtgesims Auflager
aus Sandstein der Ecklisene – Rissbildung mit
schichtparallelem Verlauf.

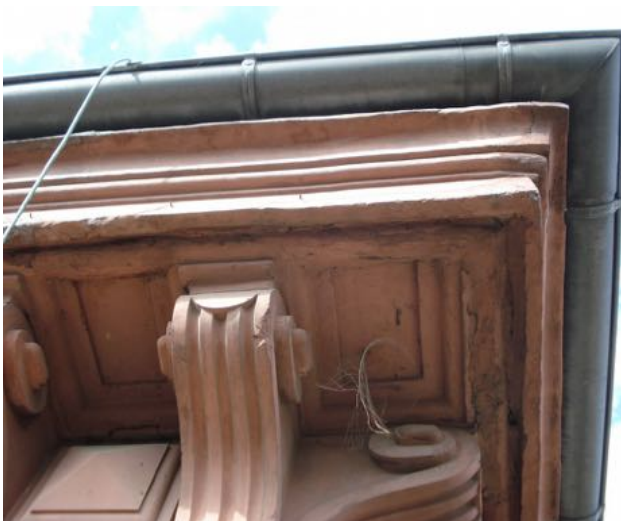
2.2.1

Unterseite Traufgesims rechts – Abschuppungen

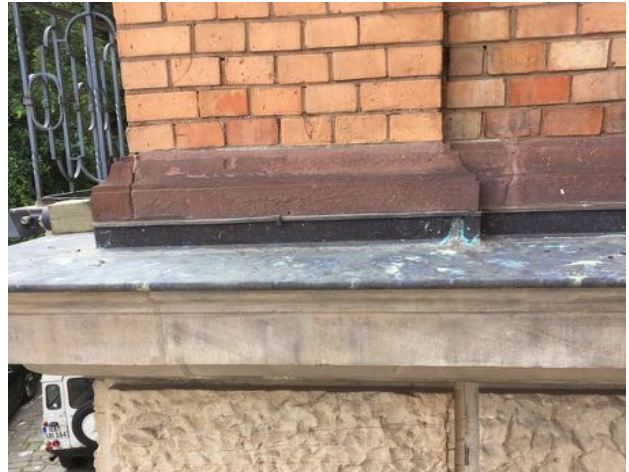
2.2.8

Gesims Mauerwerksauflager Sandstein rot
Ecklisene rechte Seite Mittelrisalit OG 1
Krustenbildung und Abschuppungen

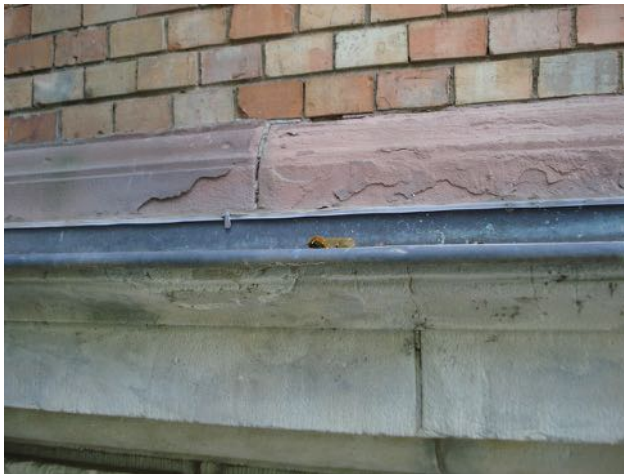
2.2.9

Gesims Auflager Backsteinmauerwerk 1. OG
-Schalenbildung und stark abgesandetes Profil

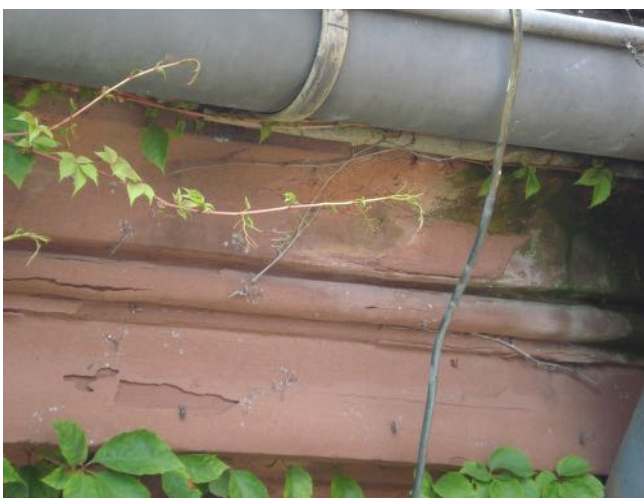
2.2.11

Traufgesims Sandstein linke Gebäudeseite rechts
Schalenbildung und Durchfeuchtung mit biog. Befall

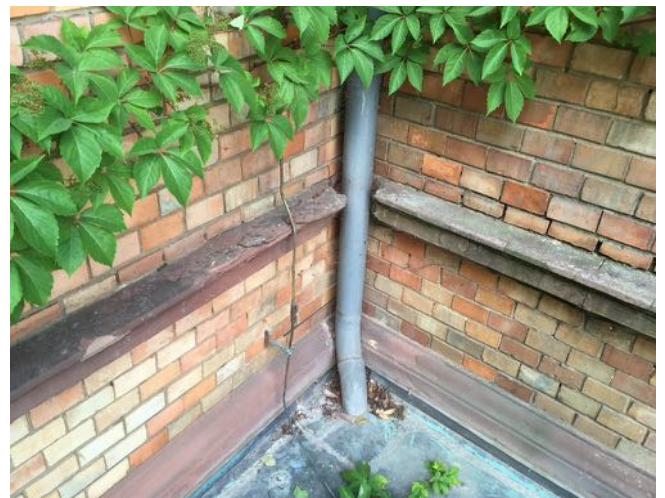
2.2.12

Linke Fassadenhälfte – Gurtgesims 1. OG rechts
Schalenbildung mit Ablösungen an der Oberseite

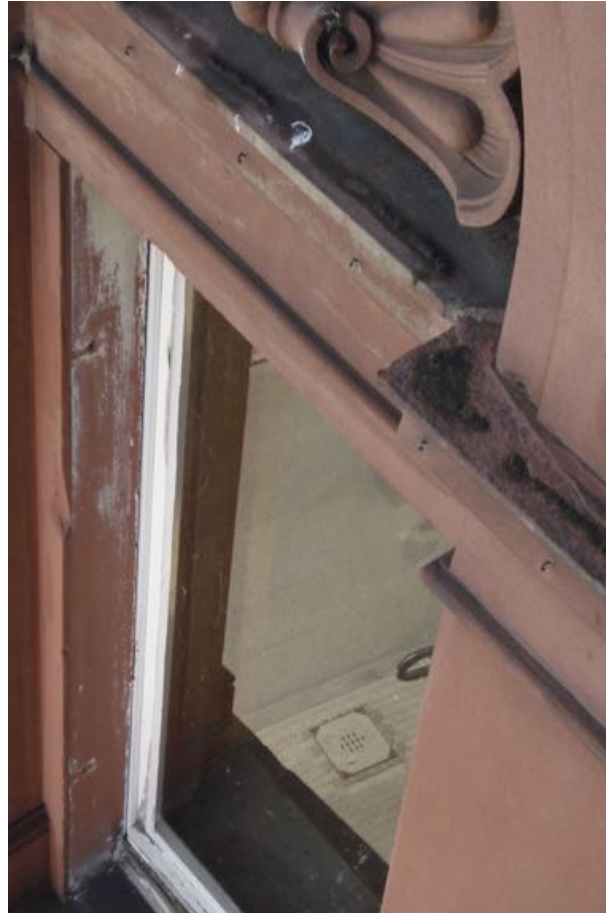
2.3.7

Kämpfer Rundbogen auf Fenstergewände
Absprengung wg. Rissbildung und Frosteinwirkung

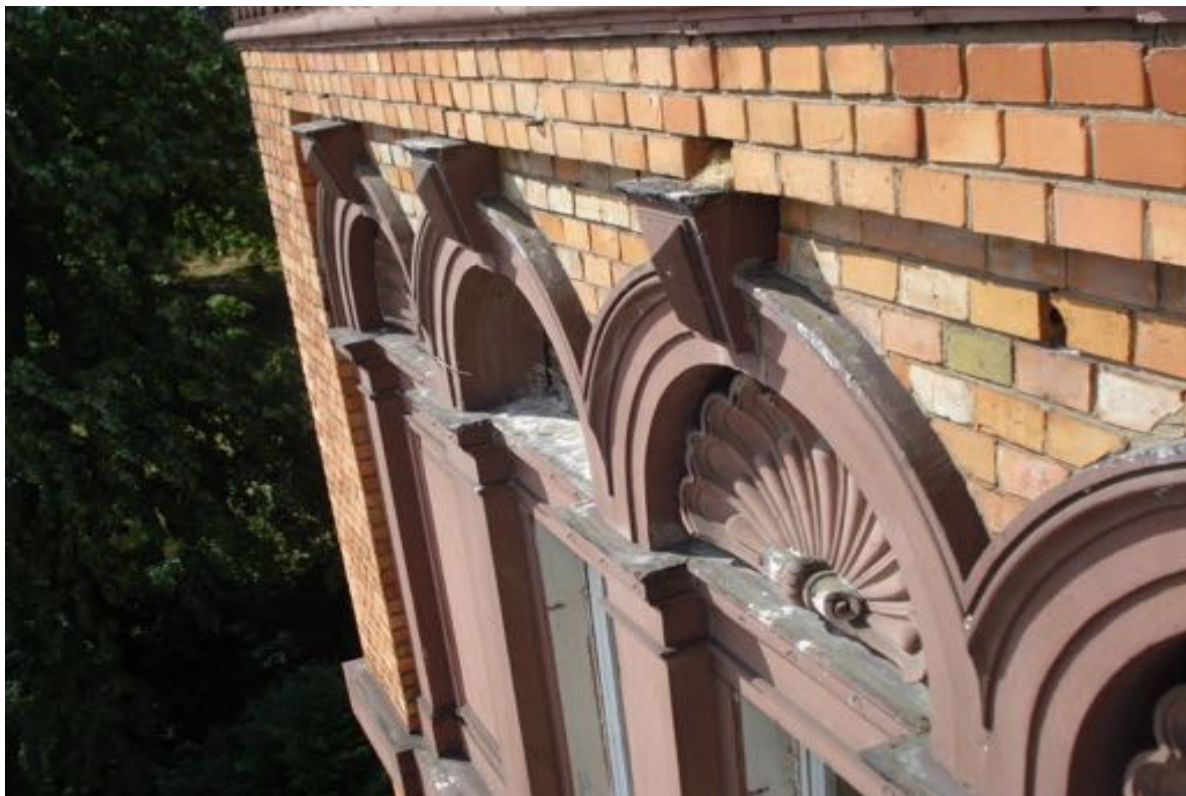
2.3.8

Mittelrisalit NO 3.OG : Auskrägung oberer Abschluss Backsteinmauerwerk Fehlstelle mit Vogelnest,

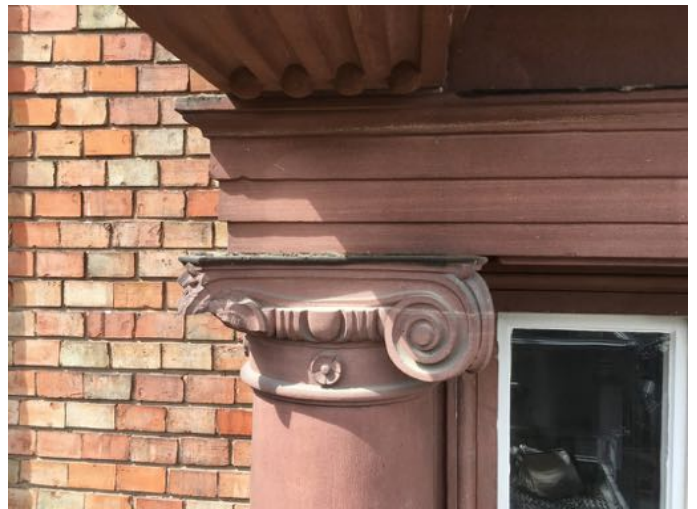
2.3.12
Balkon 1. OG – abgebrochene Volute am Kapitell

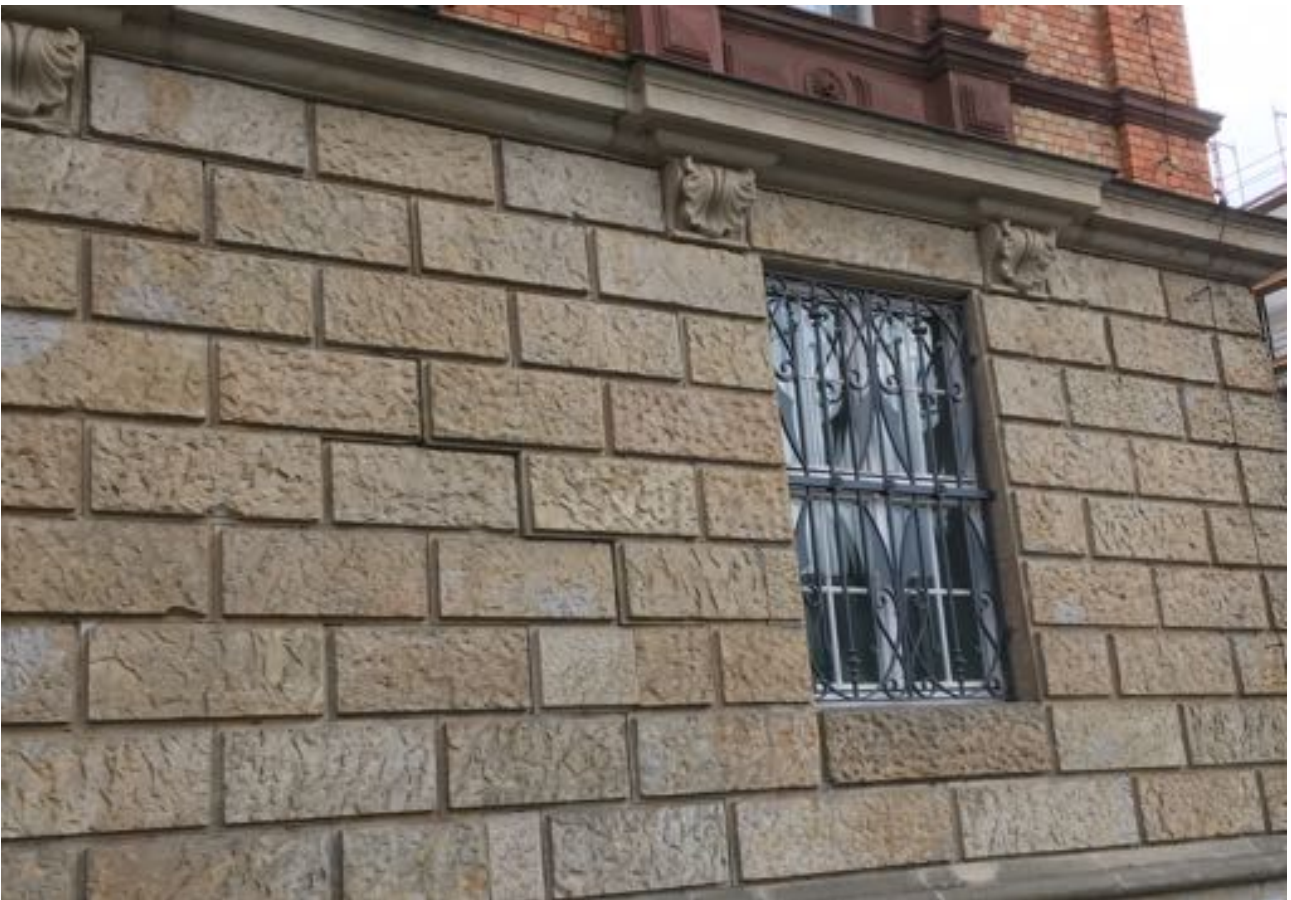
2.4.8

Rechte Fassadenseite Sockelgeschoß (mitte) – Rustika-Mauerwerk: Zusammenhängende Lücke in der Verfugung im Bereich von Verschiebungen der Quader nach aussen

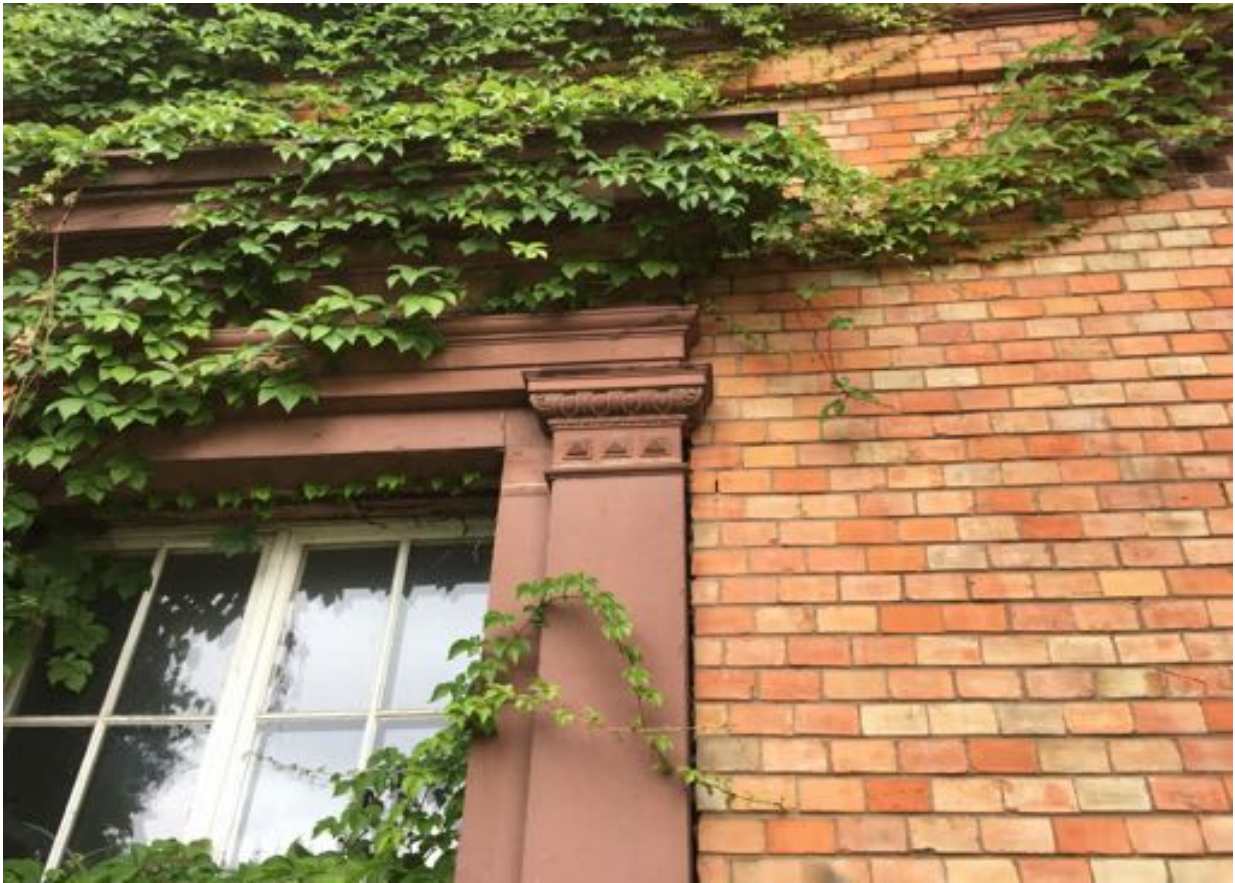
2.4.9

Linke Fassadenseite 2.OG: Anschluß Mauerwerk an Sandsteingewand rechts mit offener Fuge auf ganzer Länge

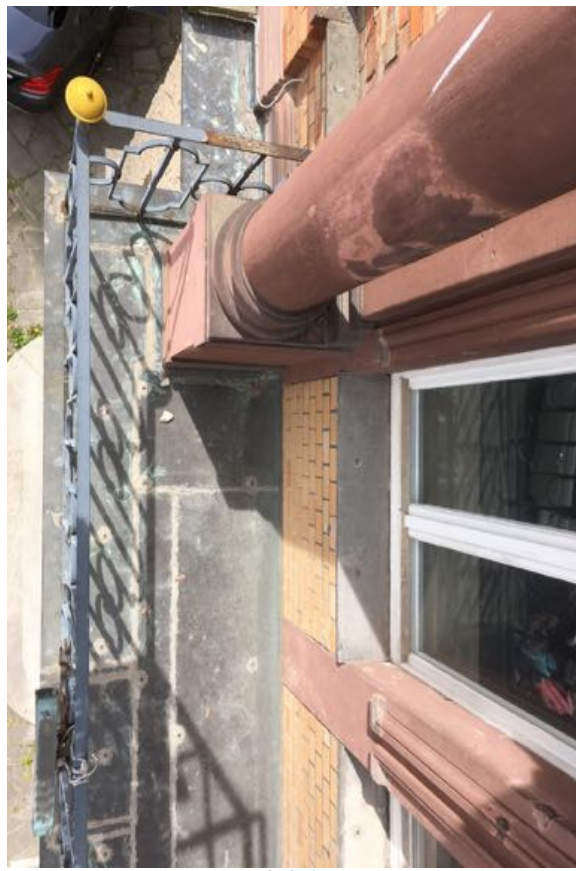
2.9.2

Balkon 1.OG – linke Rundsäule
Mit Mörtel ergänzte Bruchstücke an d. Oberfläche

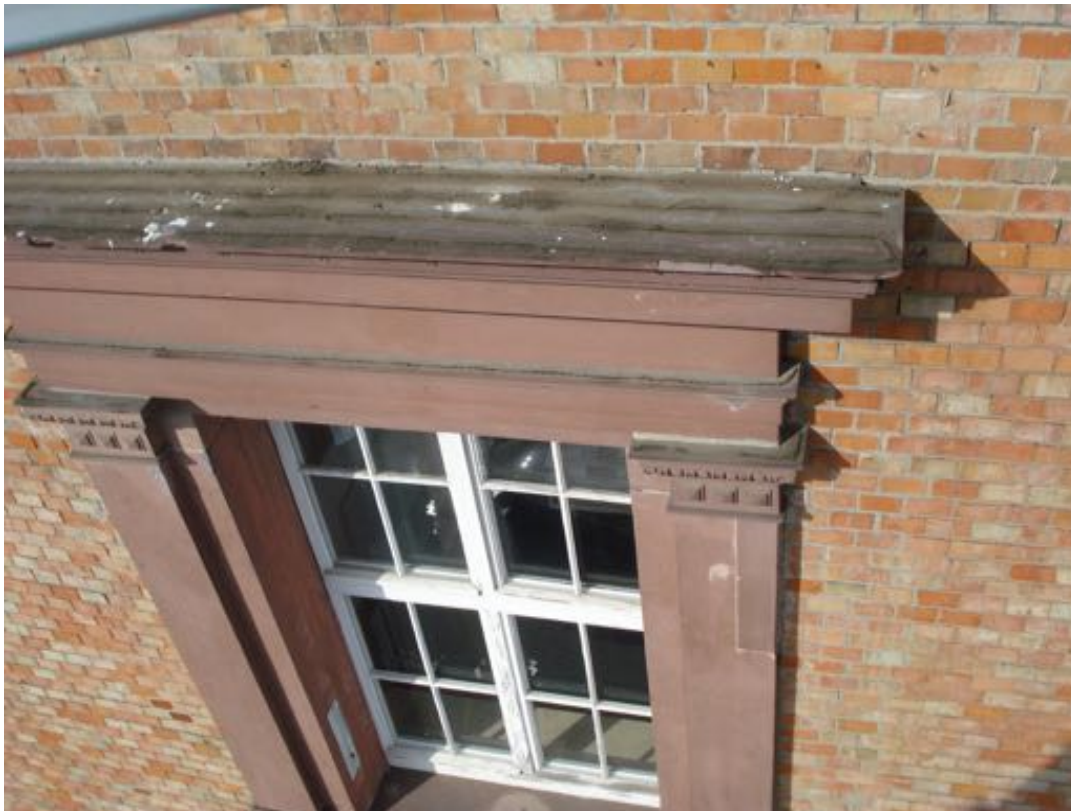
2.9.3

Rechte Fassadenseite OG 2 – Fenstergewand rechts - Ergänzung mit Vierung aus Sandstein

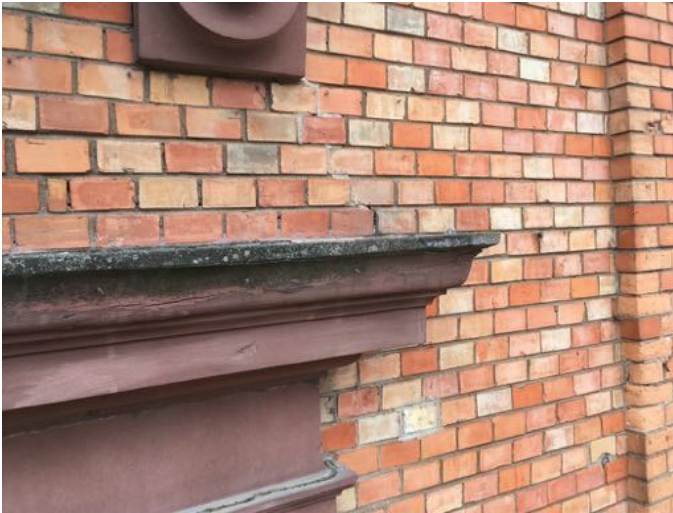
3.1.1

1.OG Fenster rechts – Fenstersturz Sandstein (rot) auskragende Überdachung – schichtparallele Rissbildung, Absandungen und biogener Befall

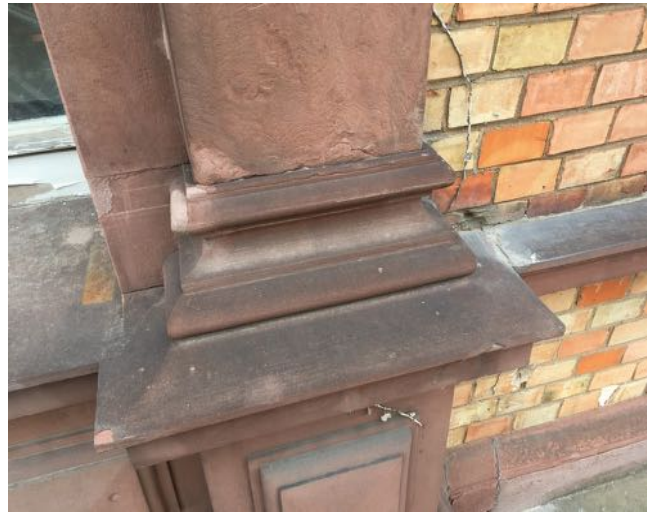
3.1.2

Rechtes Fenstergewand mit vorgelagertem Pilaster - schichtparallele Rissbildung an der Basis und Abschuppungen am unteren Bereich d. Pilasters

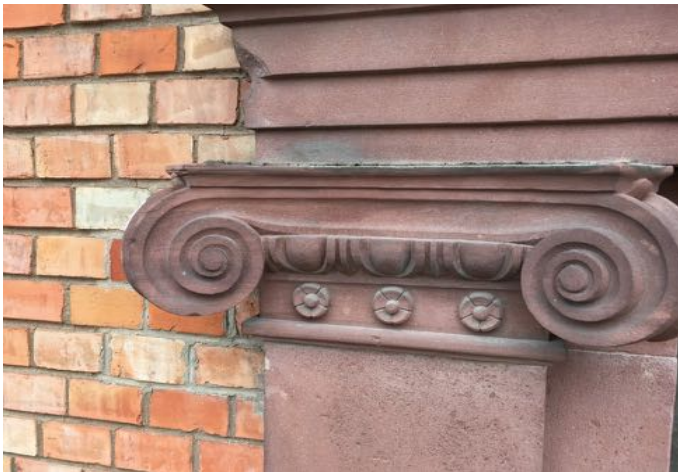
3.1.3

Pilasterkapitell linke Seite Fenstergewand - Rissbildung schichtparallel am oberen Bereich Volute

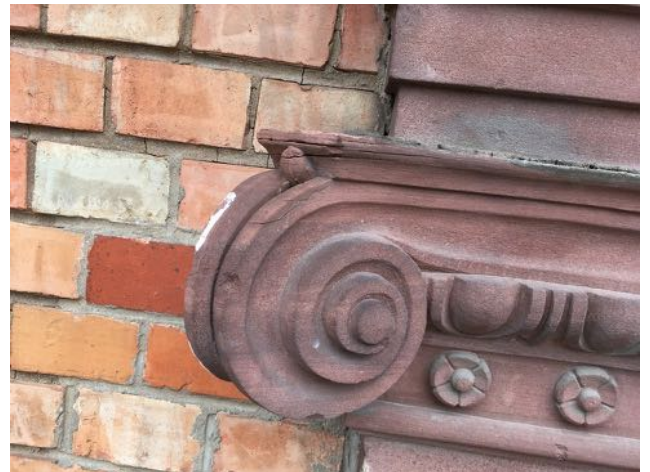
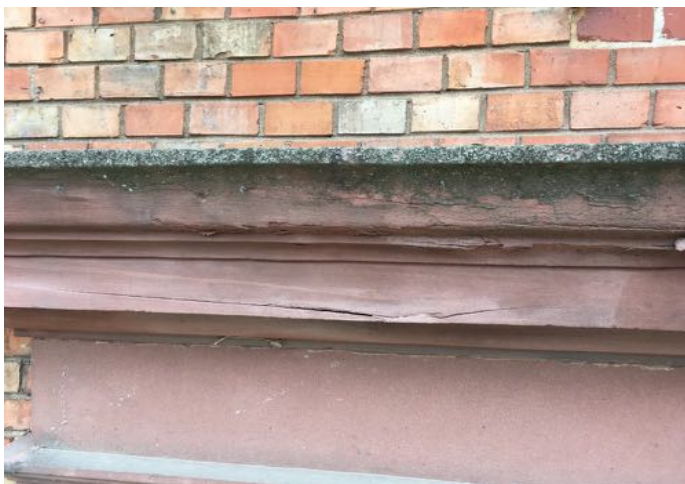
3.1.4

1.OG Fenster rechts – Fenstersturz Sandstein (rot) schichtparalleler Rissverlauf und und biogener Befall

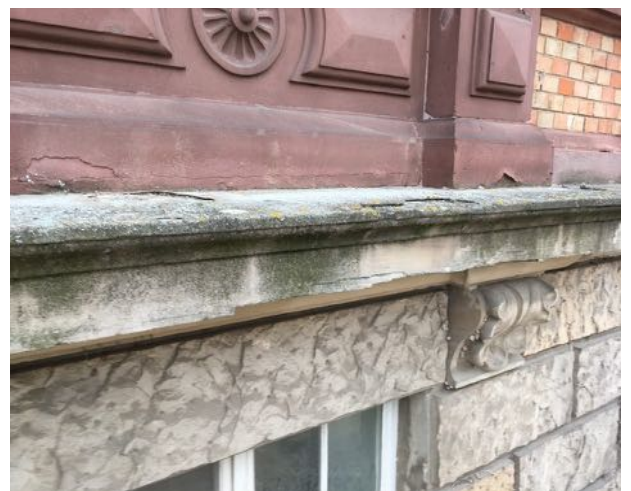
3.1.5

EG – Gurtgesims Sandstein weissgrau rechte Fassadenseite – schichtparallele Risse Schalenbildung Oberseite und Fehlstellen

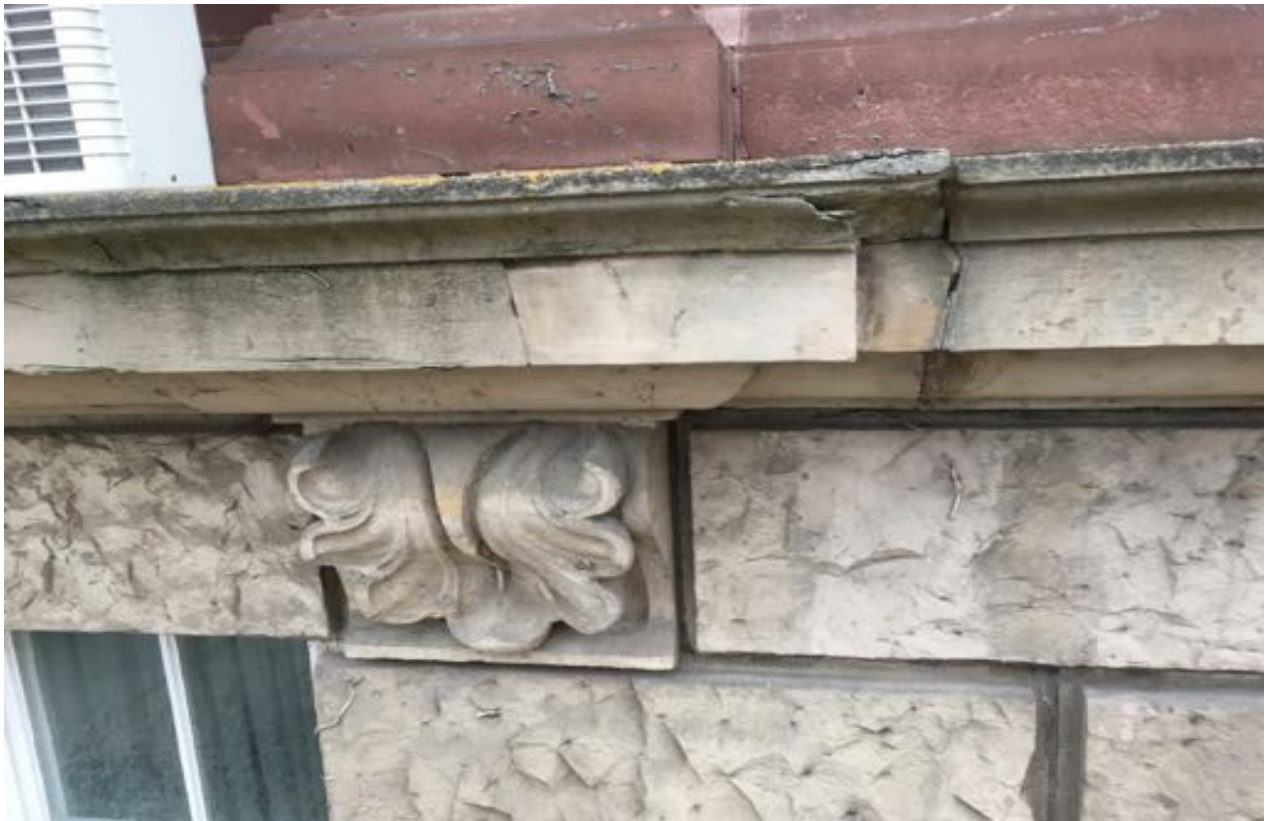
3.1.6

Gurtgesims weissgrauer Sandstein oberer Abschluß EG – schichtparallele Risse sowie ungerichteter Riss neben schadhafter Alt-Ergänzung (Vierung).

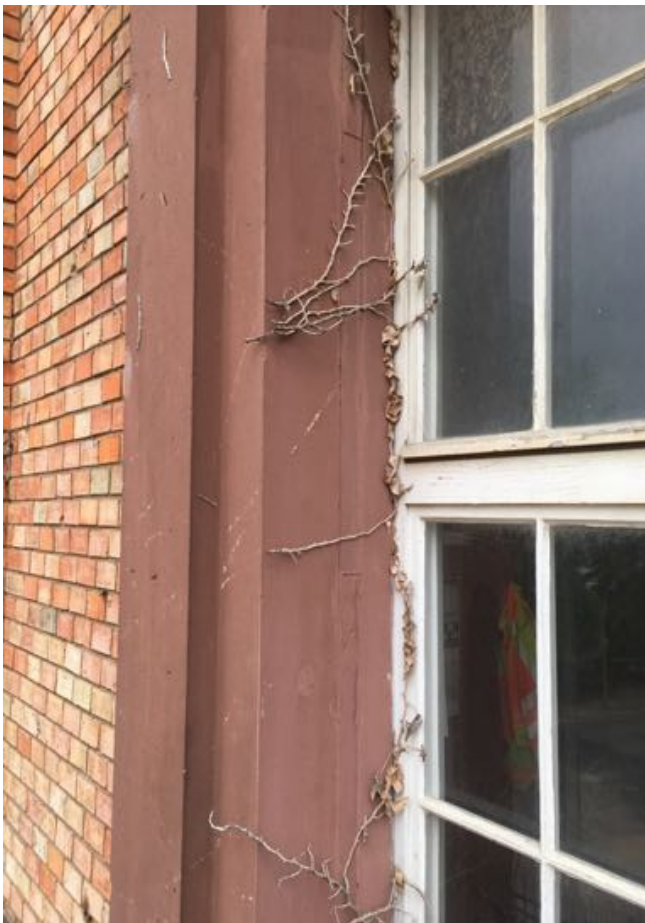
3.1.7

OG 1 Fenster Mitte - Sandstein-Fenstergewand links - schichtparalleler Rissverlauf mit Pflanzenresten

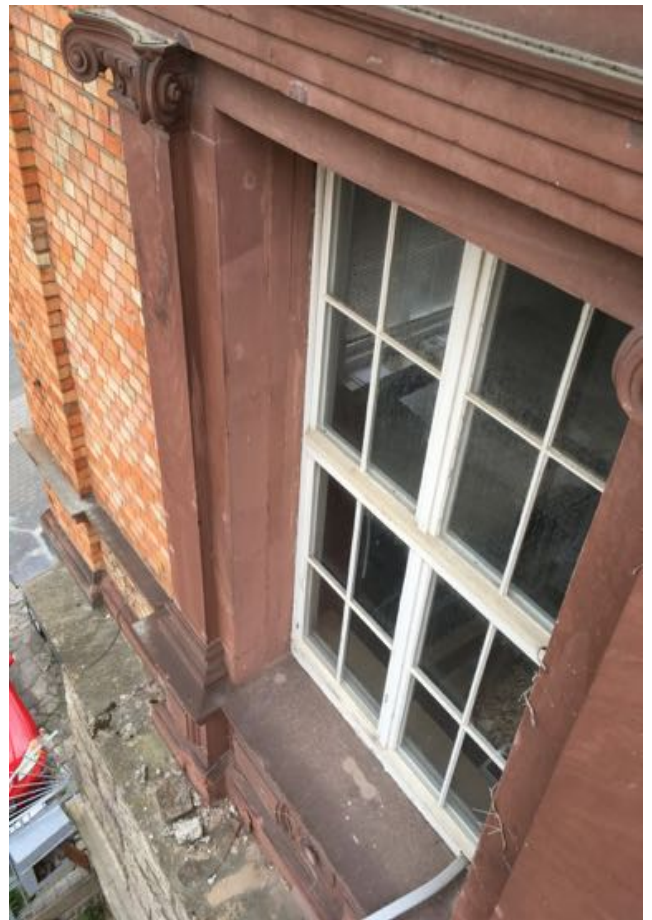
3.1.8

OG 1 Fenster links – Sandsteingewand links - schichtparalleler Rissverlauf u. Farbreste

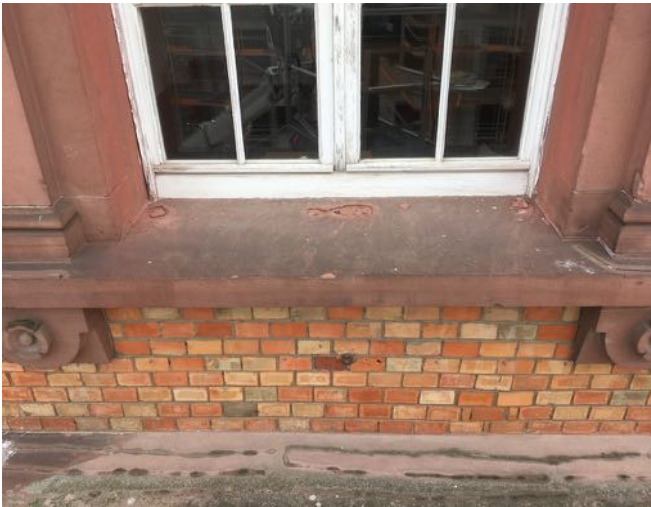
3.2.1

OG 2 – Fenster rechts, Sandstein – Schalenbildung
Fensterbank mit Fehlstellen mittig

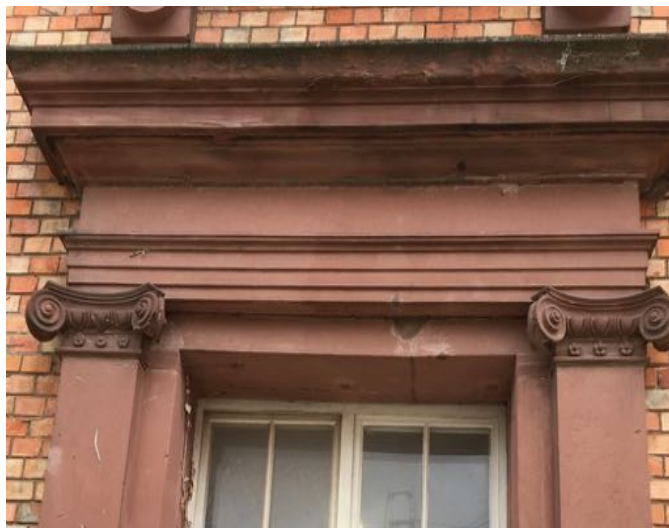
3.2.9

1.OG Fenster mittig – Gesims über Fenstersturz
Abschuppungen und ungerichteter Riss im Fenstersturz

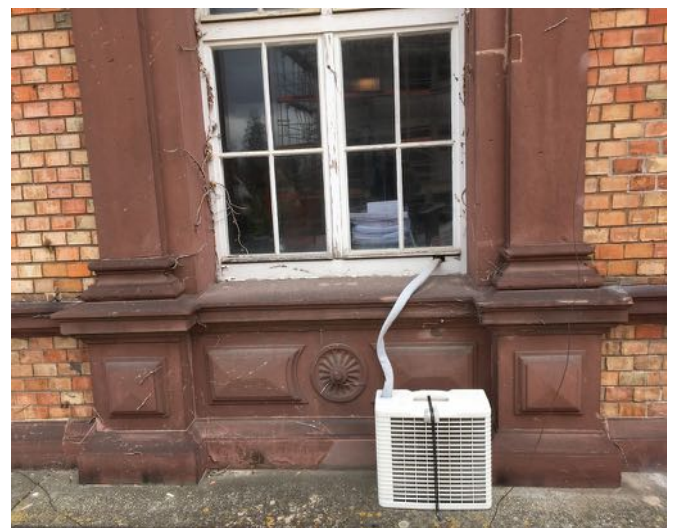
3.2.10

1.OG Fenster mittig – Brüstungsbereich unten:
Krustenbildung und Abschuppungen

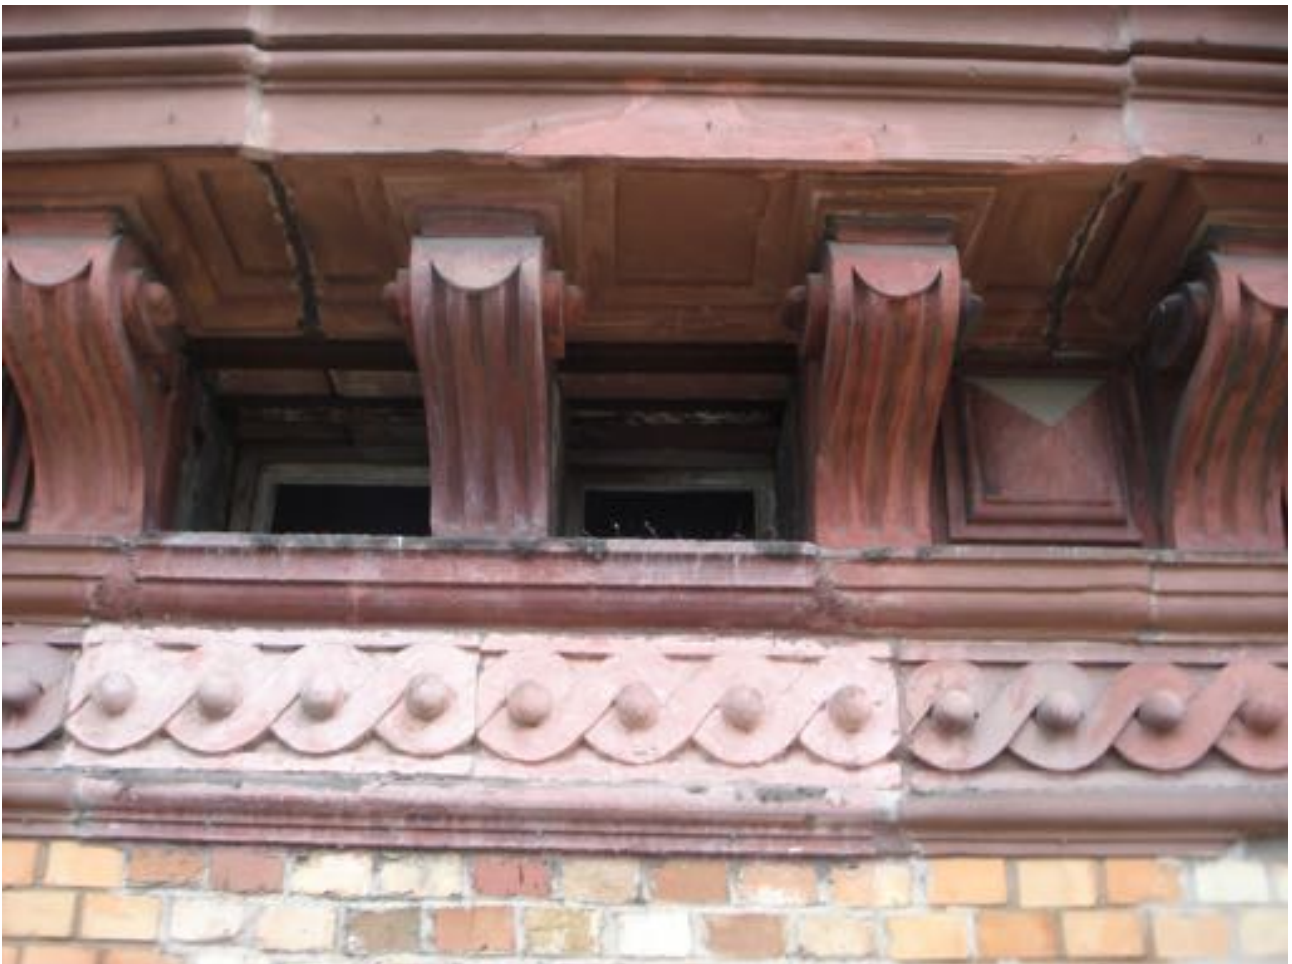
3.4.3

Traufgesims Fassadenmitte – Gesimssegment nach innen verschoben

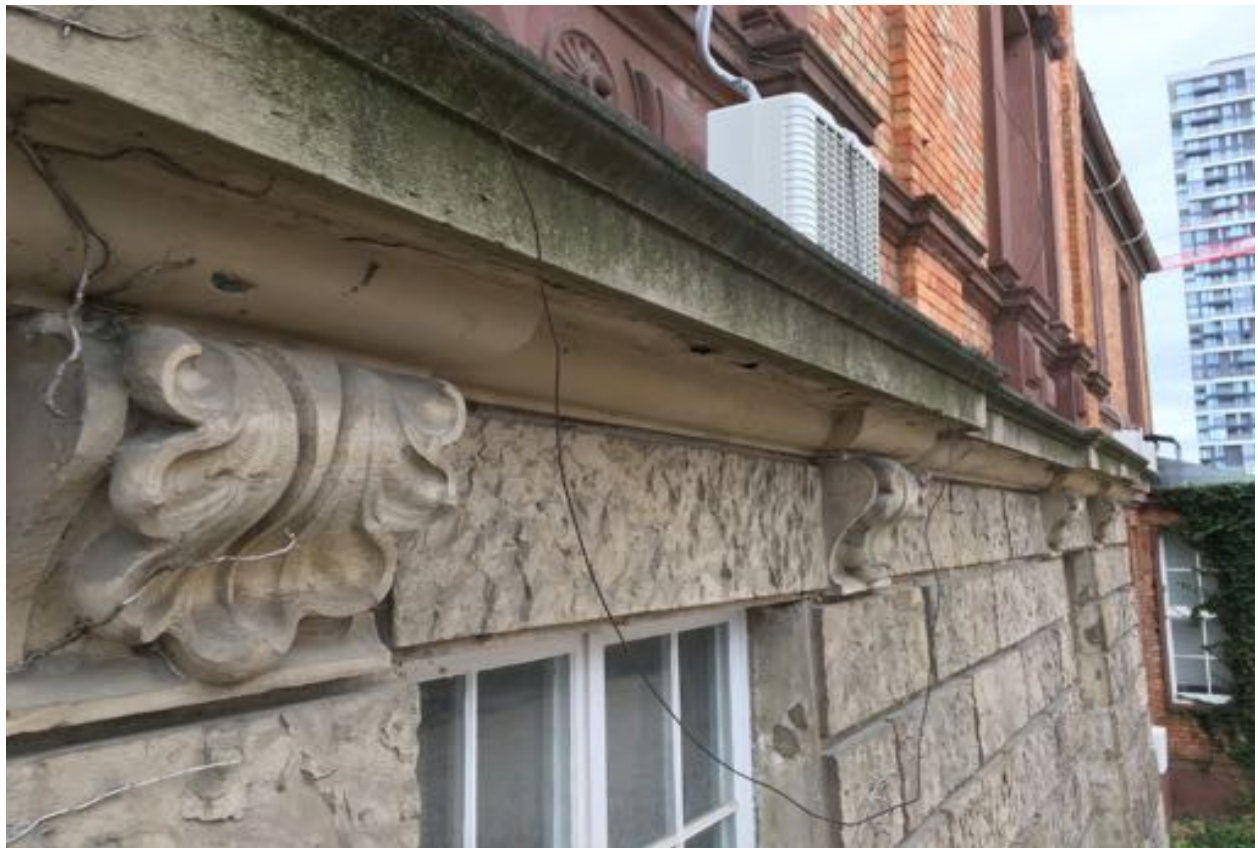
3.5.6

... ist im Gegensatz zur NO-Fassade nicht durch eine Blechverwahrung geschützt und bietet damit einen...

.... ausserordentlich guten Nährboden für mikrobiologischen Befall durch erhöhte Feuchteaufnahme

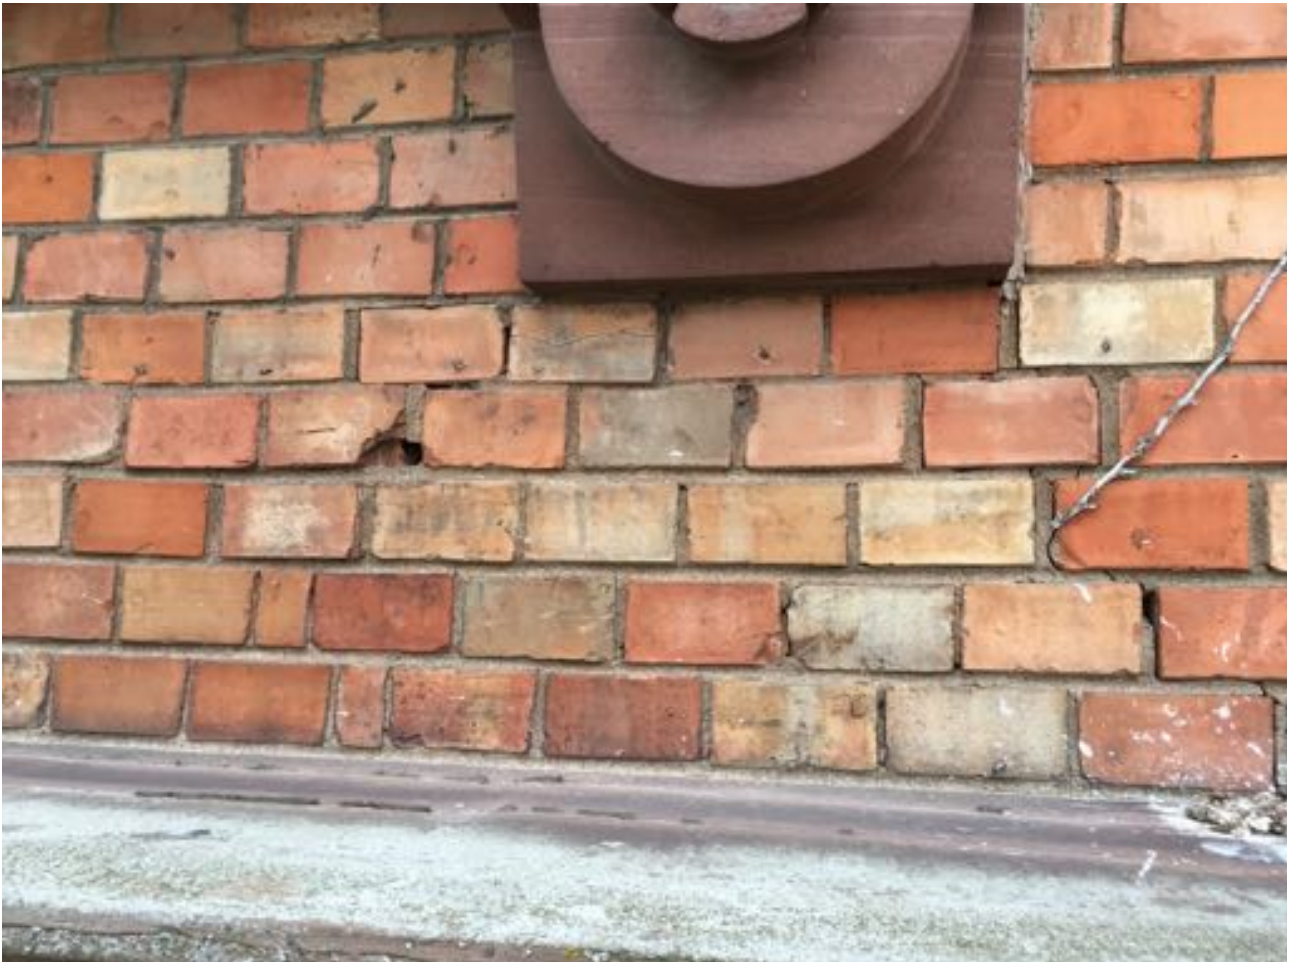
3.8.3

Fugenmörtel ohne Flankenhaftung Backsteinmauerwerk im Bereich des 2. OG mittig

Die Anschlußfugen zu den Sandsteingewänden sind generell auf mangelnde Flankenhaftung und Fehlstellen hin zu überprüfen und ggfs. durch geeignete Fugenmörtel zu restaurieren bzw. zu ergänzen. Inzwischen haben sich zementfreie Fugenmörtelsysteme, die in Farbgebung, Abbindeverhalten und Korngrösse dem Bestand angepasst werden können, in der Denkmalpflege für Natursteine und historisches Mauerwerk wieder durchgesetzt und empfehlen sich auch hier für die Restaurierungsmaßnahmen an der Fassade.

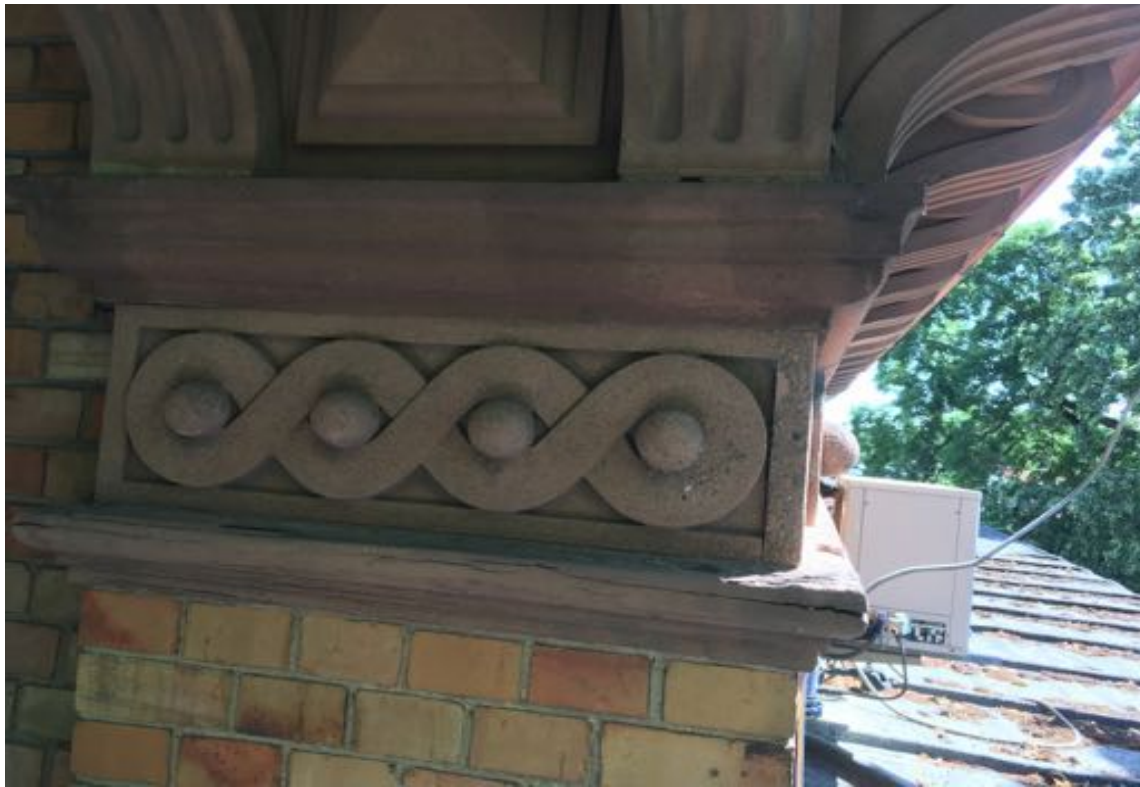
4.1.1

Sandsteingeesims über der Ecklisene Dachgeschoßebene – schichtparallele Rissbildung entlang des Rundstabes der Profilierung
