Villa Henninger

Untersuchungsdokumentation der Außenfassaden

Untersuchungsbericht

Untersuchung Juni / Juli 2018

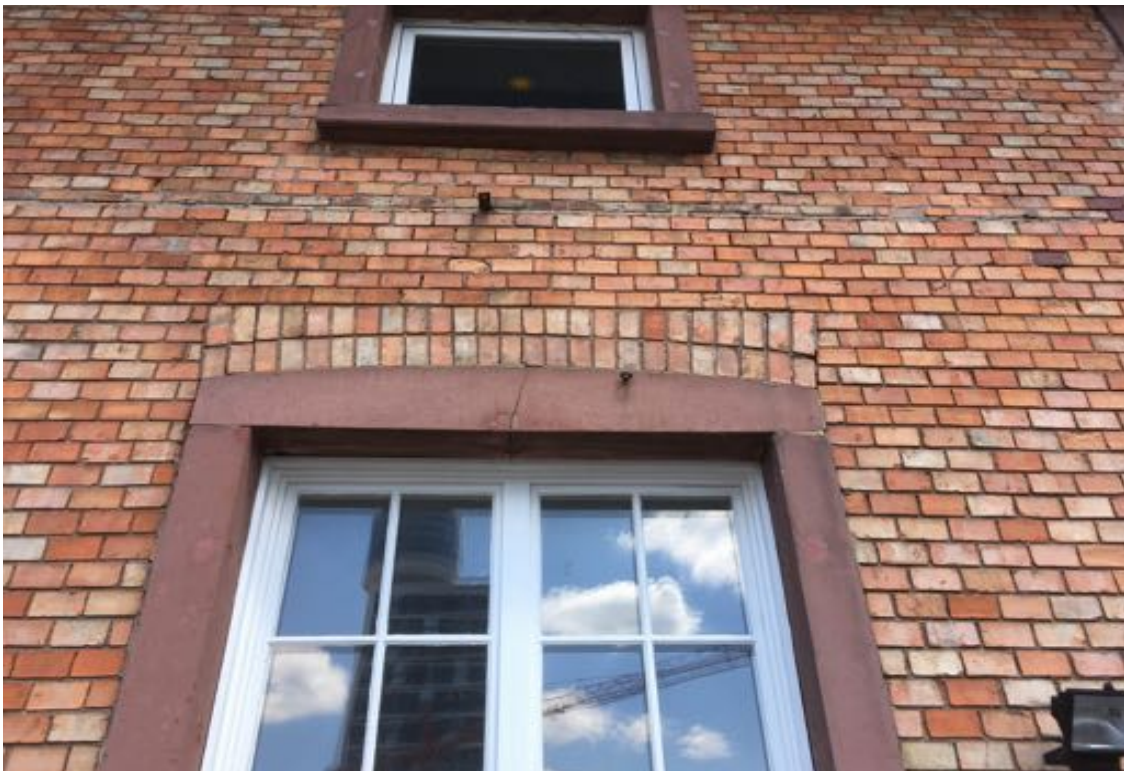
4.1.2

Linkes Türgewände Terrassenaustritt 2. OG – durchgehender ungerichteter Riss am Sandstein - türsturz mittig.

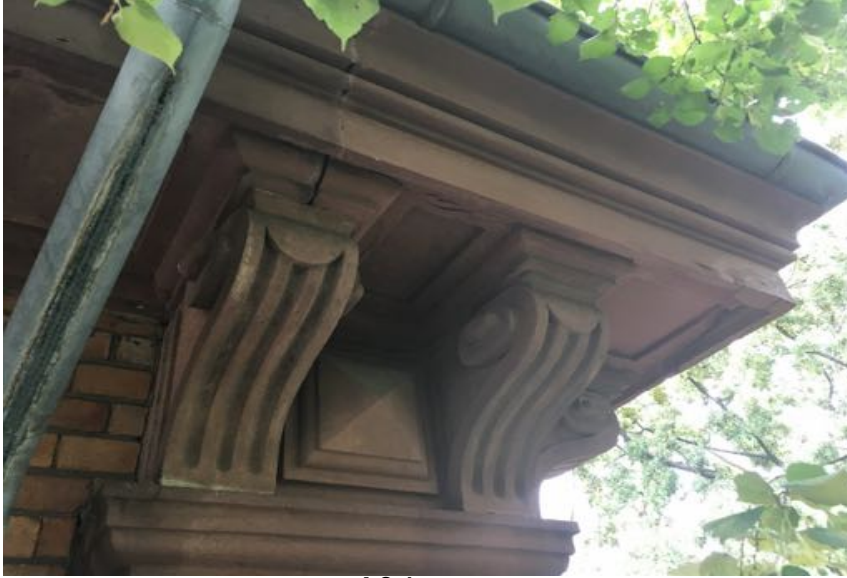
4.2.1

Schalenbildung an der Wiederkehr (Eckbereich) des Traufgesimses aus Sandstein sowie an der Untersicht des Ecksteines (des Traufgesimses)

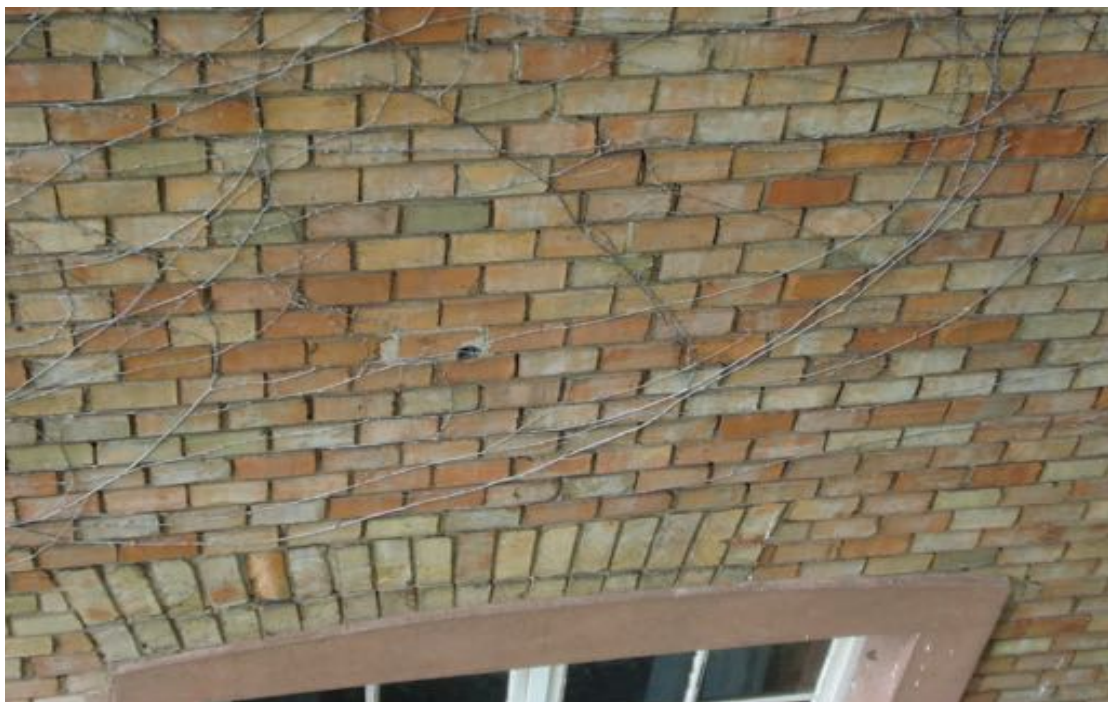
4.3.1

Rechtes Fenster EG - rechte Fassadenflügel - Abtreppende Fugen einseitig ohne Flankenhaftung

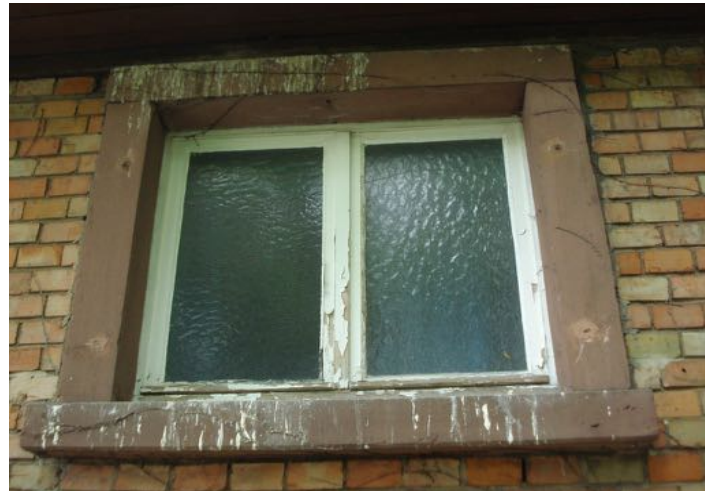
4.5.2

Rechter Fassadenflügel OG1 und OG 2 Fenstergewände Sandstein mittig – starke biogene Verschmutzung durch Vogelkot sowie Reste von Efeubewuchs - Rissbildung an Fenstersturz OG 1

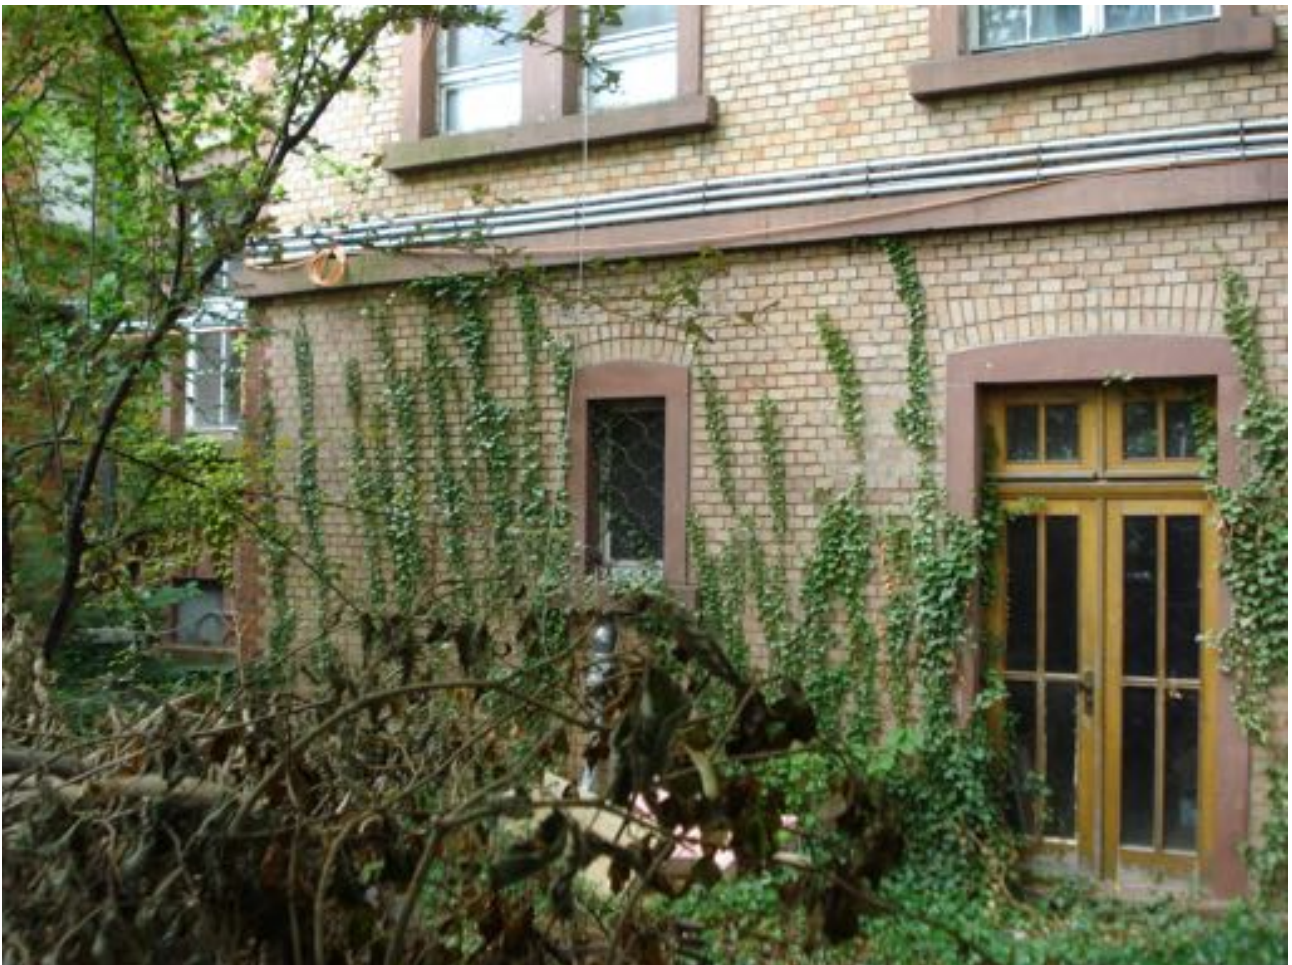
4.5.6

Starker Efeubewuchs entlang des gesamten Sockelgeschosses (KG) des rechten Flügels
