Villa Henninger

Wendelsweg , 60599 Frankfurt am Main

Dokumentation der Restaurierungsarbeiten an der Aussenfassade

Restaurierungsbericht

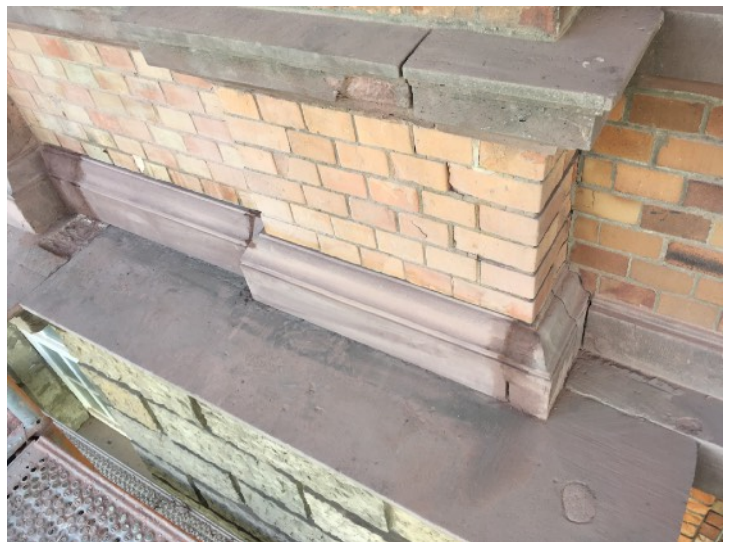
Sockelgesimsstück nach Reprofilierung

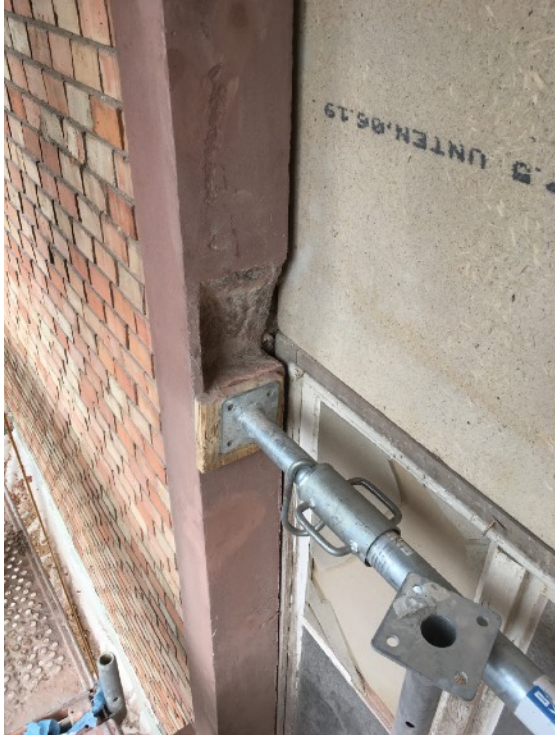
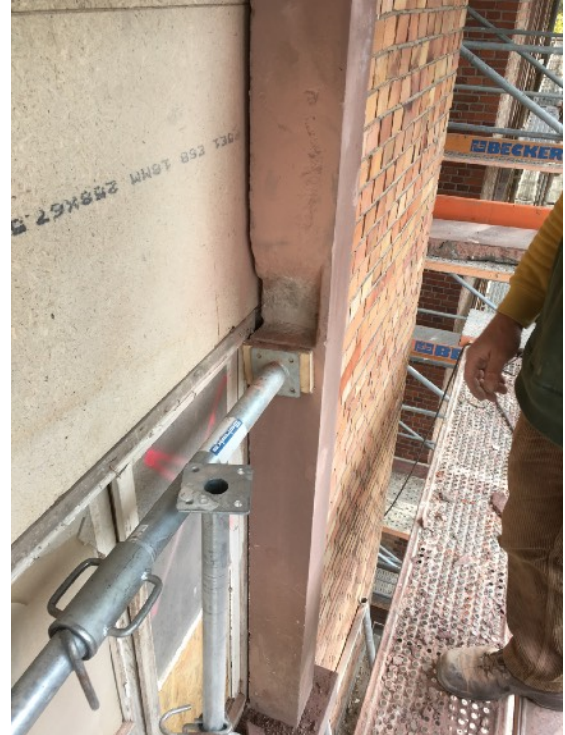
Fehlstellen nach Ausbau der Fensterfüllung aus Sandstein...

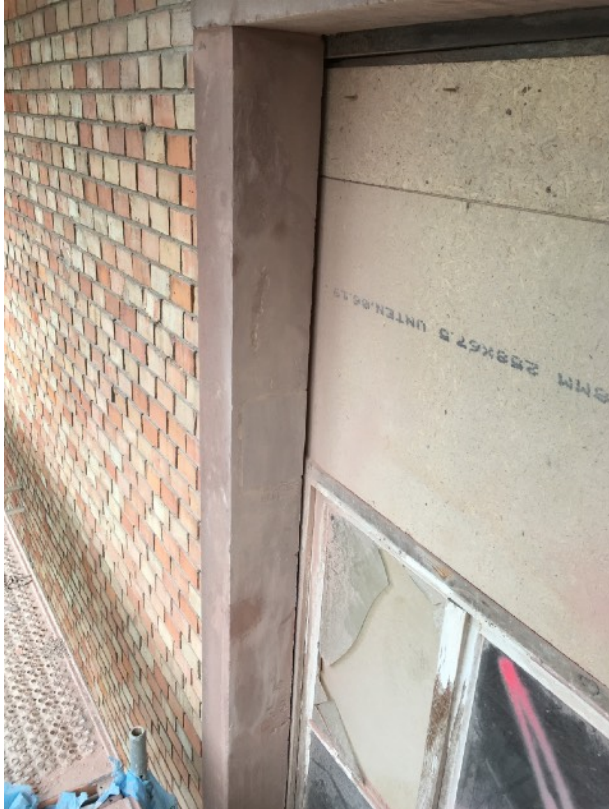
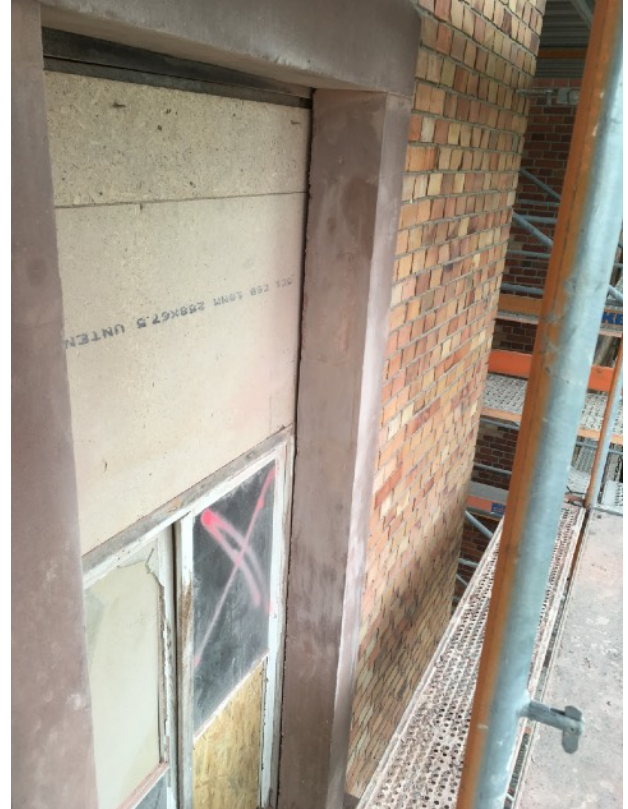
... und Ergänzung der Fehlstellen durch Vierungen

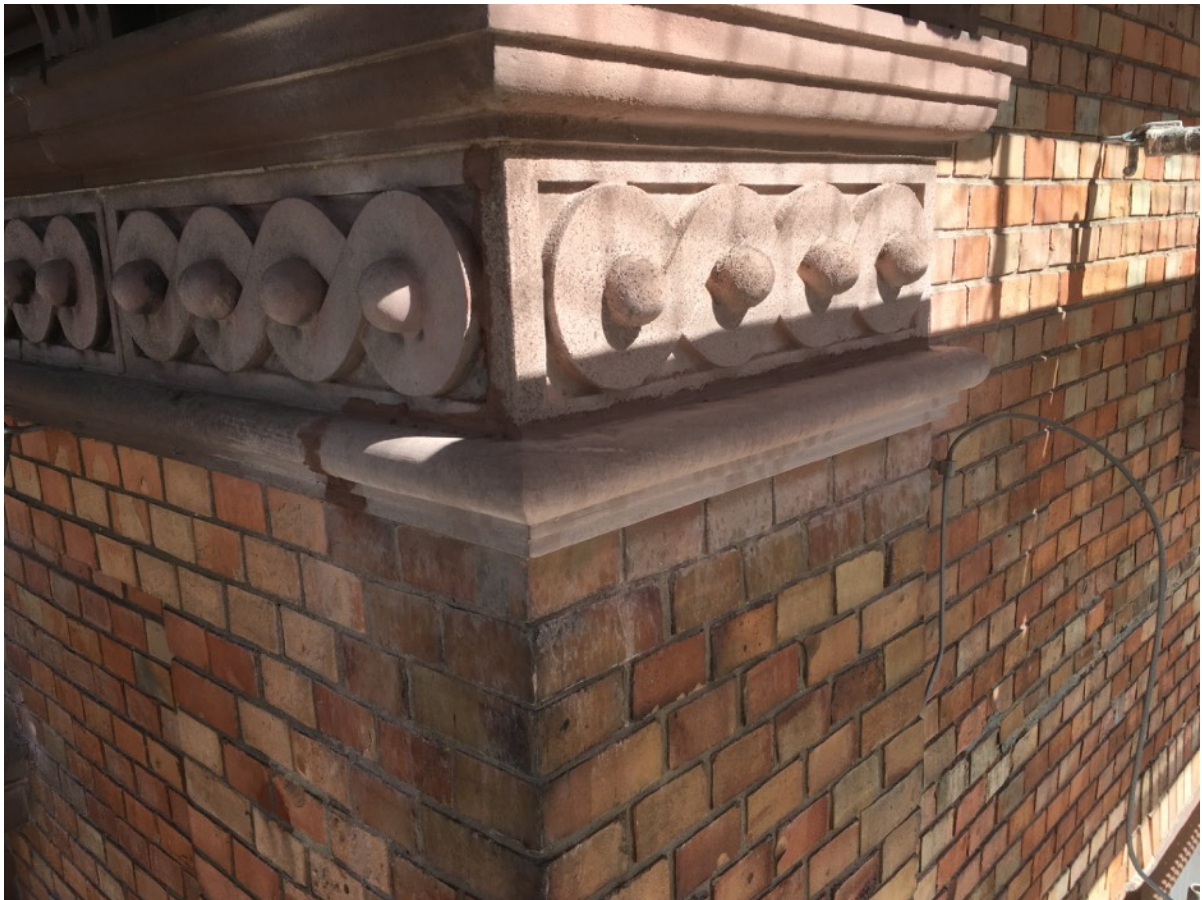
Profiliertes Gesimsstück der Ecklisene der SW/SO Fassade

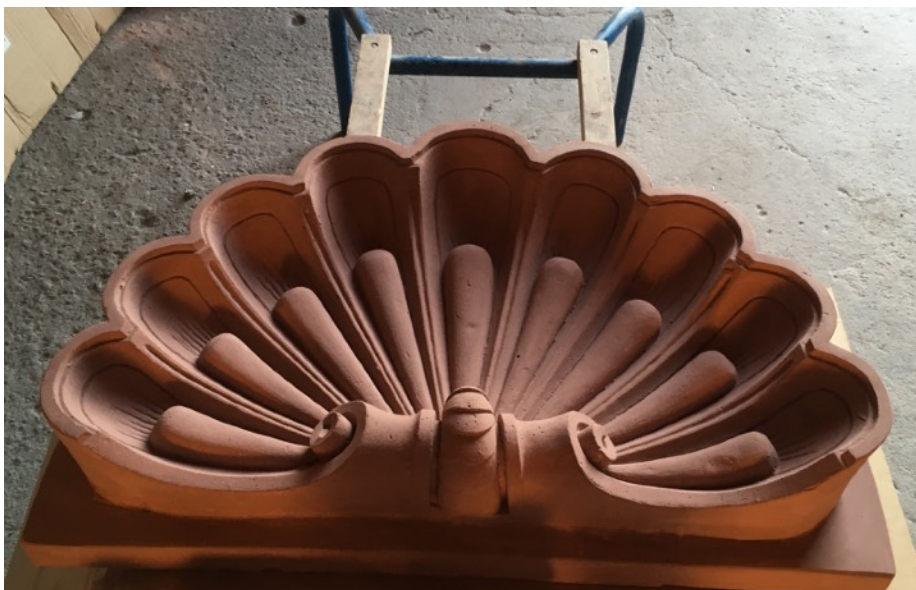
Zweites Werkstück für die Nord-West-Fassade

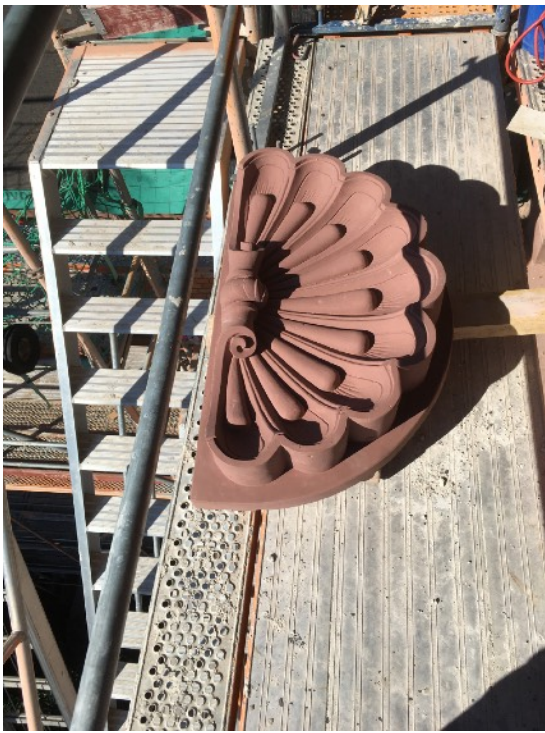
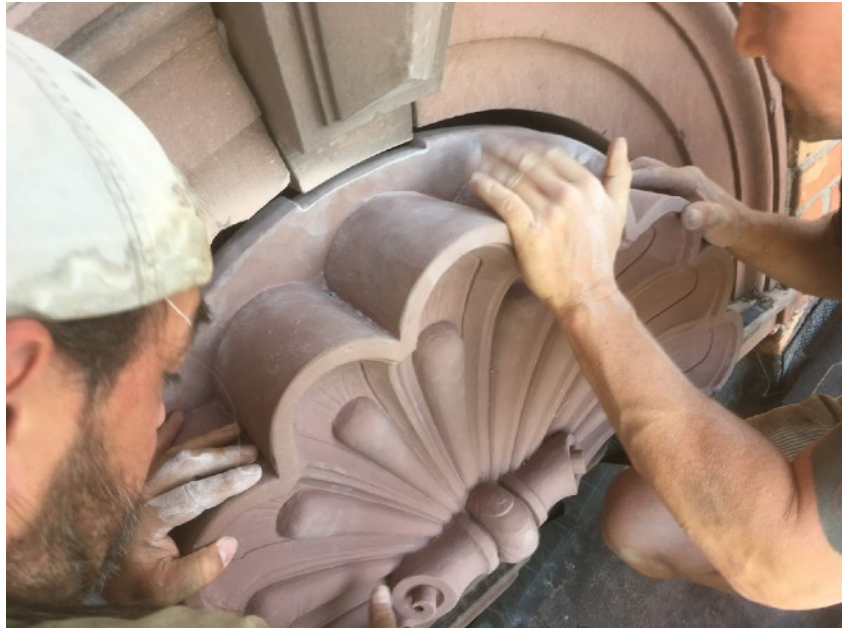
Werkstück auf dem Gerüst an der Einbaustelle kurz vor Einbau und während des Einbaus

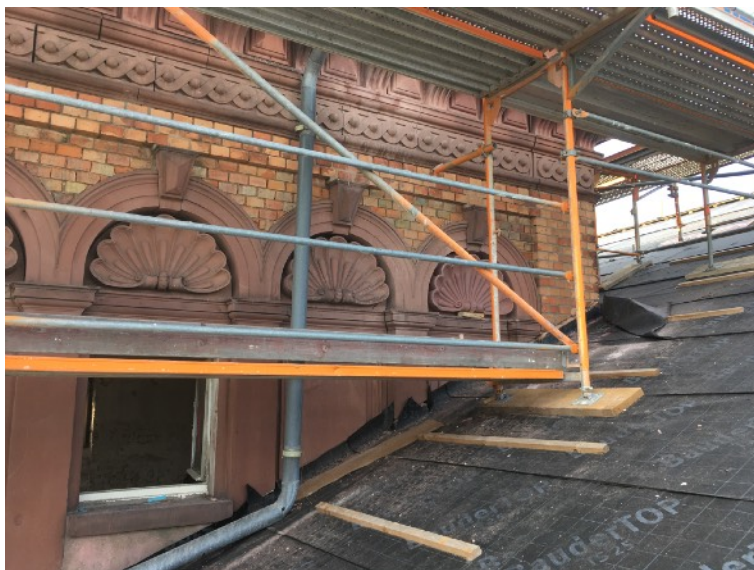
Nach Einbau an der Nord-West-Seite

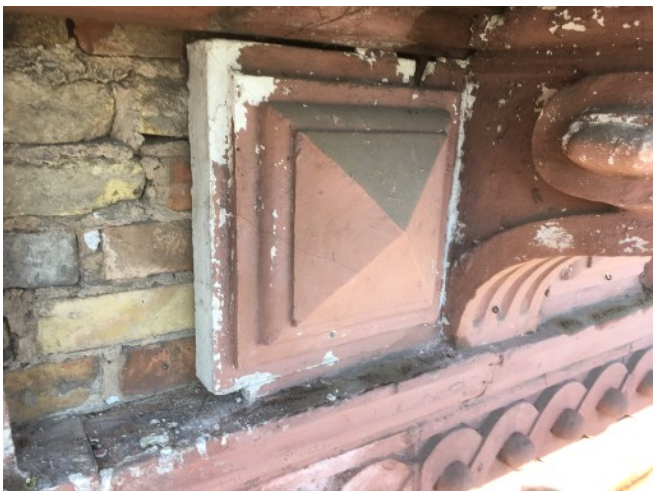
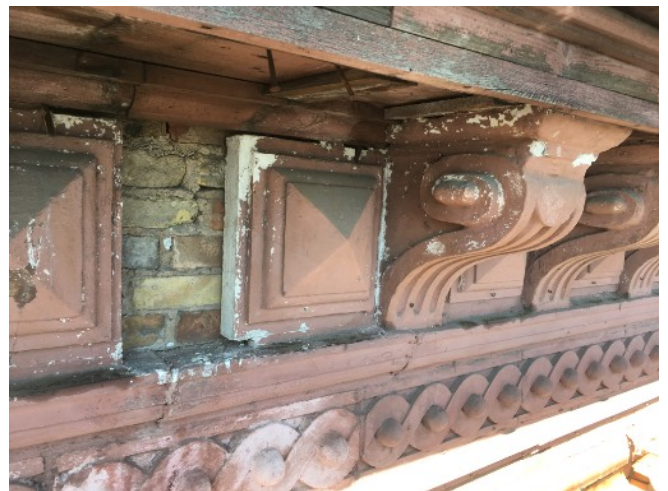
Beschädigte und verwitterte Konsolen vor dem Rückbau

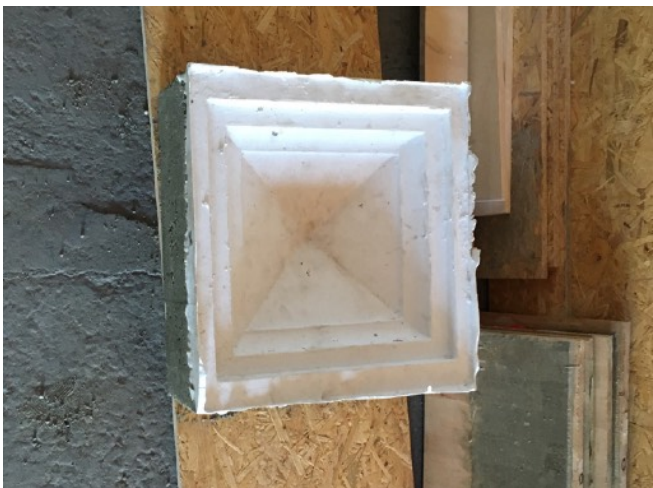
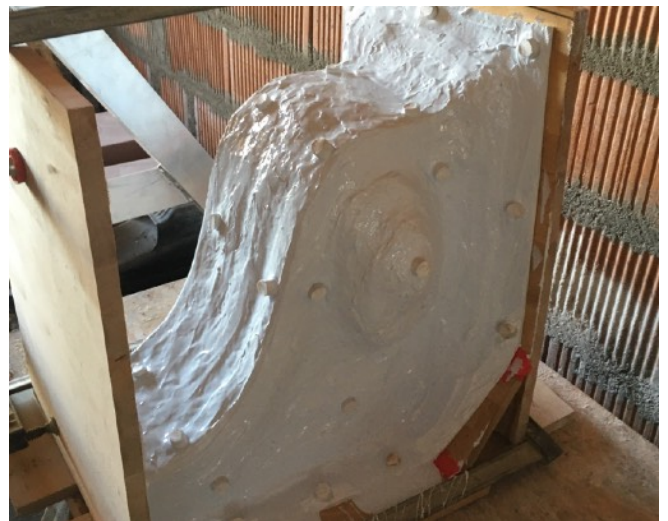
Negativformen aus Silikonabformmasse für die Abgüsse mit Romanzementmörtel

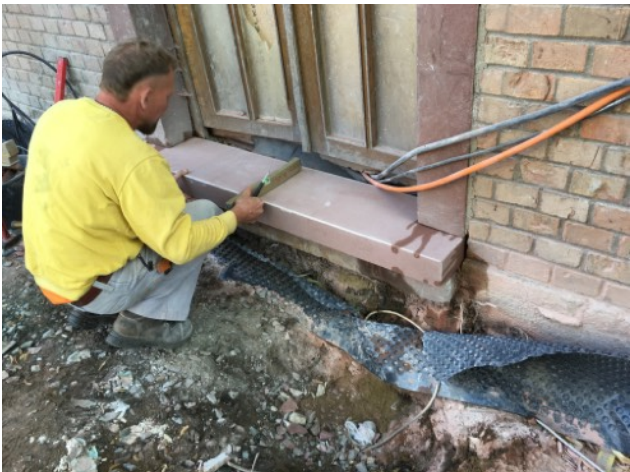
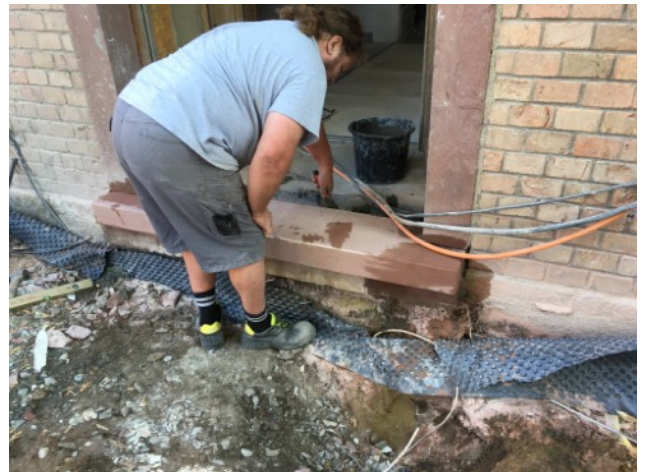
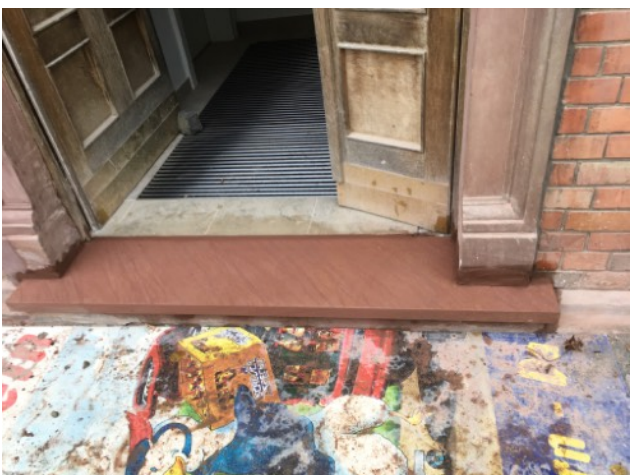
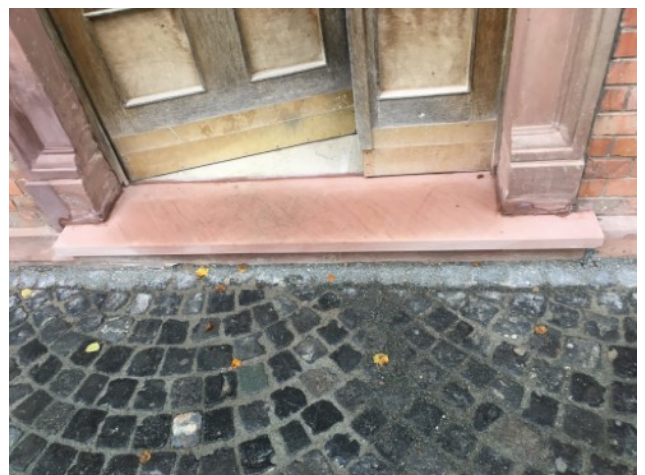
Austausch und Anpassen einer beschädigten Türschwelle sowie einer Trittstufe an den Eingangsbereichen der Süd-West-Fassade.

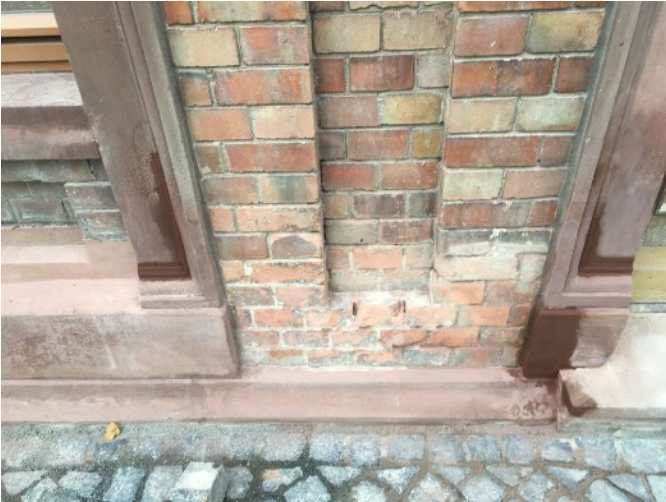
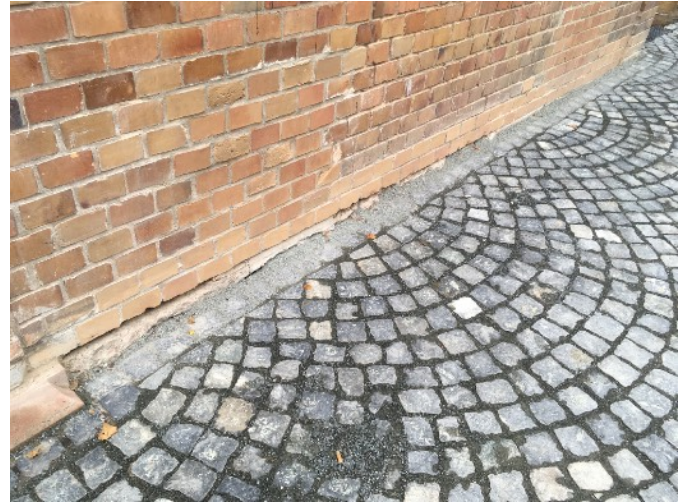
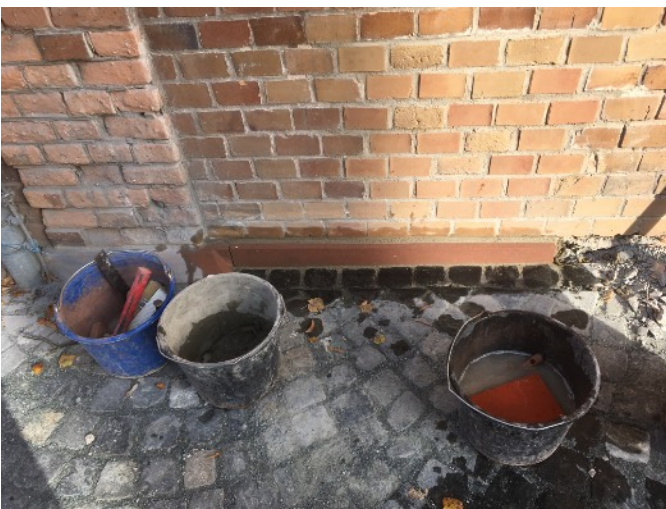
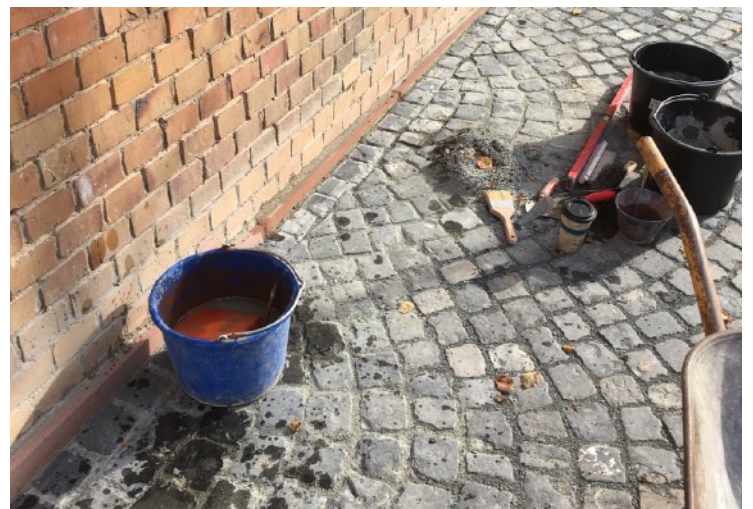
Restaurierung des Sockelprofils (Hohlkehle) u. Anpassen des Übergangs zu Aussenanlage

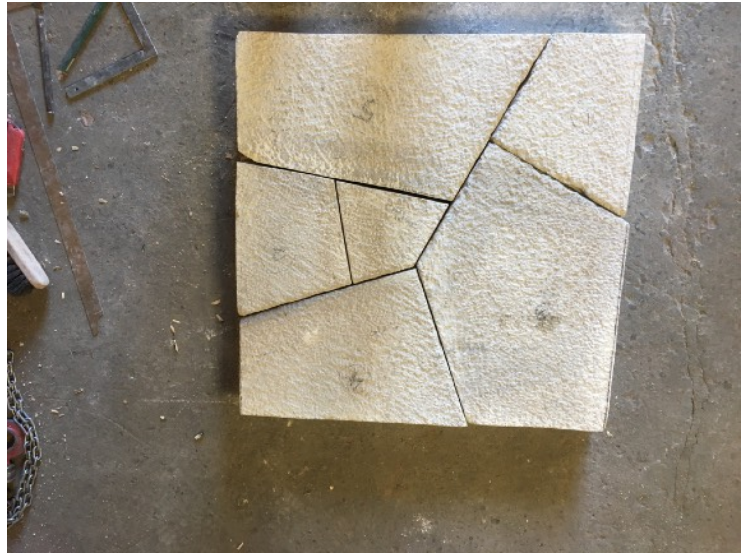
Anpassen der Oberflächenstruktur und des Verlegemusters in der Werkstatt

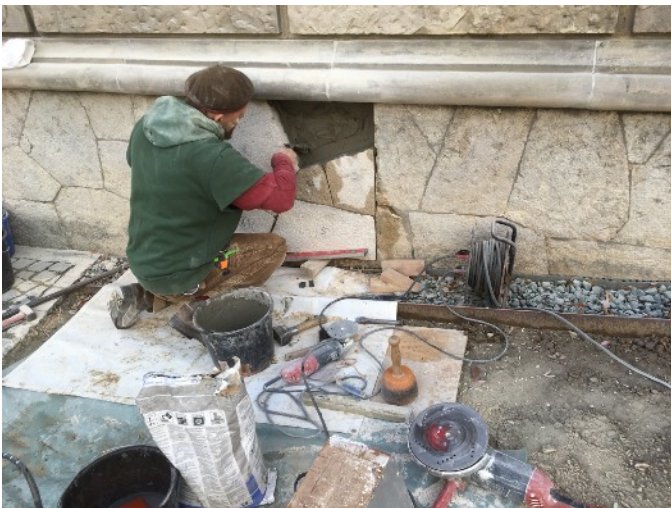
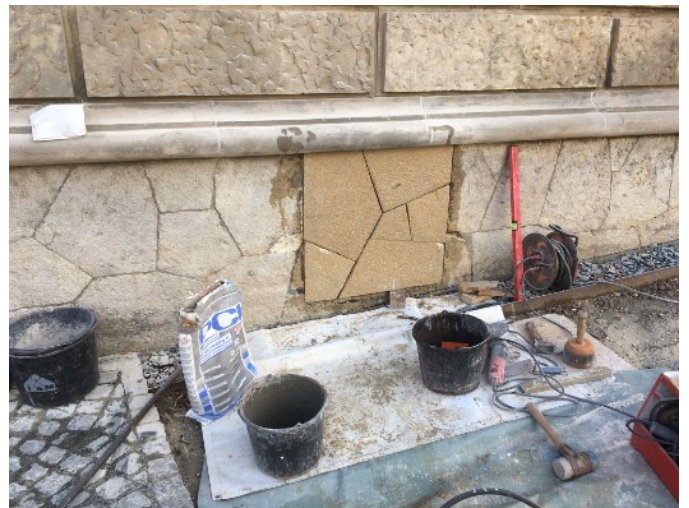
Einbau nach Vorgabe

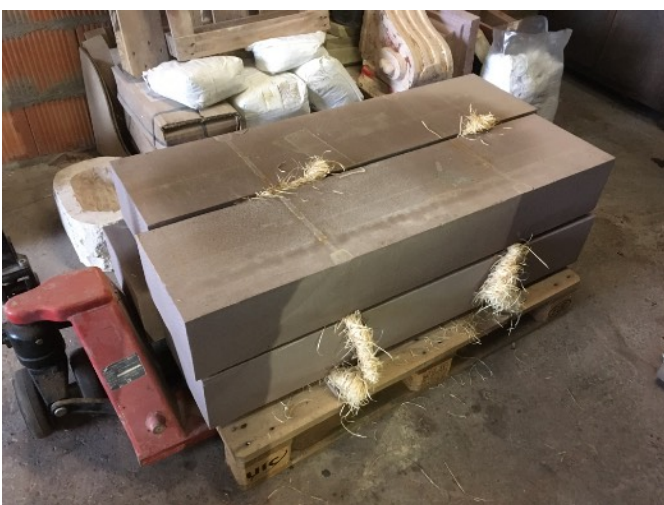
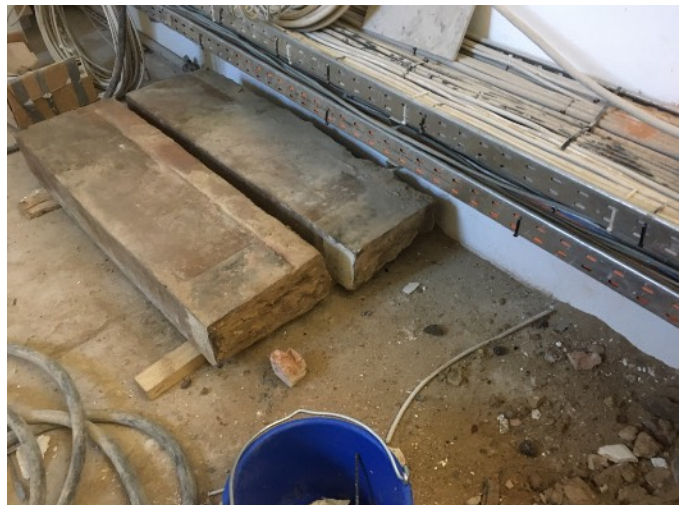
Für Ergänzung vorgesehene Blockstufen und gesicherter noch verwendbarer Bestand

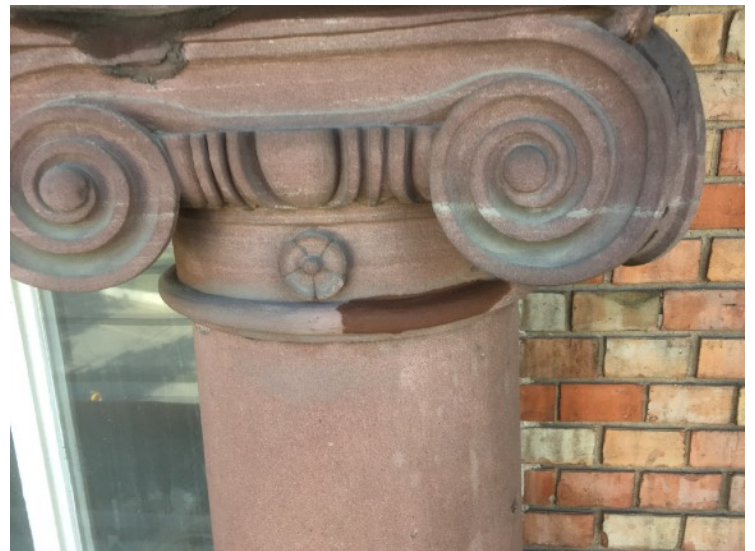
Reprofilierungen am Kapitell rechts unterhalb des Balkons 2. OG

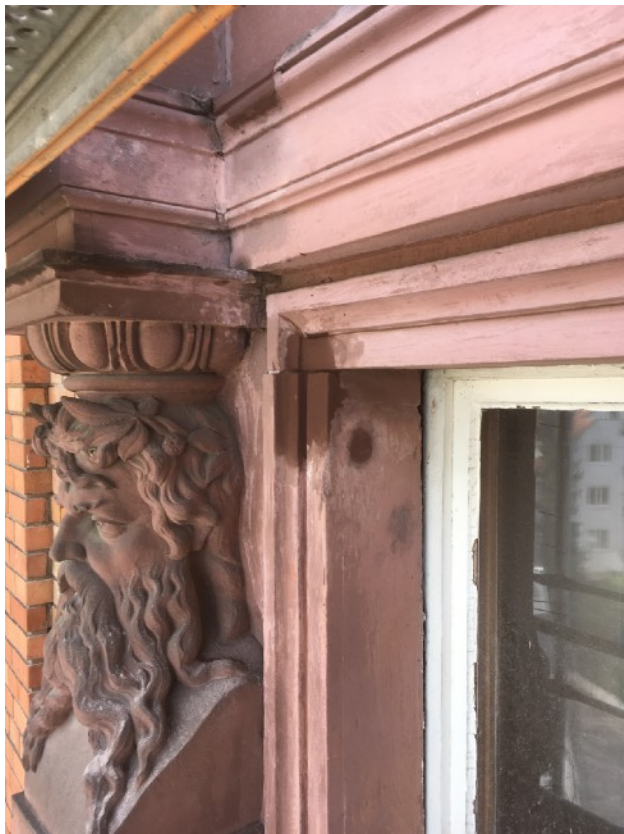
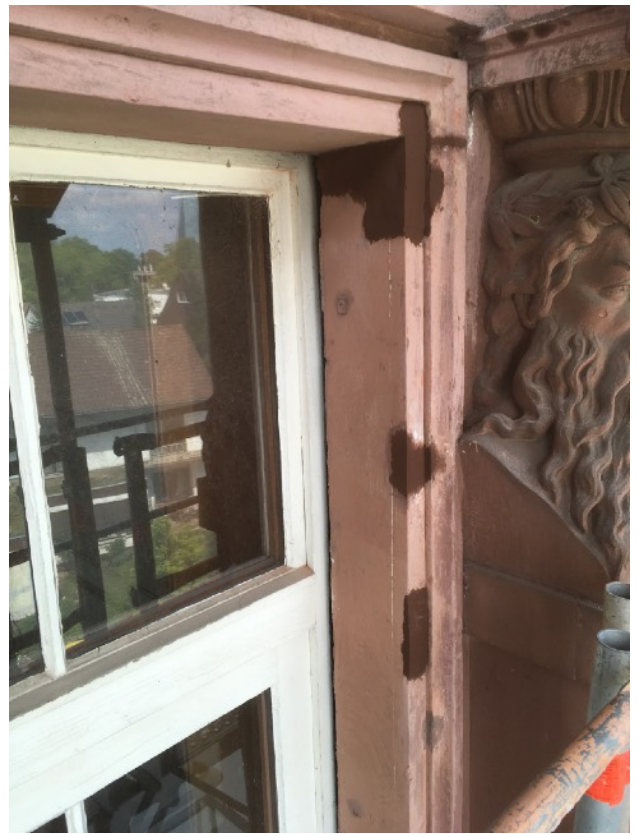
sowie an den Gewänden

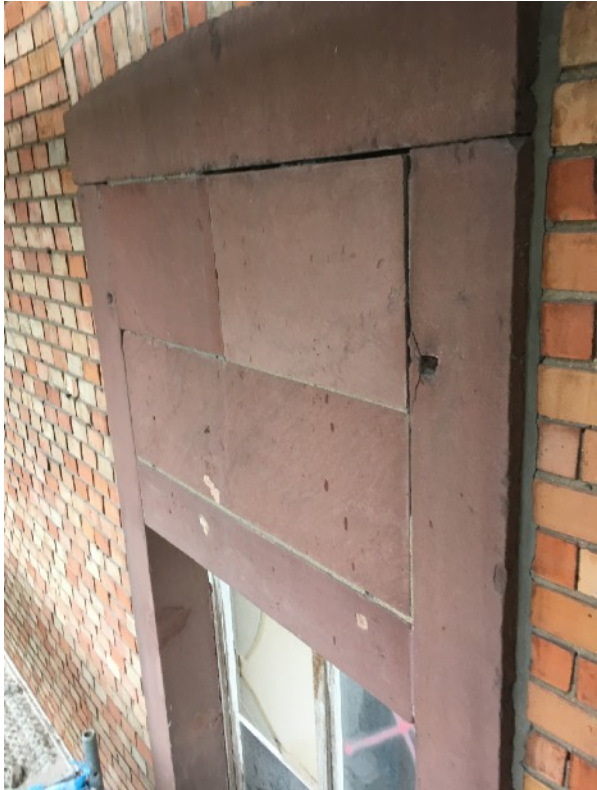
Ausbau der Sandsteinfüllung zwecks Erhöhung des Innenraums und Änderung der Fensterhöhe in der Südwestfassade 2.OG

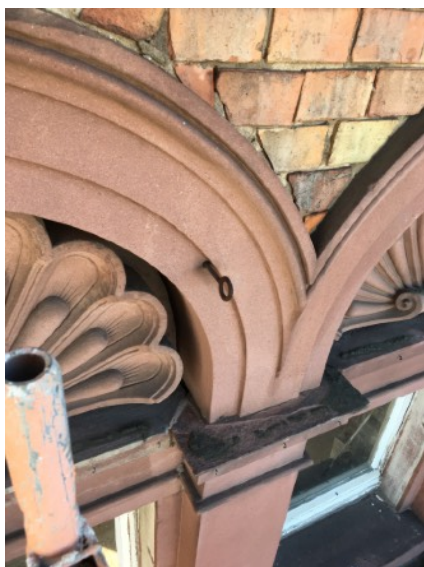
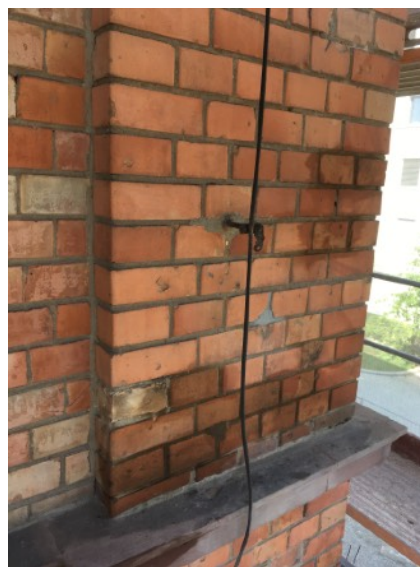
In den Sandsteinbauteilen und Ziegelmauerwerk waren unzählige korrodierende Metallteile -

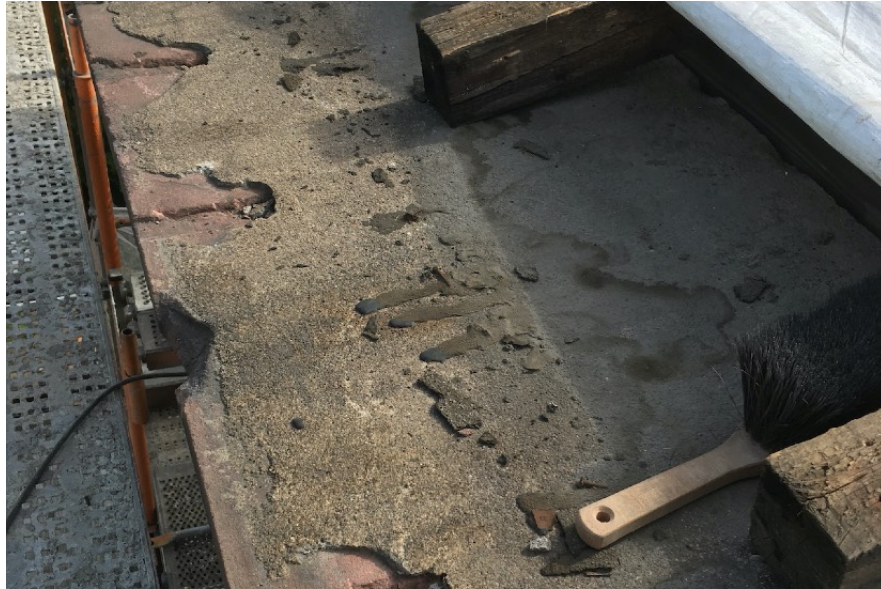
Aussenkante Traufgesims aus Sandstein mit darauf eingearbeiteten Befestigungsnut für Rinnenhalterungen und darauf aufgetragener Mörtelschicht mit Gefälle nach aussen - wird wohl schon 1937 so gewesen sein.

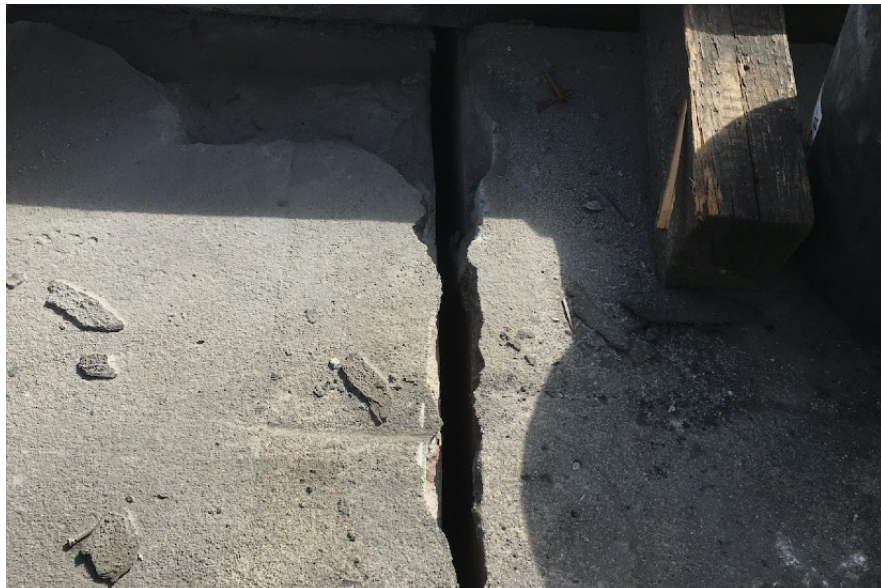
Fuge mit Zeitungsrest als "Hinterfüllung"

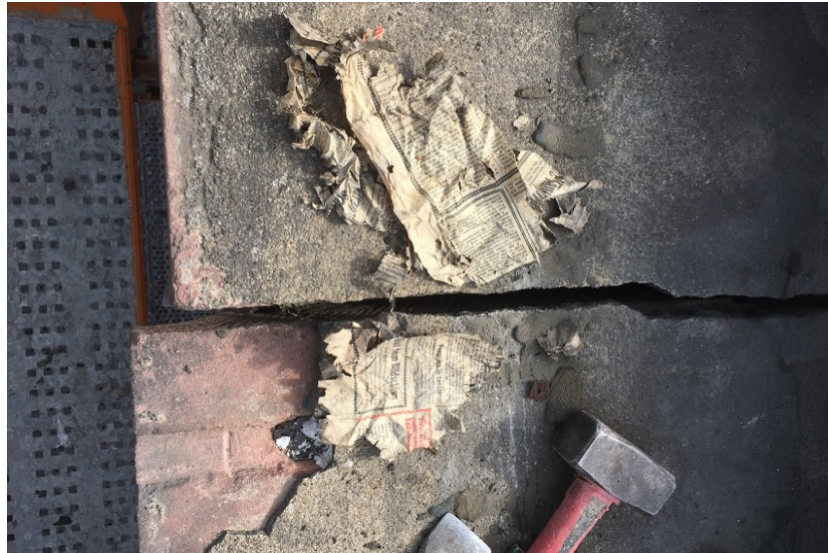
"Geborgener" und entfalteter Zeitungsrest

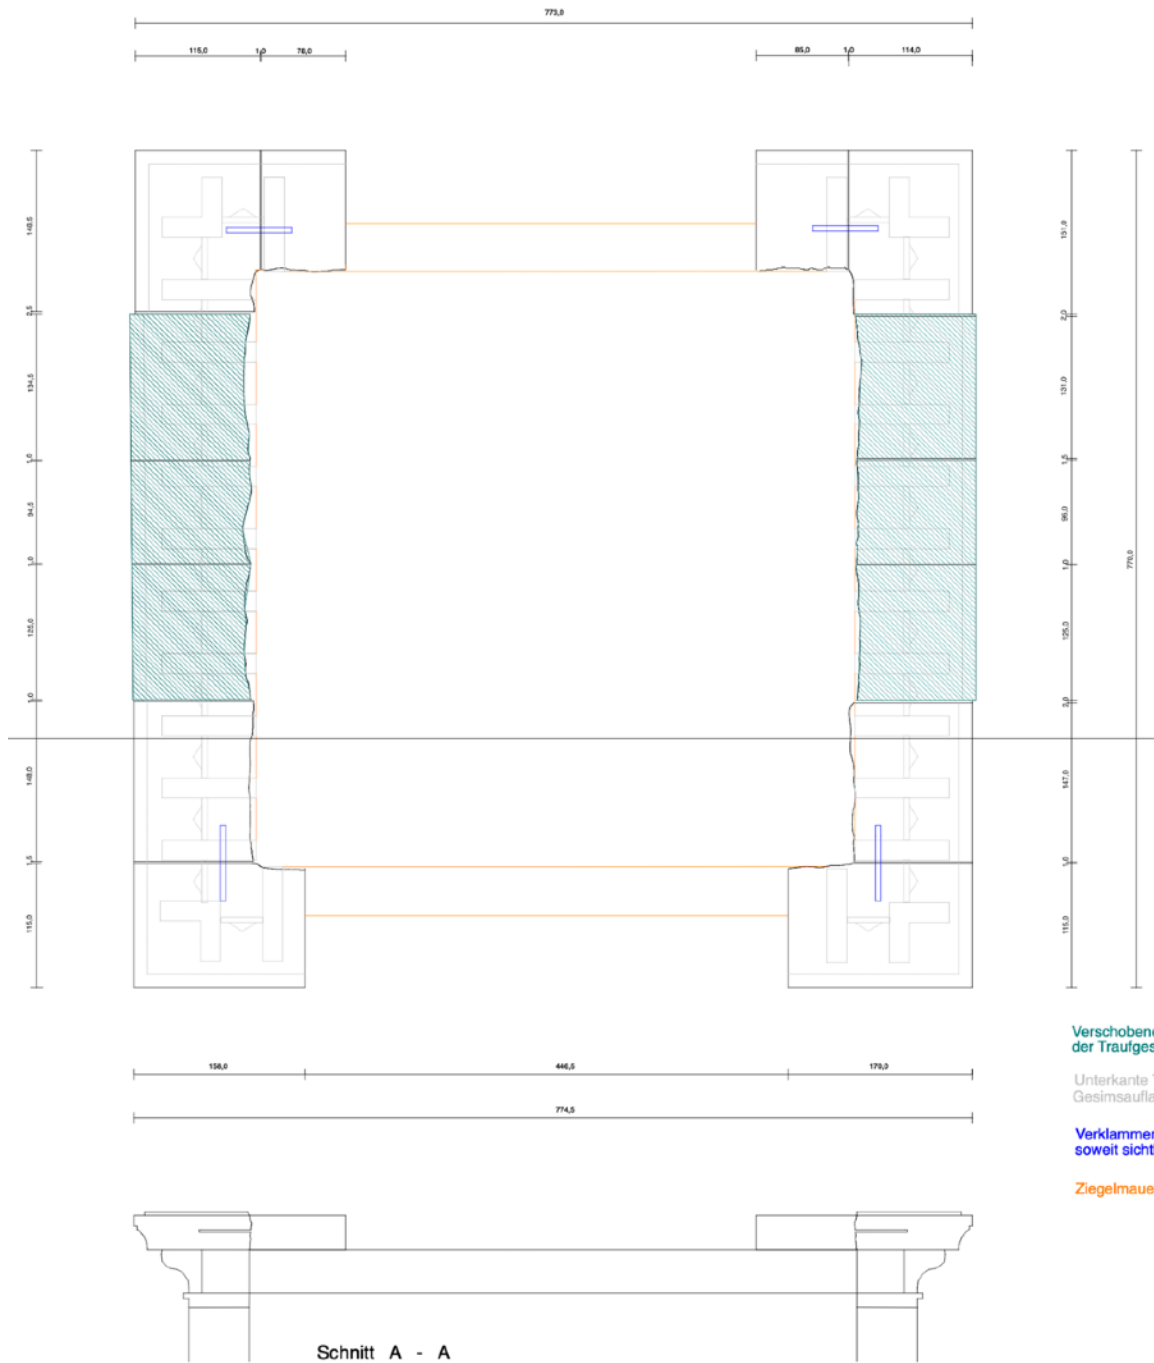
Skizze 1 : verschobenes Gesims (grün schraffiert)

Vor bzw. im Laufe der Zimmererarbeiten am Dachstuhl des turmartigen Abschlusses des Risalits wurde festgestellt daß die jeweils 3 mittleren Traufgesimssteine aus Sandstein der SO- bzw. NW-Seite sich aus der Flucht nach aussen verschoben hatten und nur noch lose auf den Konsolen gelagert waren - möglicherweise verursacht durch starke, kriegsbedingte Erschütterungen. Diese Schäden wurden während einer vorangegangenen Sanierung in den Sechzigerjahren nur notdürftig durch Vermörteln der Fugen gesichert - diese sind allerdings im Laufe der folgenden Jahrzehnte brüchig und instabil geworden, sodaß Handlungsbedarf bestand.

Um die Arbeiten am Dachstuhl bzw. dessen Rekonstruktion fortsetzen zu können, war es erforderlich diese verschobenen Gesimse mit Hilfe eines LKW-Krans in ihre ursprüngliche Position zu setzen und entsprechend zu sichern.

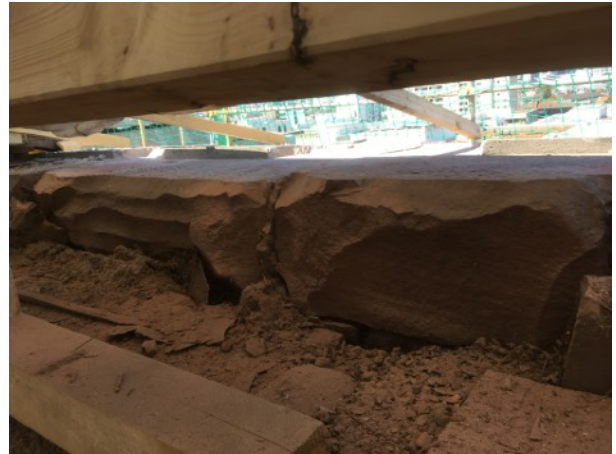
Bruchraue Rückseite der Gesimse

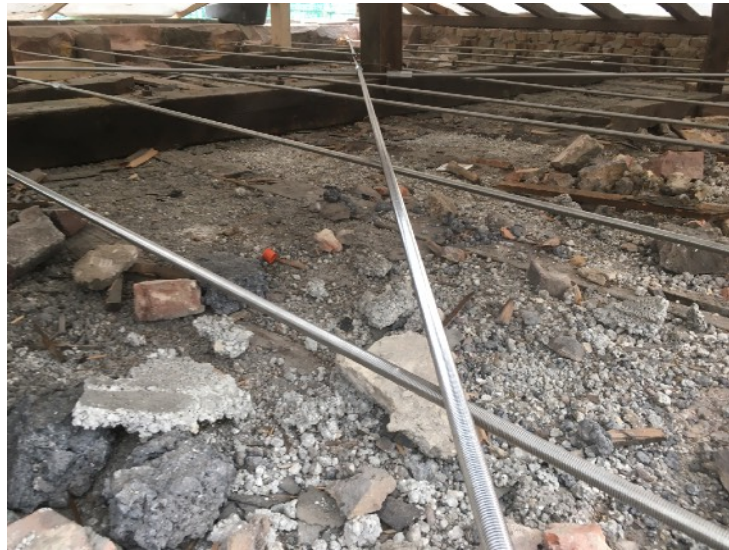
Zuganker orthogonal und diagonal nach Abschluss der Sicherungsarbeiten am Traufgesims des Turms

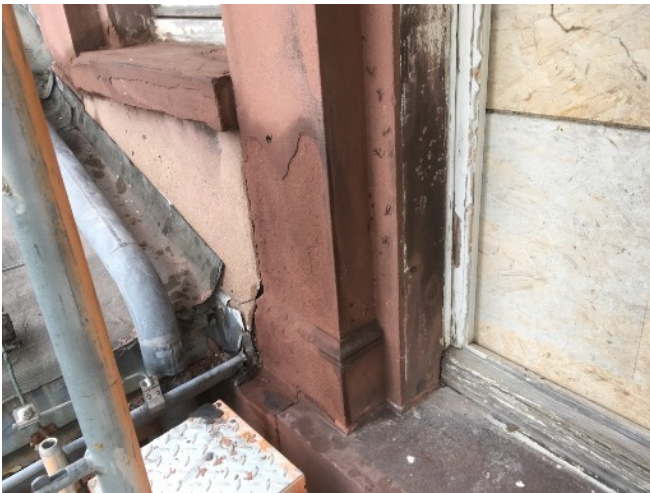
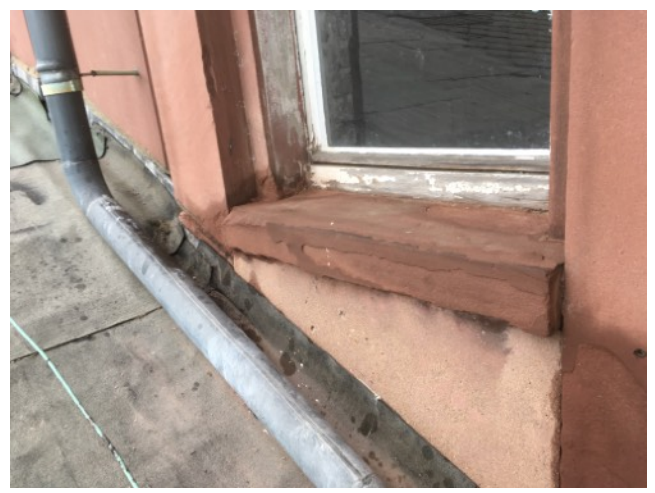
KSE-Vorfestigung mit herabgesetzter Gelabscheidungsrate an Gewänden und Solbank am südwestl.

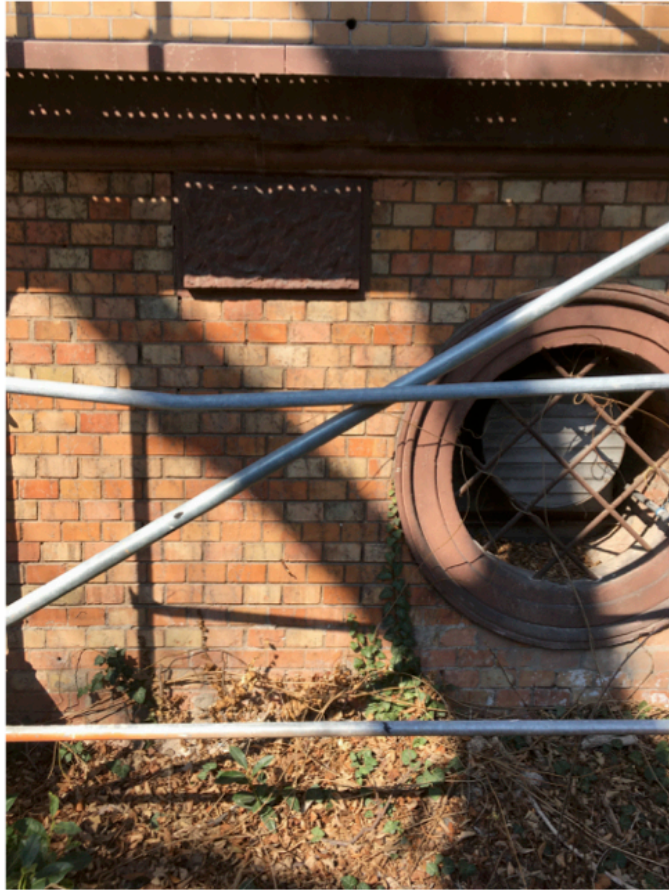
Vor Anlage des Reinigungsmusters

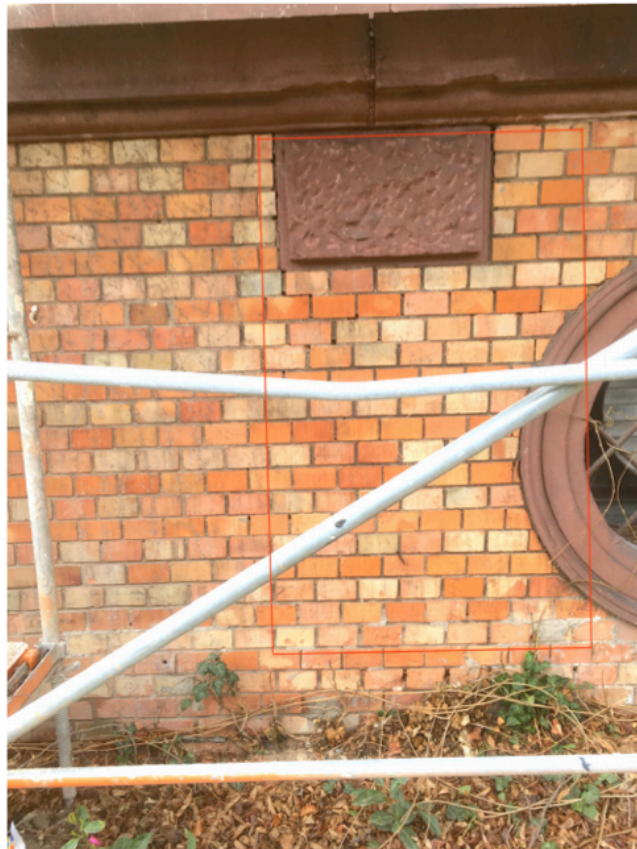
Ergebnis: die Pflanzenreste (Efeu) auf der Oberfläche konnten ohne Beschädigung der Ziegel- bzw. Sandsteinoberfläche entfernt werden.

Nach Reinigung (rot umrahmter Bereich)

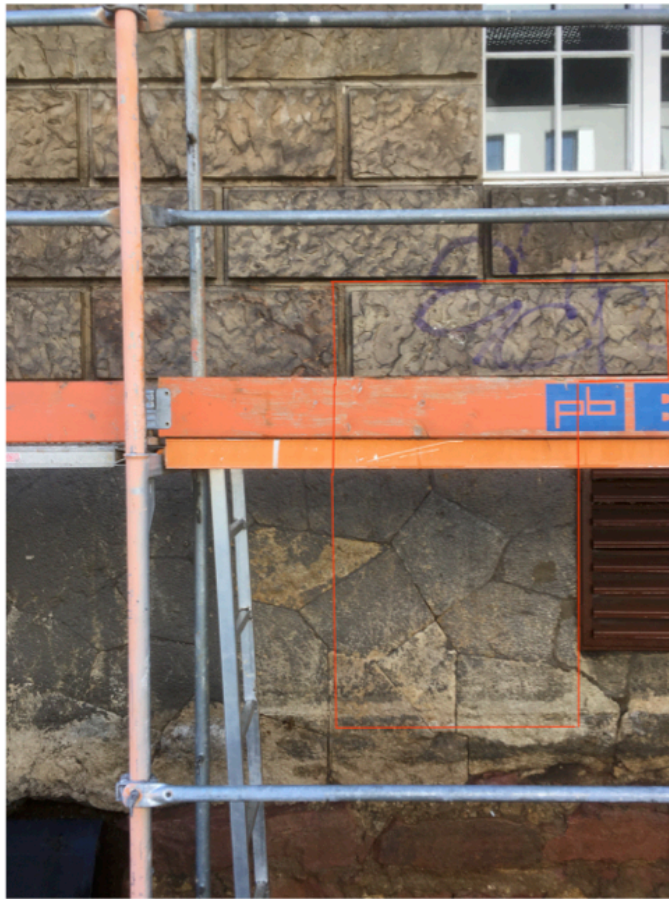
Musterbereich nach Reinigungsstufe 1 und 2

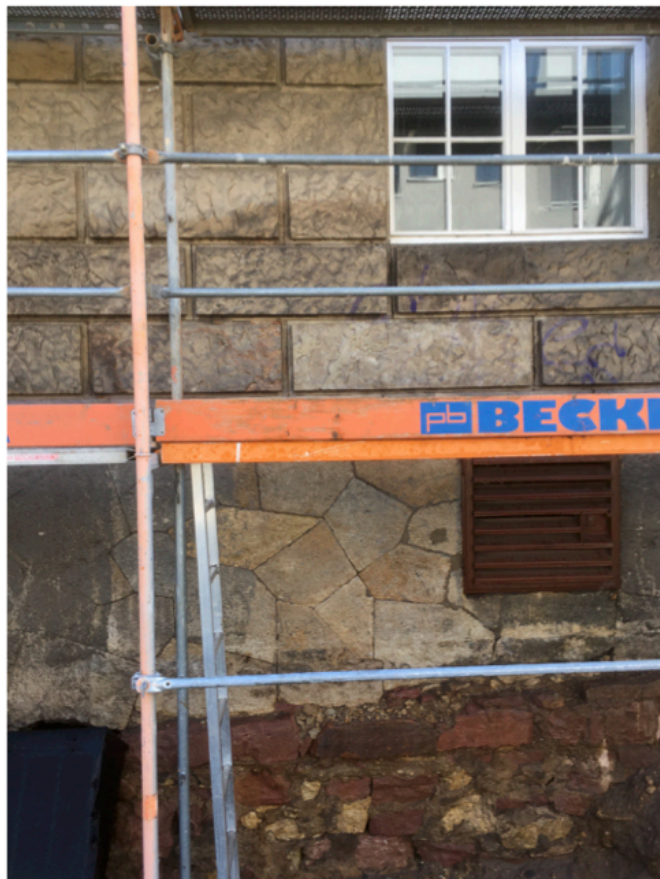
Musterfläche Reinigungsstufe 3 – Entfernen der Verunreinigung durch Graffiti und Beschichtung
