Rastatt, Niederbühler Tor

Restaurierung eines Teilabschnittes der Sandsteineinfriedung des Aussenbereiches und Konsolidierung der Eingangstorpfeiler aus Sandstein

Dokumentation der Restaurierungsarbeiten

Objekt **Niederbühler Tor - Teilbereich der Sandsteineinfriedung und Eingangstorpfeiler des Aussenbereiches**

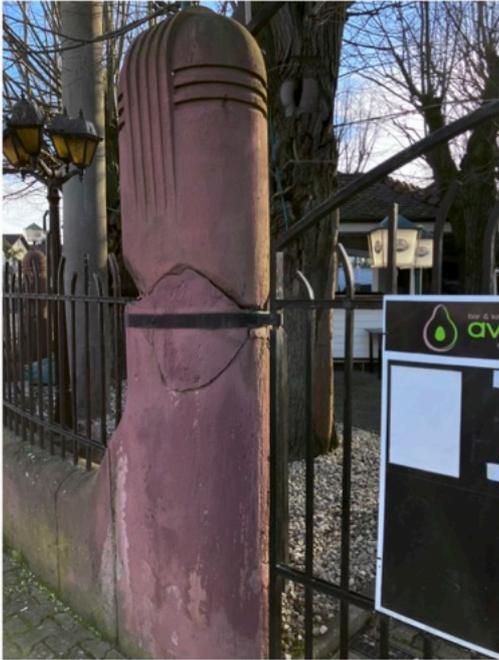
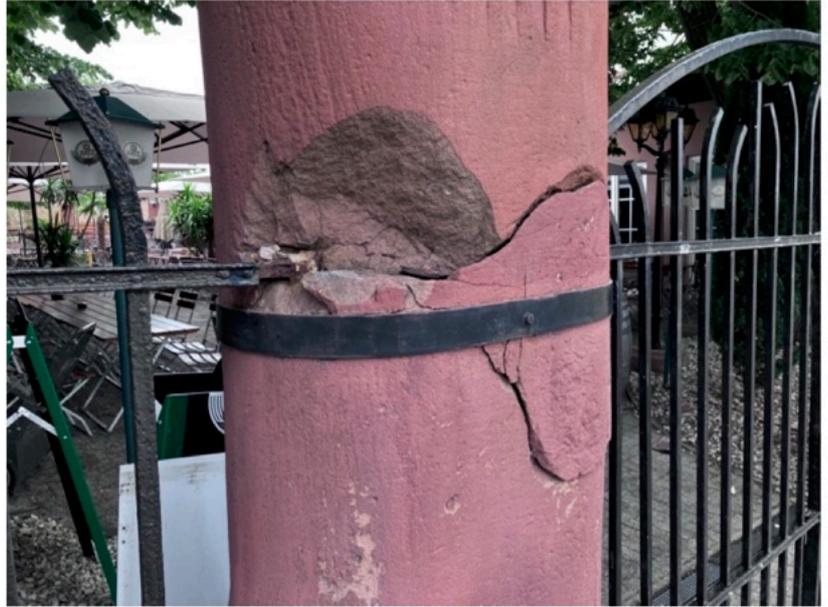
Erhebliche Schäden an dem Sandsteinsockel der Metalleinzäunung durch korrosions - bedingte Rissbildungen und Sprengung des Gefüges sowie Rissbildungen und bereits entstandene Bruchstellen sowie Ausbrüche an den Torpfosten der Eingangstore - ebenfalls verursacht durch korrodierte im Sandstein belassene Metallstücke einhergehend mit den Zugbelastungen durch die Torflügel machten nachfolgend dokumentierte Konsolidierungs- und Restaurierungsmaßnahmen kurzfristig notwendig. Diese Maßnahmen wurden während des Vororttermins am 29.06.2023 mit dem Denkmalamt (Herrn Adamiez - Denkmalamt Rastatt und Frau Frühauf - Regierungspräsidium Karlsruhe, Referat 26 des LDA) besprochen und entsprechend abgestimmt (siehe nachfolgende Fotodokumentation des Vorzustandes und Restaurierungskonzept bzw. Leistungsbeschreibung).

Linker Torpfosten (zur Karlstraße orientierte Seite) mit großem Gefährdungspotential.

Abbau der Torflügel aus Schmiedeeisen und seith. Lagern zwecks Wiedereinbau. Sicherung der Bruchlinien von 2 Torpfosten durch Einpressen von jeweils zwei 40 cm langen nahezu vertikalen V4A Gewindestahlstangen (M16) in Verbundmörtel. Sicherung der Haltespangen des oberen Torflügels durch Einpressen von jeweils 4 V4A Gewindestähle und Fixiermutter. Trennen der Haltespangen und Abnehmen (durch Schlosser). Herausbohren der korrodierten im Stein verbliebenen ehemaligen Halterungen der Torflügel. Schliessen der Steinwunden mit Restauriermörtel. Anbringen der Haltespangen und Einrichten in der ursprünglichen Position und Verschweißen (Schlosserei). Anschliessend Verpressen der noch vorhandenen Risse und Ergänzen der Fehlstellen durch Einsatz von Vierungen und Antragungen..

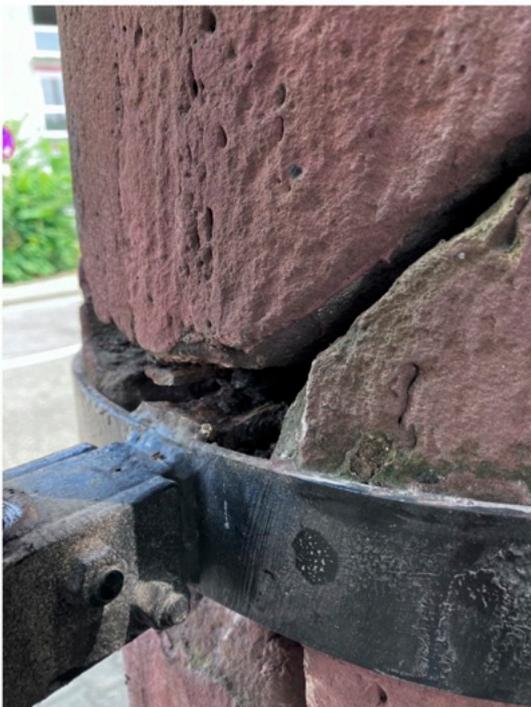
Detail - Spange mit korrodiertem Metallrest verschweißt!

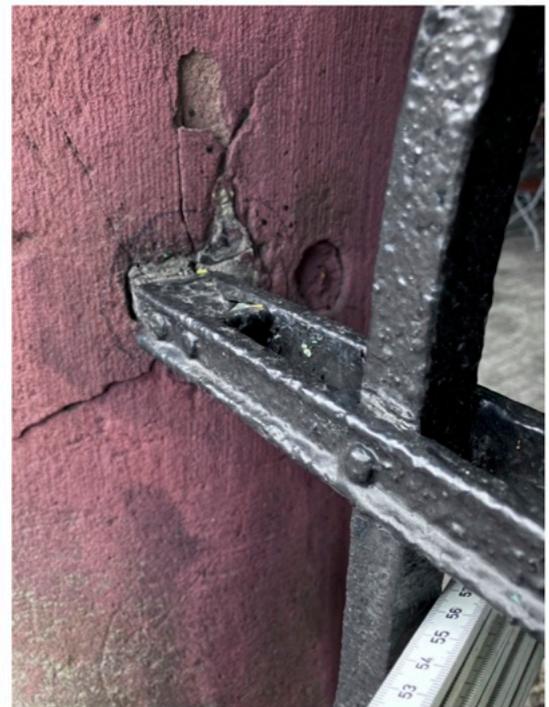
Einbindung des Zauns im rechten Pfosten

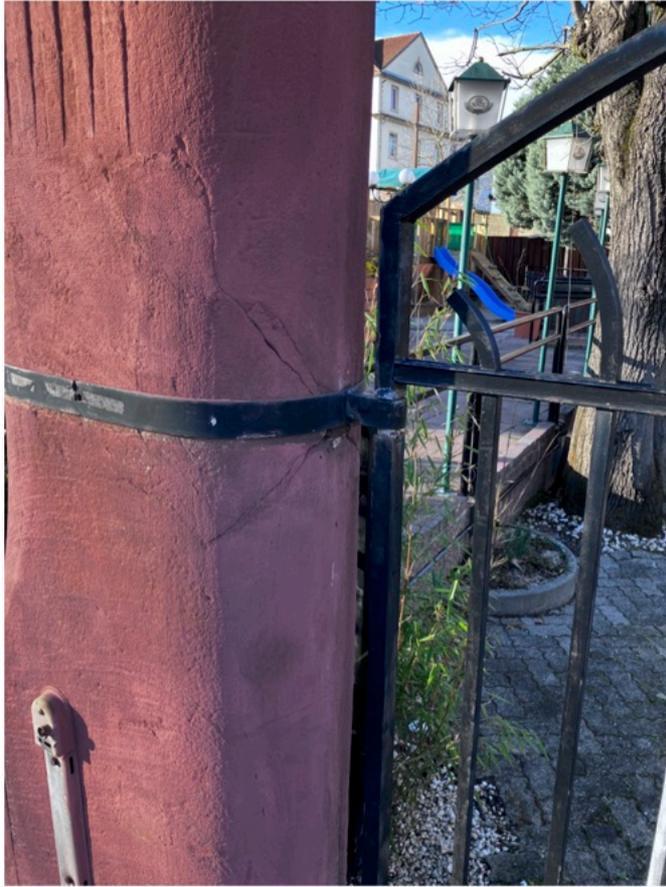
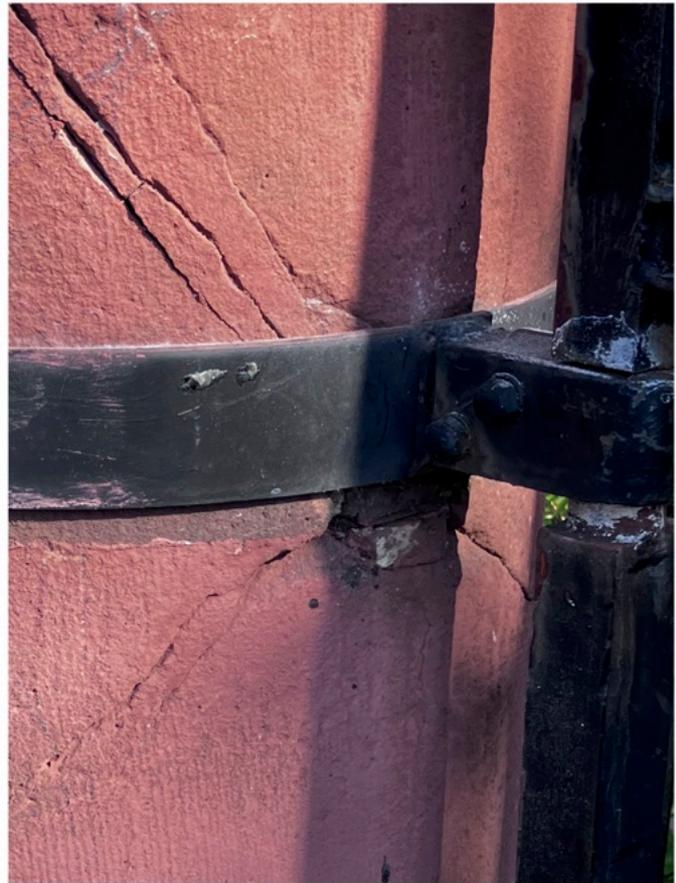
Linker Torpfosten (zur Lützower Straße orientierte Seite) - der korrodierende Rest der ursprünglichen Toraufhängung ist im Pfosten verblieben und durch die neuere Haltespange verdeckt.

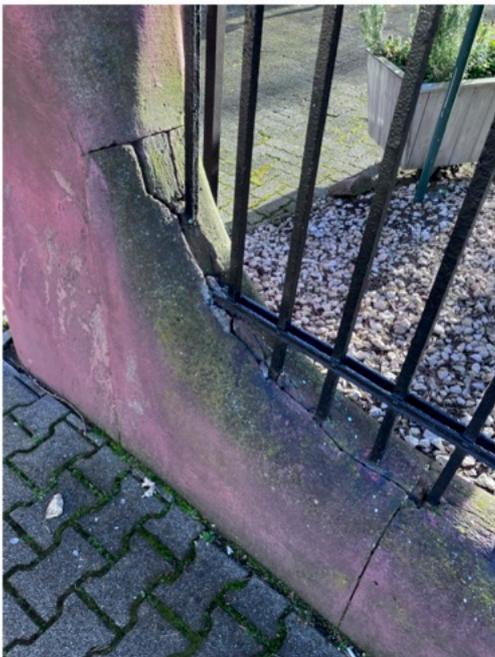
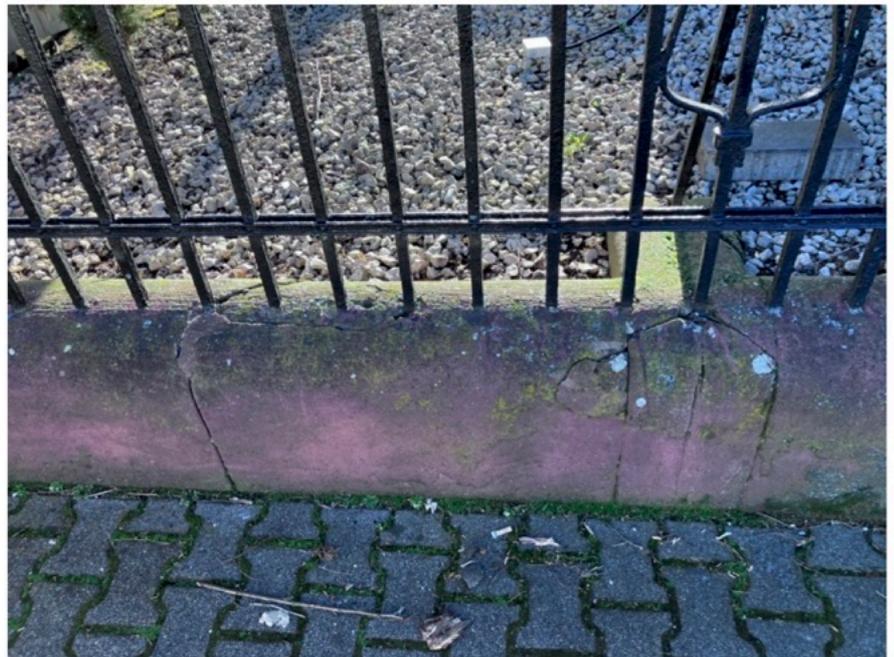
Erhebliche Rissbildungen und Spaltung des Sandsteins durch korrodierende Zaunstäbe - sowie starker biogener Befall der Oberfläche

Stattdessen Reinigen des Sockels und Entfernen des biogenen Befalls durch Reinigen mit klarem Wasser ohne chemische Zusätze

1.4. Vernadeln aufgrund Korrosion mittig längs gerissener Zaunsockel mittels V4A-Stifte , Verpressen und Schliessen der Risse (Menge 4 Stück Zaunsockel) ohne Abbau der Metallzaunelemente

Herstellen von Bohrungen , Durchmesser 12 mm. in regelmässigen Abständen (max. Abstand ca. 30 - 40 cm) sodaß die Einfassungshälften kraftschlüssig verbunden werden können und die Edelstahlstifte in Verbundmörtel eingepresst werden können. Verpressen der längs verlaufenden Risse mittels modifizierter Verpressmasse auf KSE-Basis und Versäubern der Risslinie mit pigmentiertem farblich angepassten Restauriermörtel.

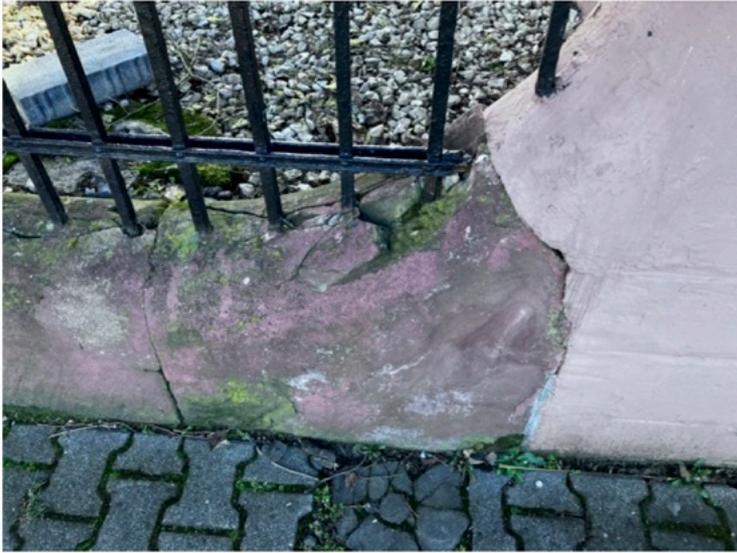
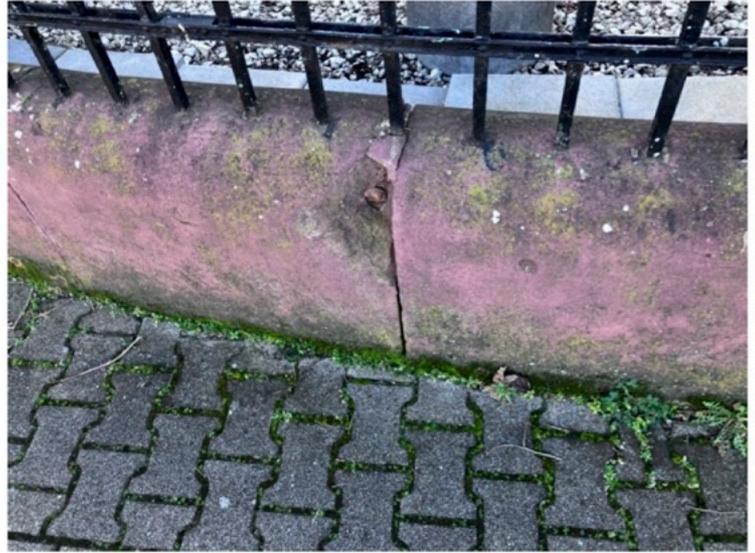
Fehlstellen am Sandstein des Zaunsockels ebenfalls bedingt durch korrodierende Zaunstäbe

Betrifft vorwiegend grössere Fehl- und Schadstellen (auch schadhafte Altausbesserungen) - als Vierung rechteckig ausarbeiten (tiefer als 5 cm). Säubern des Untergrundes und Anfertigen entsprechender dimensionierter Passstücke in rötlichem Sandstein und passgenaues Einkleben der Sandsteinfüllungen in vorbereitete Vierungen mittels mineralischem Kleber unter Berücksichtigung eines entsprechenden Überstandes zwecks bündiger Oberflächenbearbeitung und struktureller Anpassung an Bestand.

Entfernen von schadhafte und schädigende zementgebundene Altausbesserungen und Zementplomben und sämtlicher korrodierender Metallreste durch Ausbohren. Ausarbeiten von untergriffigen Vierungen bis auf den „gesunden“ Stein. Danach Füllen tieferer Stein - wunden mittels Grundiermörtel in 1 bis 3 Arbeitsgängen (je nach Tiefe) und Einsetzen von V2A- Armierungen. Anschliessend Reprofilieren der Fehlstellen mit feinem, farblich entsprechend eingestelltem Restauriermörtel , oberflächengerechte strukturelle Überarbeitung und farbl. Anpassen der Oberfläche an Bestand.

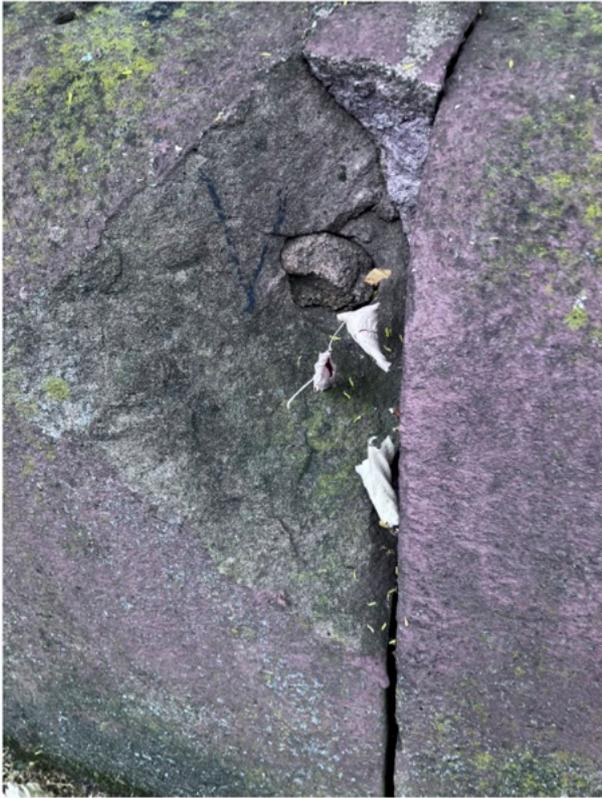
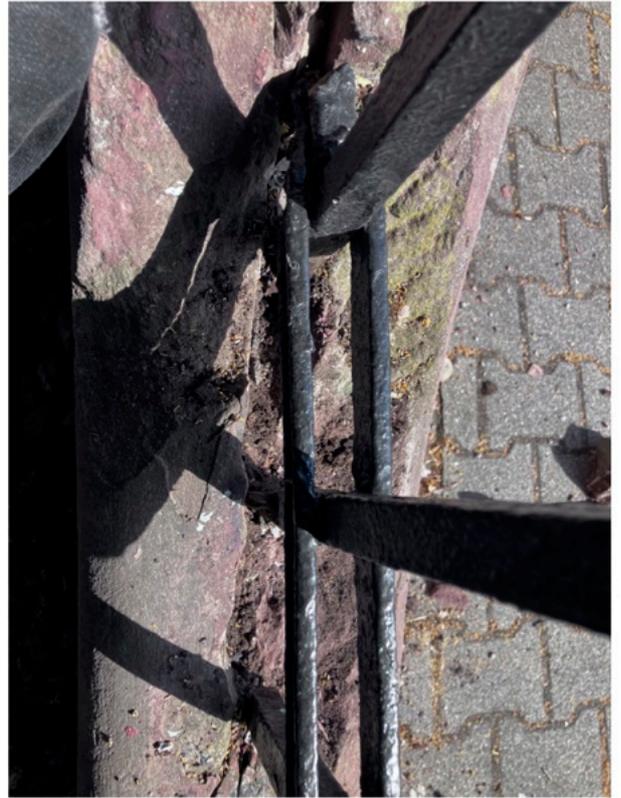
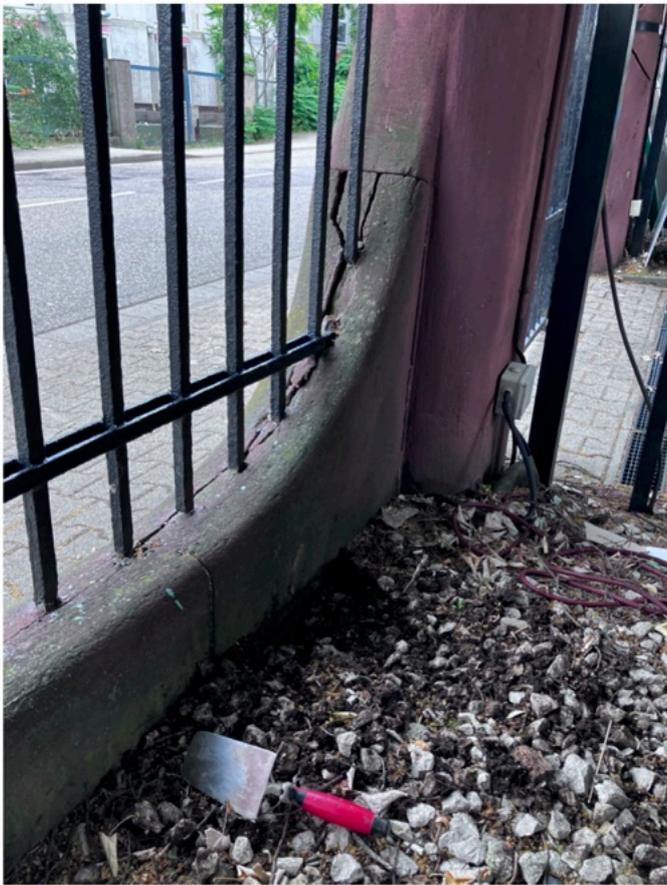
Detailaufnahmen

Rückseite

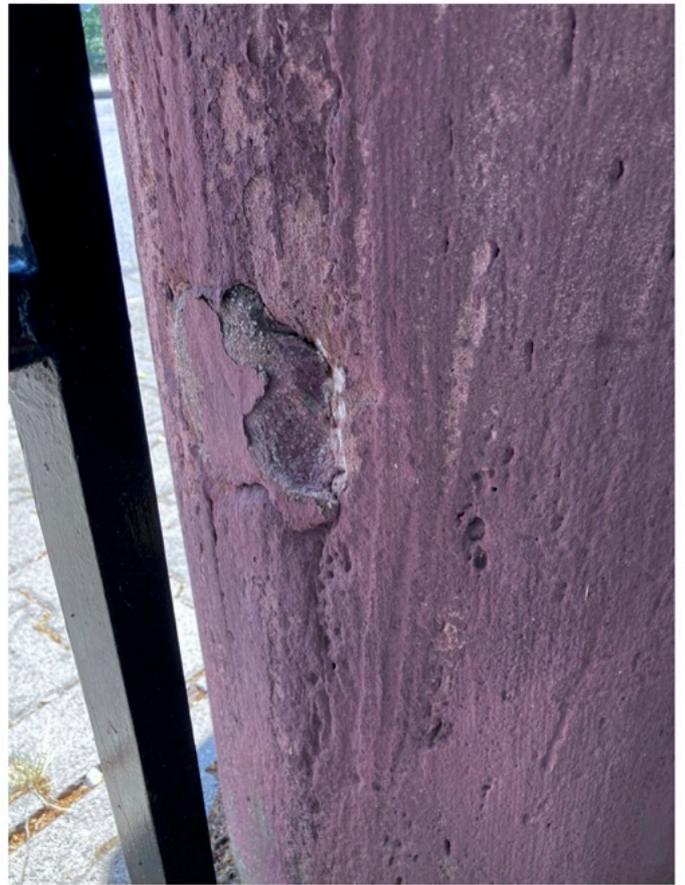
Zementplombe

I.5 Entfernen korrodierender Metallteile im Sandstein und Schliessen der Steinwunden mit Restauriermörtel
Entfernen von schadhafte und schädigende Zementplomben und korrodierende Metallresten durch Ausbohren. Anschliessend Reprofilieren der „Steinwunden“ bzw. Fehlstellen mit feinem, farblich entsprechend eingestelltem Restauriermörtel einschliesslich oberflächengerechter struktureller Überarbeitung und farbl. Anpassen der Oberfläche.

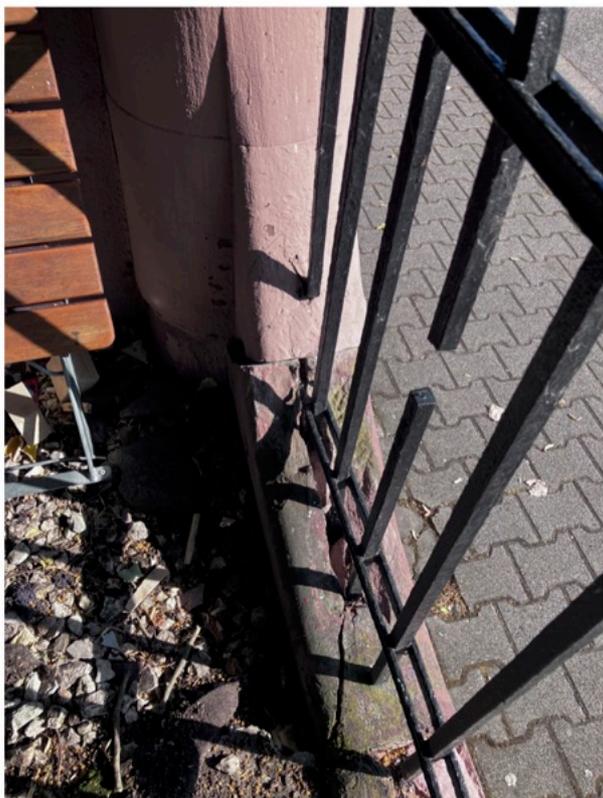
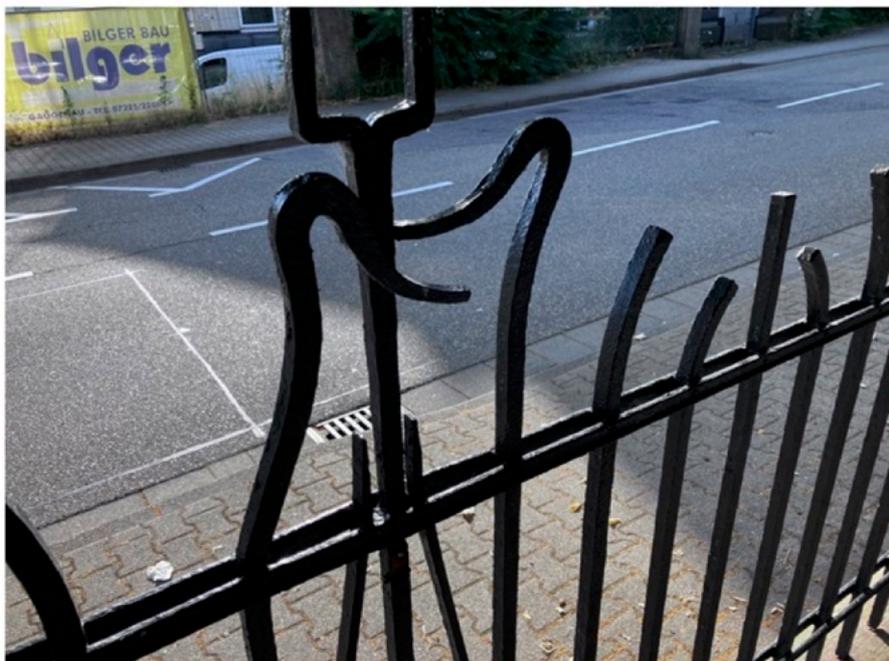
Fehlstelle an einem Zaunstab sowie stark verbogenes Stabende
