## Dokumentation - Restaurierung eines Epitaphs aus Sandstein

Ort: Rastatt, Bernharduskirche (Engelstr.) - Aussenwand Südwestfassade

Anlass: Zerstörung durch Vandalismus

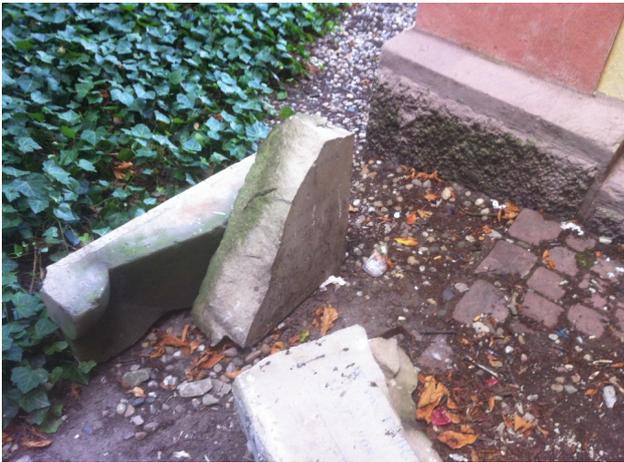
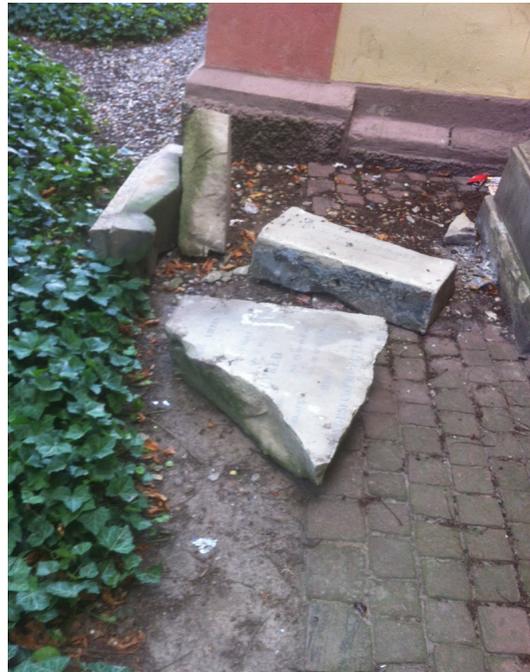
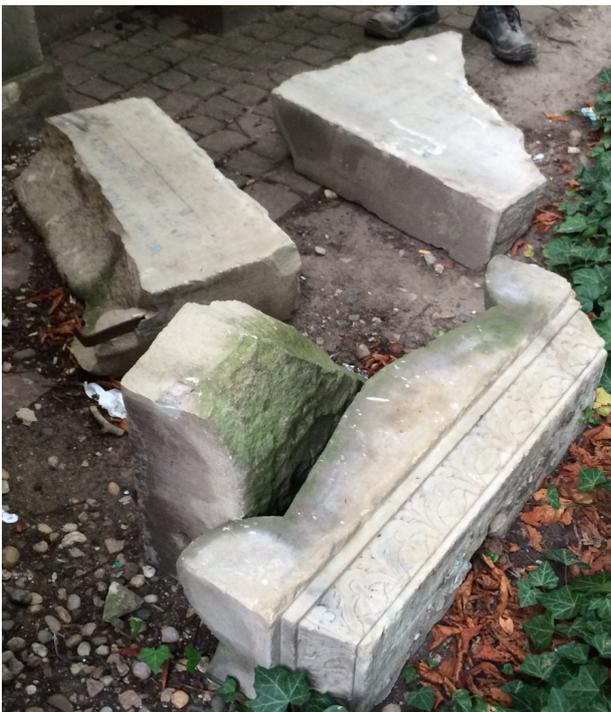
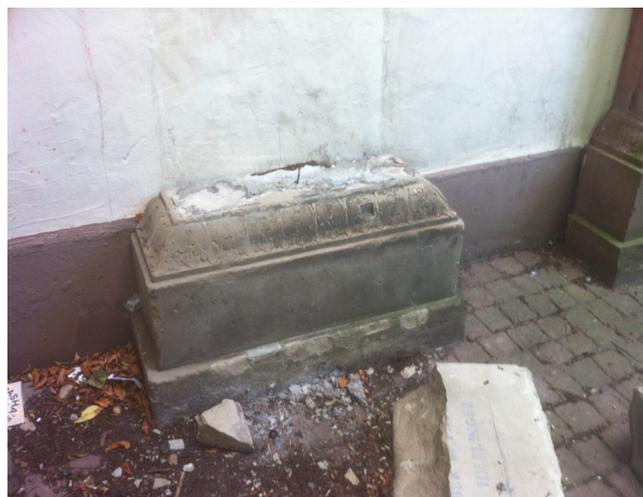
**Vorgefundener Zustand** (nach Zerstörung durch Vandalismus) – Stand: 25.07.2015

Sockel unbeschädigt (von Verwitterungsschäden abgesehen) am Standort und mit dem Erdboden verbunden, Tafel und Abdeckung vom Sockel gerissen und in fünf Fragmente zerbrochen (s. Fotos) – Die Abdeckung (Krone des Epitaphs) ist als Ganzes erhalten geblieben, die beschriftete Tafel (Mittelstück) in 3 große Fragmente und 1 kleineres Bruchstück zersprungen. Rissbildungen waren offenbar schon entlang der Bruchflächen bereits vorhanden – ersichtlich anhand des biogenen Befalls der Bruchflächen.

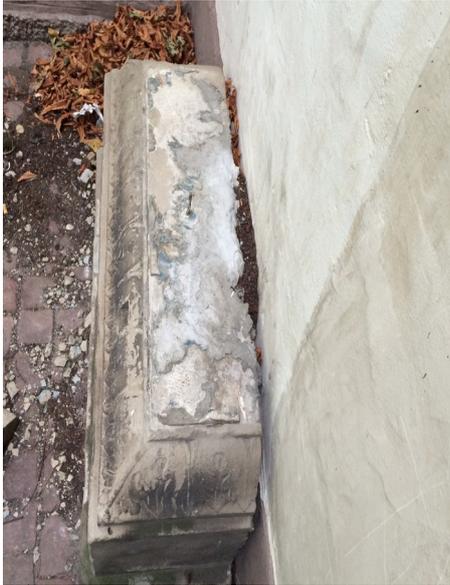
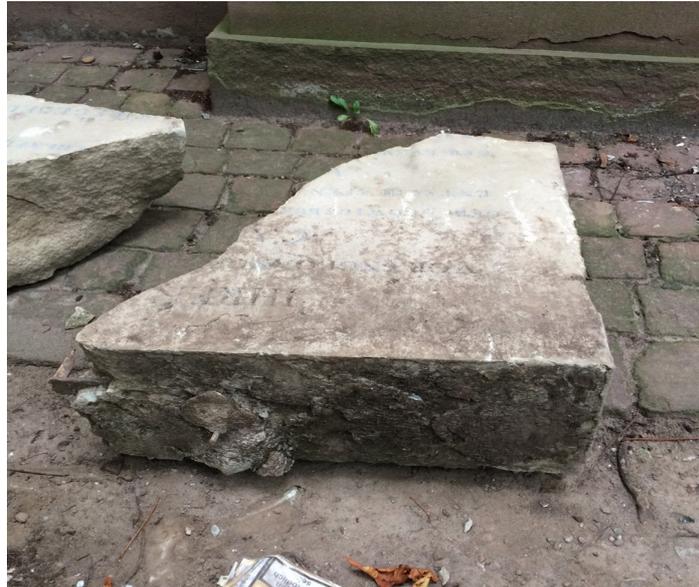
Vorhandene unterdimensionierte Eisenstifte (korrodierte Zimmermanns-Nägel) als Verankerung in Sockel und der oberen Fügungsfläche der Schrifttafel des Epitaphs, sowie spröde Zementmörtelreste auf den Standflächen.

Vorgehensweise: Behutsame Reinigung der Ober- und Bruchflächen des Epitaphs mit sanftem Wasserstrahl und weichen Bürsten von biogenem Befall unter Beibehaltung der historischen Patina. Mechanisches Entfernen der Zementmörtelreste an den Stand- und Fügungsflächen sowie der korrodiierenden Eisenklammern in der Schrifttafel des Epitaphs (Mittelstück).
