**Karlsruhe
Hinterm Hauptbahnhof 1
Ehemaliges Kesselhaus**

Südliche Einfriedung aus Sandstein

Restaurierungsbericht und Dokumentation

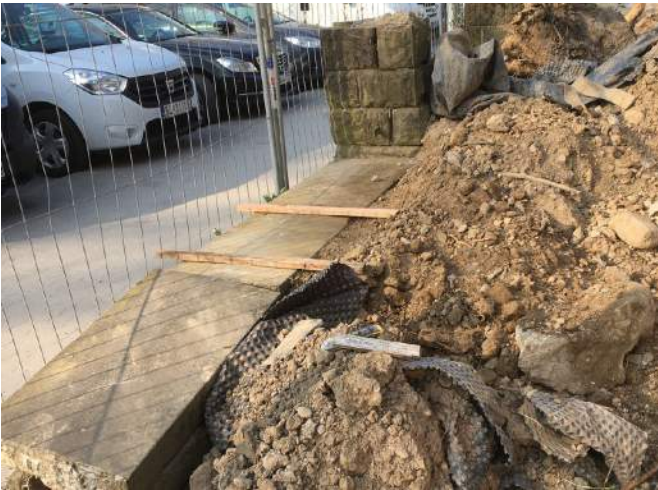
Nordansicht mit Erdaushub

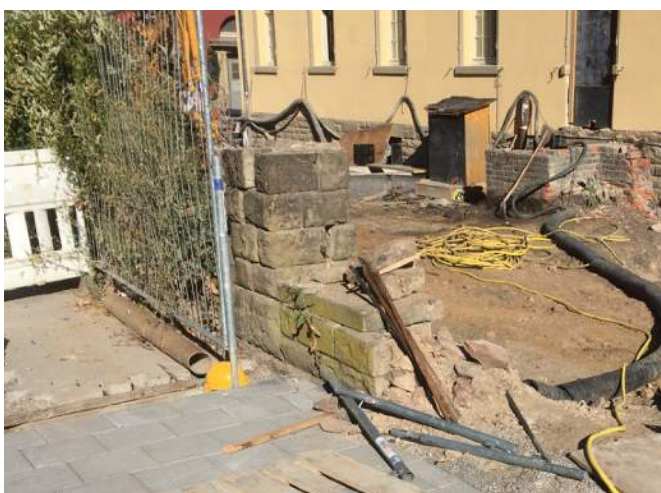
Starker biogenen Befall entlang der Südansicht

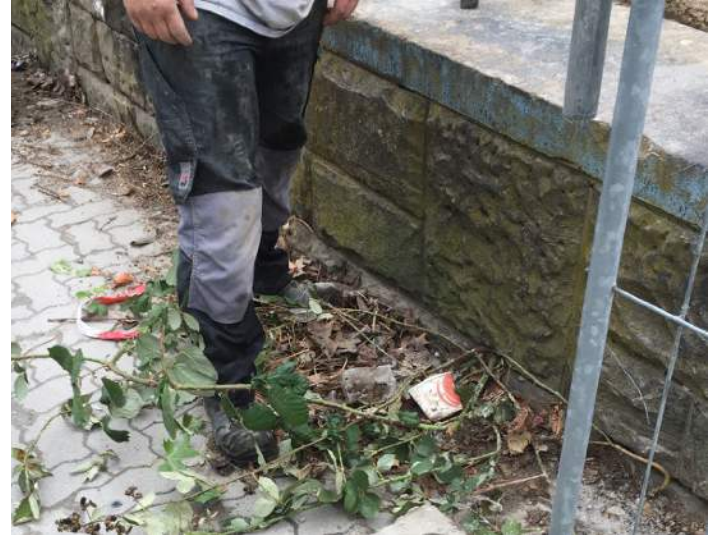
Starker biogenen Befall auf der Sandsteinoberfläche

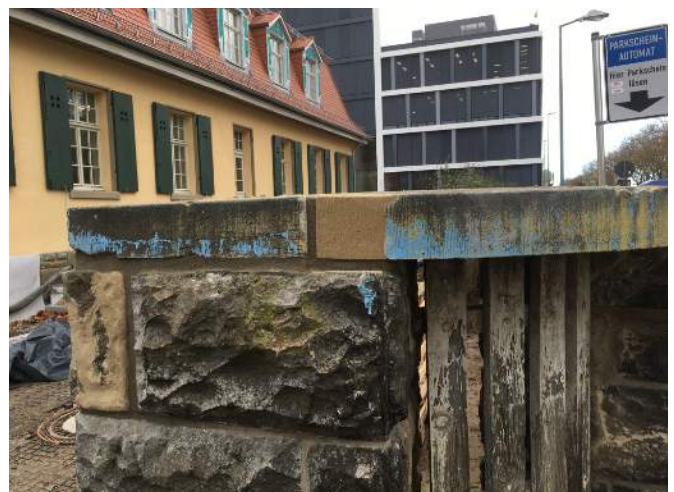
Ergänzung im Antrageverfahren mit Restauriermörtel

Dies betrifft Fehlstellen unterhalb eines Einzelvolumens von ca. < 500 ccm. Technisch unterscheidet man zwischen „organischen“ und „geometrischen“ Antragungen. Bei organischen Antragungen wird, ohne die Schadstellen klar zu begrenzen und auszuarbeiten, lediglich die schadhaften Bereiche bis zum gesunden Kerngestein entfernt und durch Zahnmeissel tragfähig aufgeraut, tiefere Fehlstellen zusätzlich durch Einsatz von V4A- Stahl armiert und der farblich eingestellte Restauriermörtel aufgetragen und reprofiliert. Dies kommt vor allem für kleinere bzw. oberflächennahe Fehlstellen infrage. Die geometrische Variante wird ähnlich einer Ergänzung durch Sandsteinvierungen vorbereitet, indem die Fehlstelle kantig begrenzt wird und innerhalb des eingegrenzten Bereichs das schadhafte Gestein untergriffig ausgearbeitet wird, tiefere Fehlstellen ebenfalls armiert und dann mit Restauriermörtel ausgefüllt. Zur Reprofilierung i.S. von Anpassen an den angrenzenden gesunden Bestand wird ein Überstand hergestellt, der steinmetzmässig der vorhandenen Oberfläche angepasst wird. Als Restauriermörtel kommen feinkörnige (Korngröße 0,2 mm Systeme auf rein mineralischer Basis zur Anwendung (z.B. Remmers Restauriermörtel oder BL Restauriermörtelsysteme)

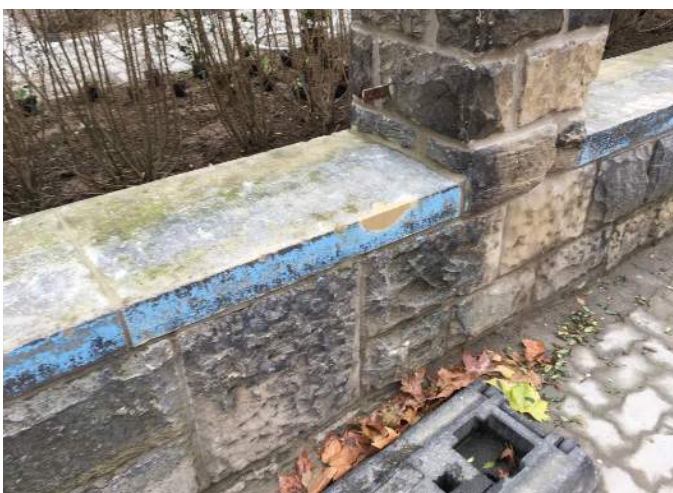
Reprofilierung mit Restauriermörtel

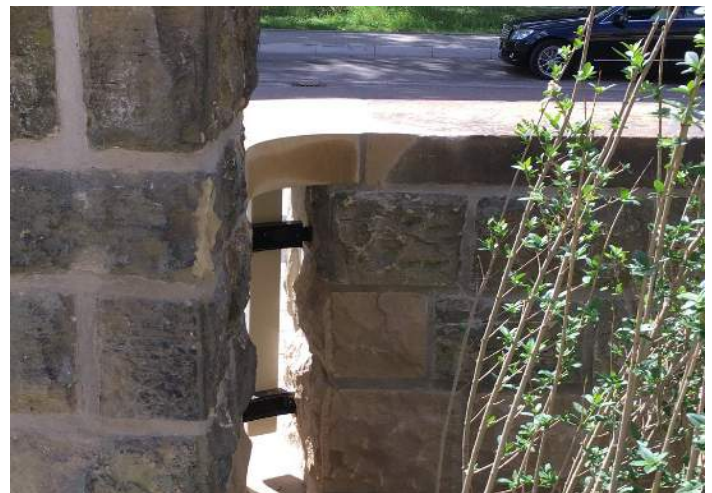
Ergänzte Fehlstelle an geschweiften Sandsteinabdeckung

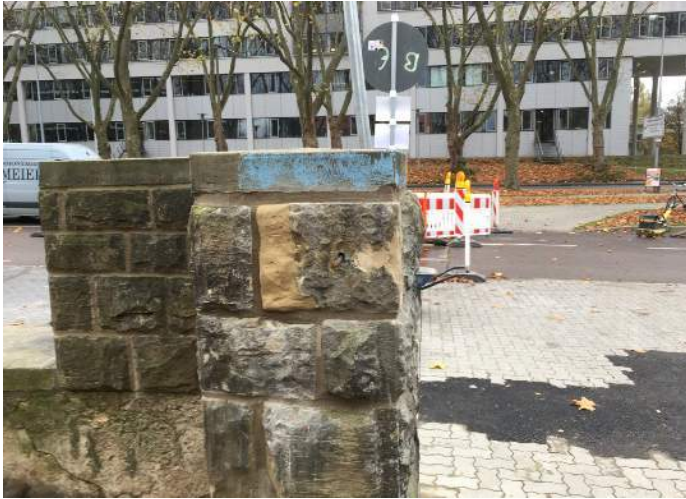
Ergänzte Fehlstelle an Mauerwerksquader des westl Torpfosten

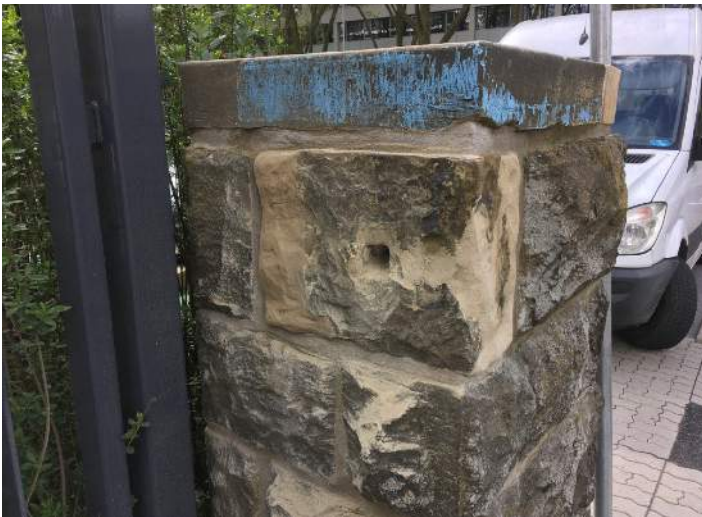
Steinwunde nach Entfernung eines korrodierten Eisenhaken

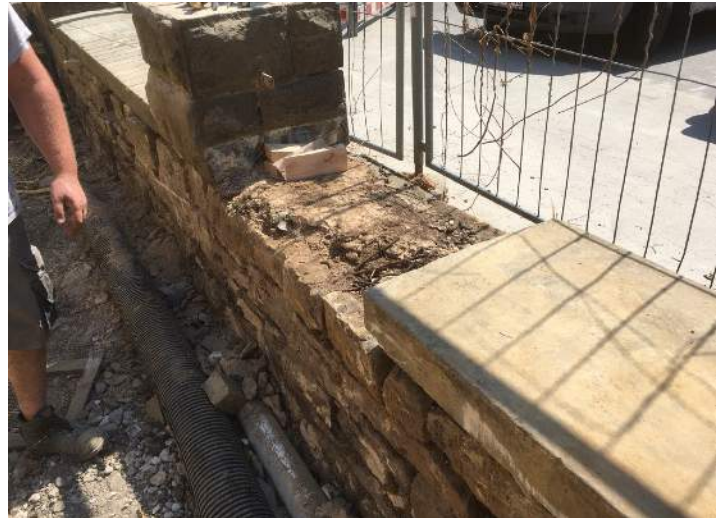
... vor und nach Abnahme der Mauerwerksabdeckungen

C.1.Vom Untergrund bereits gelöste bzw. verschobene Mauerwerkskronen (Länge: 90 cm, Breite: 50 cm, Höhe: 10 – 11 cm) wurden vorsichtig vom Mauerwerk abgenommen und seitlich zum Wiedereinbau in der richtigen Abfolge gekennzeichnet und sicher gelagert. Die Mörtelreste auf den Auflagerflächen und gelöster Füllmörtel zwischen den Mauerwerkschalen sind vorsichtig zu entfernen und die entstandenen Fehlstellen mit Trasskalkmörtel gefüllt worden. Danach wurden die Auflagerflächen nochmals gründlich gereinigt. Anschliessend wurden die Sandsteinabdeckungen (nach Reinigen der Unterseiten) an vorgesehener Stelle wieder in Trasskalkmörtel auf das Mauerwerk gesetzt und ausgerichtet.

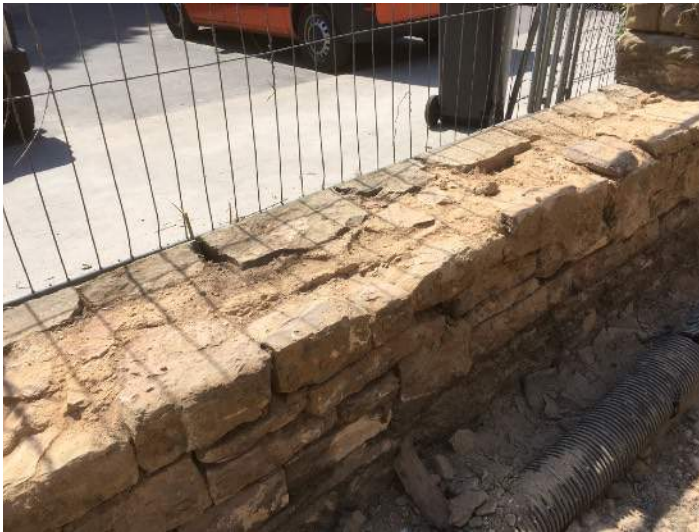
Nach Entfernen des Wurzelbefalls und Reinigen der Auflagerfläche

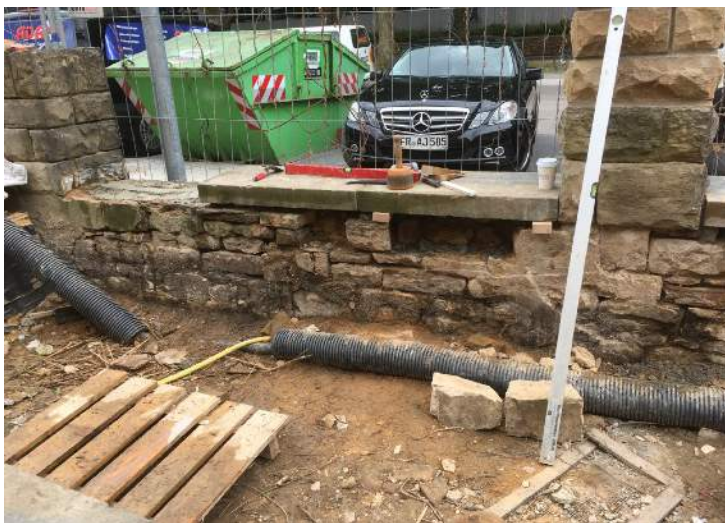
... sowie Ergänzung der rückwärtigen Mauerwerksschale ...

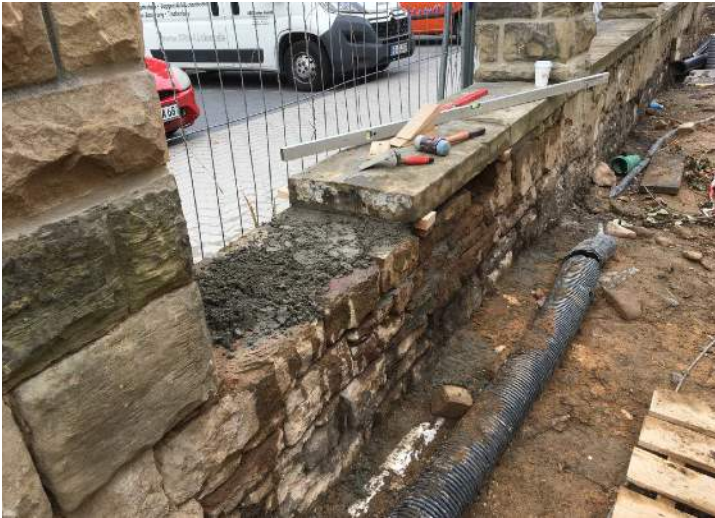
Verlegen der Mauerwerksabdeckungen in Trasskalkmörtel

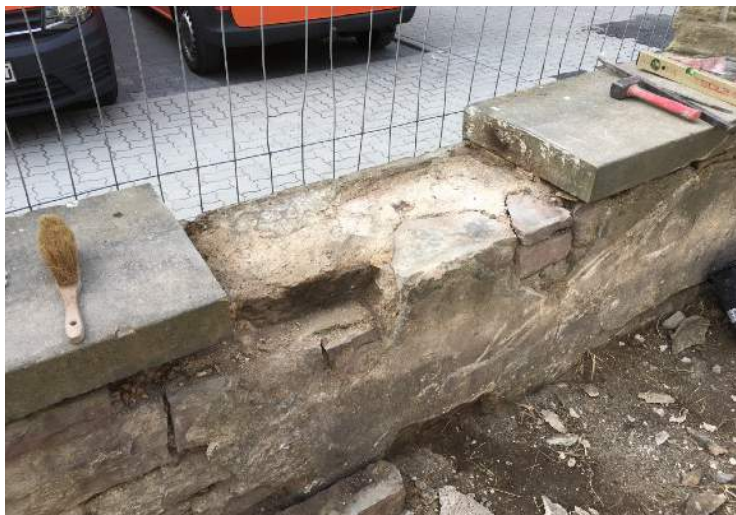
Gereinigte Auflagerfläche vor dem Einsetzen der Abdeckungen

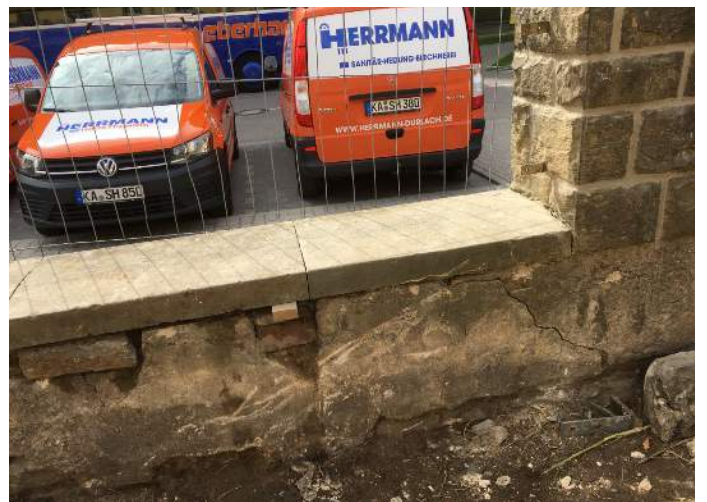
Im Mörtelbett verlegte und ausgefugte Abdeckungen
