Untersuchungsdokumentation der denkmalgeschützten
Einfriedungsmauer aus Sandstein

Untersuchungsbericht

Objekt Ehemaliges Kesselhaus – Einfriedungsmauer aus Sandstein
Hinterm Hauptbahnhof 1 – Hausnummer 6
76131 Karlsruhe

Ausführung Fa. Böckmann Restaurierungen
Dipl.-Ing. Ulrich Böckmann
Karlstr. 6
76437 Rastatt

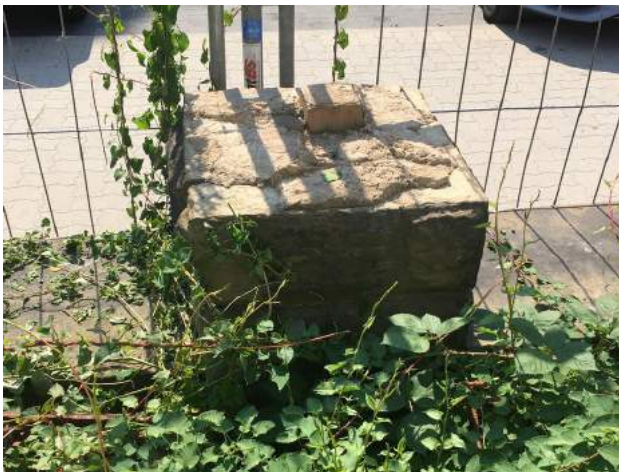
F 3: Zwei fehlende Mauerwerksschichten und fehlende Mauerwerkskrone

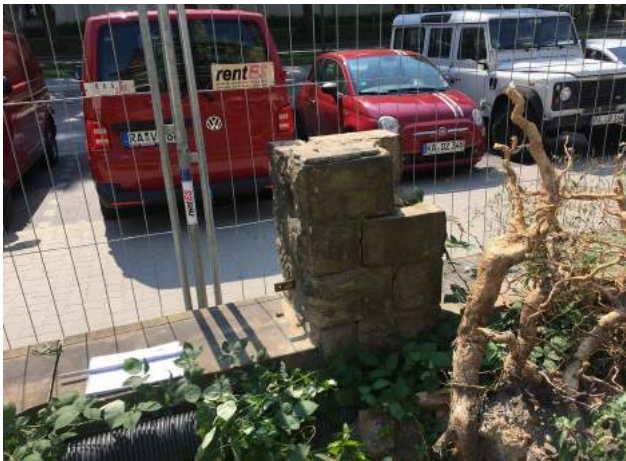
F 5: Fehlende Mauerwerkskrone an Pfosten SP6 und

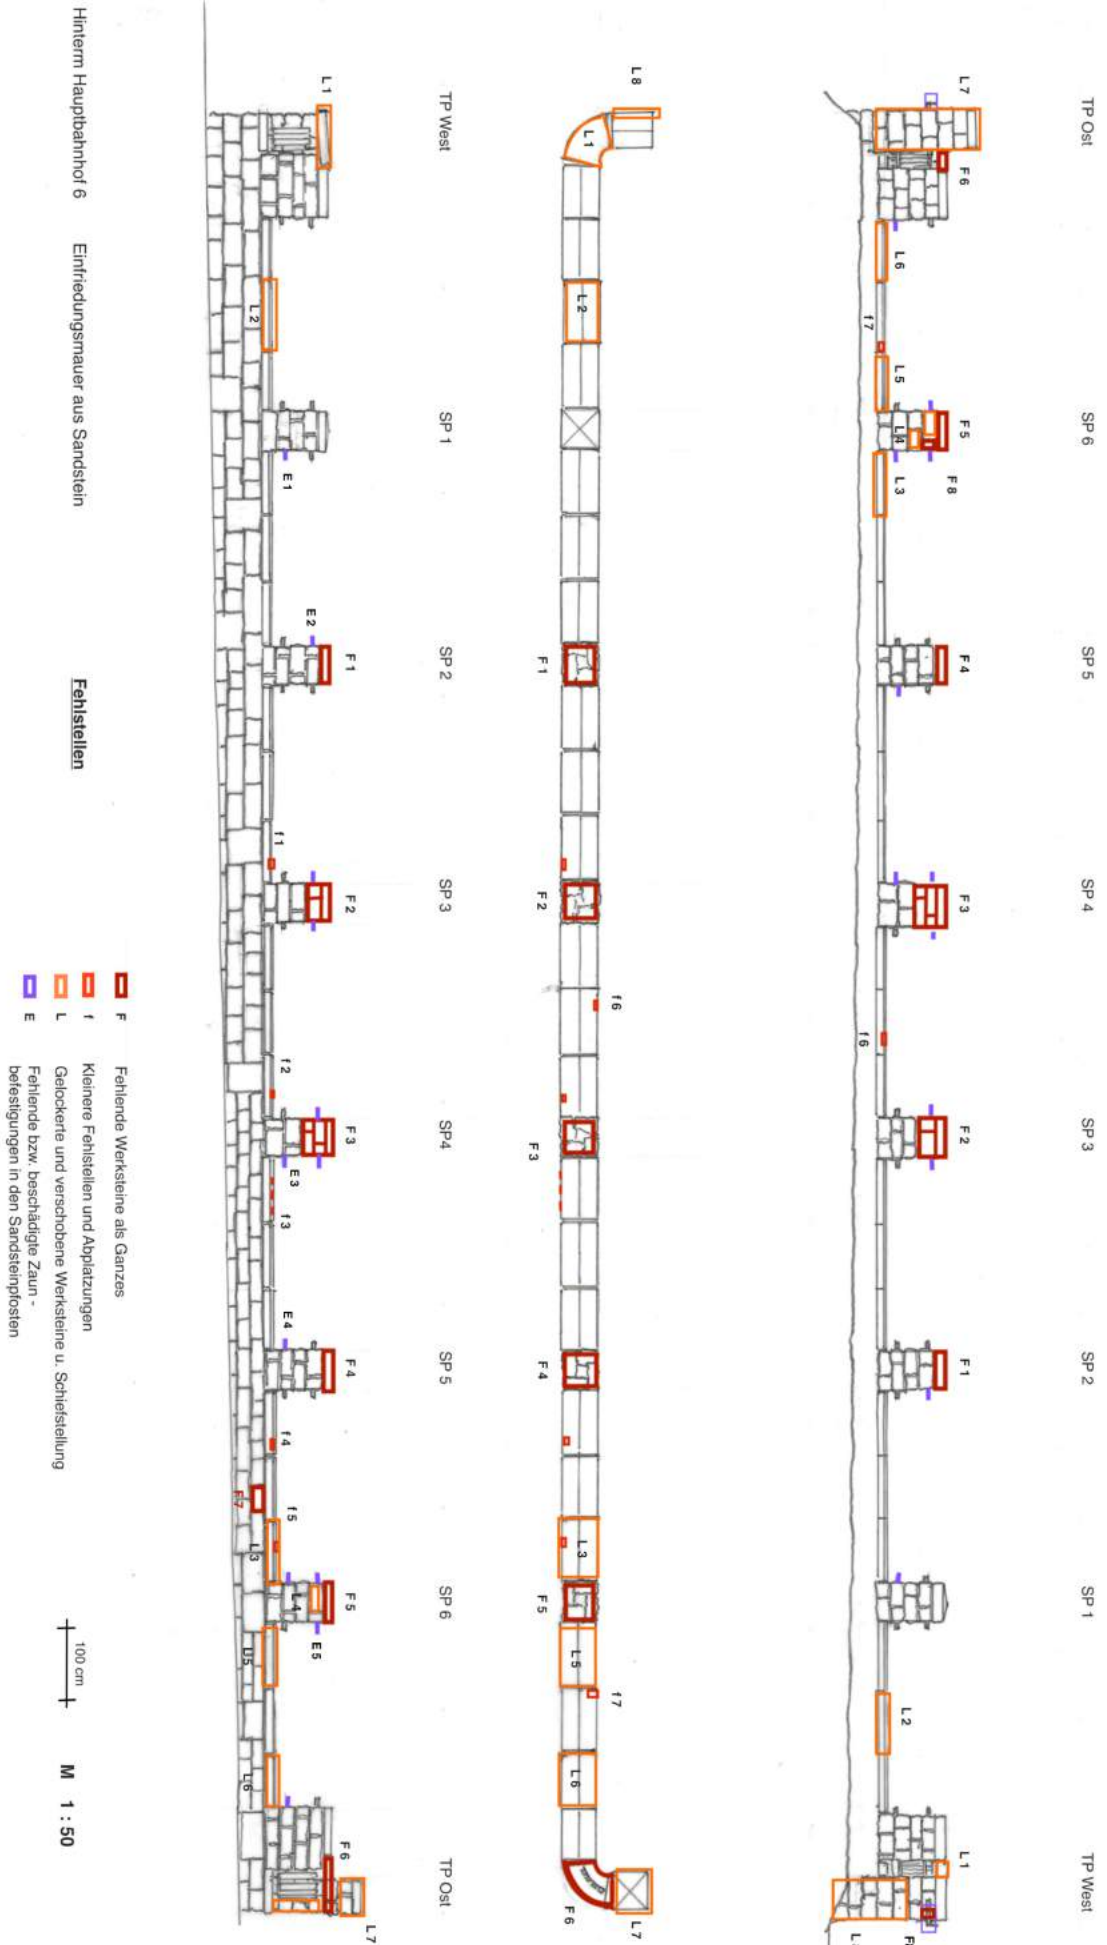
Schadenskartierung III.1

Fehlende ganze Werksteine, Fehlstellen am Bestand und durch Setzungen verursachte Schäden sowie fehlende bzw. beschädigte Befestigungsanker des Holzlattenzauns.

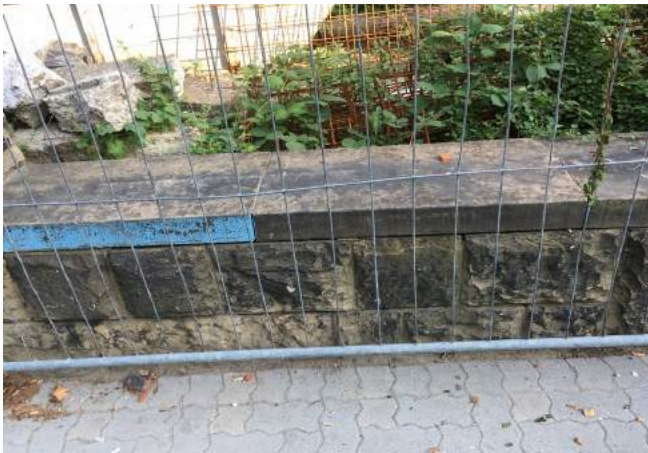
G 7: Die linke Mauerkrone zwischen SP3 und SP4

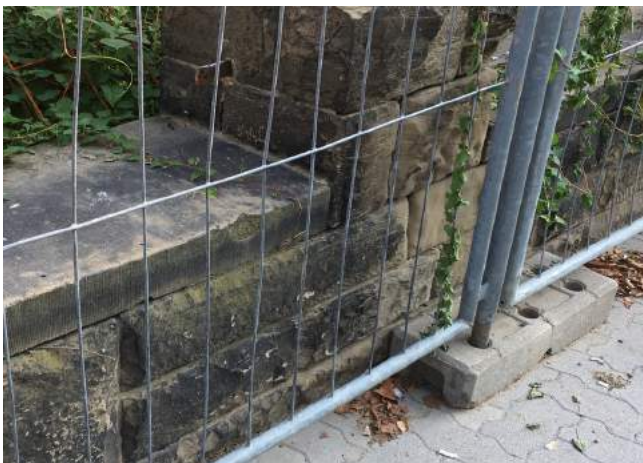
V 5: Schalenbildung am Eckbereich des Pfostenstumpfes SP4 sowie entfestigte Oberfläche am Mauerstein unterhalb des Pfostenansatzes unter Verlust der Oberflächenstruktur

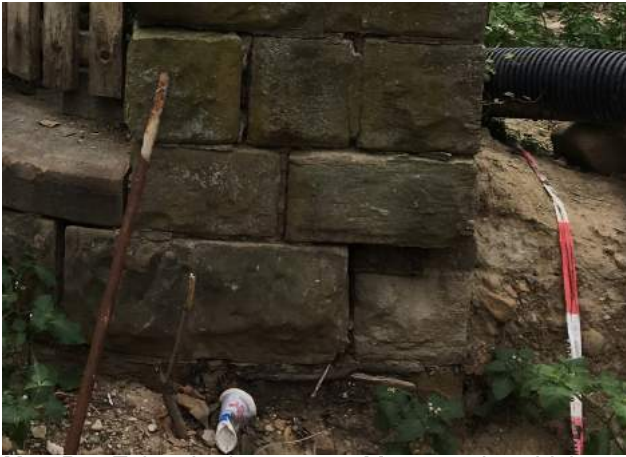
V 7: Der Eckstein der unteren Mauerwerksschicht des östlichen Torpfosten weist eine vollflächige Fehlstelle aufgrund Schalenbildung auf.

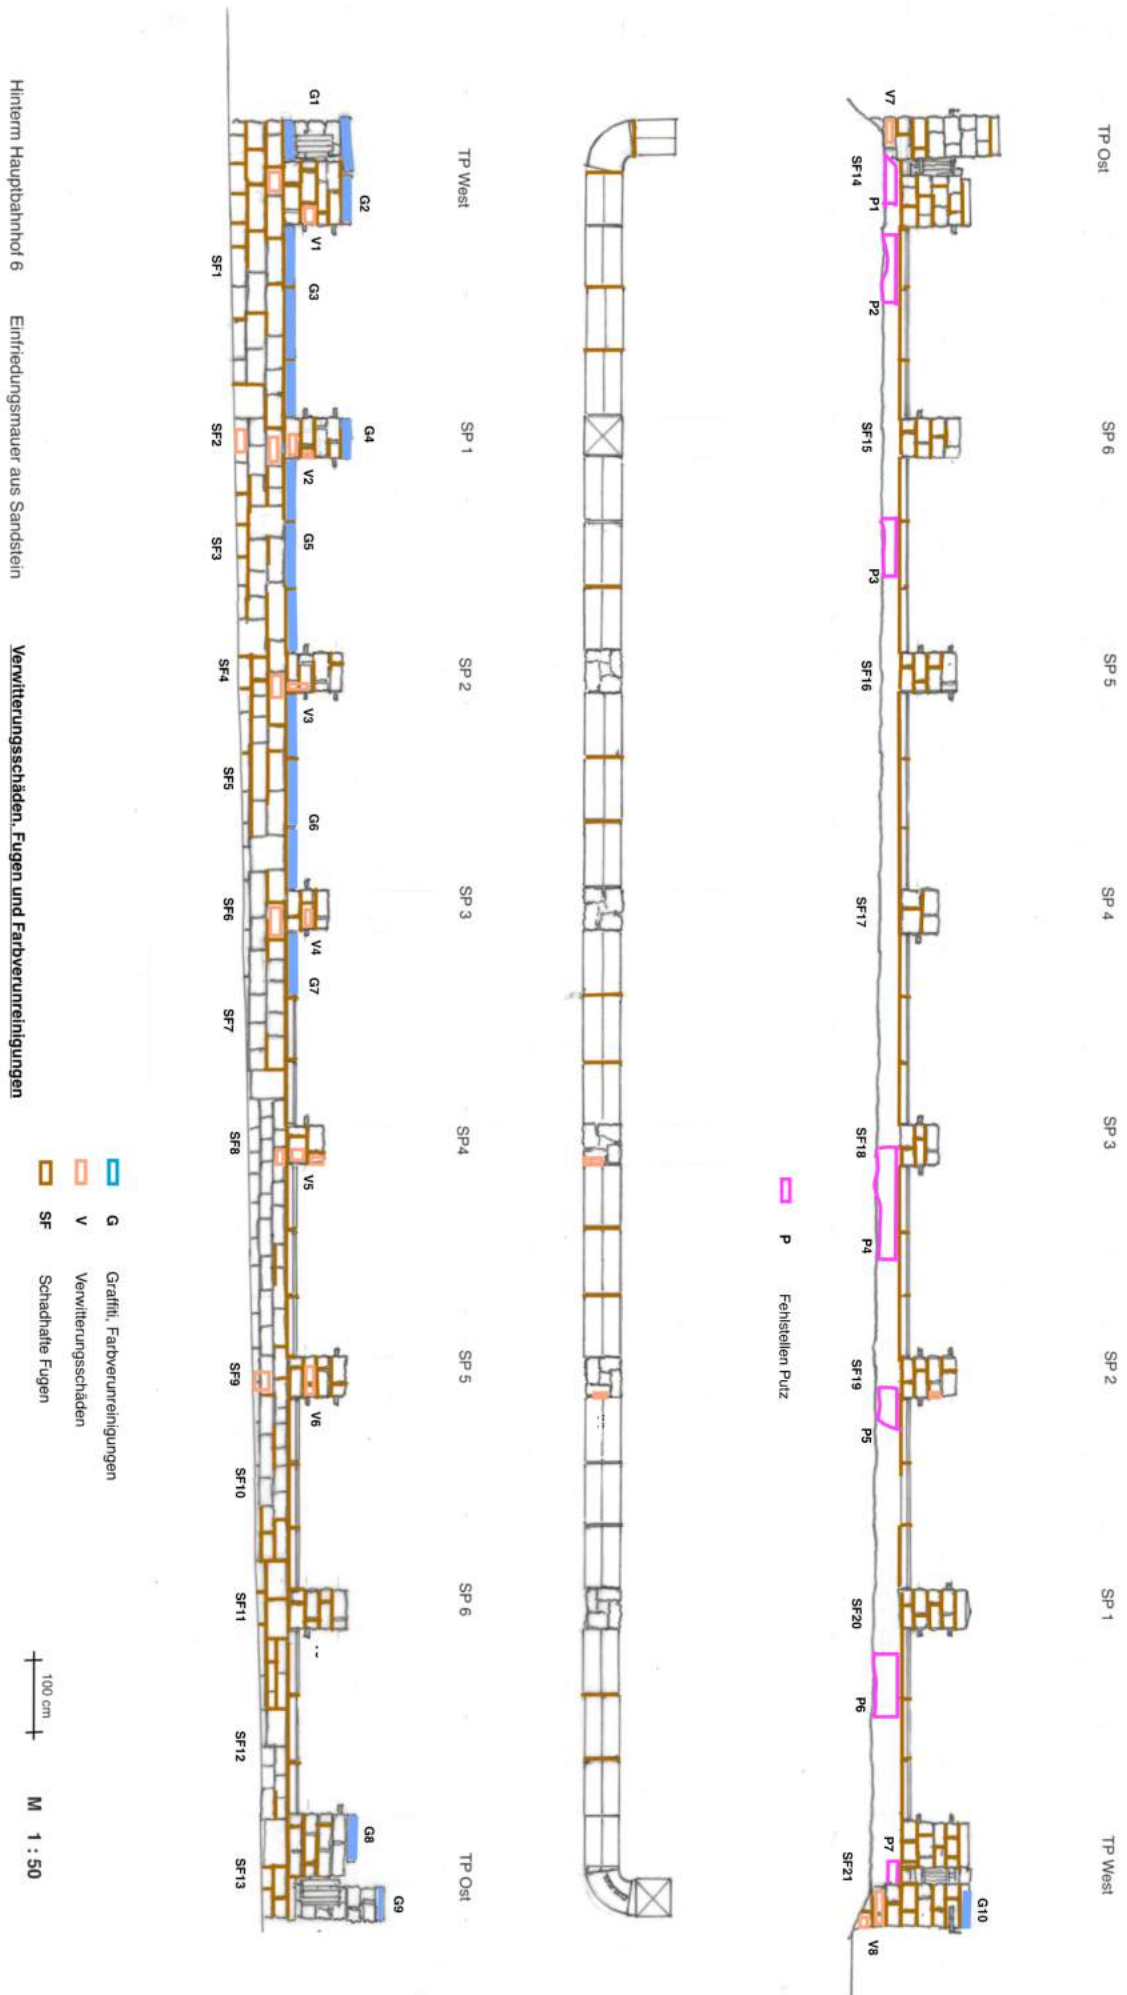
Schadenskartierung III.2

Fehlende oder schadhafte Verfugung (i. S. v. mangelhafter ein- bzw. beidseitiger Flankenhaftung) im Sandsteingefüge des Mauerwerks, flächige Farbverunreinigungen und Graffiti-Verschmutzung und Verwitterungsschäden i. S. v. entfestigten Sandstein flächen, Bildung von Rissen und Schalen bzw. Abschuppungen.
