Villa Henninger

Untersuchungsdokumentation der Außenfassaden

Untersuchungsbericht

Untersuchung Juni / Juli 2018

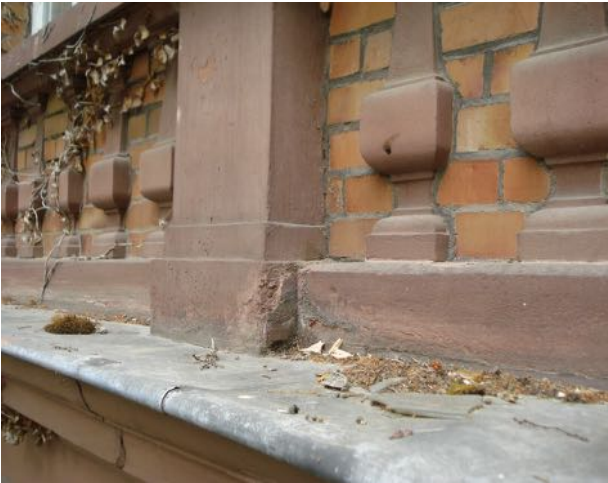
1.2.2

Linke Fassadenhälfte 1.OG – Fenstergesims
Fehlstelle an der Oberfläche durch Schalenbildung

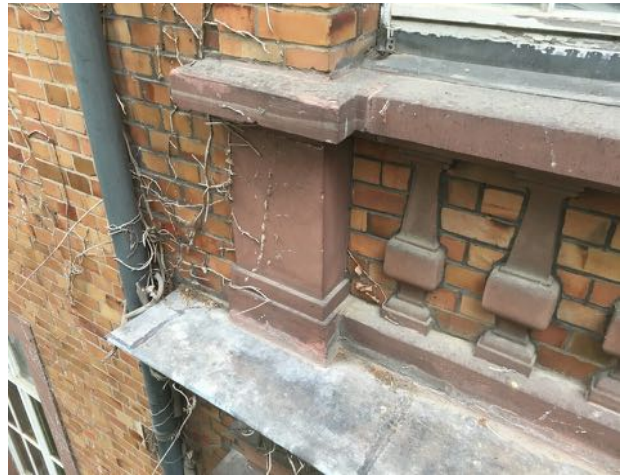
1.2.3
Ballustradensockel 1.OG Fassadenmitte
- Schuppenbildung mit Absandung

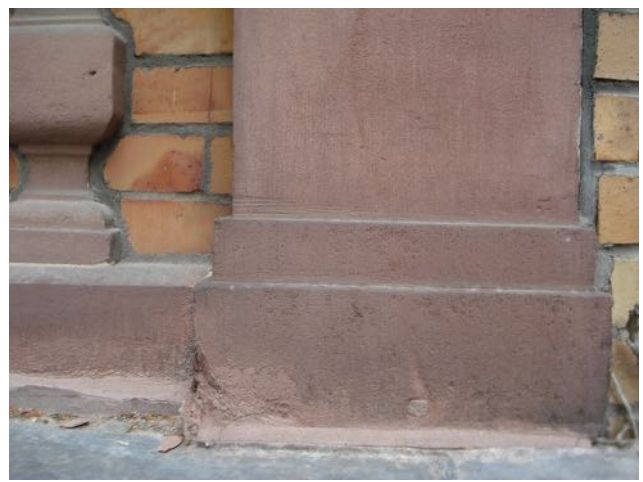
1.2.5
Ballustrade - 3 Balluster rechte Hälfte
- Abschuppungen

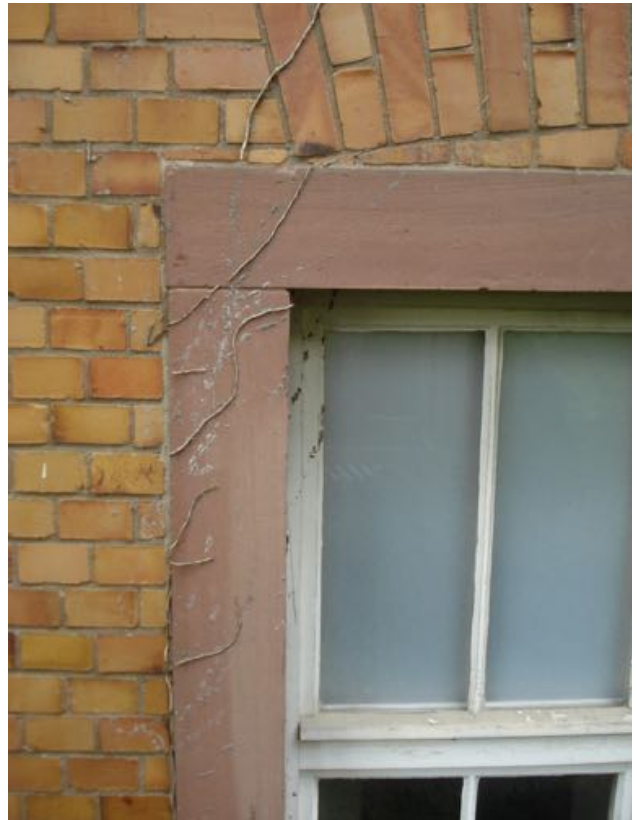
1.5.2
linkes Fenstergewände EG - Efeureste eingetrocknet

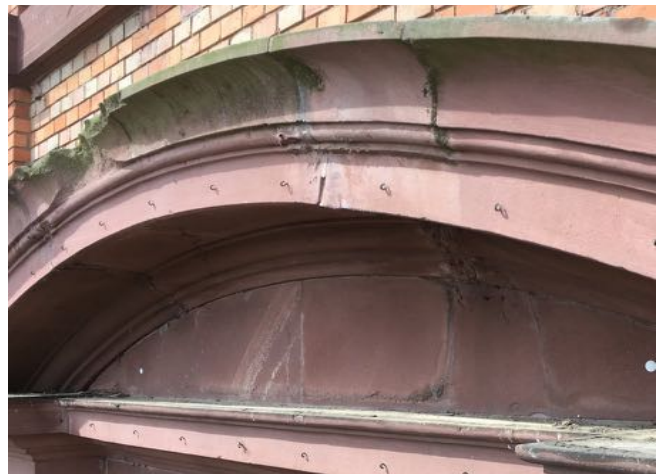
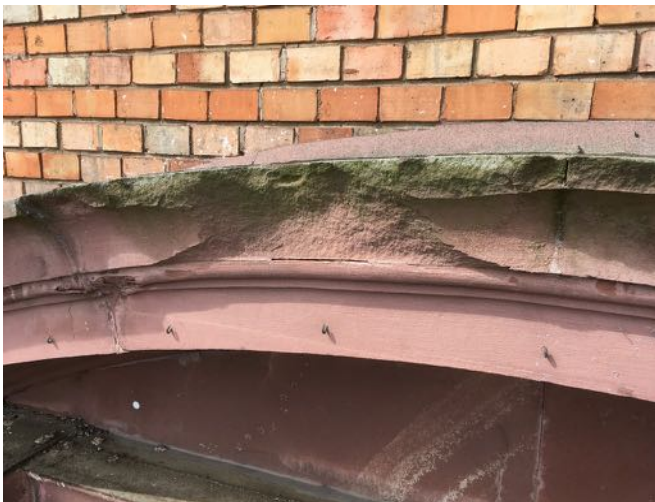
2.3.11
2.OG Fehlstelle am Segmentgiebel mit leichtem biogenem Befall sowie Metallhaken ohne Funktion

2.3.11
Fehlstelle am Segmentgiebel (s.o.) - möglicherweise durch mechanische Einwirkung
