Villa Henninger

Wendelsweg , 60599 Frankfurt am Main

Dokumentation der Restaurierungsarbeiten an der Aussenfassade

Restaurierungsbericht

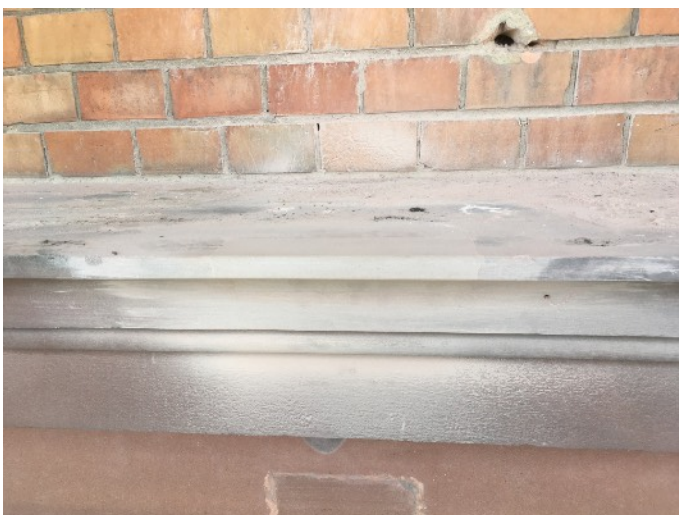
Fenstersturz 2.OG rechts

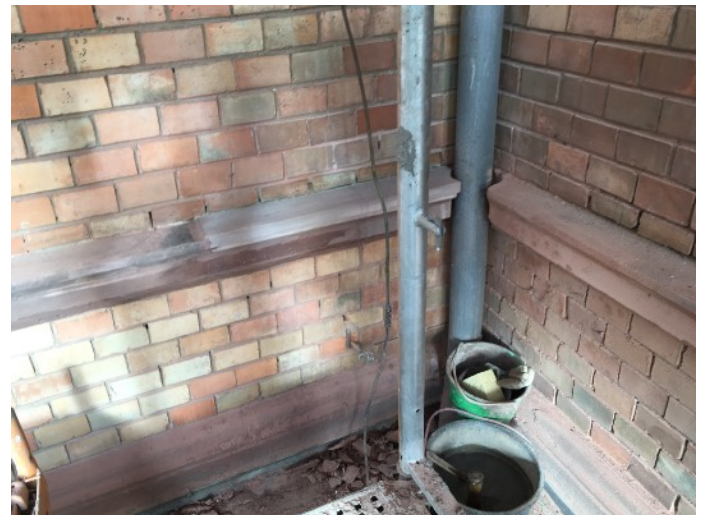
Gurtgesims 1. OG Gebäudeflügel links

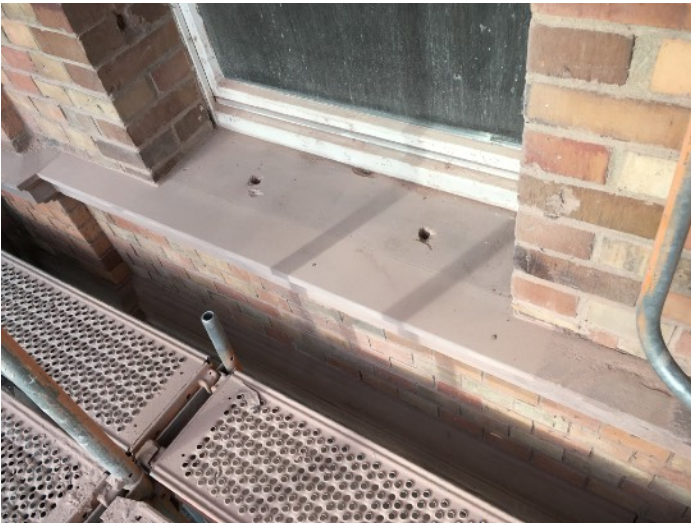
Fenstergesims 1. OG linke Gebäudehälfte

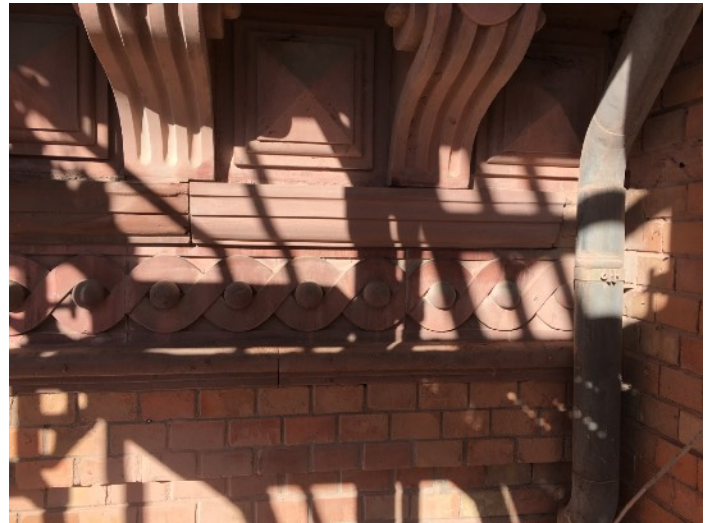
Unteres Traufgesims linke Gebäudehälfte

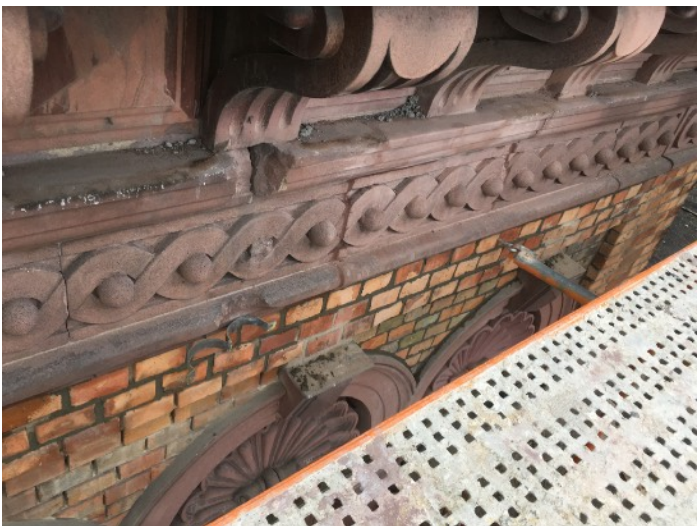
Gesims Fenstersturz 2.OG. links

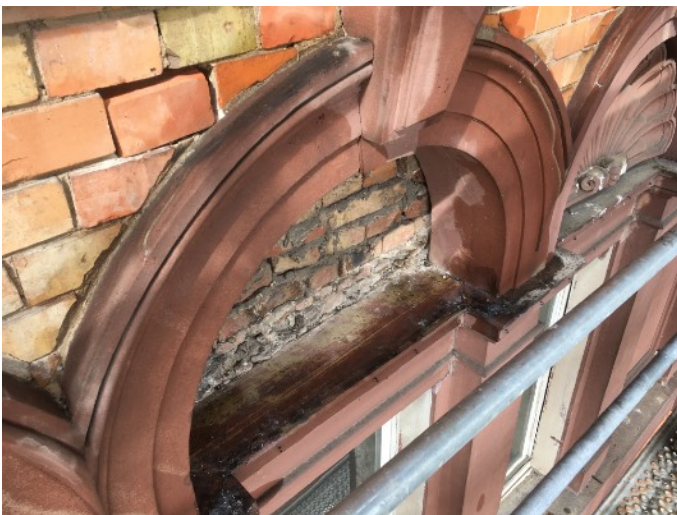
Fehlstelle an der Nord-Ost-Fassade

Ergänzen der fehlenden Muschelornamente an der Nord-Ost- bzw. Nord-Westfassade

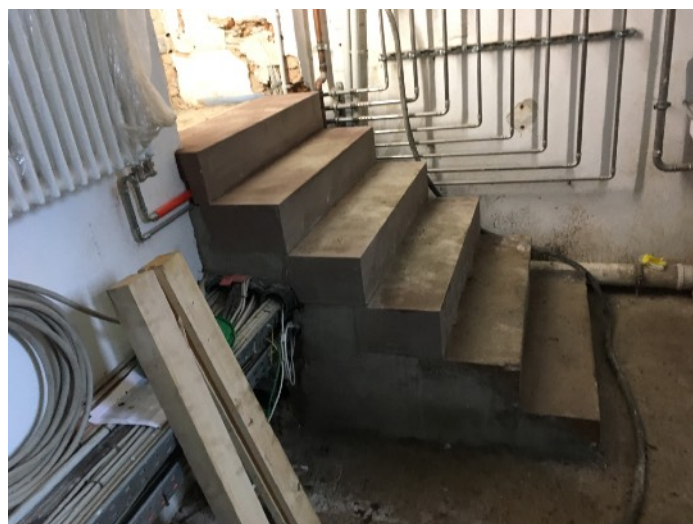
Massive Unterkonstruktion (Beton und KS-Plansteine) und Integration der Bestandsstufen

Notwendige Anpassungen an technische Erfordernisse und Fertigstellung

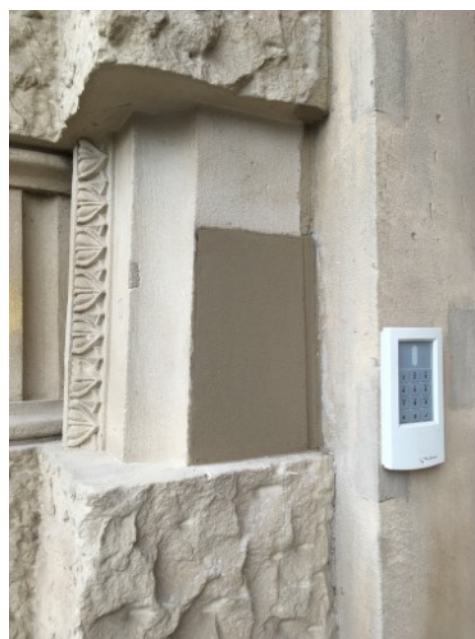
Ergänzungen im Antrageverfahren mit Restauriermörtel an der NO- Fassade

Mit Ergänzungen durch Antragungen mit Restauriermörtel wurden vor allem Reprofilierungen von Fehlstellen im Volumenbereich bis ca. 1.000 ccm abgedeckt. Hierbei kamen vor allem Restauriermörtelsysteme der Firma Remmers zur Anwendung. Dabei wurde unsererseits darauf geachtet, daß Korngröße und Pigmentierung des Mörtels der Färbung und Körnung des Sandsteins angepasst waren und entsprechende Sondermischungen werkseitig hergestellt und geliefert wurden. Die Korngröße wurde deshalb von standardmäßig 0,5 mm auf 0,2 mm eingestellt - die Färbung ggfs. noch vor Ort je nach Situation durch Nachpigmentierung dem jeweiligen Bestand angepasst. Tiefere Fehlstellen bei Bedarf mit grobkörnigerem Grundiermörtel vorangetragen und ggfs. mit V4A- Armierungen zusätzlich stabilisiert. Die Bereiche an denen Abtragungen vorgenommen wurden sind in den Kartierungen hellrot angelegt.

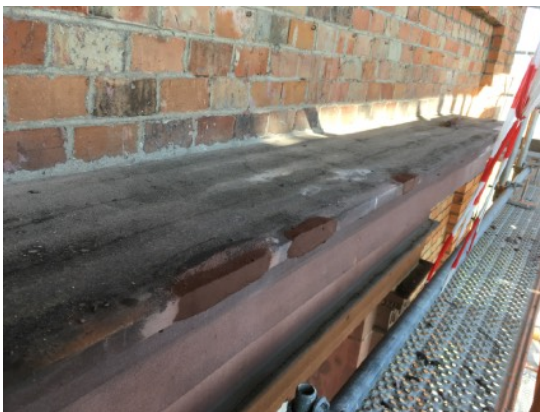
Reprofilierungen am Kapitell rechts unterhalb des Balkons 2. OG

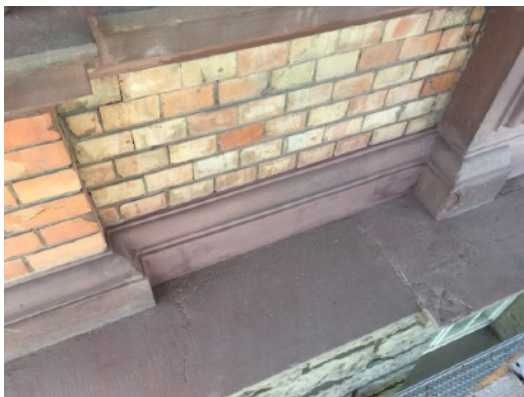
Sockelgesims des 1. OG.

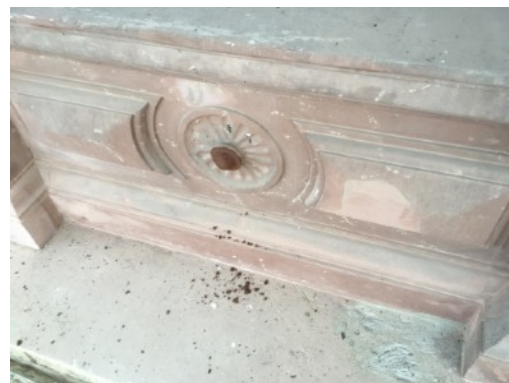
Ergänzte Rosette unterhalb Fensterbank 1.OG

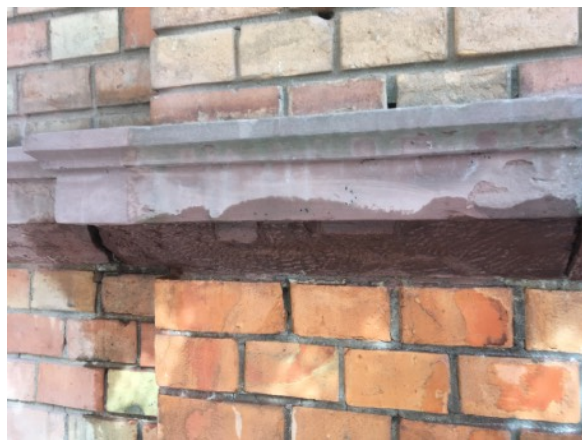
Ergänzung an der Unterkante und Oberkante des Gurtgesimses 1. OG

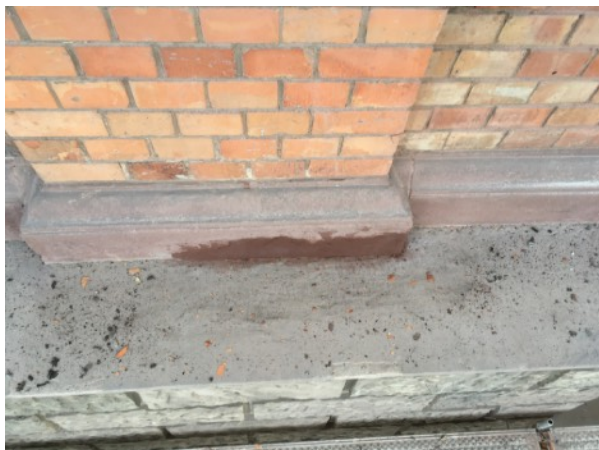
Sandsteinsockelprofil der Lisene

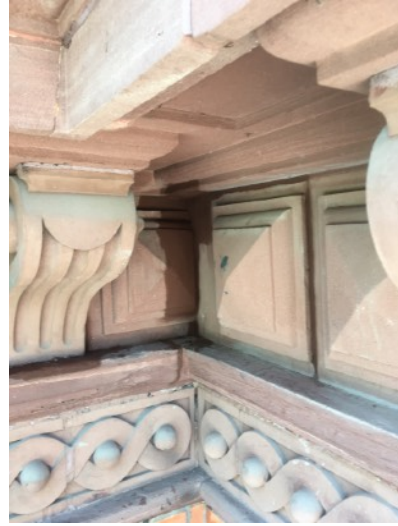
Reprofilierungen an Diamantblöcken unterhalb des Traufgesims

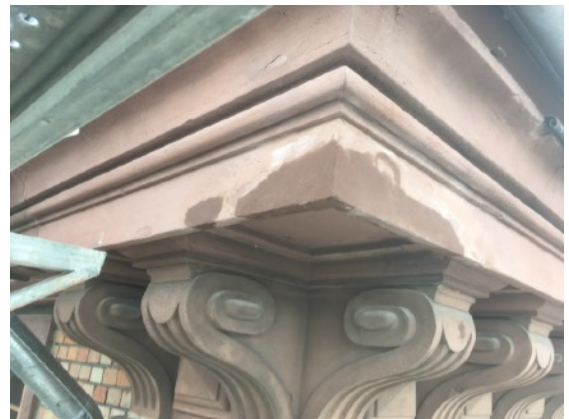
Ergänzte Ecke des Traufgesimses (SO/SW)

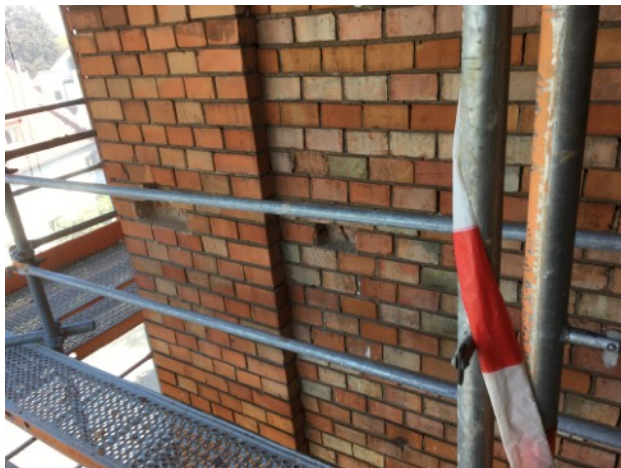
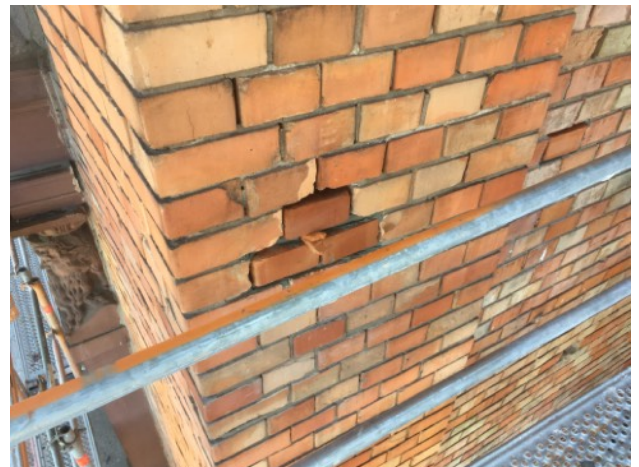
Zahlreiche Ziegelergänzungen an der NW-Seite des Turms (Turmgeschoß)

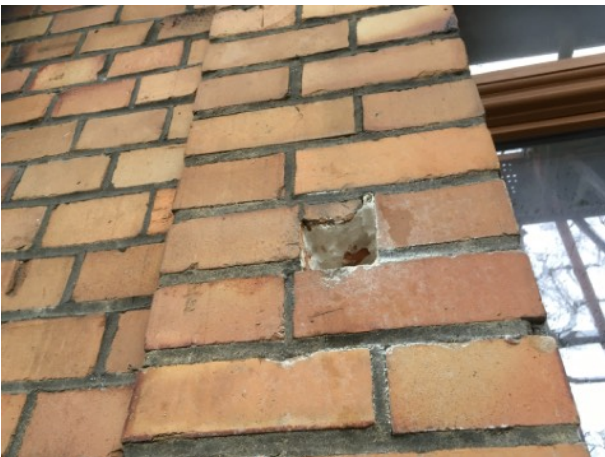
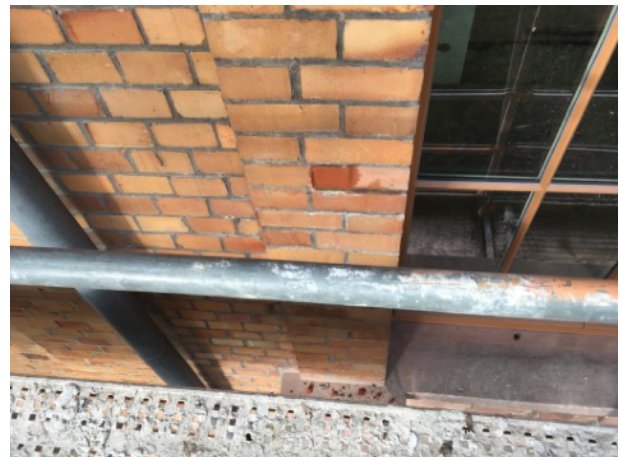
Fugenerneuerung und Schliessen von Lücken innerhalb des Ziegelmauerwerks der SW-Fassade

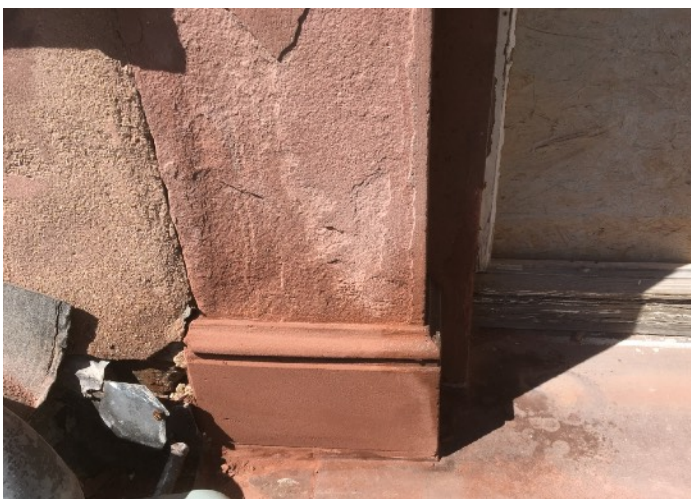
KSE-Vorfestigung mit herabgesetzter Gelabscheidungsrate an Gewänden und Solbank am südwestl.

Fenster des Turms (3. OG)

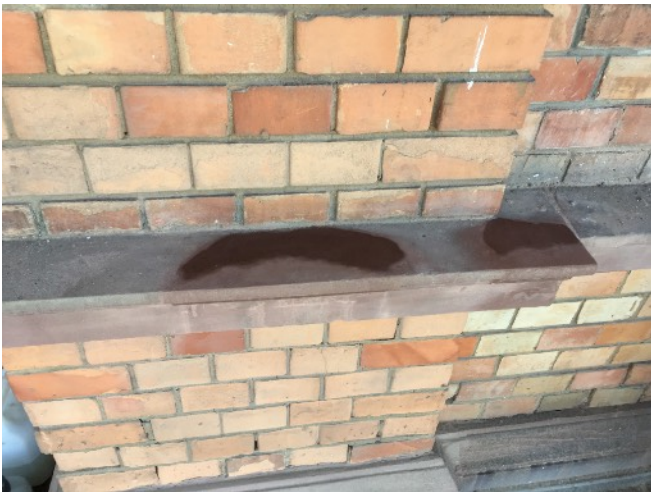
am Gurtgesims des 1.OG der NO-Fassade linke Gebäudehälfte aufgrund von Schalenbildung

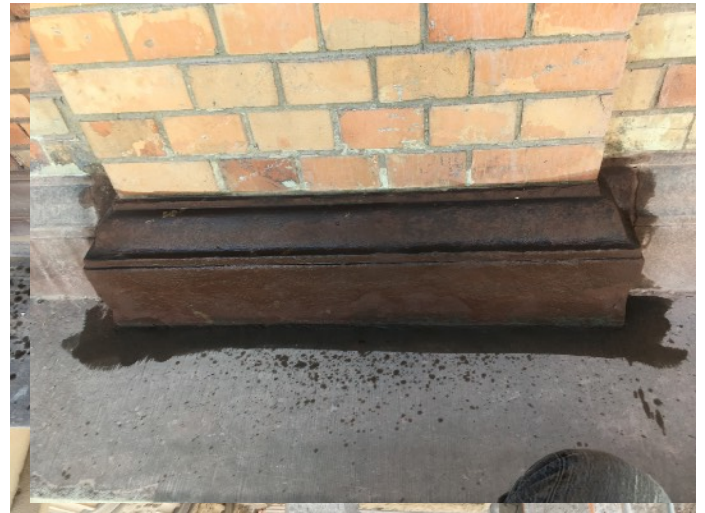
Festigen des Sockelgesimses des 1.OG rechts

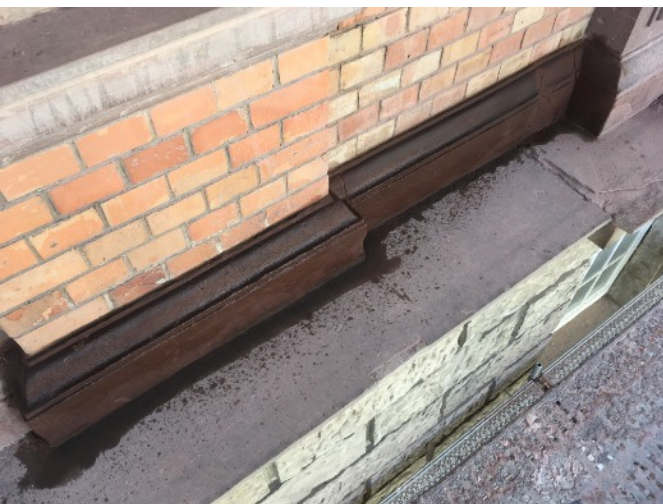
Festigen der Sockelgesimse des 1.OG der NW-Fassade

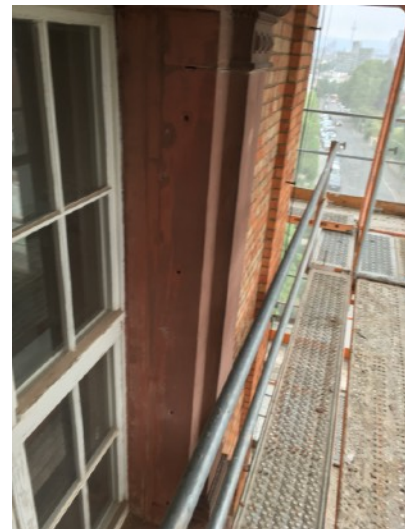
Nach Anlage der Sandsteinlasur

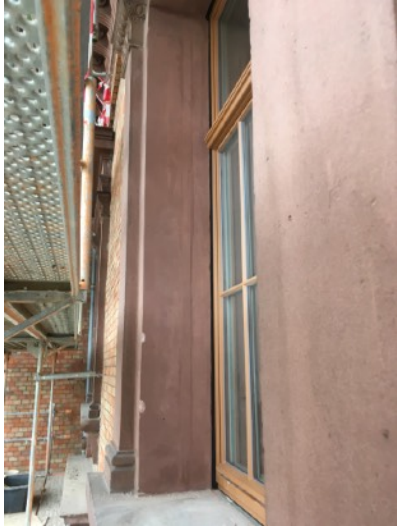
NO-Fassade 2.OG rechte Gebäudehälfte

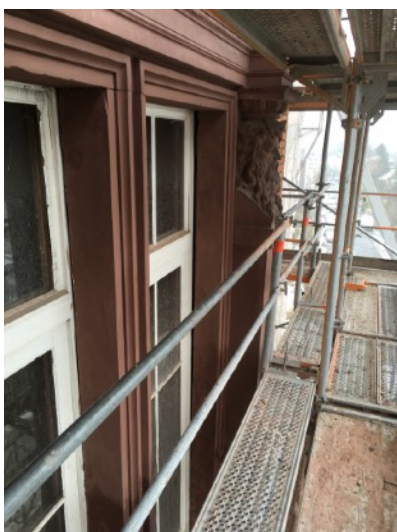
Leibung am Balkon des 2. OG der NO-Fassade

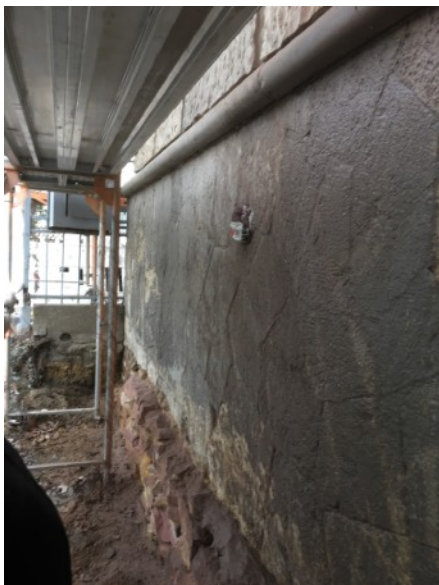
Jurakalksteinsockel noch mit grauer Beschichtung.
