Rastatt, Niederbühler Tor

Restaurierung eines Teilabschnittes der Sandsteineinfriedung des Aussenbereiches und Konsolidierung der Eingangstorpfeiler aus Sandstein

Dokumentation der Restaurierungsarbeiten

Objekt **Niederbühler Tor - Teilbereich der Sandsteineinfriedung und Eingangstorpfeiler des Aussenbereiches**

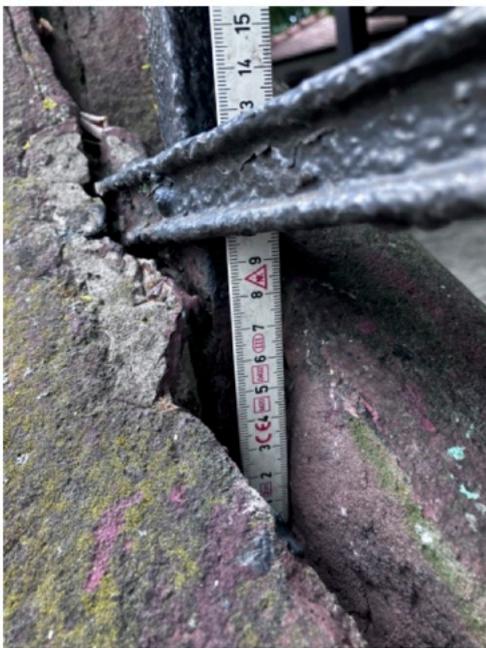
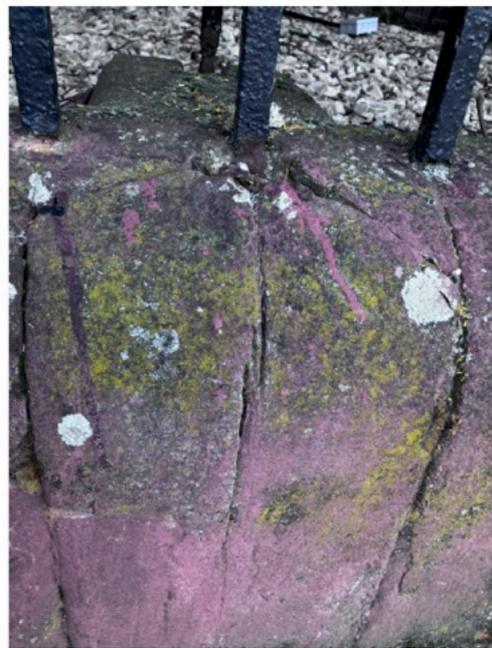
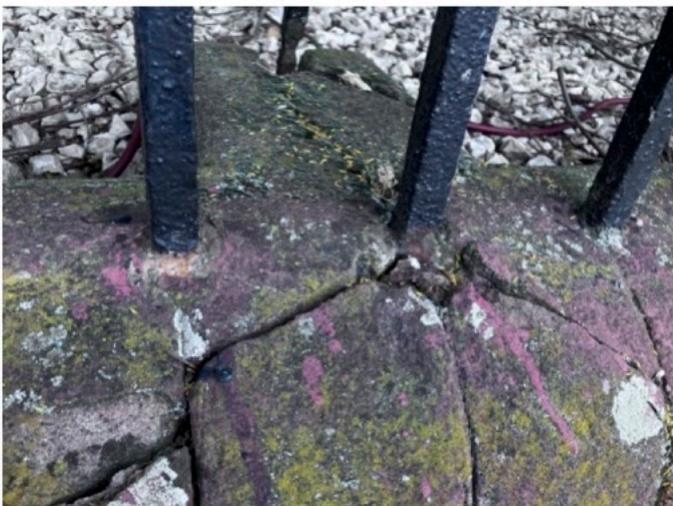
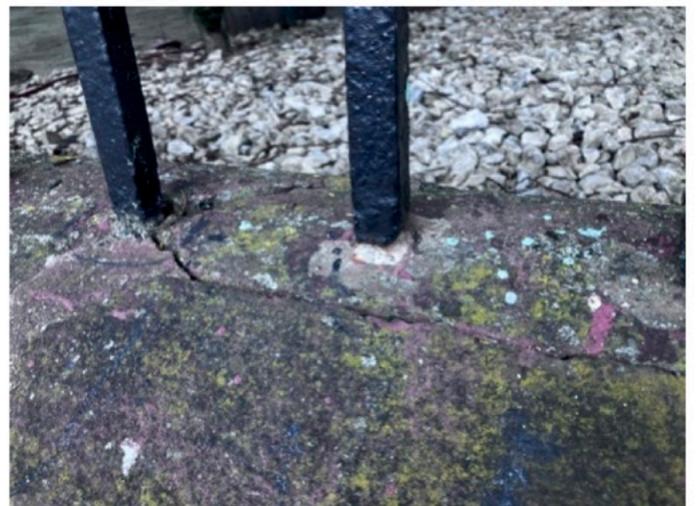
Detailaufnahmen

Fehlstellen am Sandstein des Zaunsockels ebenfalls bedingt durch korrodierende Zaunstäbe

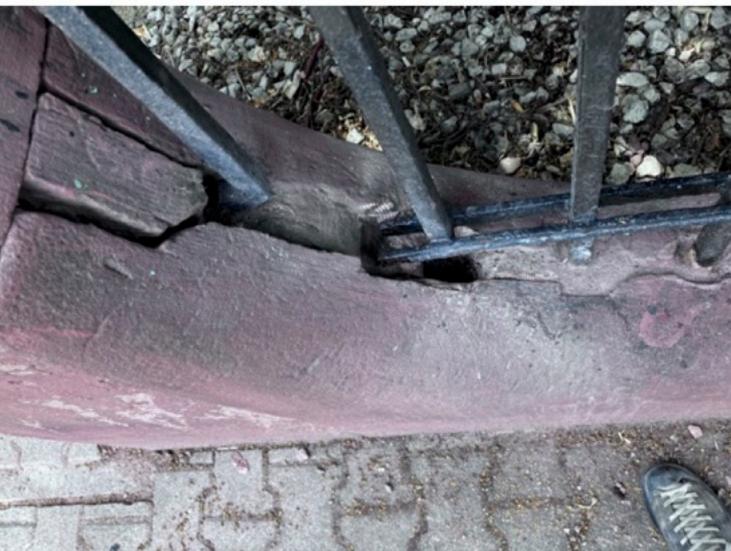
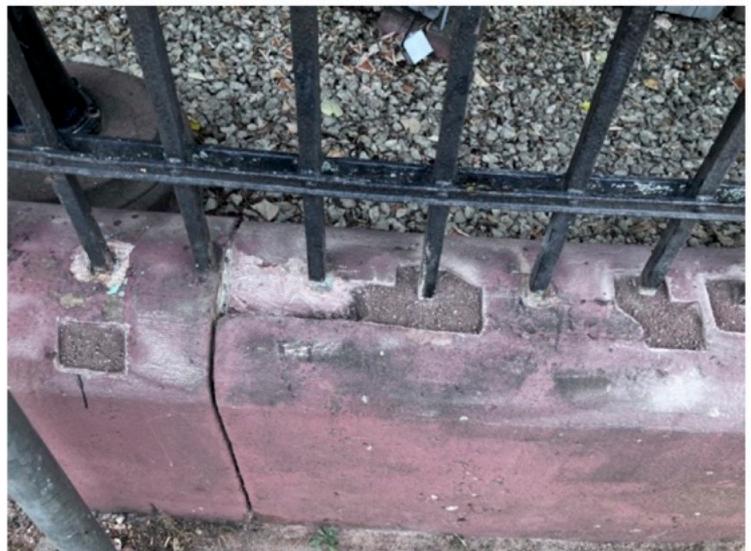
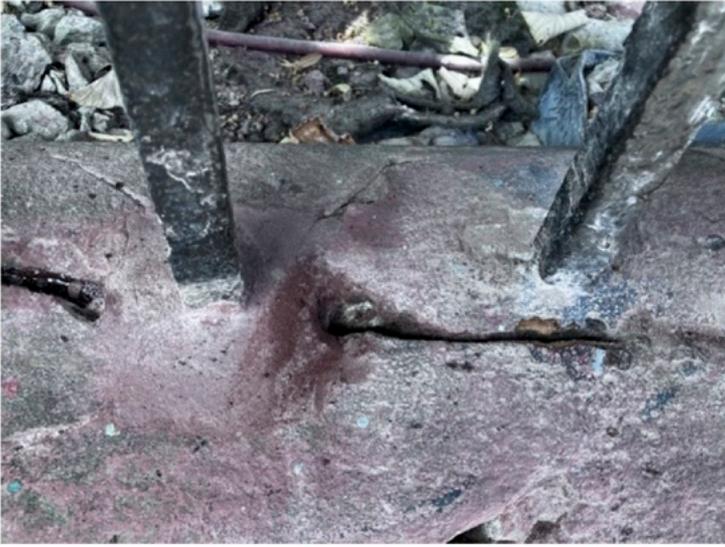
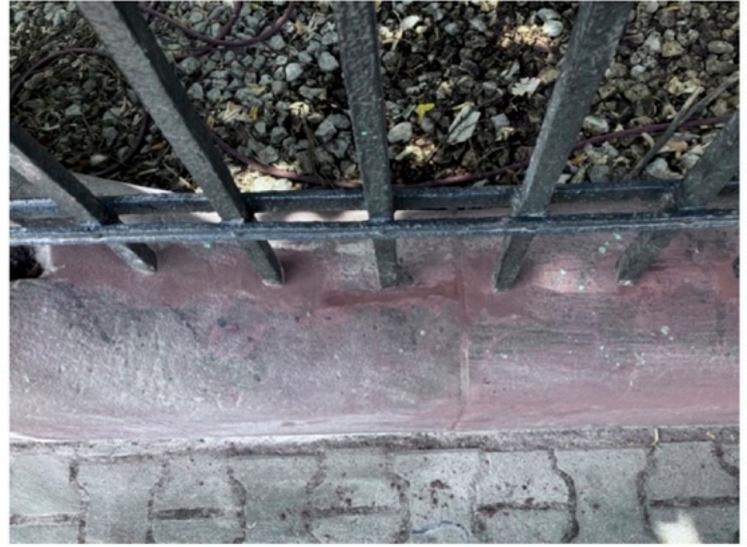
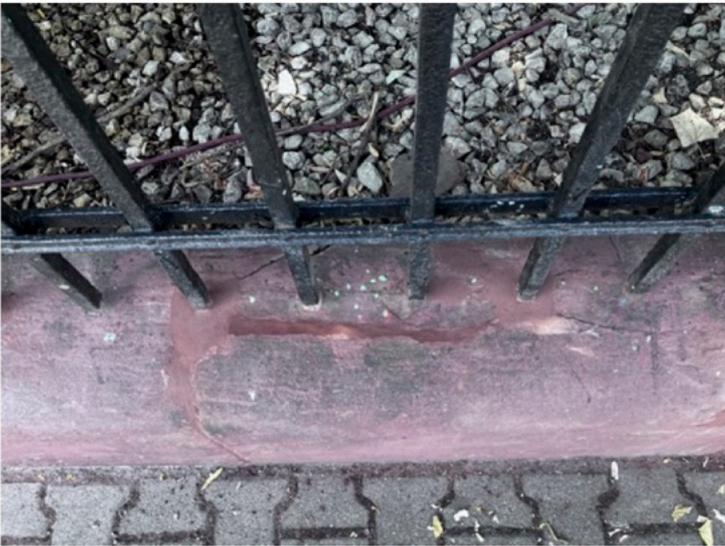
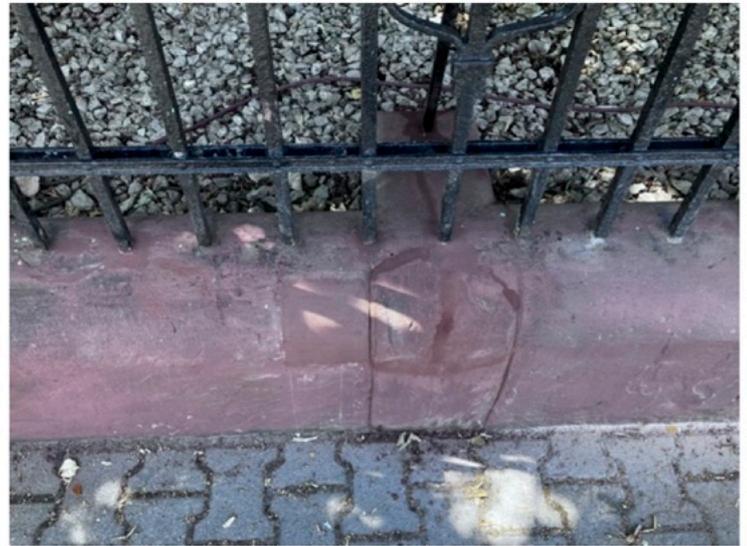
Freilegen korrodierter in den Sandsteinsockel eingebundener Zaunstäbe und Verpressen der Risse (Pos. I.4)

Abschnittsweises Freilegen der im Sandstein eingebundenen Zaunstäbe im Radius von rd. 3 cm und Entrosten, Antirostbehandlung mit Rostumwandler und Beschichten. Befestigen bzw. kraftschlüssiges Einbinden und Verwahren der Stäbe in Verbundmörtel und Schliessen der Bohrlöcher mit Restauriermörtel.
