Pagodenburg Rastatt
Restaurierung bzw. Teilaustausch des Sandsteinbelags
Innenbereich Erdgeschoß

Dokumentation der Restaurierungsarbeiten

Rastatt, Pagodenburg - Restaurierung der beschädigten und schadhafte Sandsteinplatten des Bodenbelages im Innenraum des Erdgeschosses

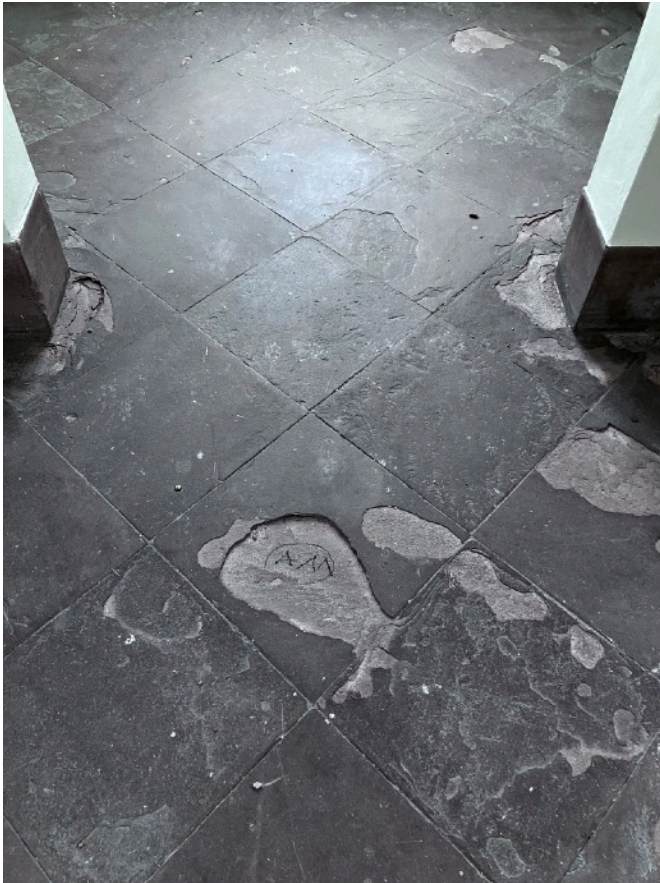
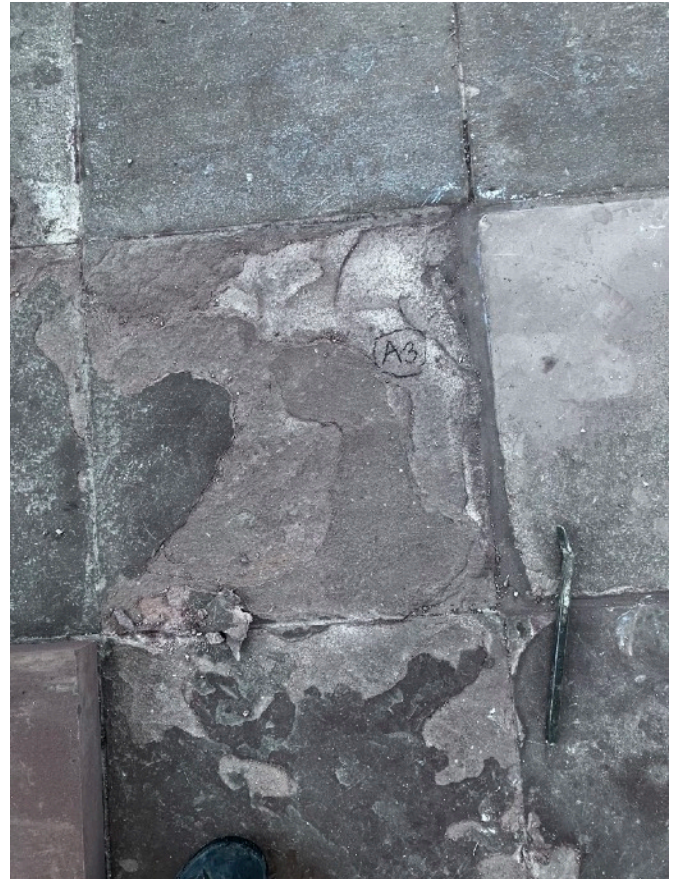
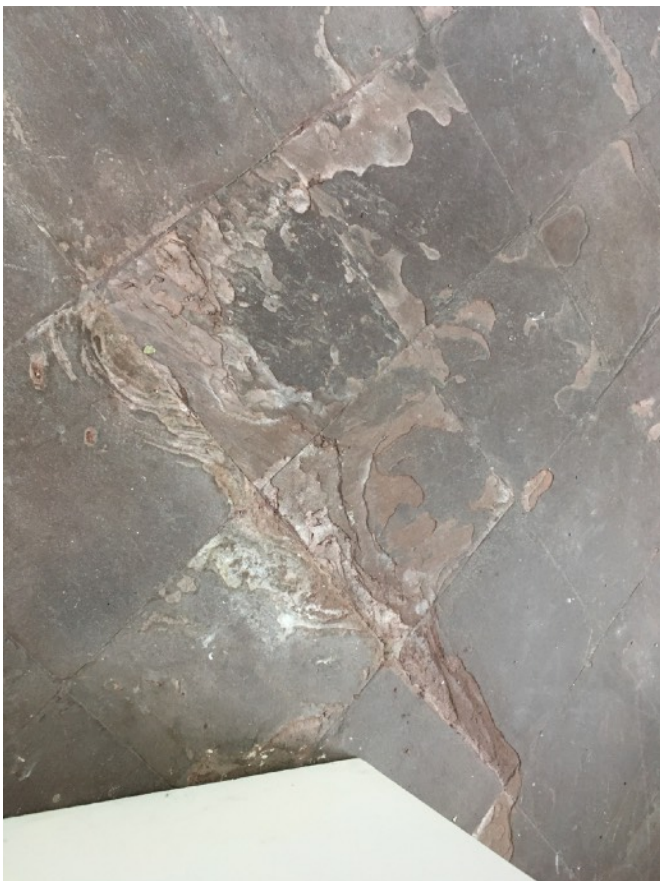
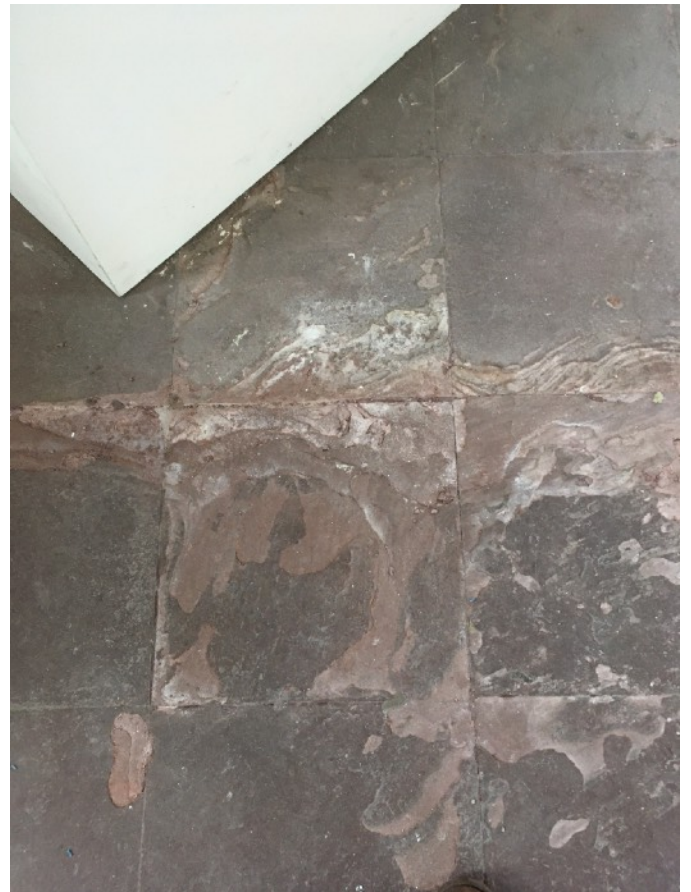
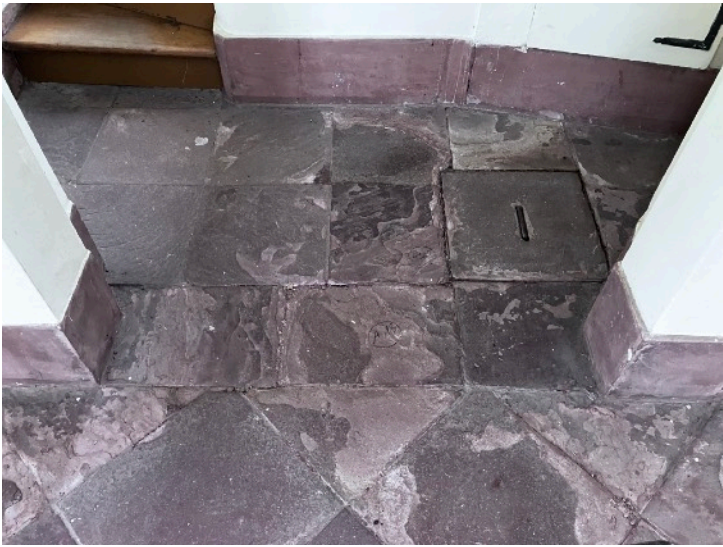
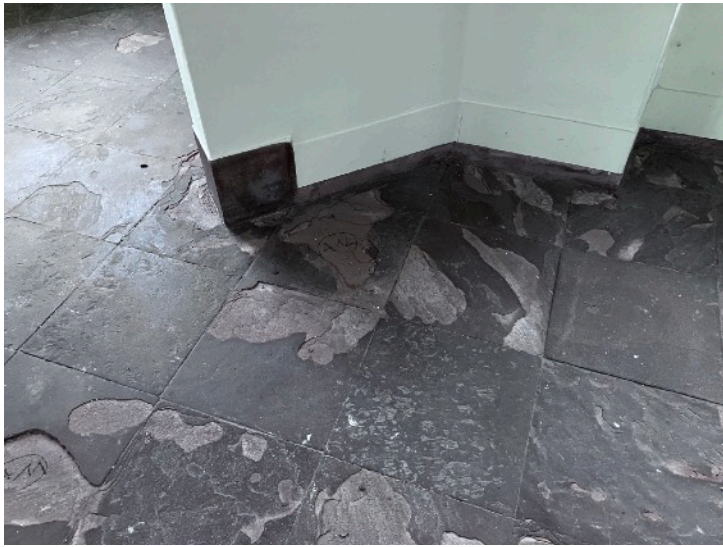
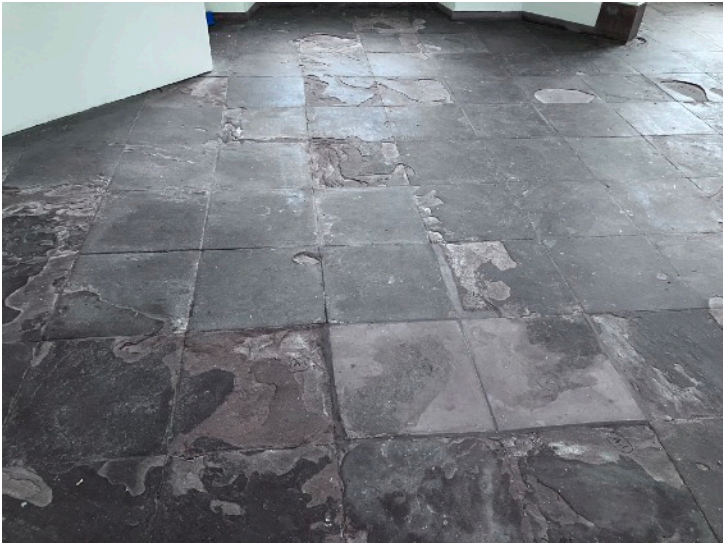
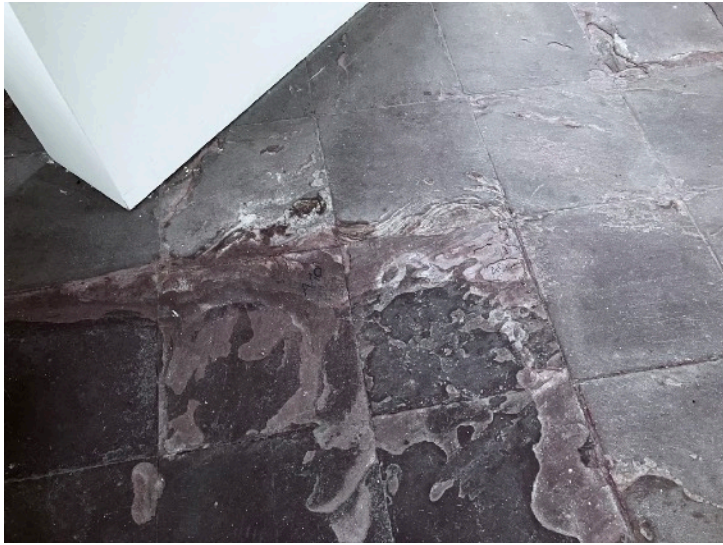
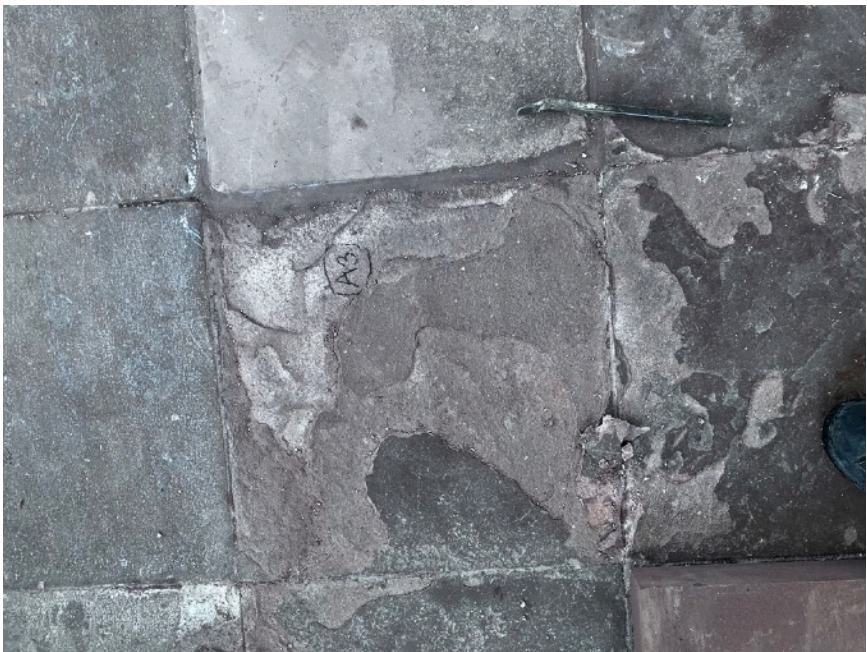
Fotodokumentation Vorzustand

Anzahl der auszutauschenden Sandsteinplatten : 15 bis 20 Stück (vorwiegend im zentralen Bereich des Innenraumes)

Weitere und weniger schadhafte Sandsteinplatten in den äusseren und weniger frequentierten Bereichen des Innenraumes werden entsprechend dem Restaurierungsvorschlag und Angebot 22/04 - 2 vom 12.04.2022 beschriebenen Verfahren ergänzt bzw. restauriert

Vorgehensweise bei der praktischen Umsetzung: Behutsames Öffnen der Fugen und vorsichtiges Herausheben der stark schadhafte und zum Austausch bestimmten Sandsteinplatten, Vorbereiten des Mörtelbettes aus Trasskalkmörtel und Einsetzen der neuen Sandsteinplatten sowie Anpassen an die angrenzenden Bestandsplatten, hierbei ist eine maximal Fugenbreite von ca. 1 cm vorgesehen. Füllen der Fugen mit feinkörnigem und evtl. pigmentiertem Fugenmörtel auf Trasskalkbasis.

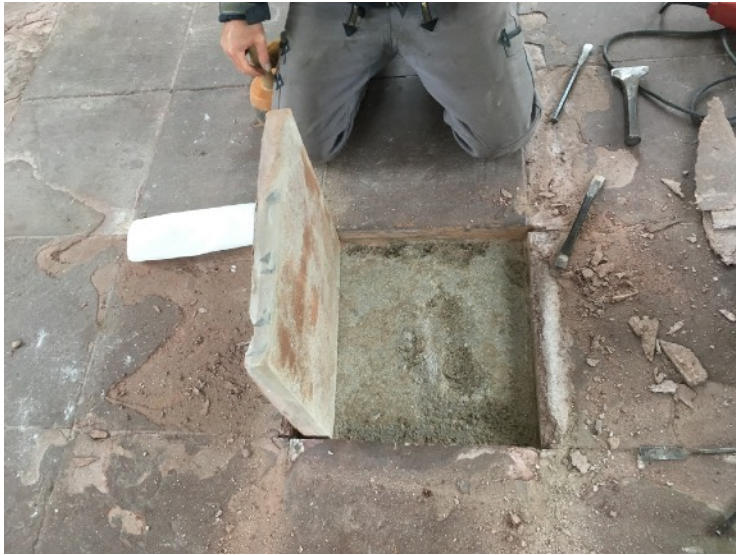
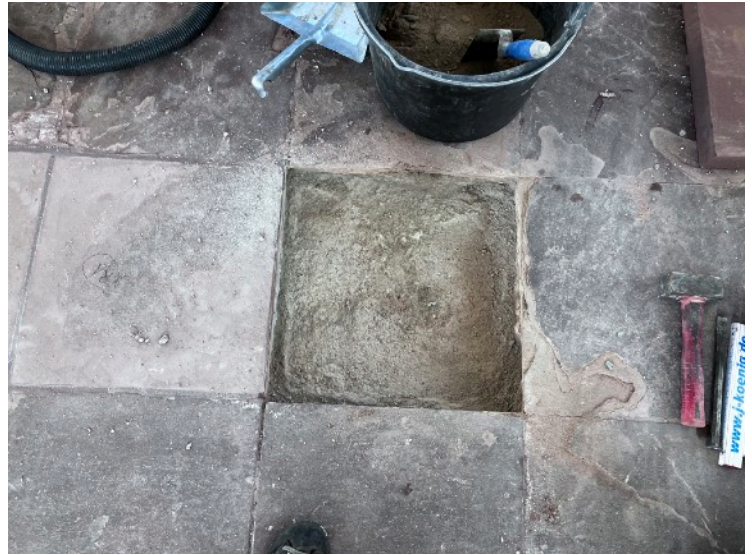
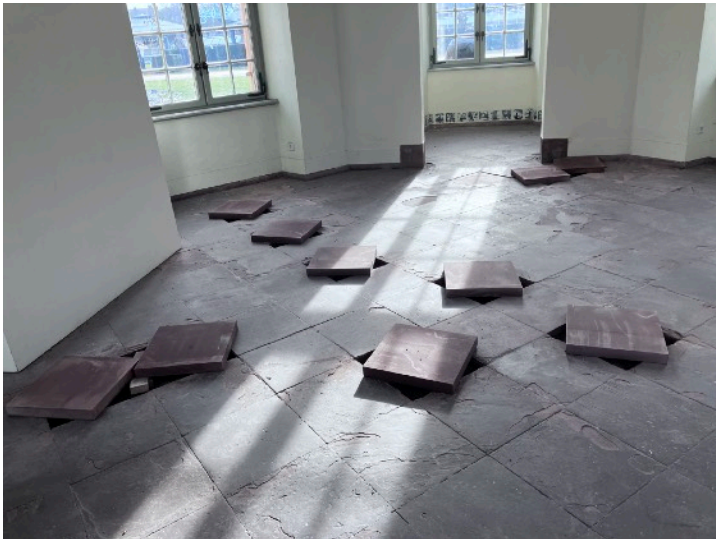
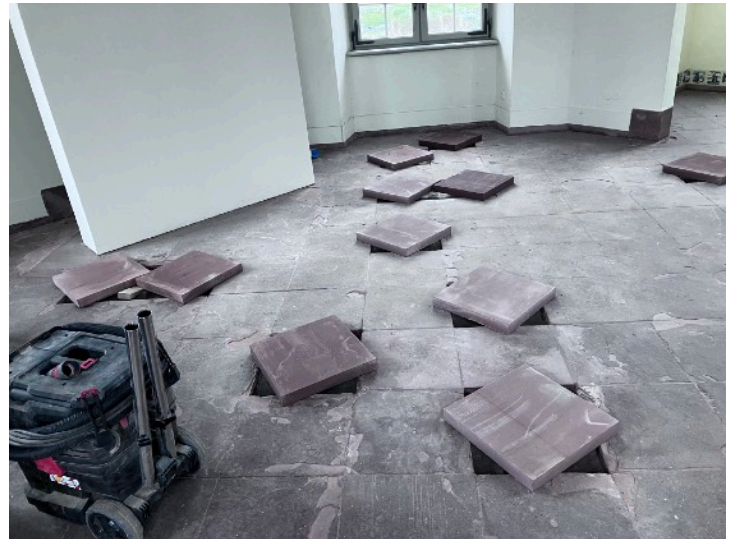
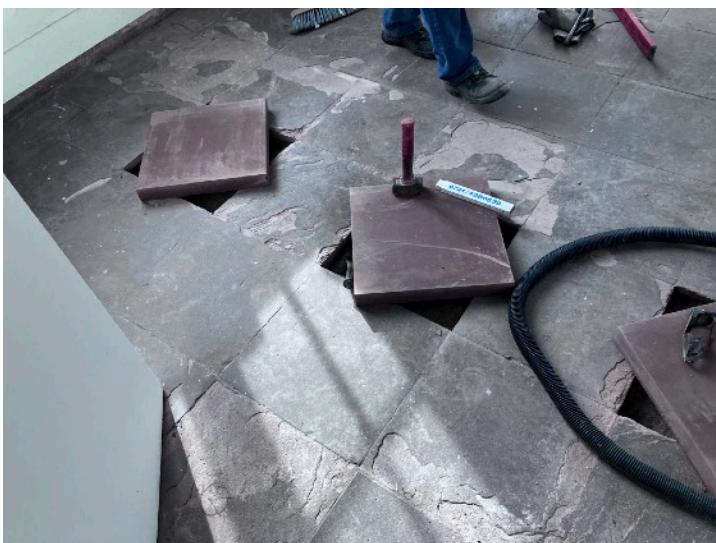
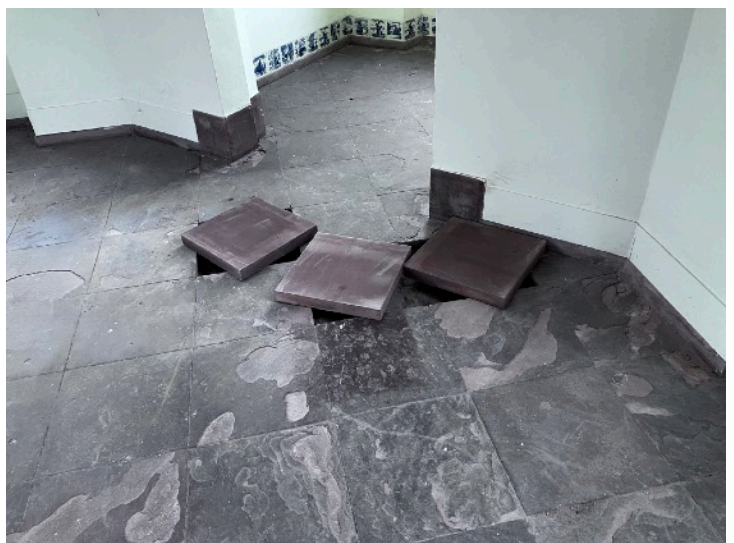
Während den Restaurierungsarbeiten und dem Ausbau der schadhaften Platten

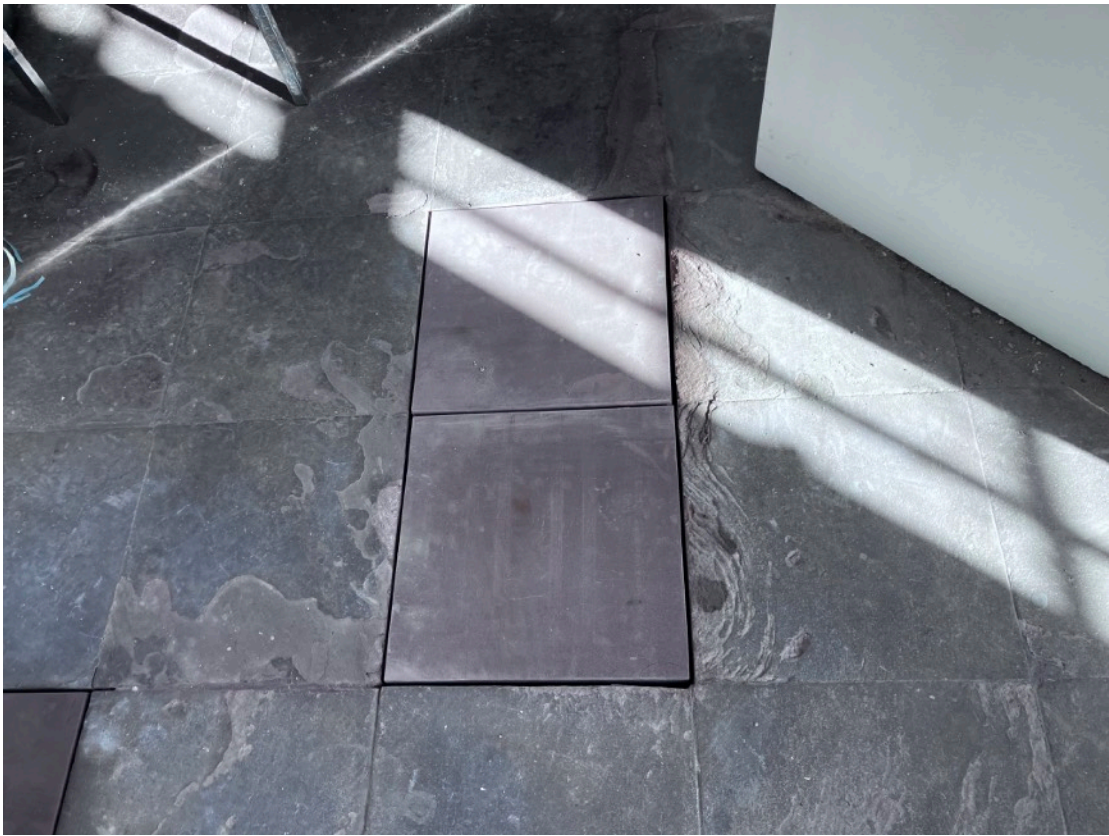
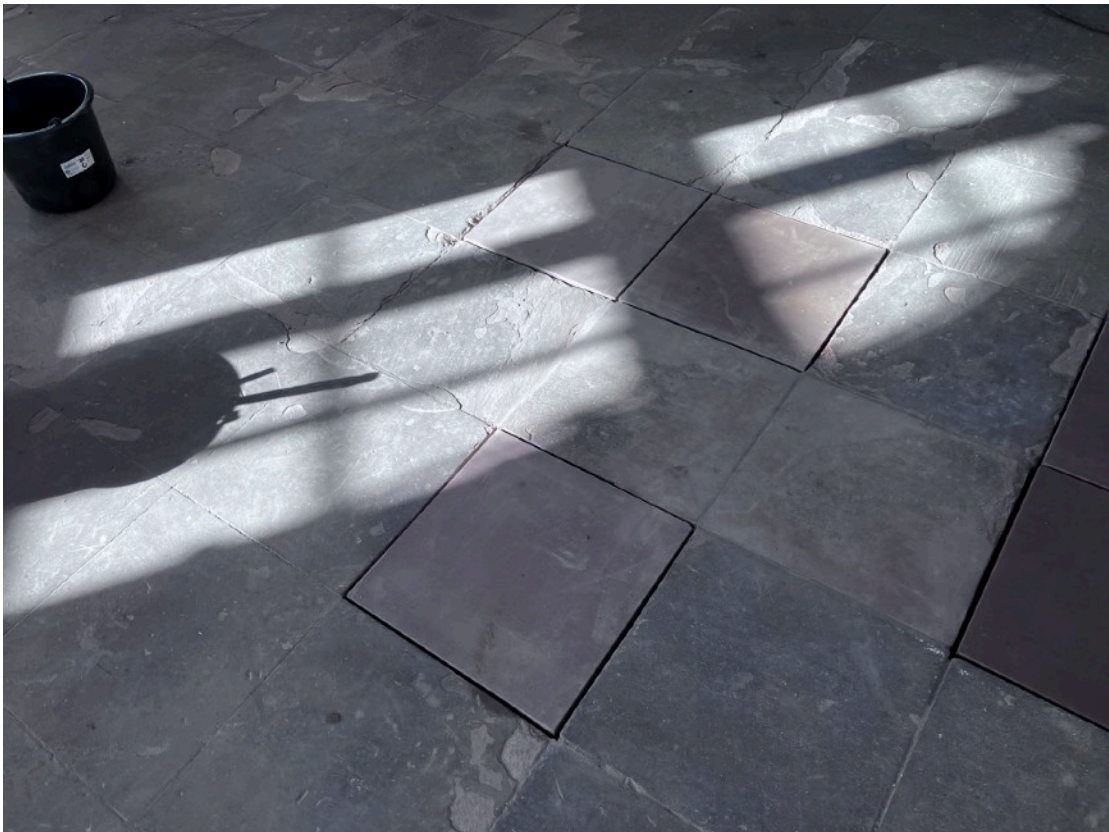
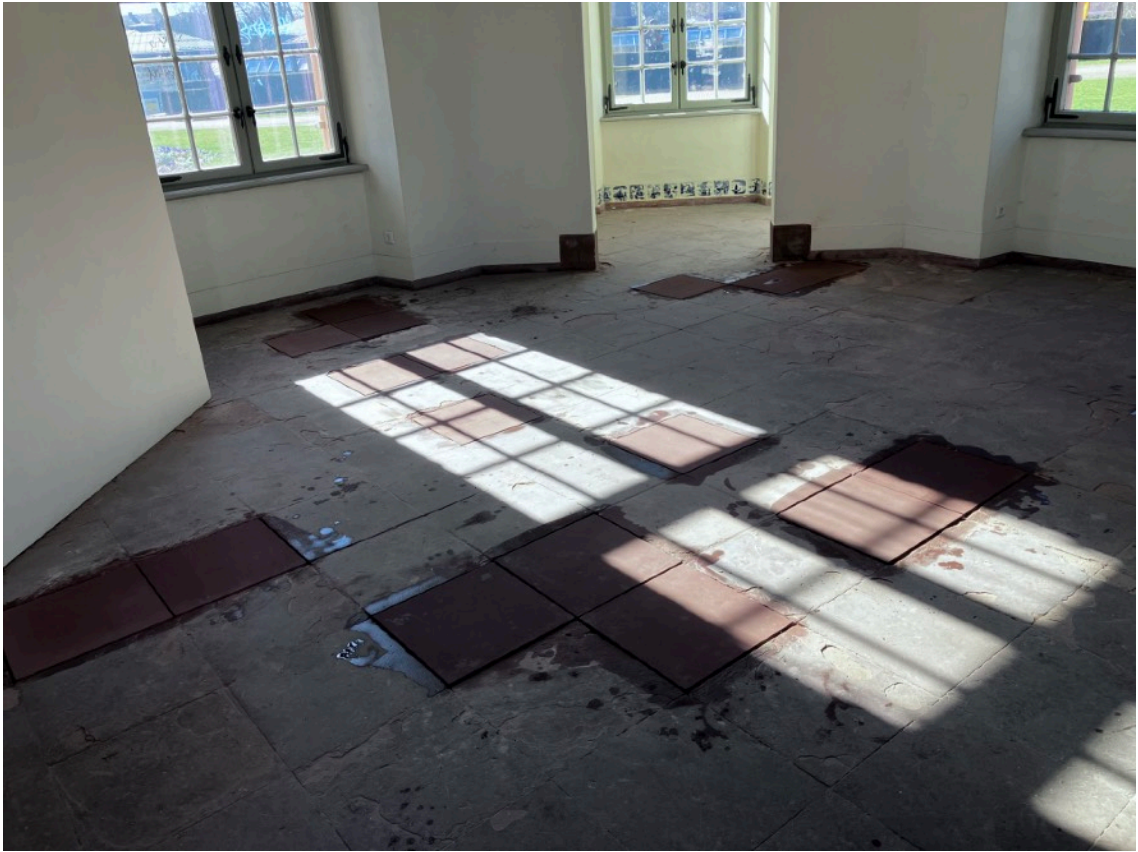
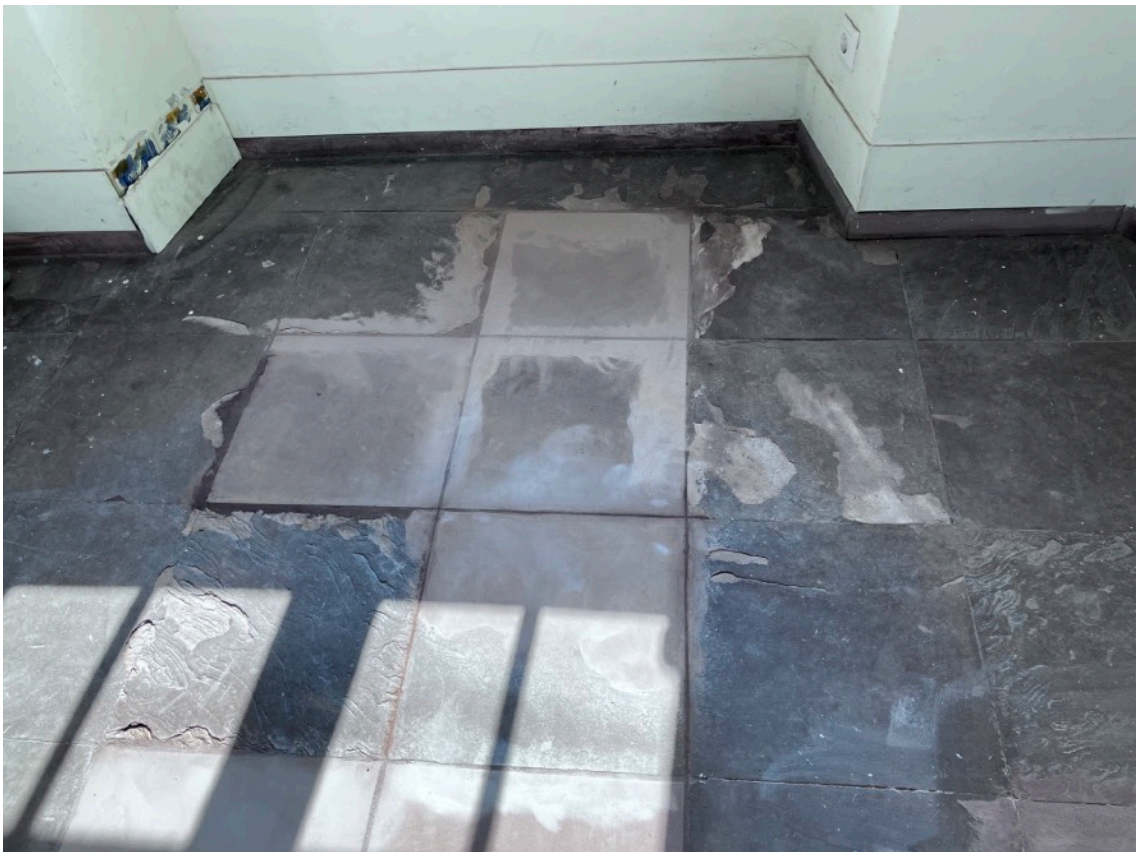
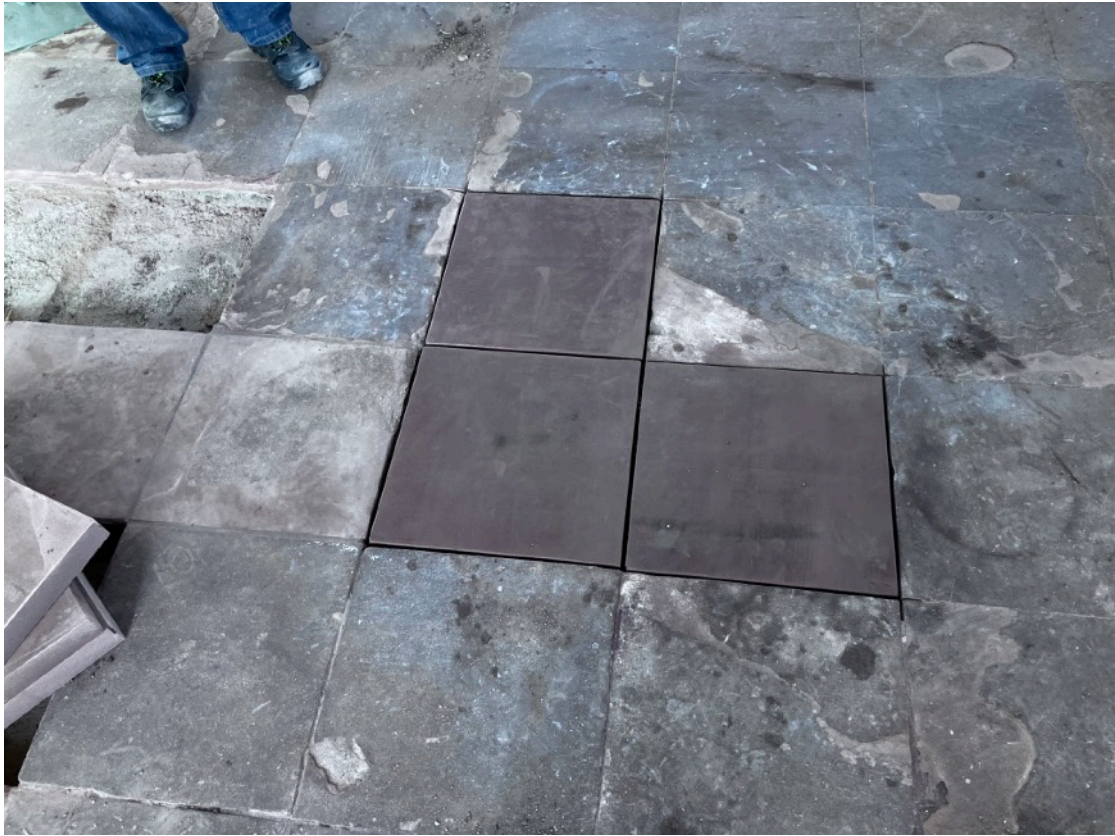
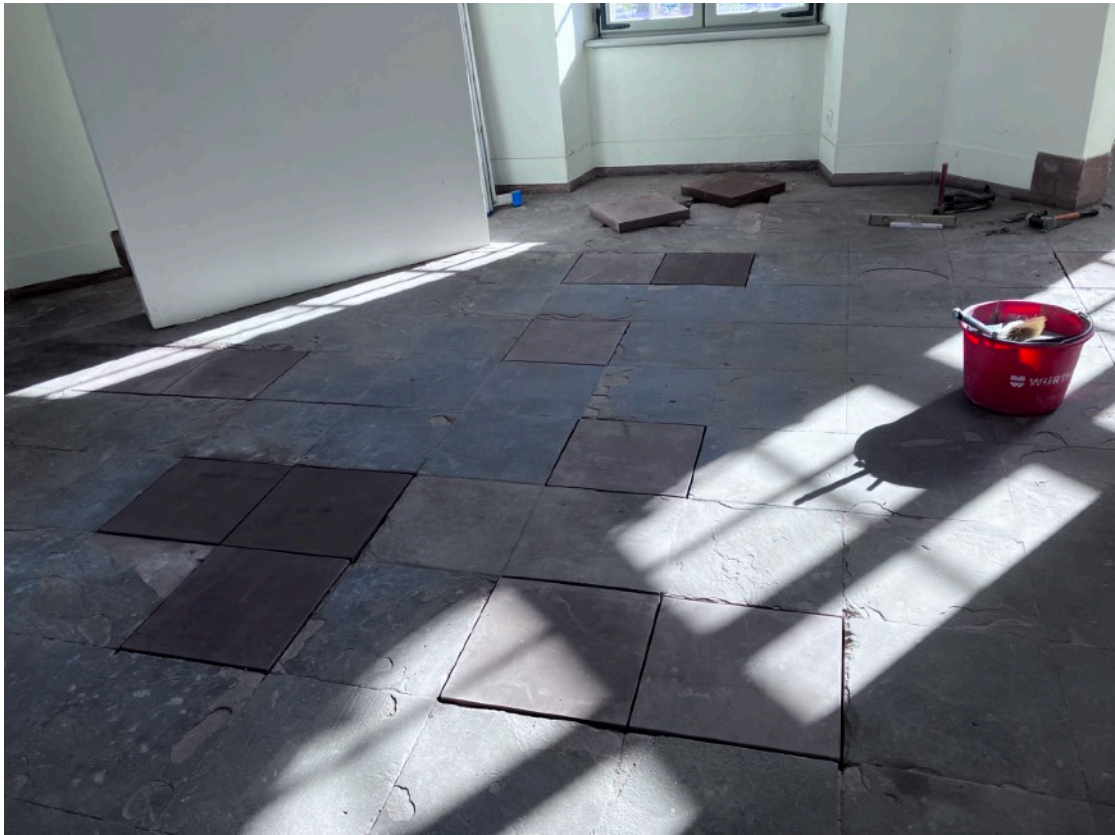
Während und nach dem Einbau der Austauschplatten

Sandsteinplatten Maintäler Sandstein (rot), Menge: 20 Stück : Maße : Breite 42 cm x Länge: 42 cm
Stärke : 5 cm

Verlegemörtel: Tuba Trasskalkmörtel

Fugenmörtel: Remmers RM 214 - Korngröße 0,5 mm

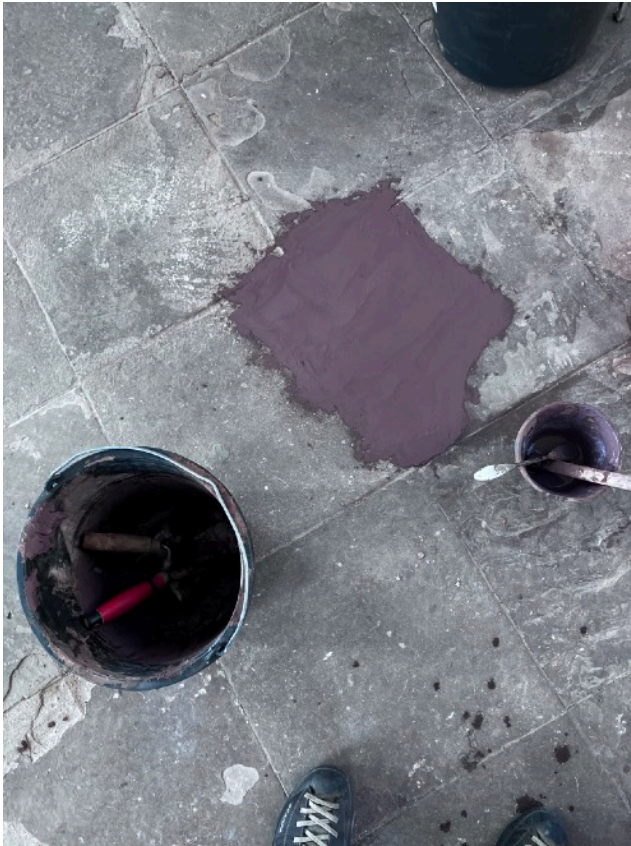
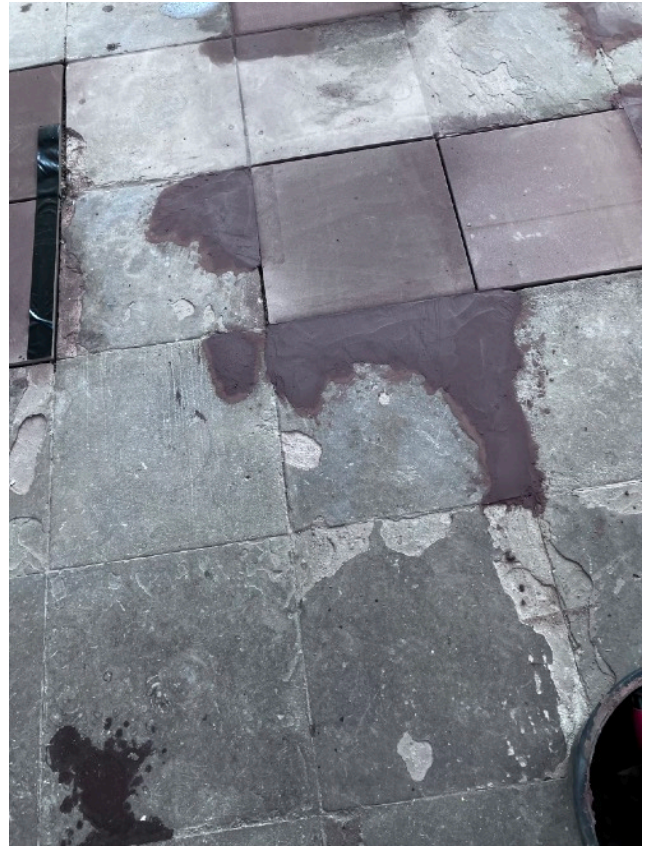
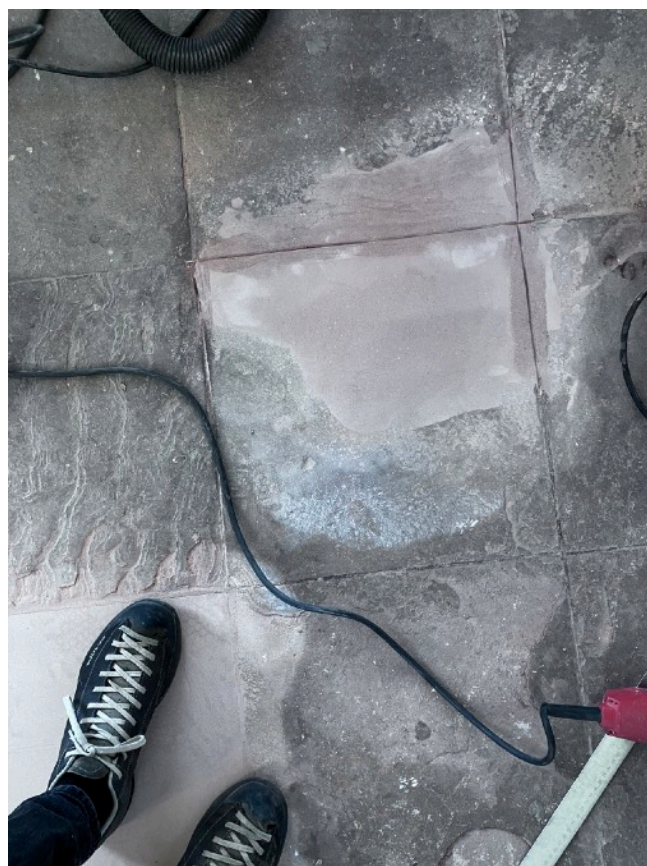
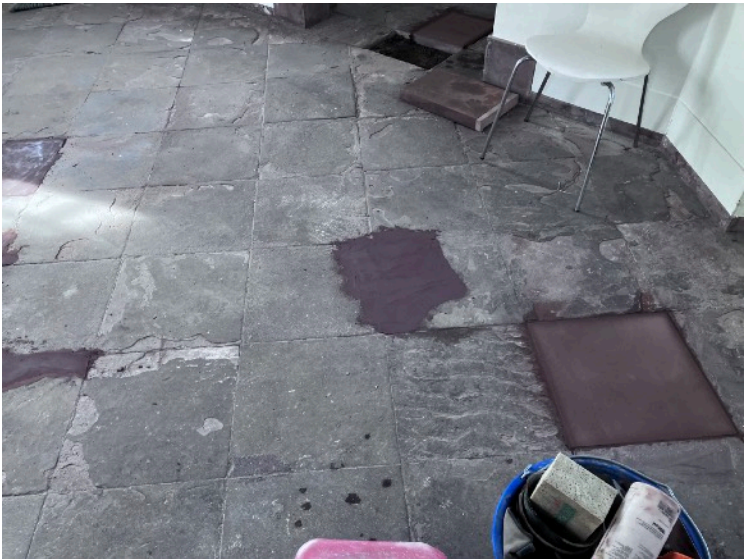
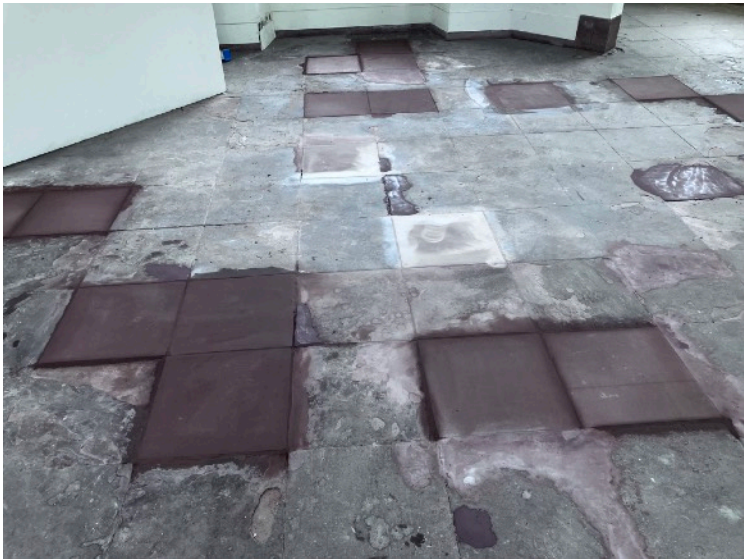
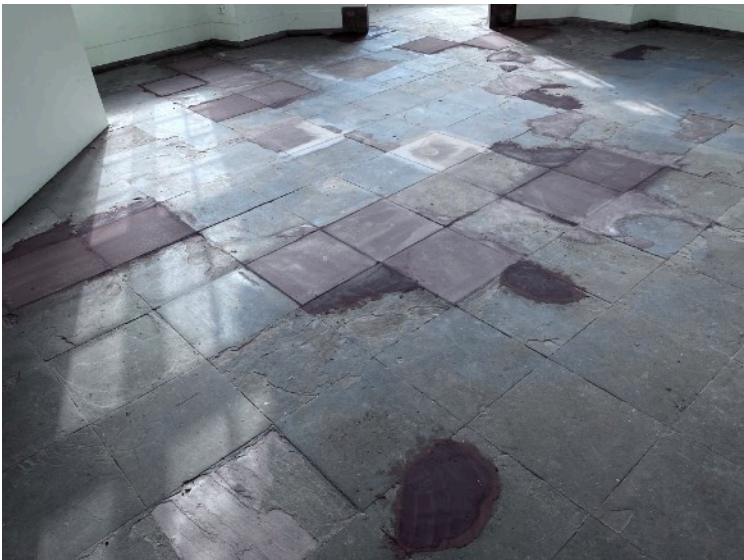
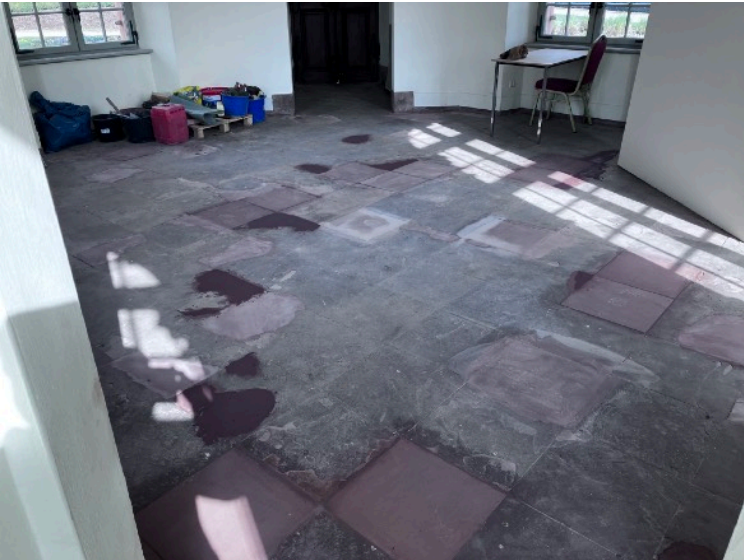
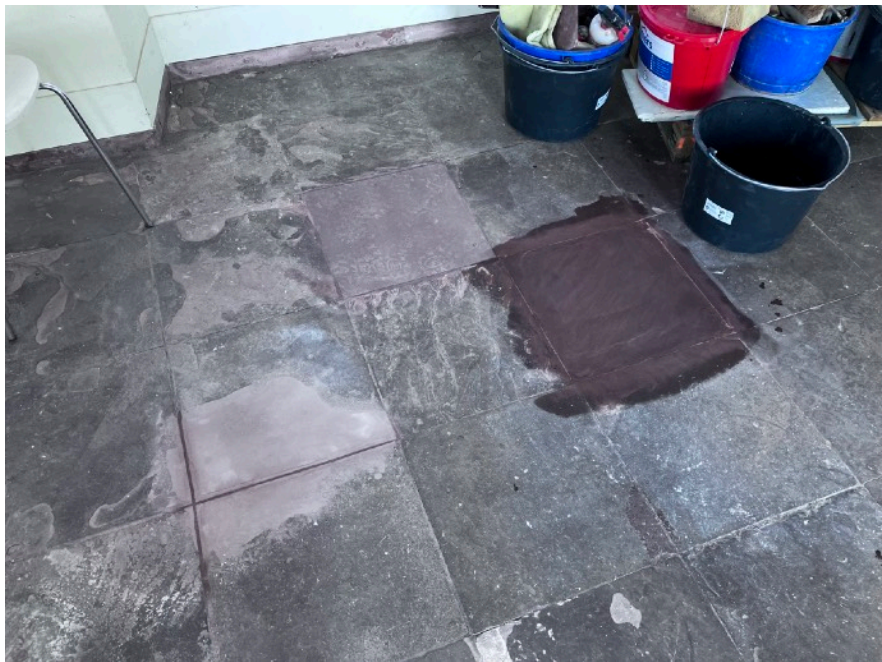
**Ergänzung von schadhaften Bodenplatten mit Restauriermörtel (BL System 2
komponentig)**

Vorgehensweise: (Hierbei werden die originalen Sandsteinplatten im Verband belassen) Vorfestigen der weniger beschädigten aber entfestigten Plattenoberflächen mit KSE (Kieselsäureester mit angemessener Gelabscheidungsrate von ca. 30 %) Dabei ist eine Standzeit bzw. Einwirkzeit von ca. 10 bis 14 Tage zu berücksichtigen.

Danach Freilegen der abschiefernden Oberflächen bis auf den tragfähigen und gesunden Sandstein, um haftfähige Kontaktflächen für den Restauriermörtel herzustellen . Anschliessend Antrag eines zweikomponentigen mineralischen Restauriermörtels (geeignet für zu begehende Oberflächen wie beispielsweise Treppen und Fußböden) dem Farbton des Sandsteins angepasst. Nach einer angemessenen Stand- und Durchhärtezeit von jeweils rd. 3 Tagen erfolgt die steingerechte Oberflächenbearbeitung durch Angleichen der Oberfläche an den Bestand und die Herstellung des Fugenbildes sowie das Verschliessen der Fugen.

Restauriermörtel: BL -System (zweikomponentig) Korngröße 0,4 mm

Sandsteinfestiger: Remmers KSE 300 E + Verdünner VKSE

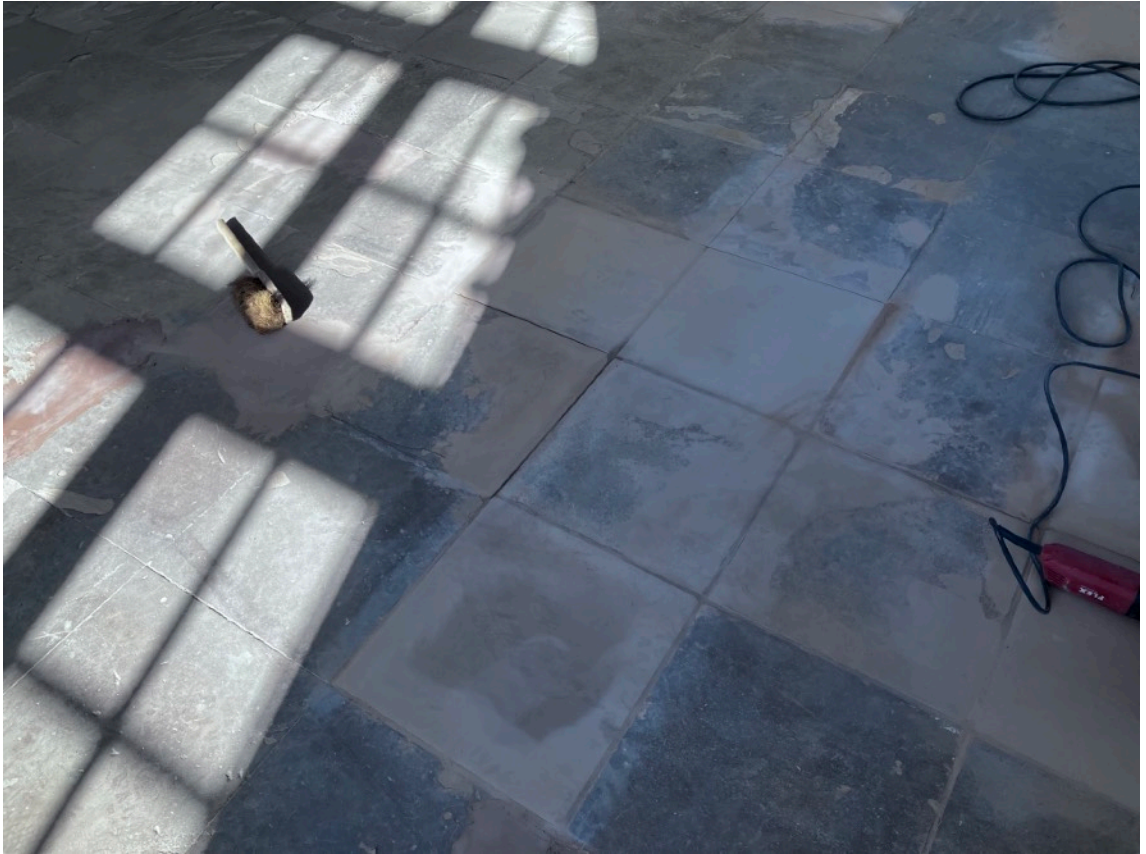
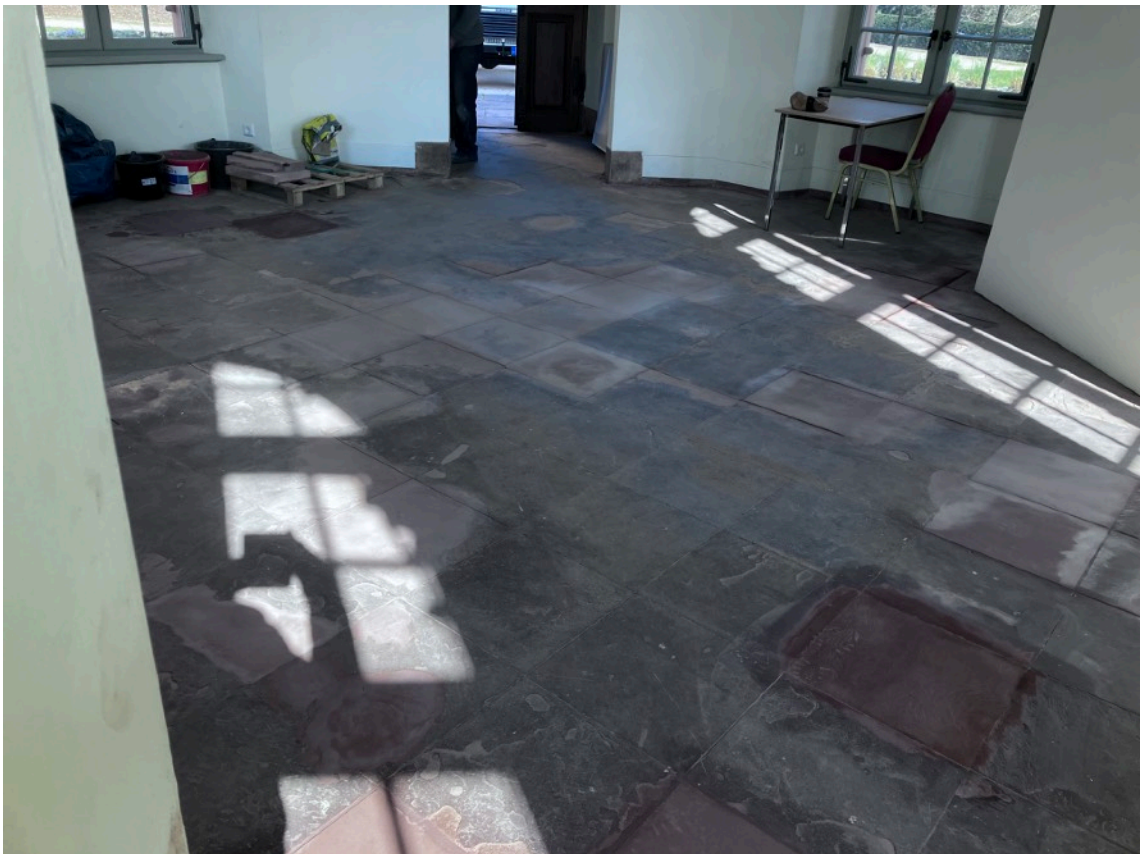
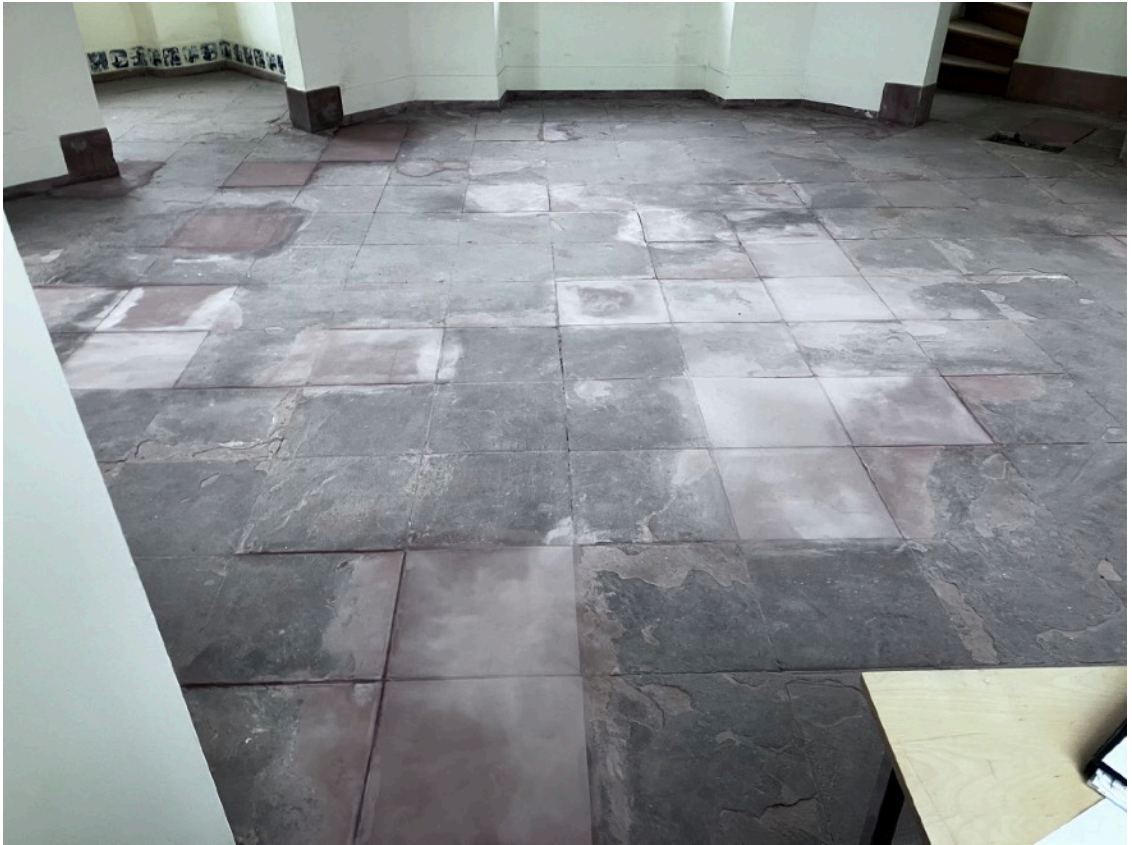
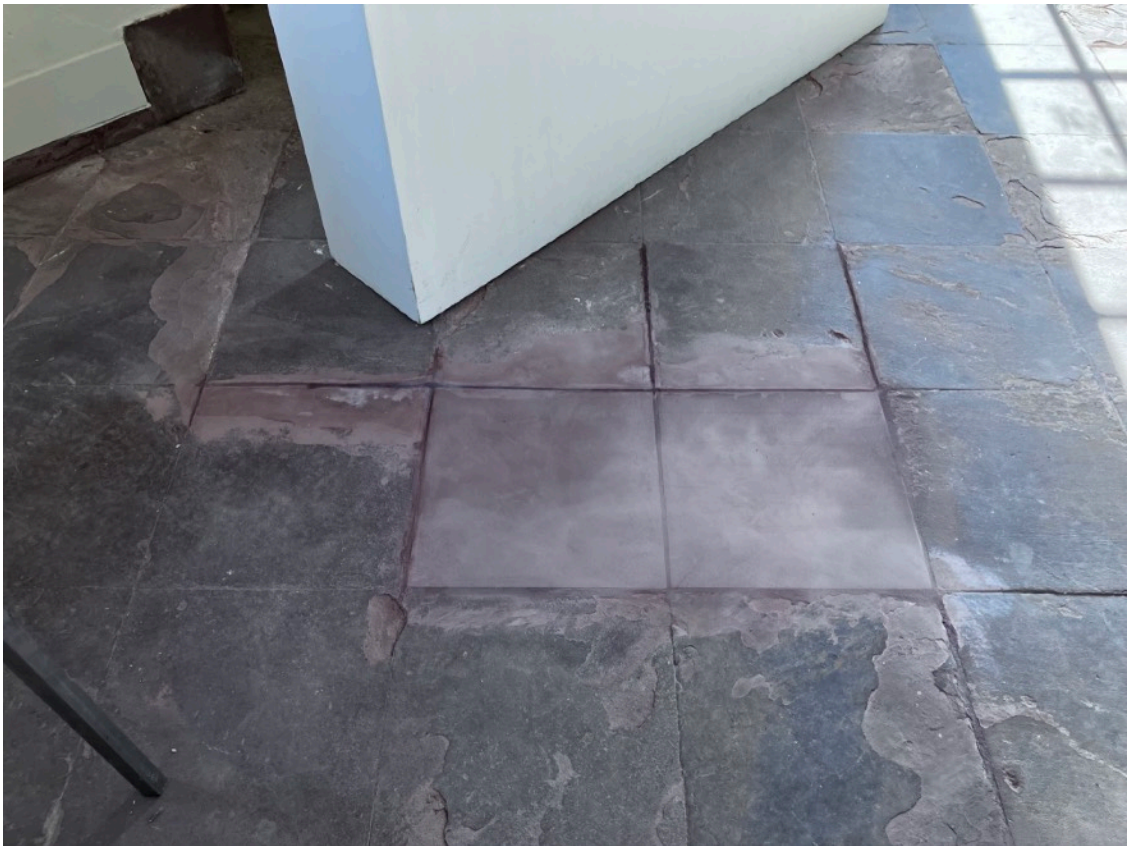
Einschleifen der Kanten und Fertigstellung
