Pagodenburg Rastatt
Restaurierung bzw. Teilaustausch des Sandsteinbelags
Innenbereich Erdgeschoß

Dokumentation der Restaurierungsarbeiten

Rastatt, Pagodenburg - Restaurierung der beschädigten und schadhafte Sandsteinplatten des Bodenbelages im Innenraum des Erdgeschosses

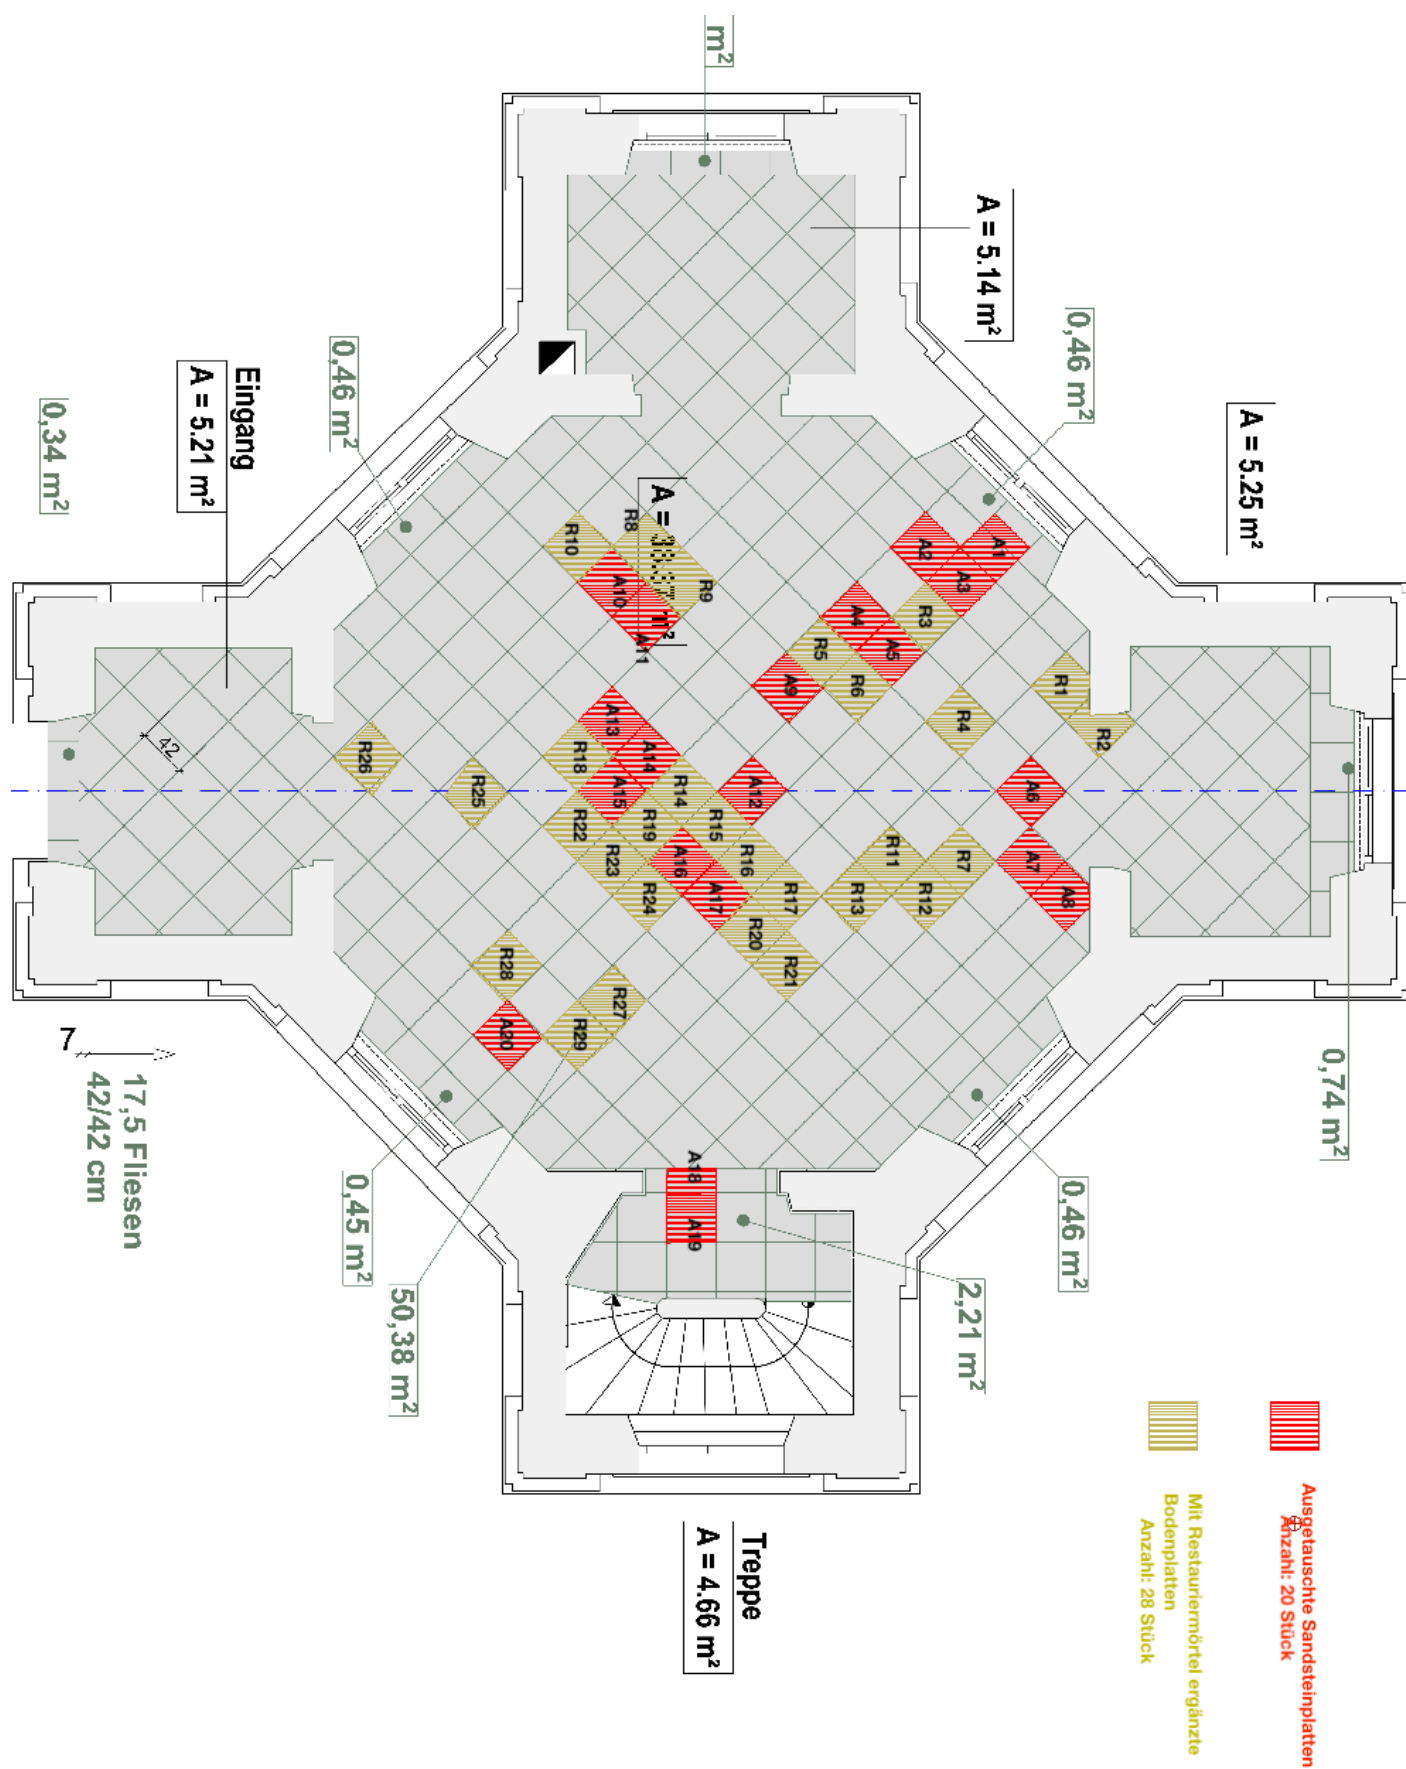
Kartierung der ausgetauschten und restaurierten Sandsteinplatten
