**Karlsruhe
Hinterm Hauptbahnhof 1
Ehemaliges Kesselhaus**

Südliche Einfriedung aus Sandstein

Restaurierungsbericht und Dokumentation

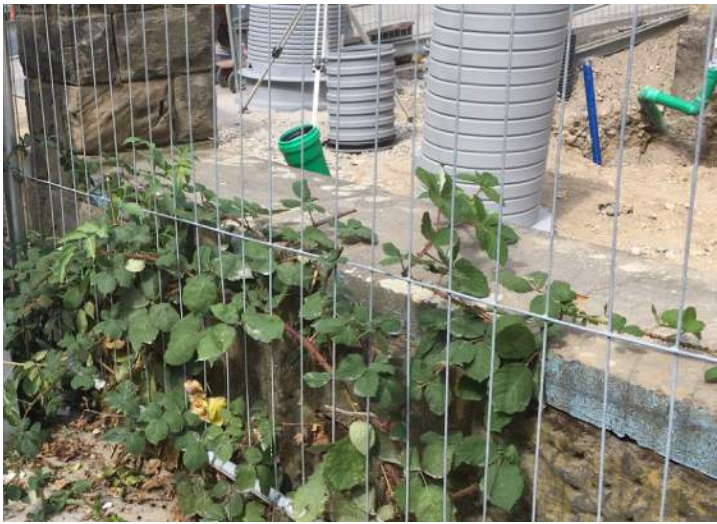
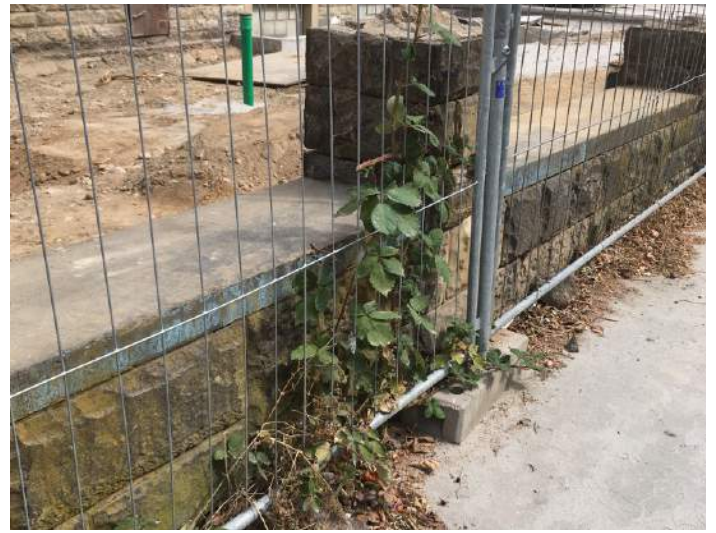
Entfernung des Gestrüpps entlang der Südansicht

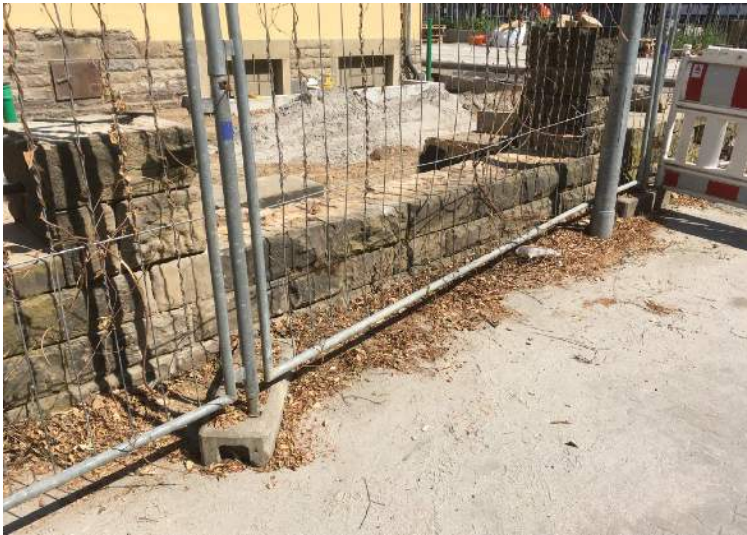
Starker biogenen Befall auf der Sandsteinoberfläche

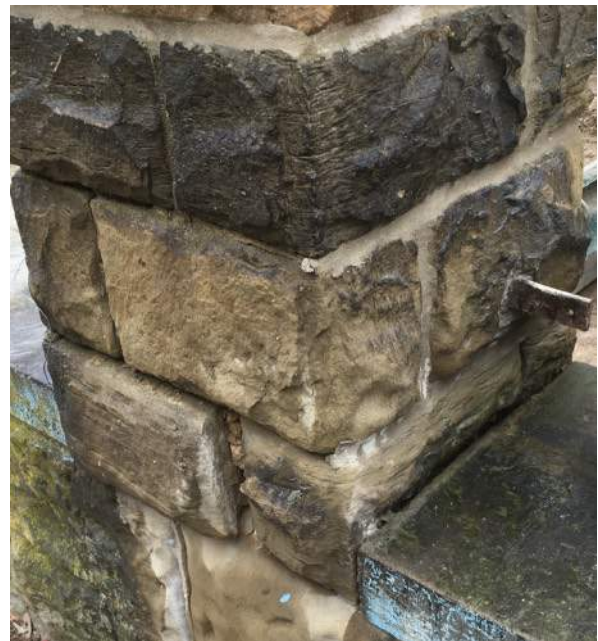
dies betrifft vor allem stark entfestigte Oberflächen

B.1.1 Verfestigung und Sicherung : Absandende bzw. abschuppende Oberflächen des Sandsteins, sofern vor Reinigung sicht- bzw. feststellbar, werden durch wiederholtes Einspruzen mit Steinfestiger auf Basis von Kieselsäureethylester vorgefestigt. Es empfiehlt sich im Vorfeld Porenvolumen und Korngefüges des jeweiligen Sandsteins zu überprüfen bzw. analysieren zu lassen, um das Aufnahmeverhalten bzw. die Eindringtiefe des Festigers einstellen zu können ggfs. ist Festiger (KSE) mit einer geringeren Gelabscheidungsrate von 10 – 15 % zu verwenden und dafür in mehreren Durchgängen an den betroffenen Bereichen zu applizieren. um eine Überfestigung zu vermeiden. Die handelsüblichen Kieselsäureester haben i.d.R. eine Gelabscheidungsrate von 30 % voreingestellt, können jedoch durch geeignete Verdünner (bspw. Aceton) auf die gewünschte Gelabscheidungsrate reduziert werden.

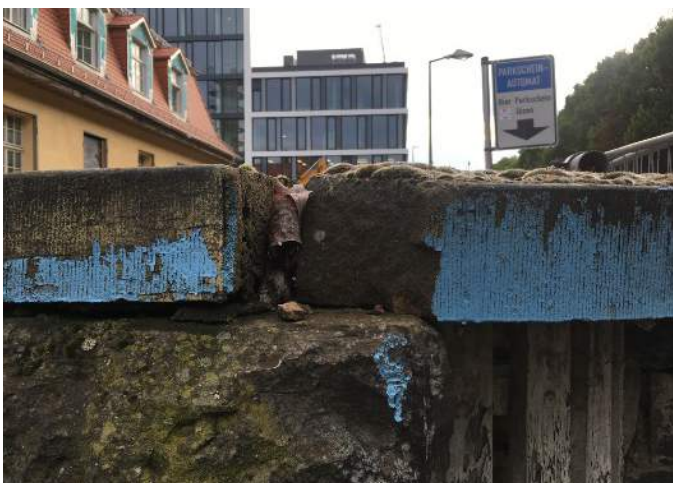
Fehlstelle an Abdeckung des westlichen Torpfeilers

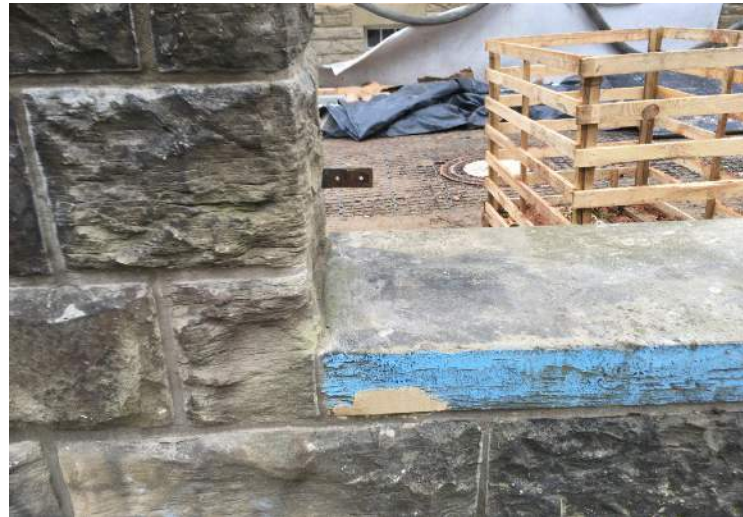
Reprofilierung an Sandsteinmauerwerksabdeckung

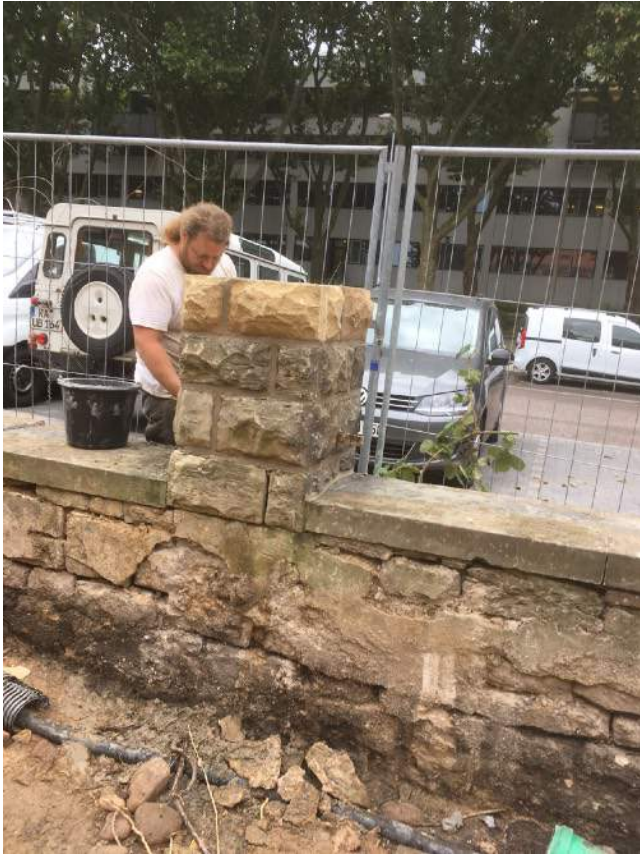
... SP 1 während der Ergänzung

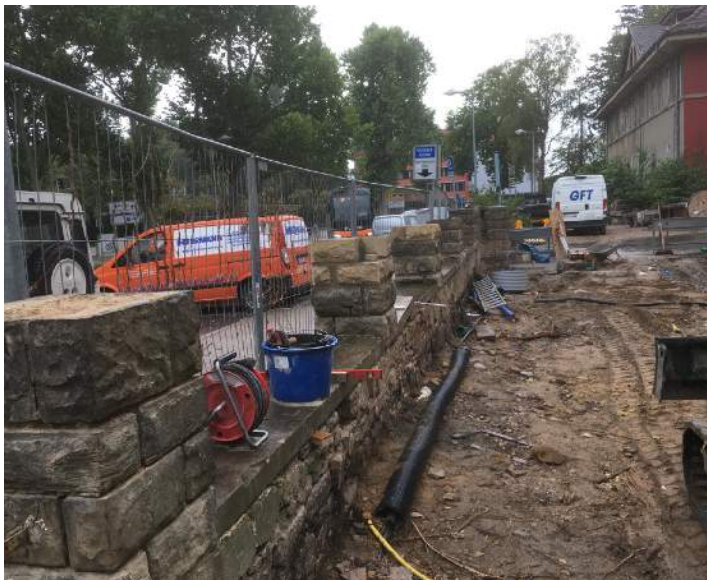
Ergänzte Sandsteinpfosten noch ohne Abdeckungen

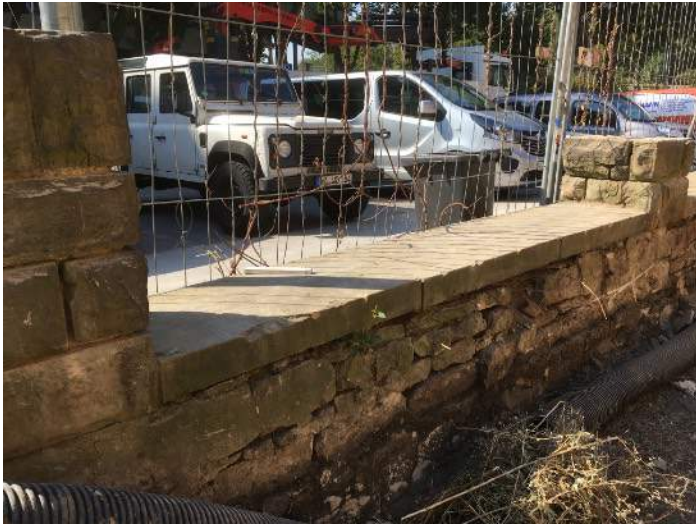
... vor und nach Abnahme der Mauerwerksabdeckungen

C.1.Vom Untergrund bereits gelöste bzw. verschobene Mauerwerkskronen (Länge: 90 cm, Breite: 50 cm, Höhe: 10 – 11 cm) wurden vorsichtig vom Mauerwerk abgenommen und seitlich zum Wiedereinbau in der richtigen Abfolge gekennzeichnet und sicher gelagert. Die Mörtelreste auf den Auflagerflächen und gelöster Füllmörtel zwischen den Mauerwerkschalen sind vorsichtig zu entfernen und die entstandenen Fehlstellen mit Trasskalkmörtel gefüllt worden. Danach wurden die Auflagerflächen nochmals gründlich gereinigt. Anschliessend wurden die Sandsteinabdeckungen (nach Reinigen der Unterseiten) an vorgesehener Stelle wieder in Trasskalkmörtel auf das Mauerwerk gesetzt und ausgerichtet.

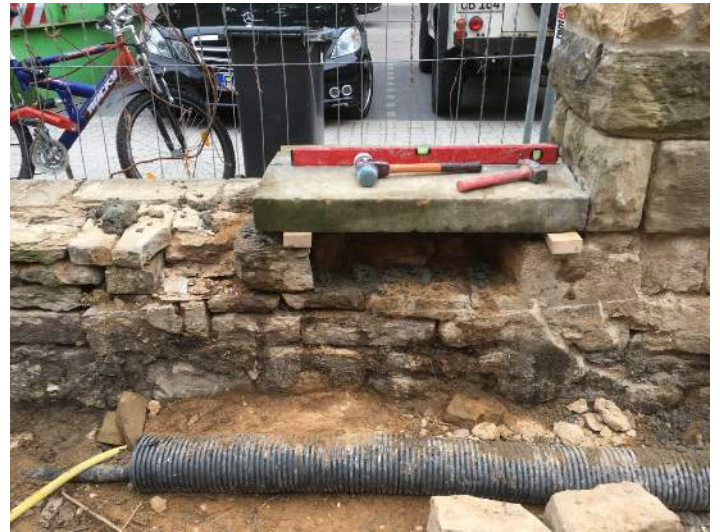
Setzen und Ausrichten der Abdeckungen

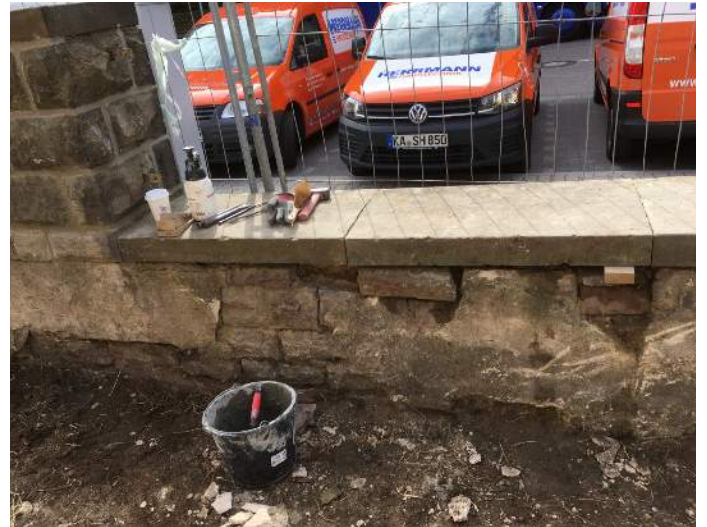
Gereinigte Auflagerfläche vor dem Einsetzen der Abdeckungen

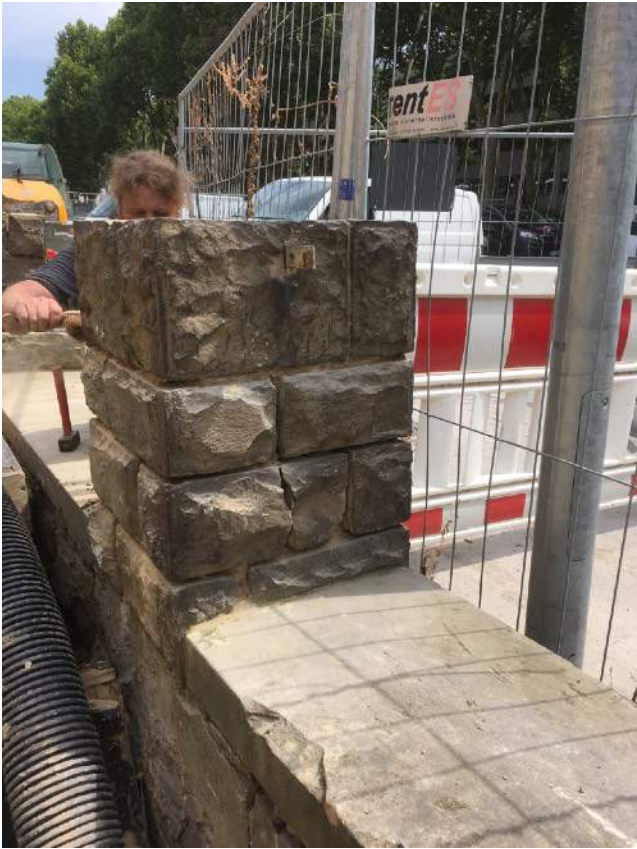
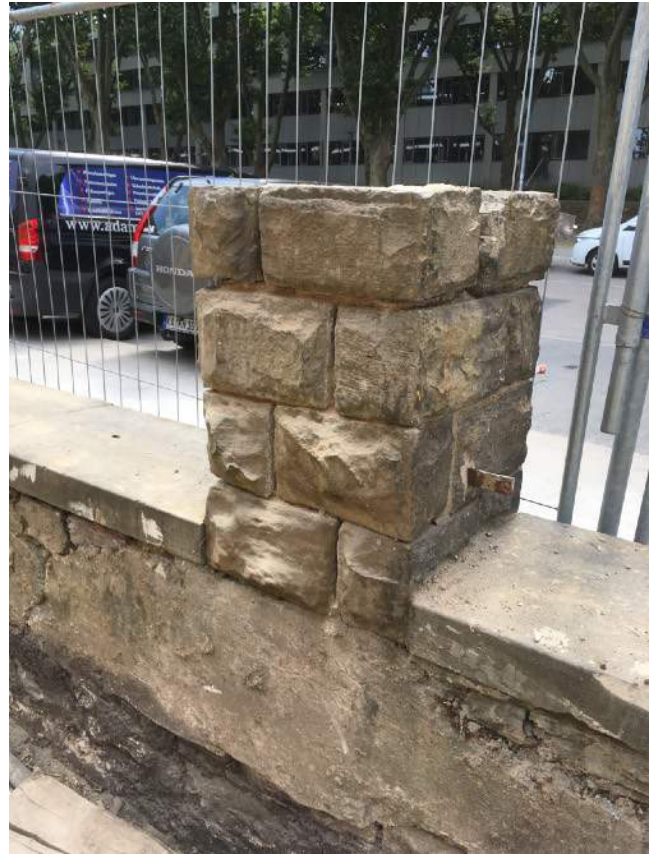
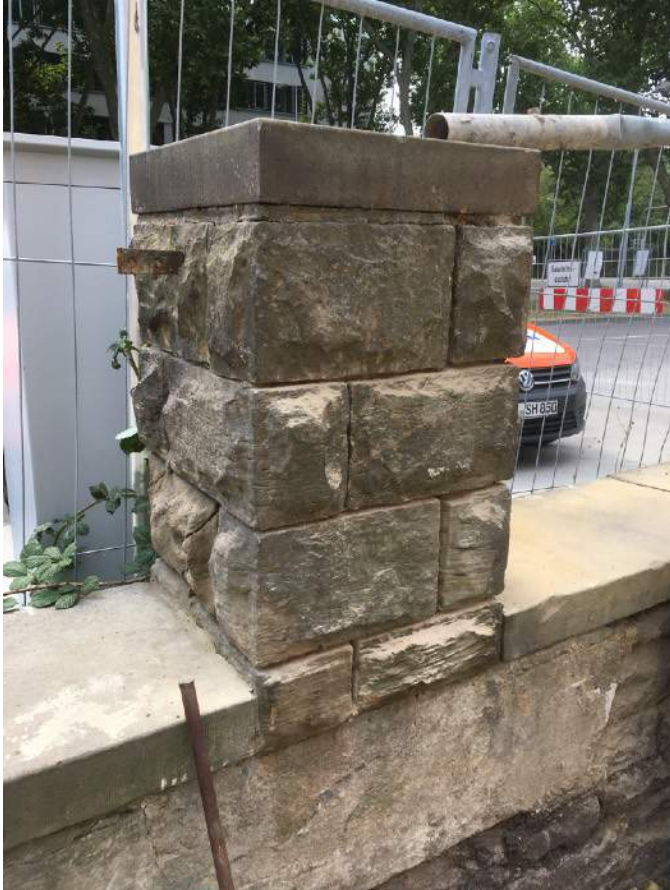
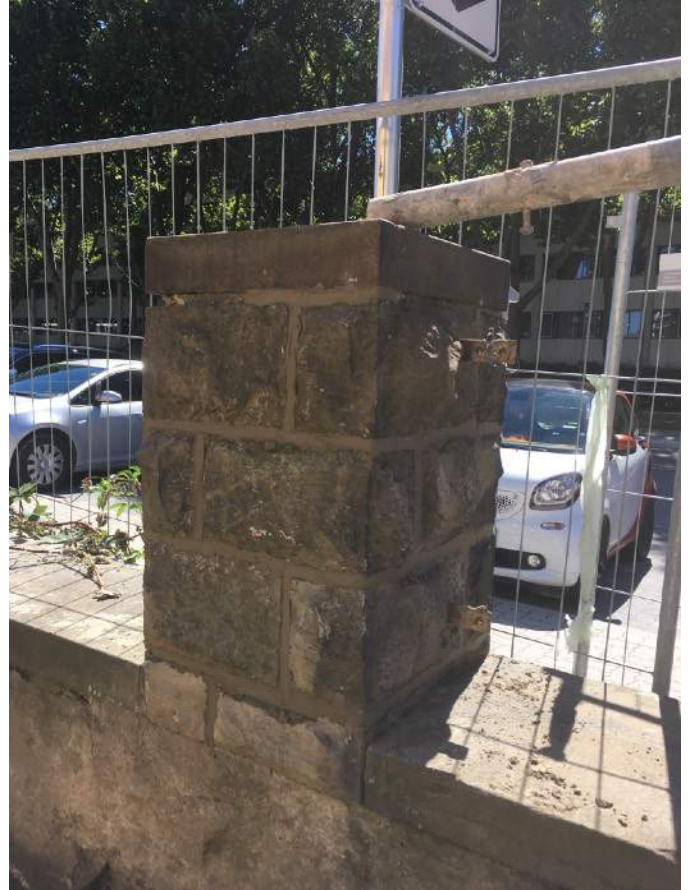
...nach Abschluss der Fugarbeiten

D.1. Schäden und Fehlstellen in der Verfugung wurden mit dem Bestand entsprechenden Fugenmörtel (Kalkmörtel ZF) ergänzt bzw. durch Entfernen des schadhaften Fugenmörtels bis zu einer Mindesttiefe des Fugenraumes von doppelter Fugenbreite ausgeräumt und neu ausgefugt. Die Wahl des Fugenmörtels in Körnung, Färbung und Bindemittel wurde anhand von angelegten Mustern im Vorfeld zu ermittelt. Im Vorfeld wurden Musterflächen zum Abgleich angelegt.

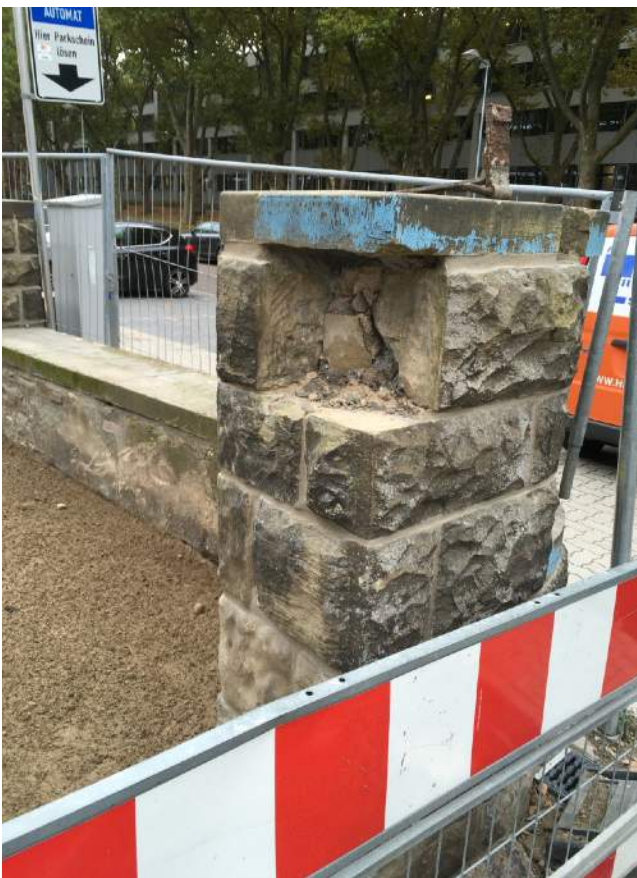
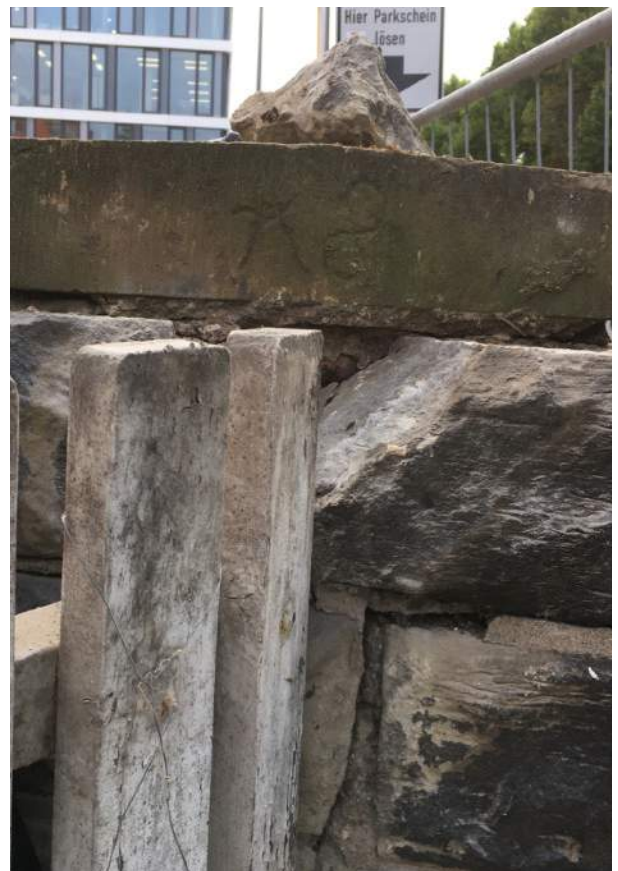
Mörtelbett zwecks Wiedereinbau

Ausrichten des Unterbaus

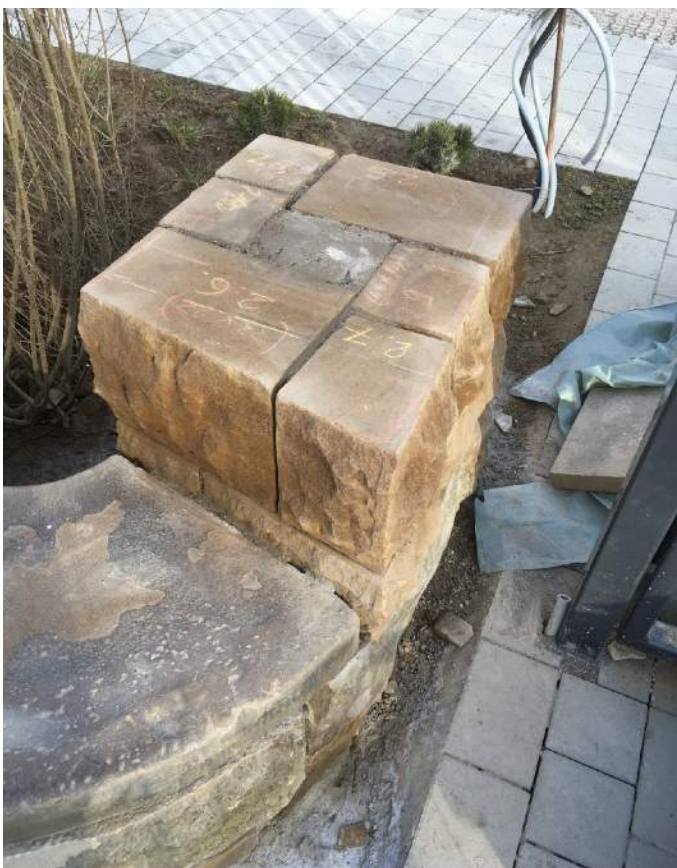
Aufbau des östlichen Mauerabschlusses

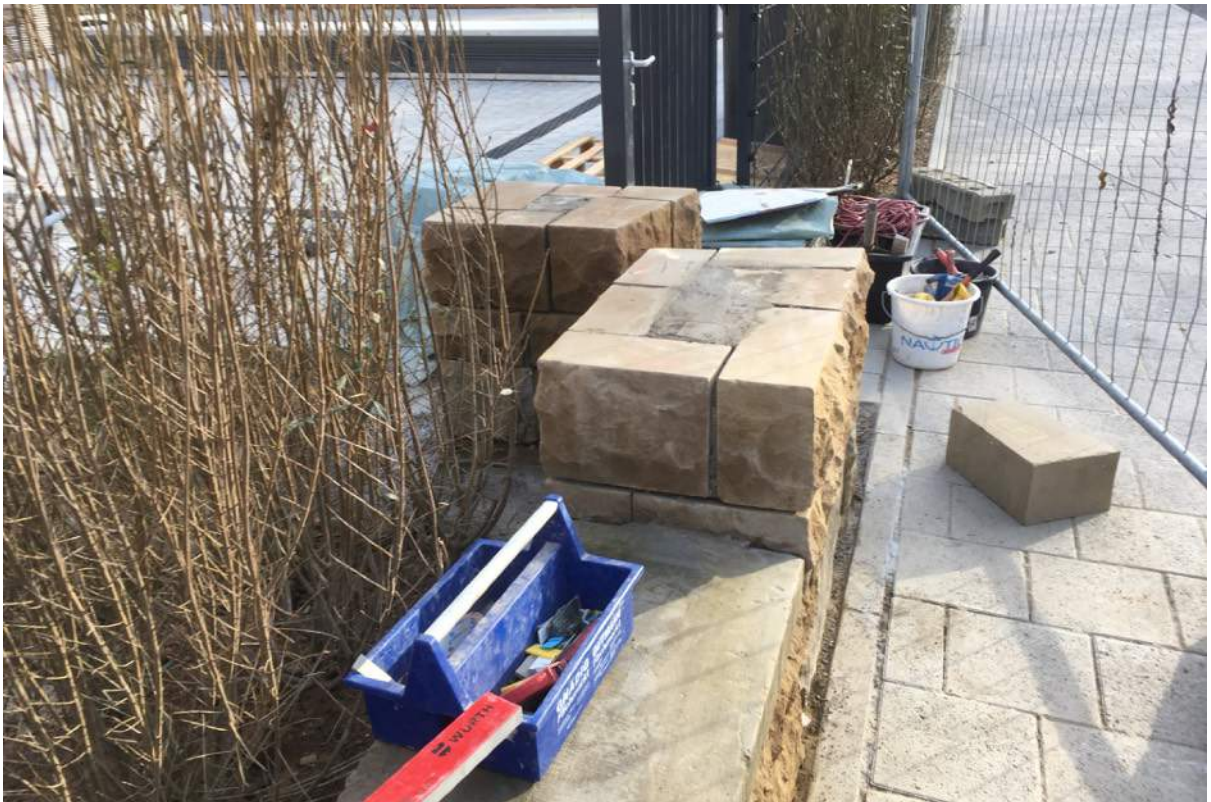
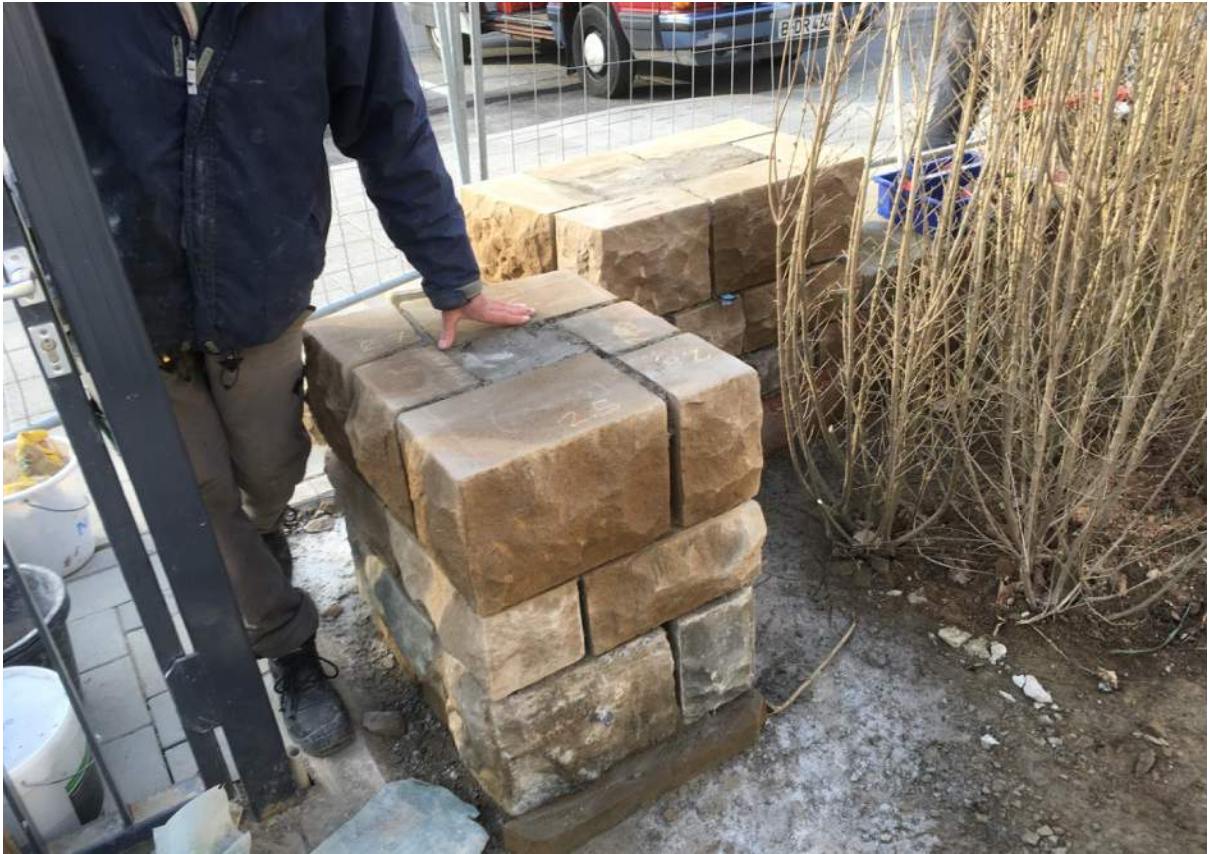
nach Abschluss der Sandsteinarbeiten jedoch vor Reinigung und Einpassen des Lattenzauns
