Villa Henninger

Untersuchungsdokumentation der Außenfassaden

Untersuchungsbericht

Untersuchung Juni / Juli 2018

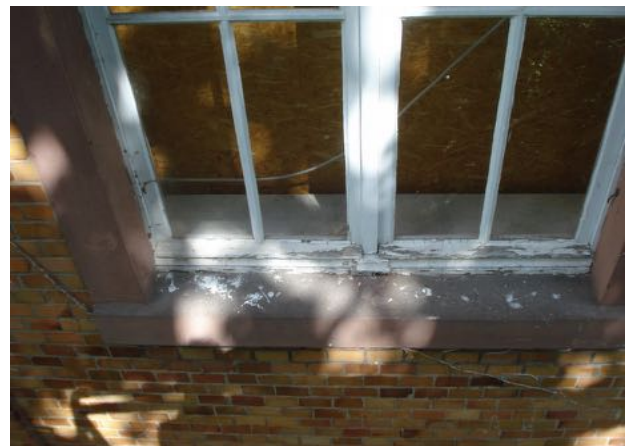
1.2.1

Linke Fassadenseite - Sockelgesims roter Sandstein
Fehlstelle durch Schalenbildung an der Oberfläche

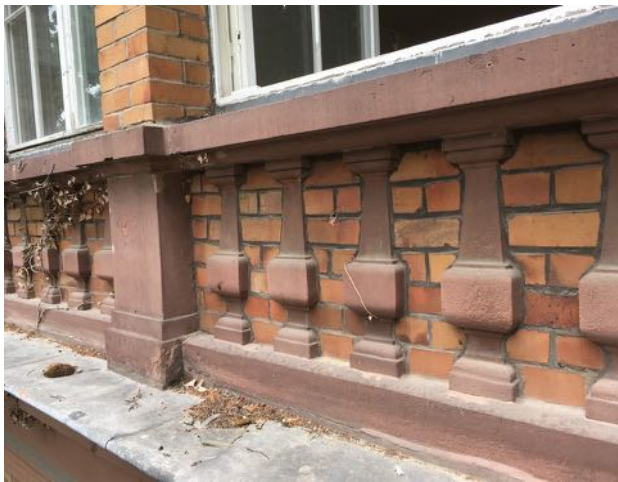
1.2.4
Ballustradenabdeckung 1.OG Mitte links
Schalenbildung an der Oberfläche

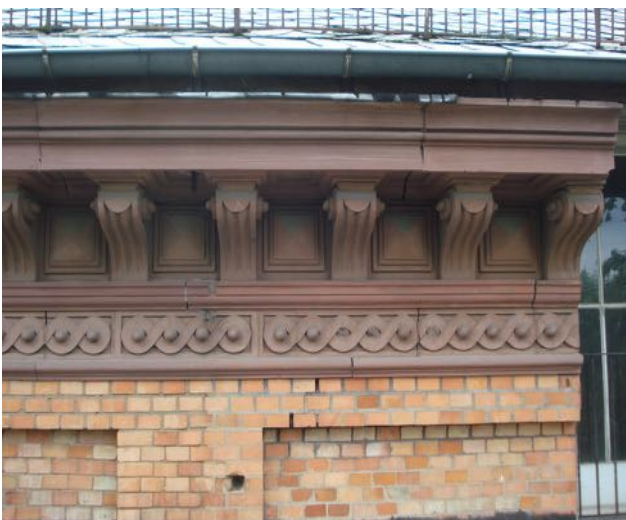
1.3.1
Dachgeschoß- Gebäudehauptkörper (Arriere corps mittig)
Fehlstellen im Verband der Backsteinverblendung und der Fugen

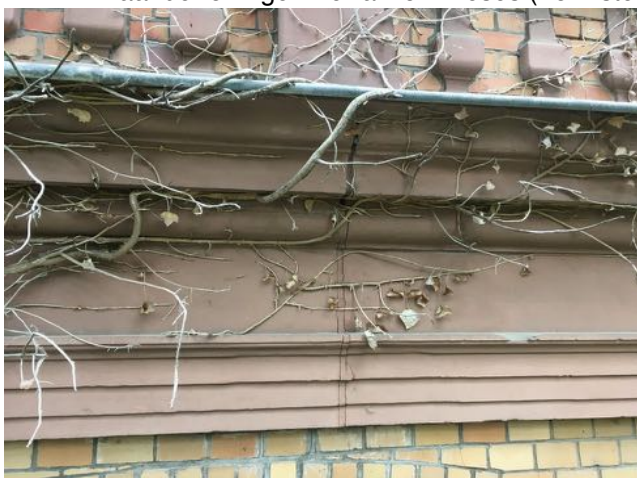
1.4.3

Gebäudemitte 1. OG – auskragendes Sockelgesims der Ballustrade (Sandstein Oberfläche beschichtet) Lücke in der Verfugung mitte

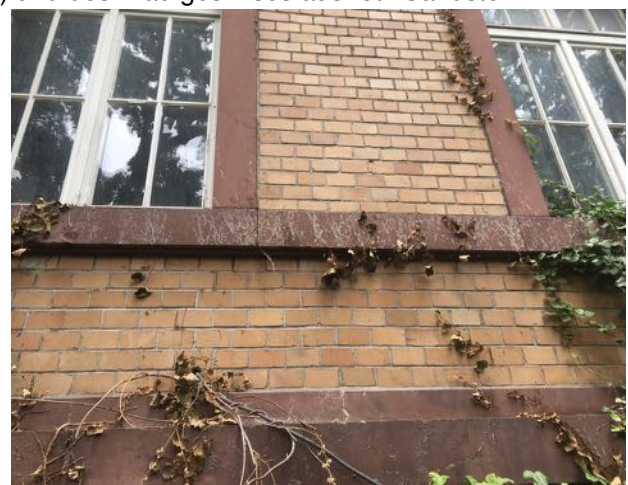
1.4.4

EG linke Seite – durchl. Fenstergesims aus Sandstein offene Fugen ohne Mörtelfüllung

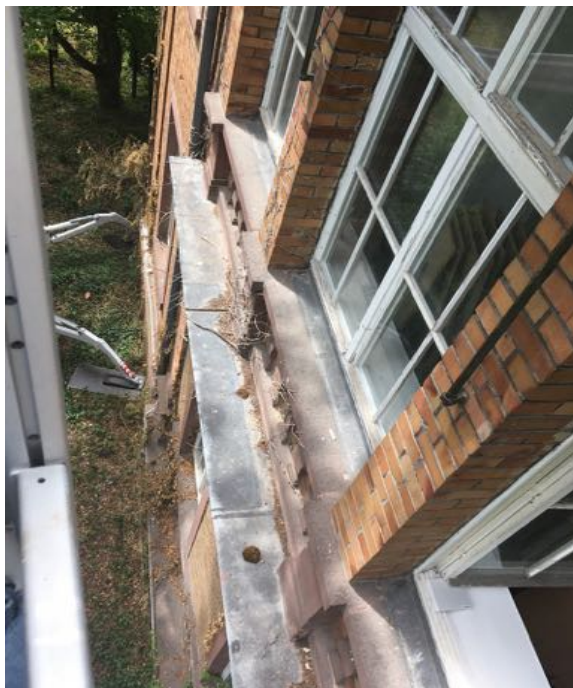
1.4.5

Auskragendes Gesims mittig – Blechverwahrung intakt, Verfugung Fensterrahmen- Gewände brüchig

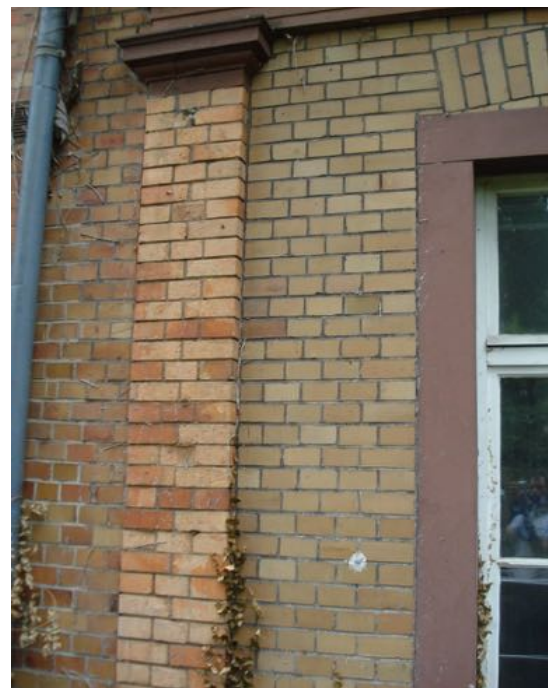
1.4.6

EG – linke Seite – Zweites Fenster - Fuge Sand - stein zu Mauerwerk ohne Flankenhaftung

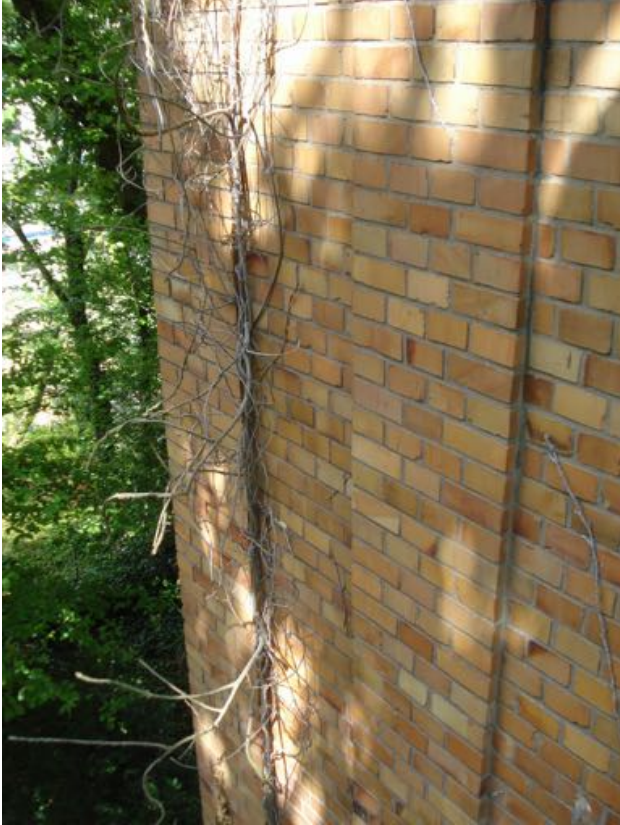
1.5.1
Ecklisene links aus Backstein – Efeureste eingetrocknet

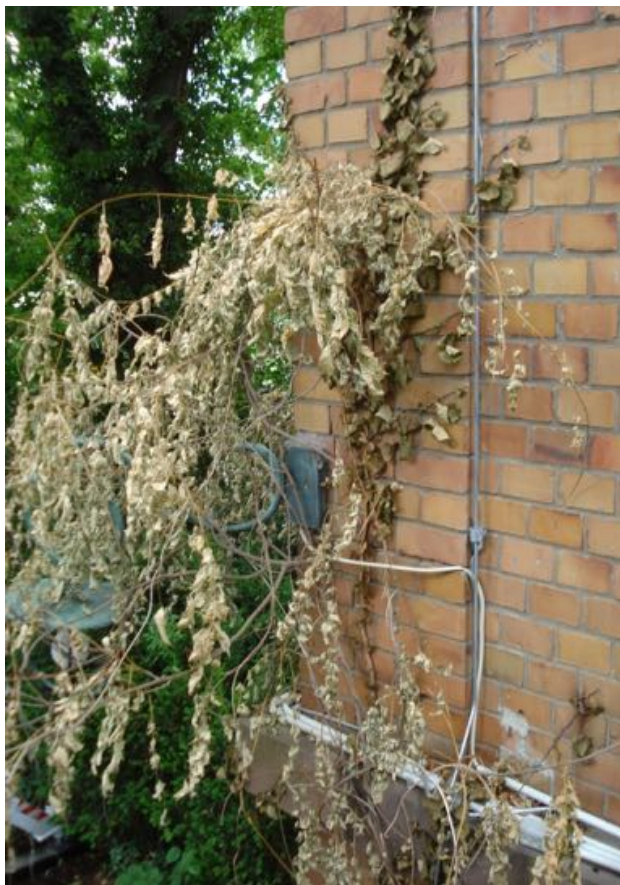
1.5.3
Ecklisene links – untere Hälfte Efeureste eingetrocknet

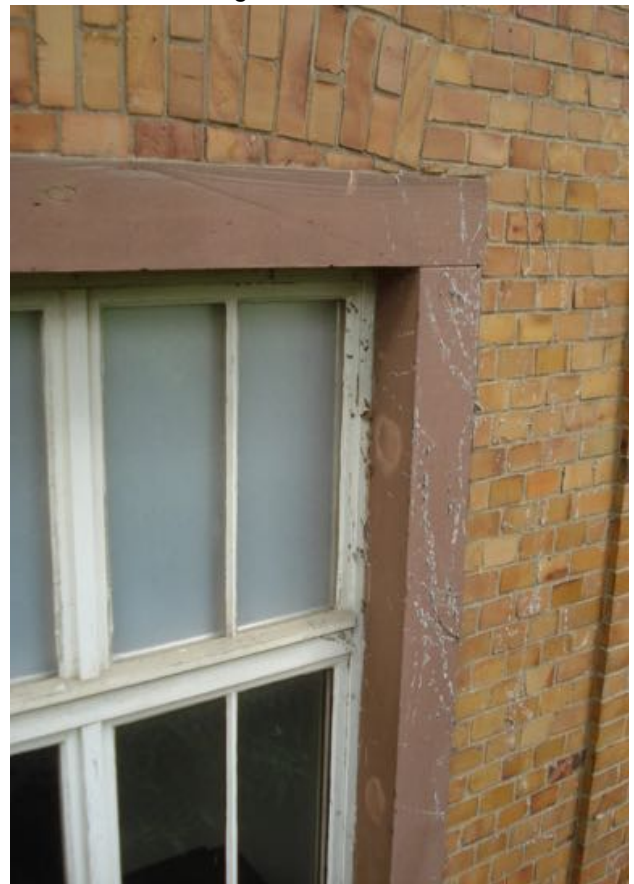
1.5.4
Fenster EG links – rechtes Gewand (Sandstein) Efeureste eingetrocknet

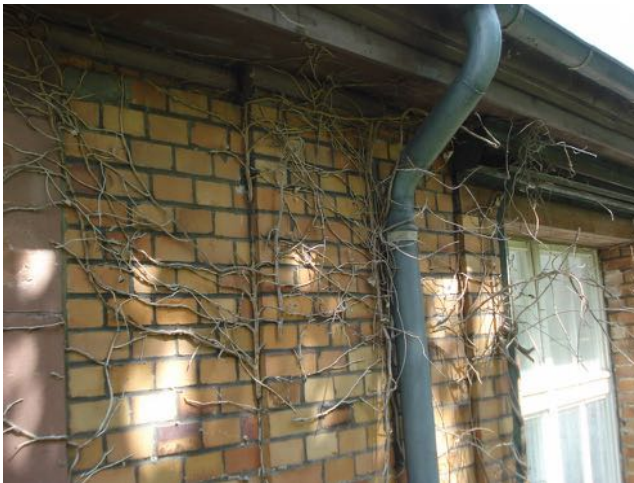
1.5.5

2. OG mittig – Holzverschalung Dachtraufe
Efeureste eingetrocknet

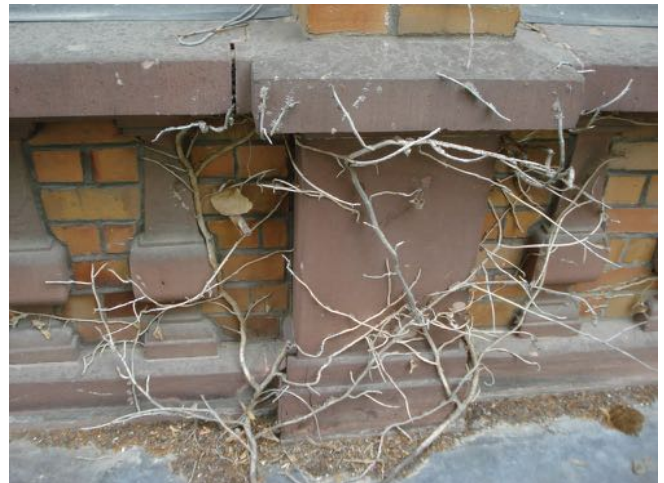
1.5.6

1. OG – Balustrade mitte - Sandstein
Efeureste eingetrocknet

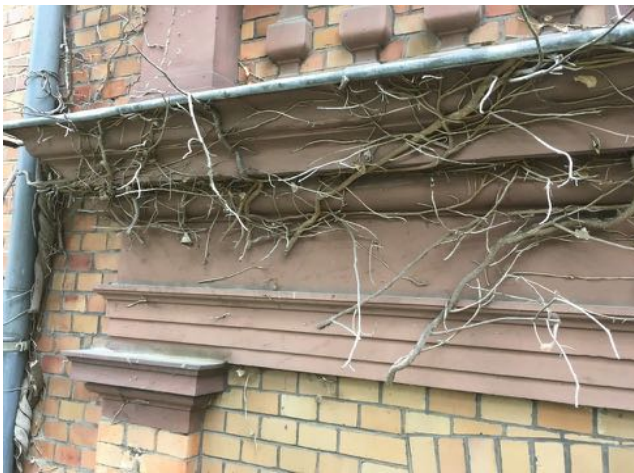
1.5.7

1. OG – auskragendes Gesims mitte - Sandstein
Efeureste eingetrocknet

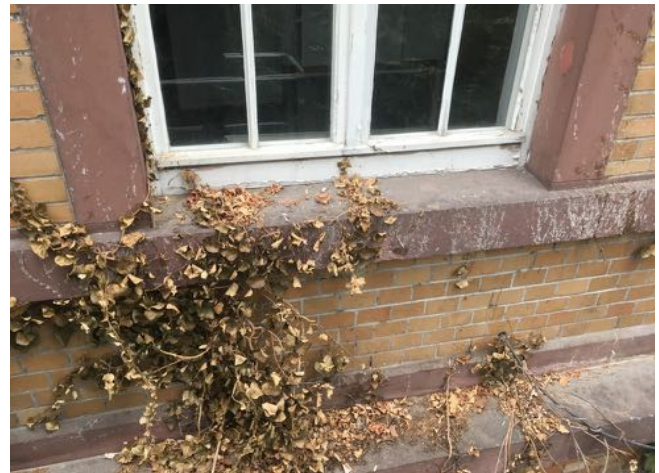
1.5.8

EG – Sockelgesims und Fenstergesims - Sandstein
Efeureste eingetrocknet

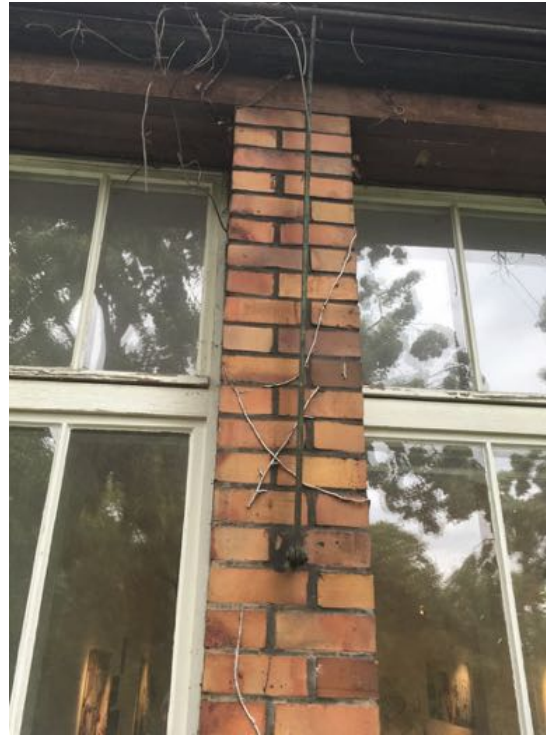
1.6.2

1.OG Mitte – Sturz aus Stahlprofil (korrodiert) und korrodierendes Jalousiengestänge

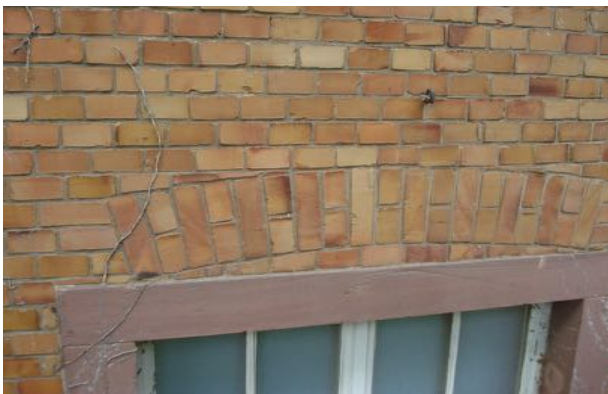
1.6.3

EG Fenster links – oberhalb des Sandsteinsturzes und Segmentbogen - korrodierter Eisenhaken

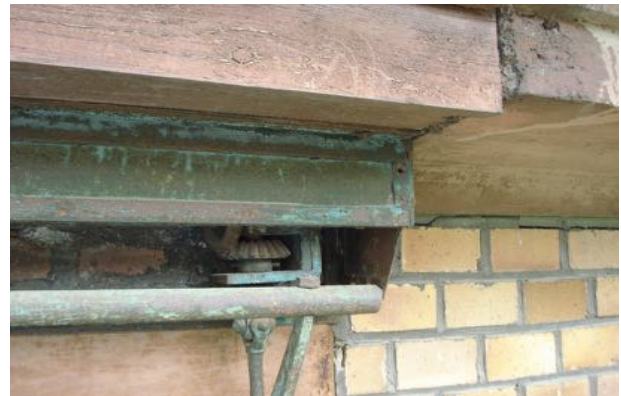
1.6.4

1. OG Mitte – durchl. Fenstersturz rechts oben Jalousienaufhängung mit Mechanik

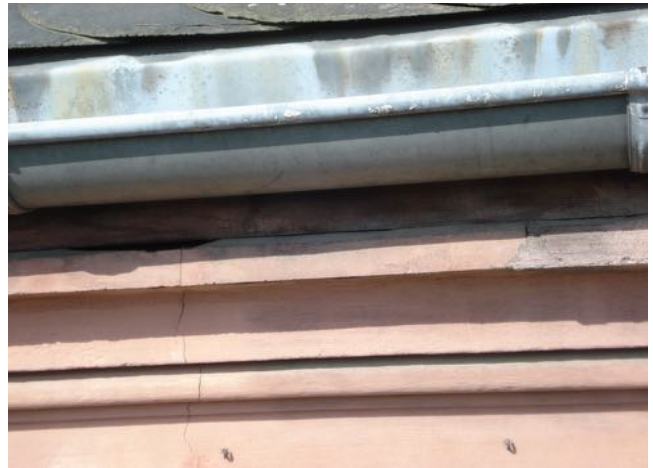
2.1.1

Traufgesims – rechte Fassadenseite über rechtes Fenster 2.OG – reprofiliertes Sandsteingesims, lasierend beschichtet – Schwundrisse an darunterliegenden Fugen

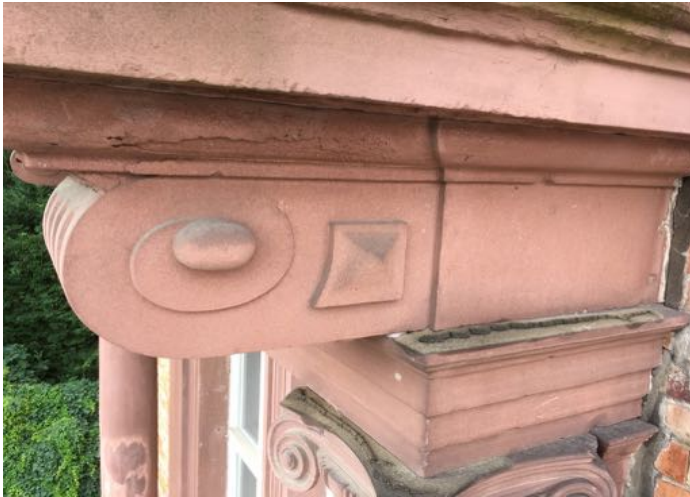
2.2.2

Mittelrisalit 3. OG SO-Seite – Schalenbildung an Fens-
tergewand. Ebenso am Übergang zum Traufgesims.

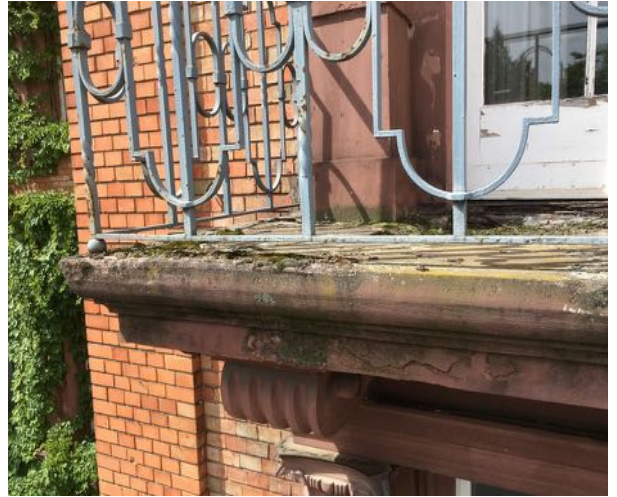
2.2.3

Mittel-bzw. Eingangsrisalit: Balkonplatte 2. OG rechte Seite (NW) sowie Stirnseite (NO) - Schuppenbildung und Abschuppungen teilweise überdeckt durch mikrobiolog. Befall

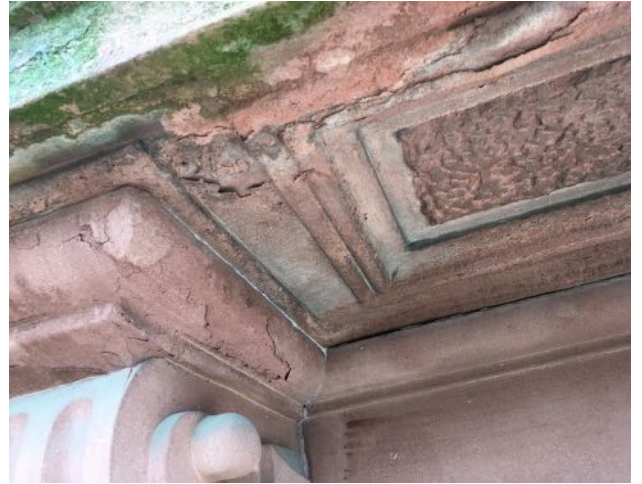
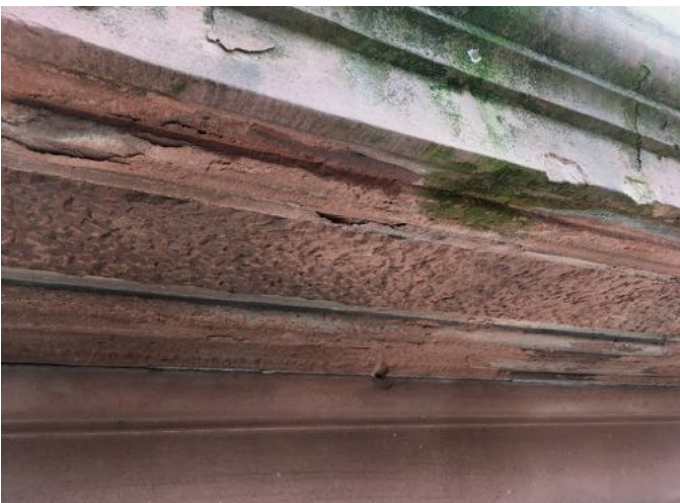
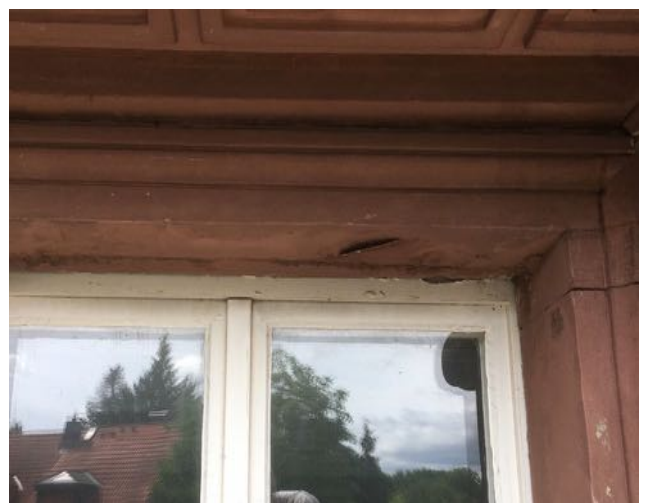
2.2.5

Mittelrisalit: Balkon 2.OG – Schalenbildung teilweise einhergehend mit Abschuppungen an dem linken Konsolenaufleger, sowie groß fläche Schalenbildungen und - ablösungen an der Unterseite d. Balkonplatte.

Balkonunterseite (s.o)

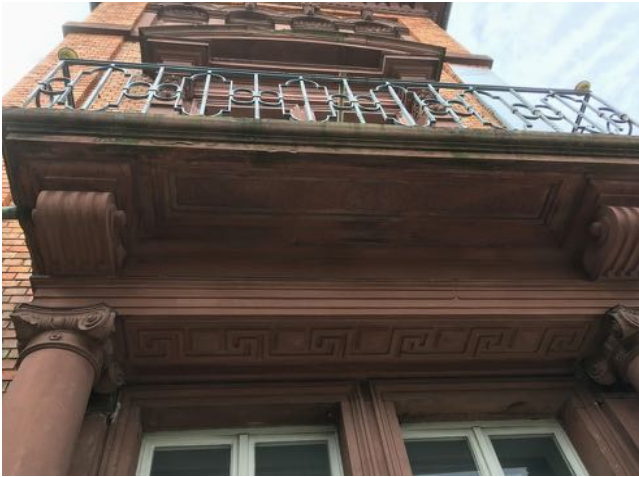
2.2.7

Fenstertürleibung Balkon 1.OG - Schalenbildung Unterseite Türsturz

Untersicht Balkonplatte 2.OG, Architrav und Türsturz

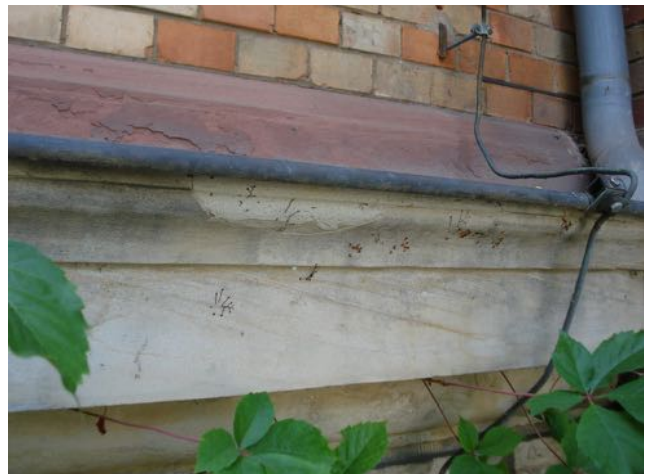
2.2.9

Gesims Auflager Backsteinmauerwerk 1. OG
-Schalenbildung und stark abgesandetes Profil

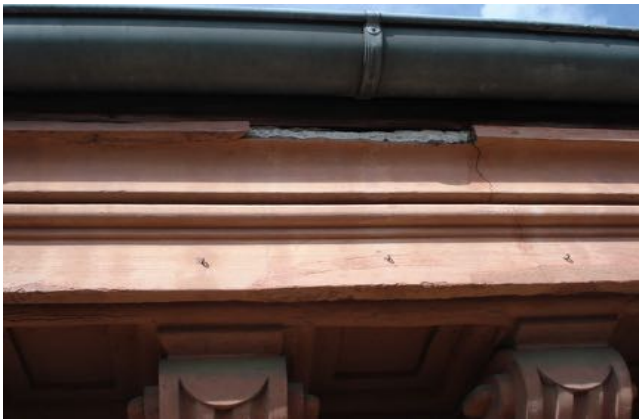
2.3.1

Traufgesims rechte Seite mittig und links über Fenster OG 2 – Fehlstelle an Reprofilierung Hohlkehle

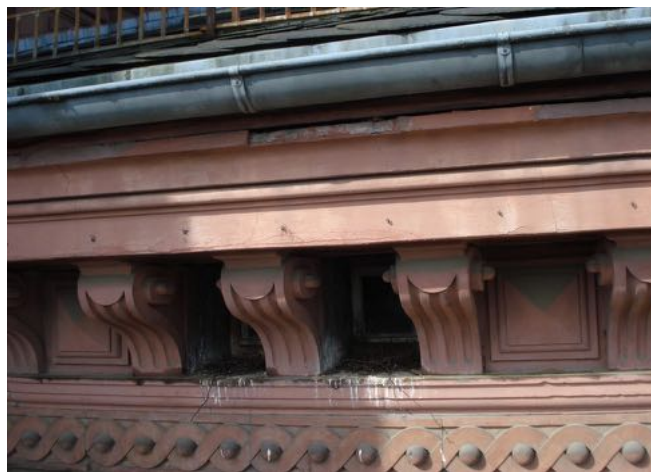
2.3.3

Weitere Fehlstelle an Reprofilierung Traufgesims

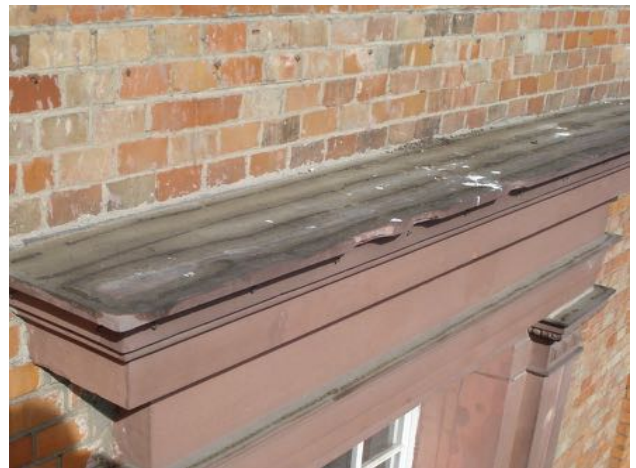
2.3.4

Ausragende Sturzabdeckung rechtes Fenster OG 2
Mehrer Abplatzungen entlang Oberkante

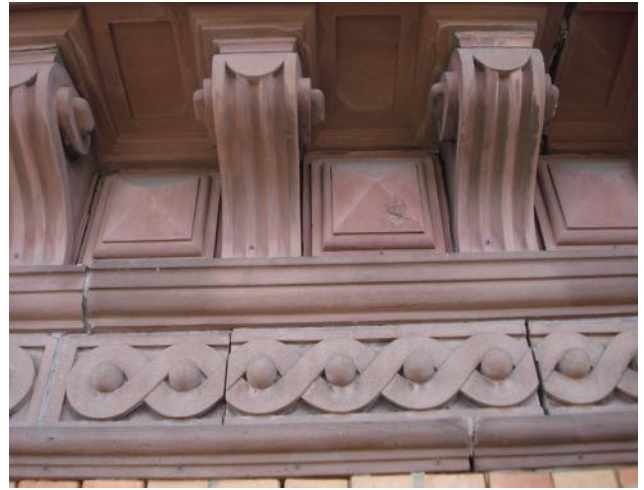
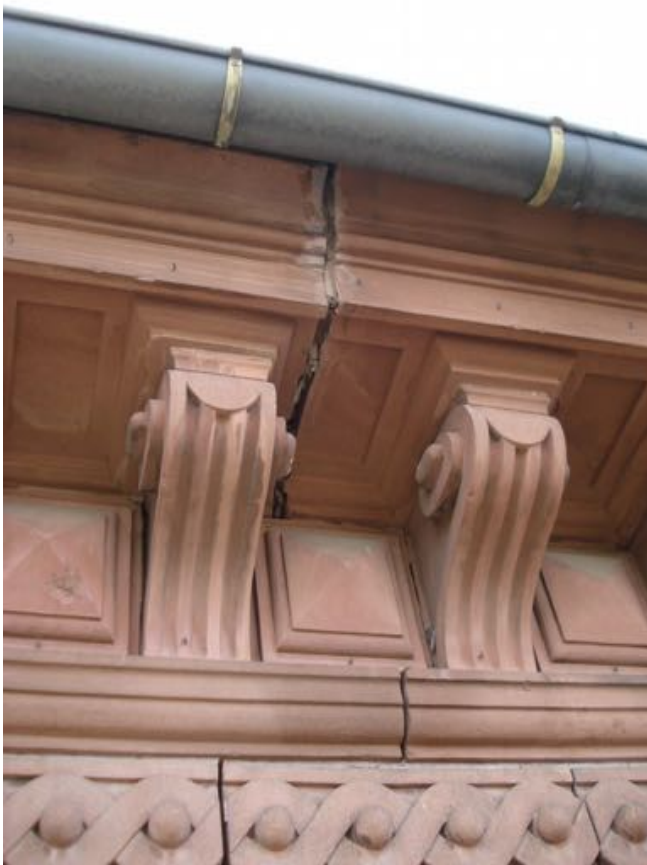
2.4.2

Risalit SO - Fehlstelle in der Verfugung des Traufgesims und am Fries sowie der Untersicht des Traufgesimses – teilweise verursacht durch leichte Verschiebungen

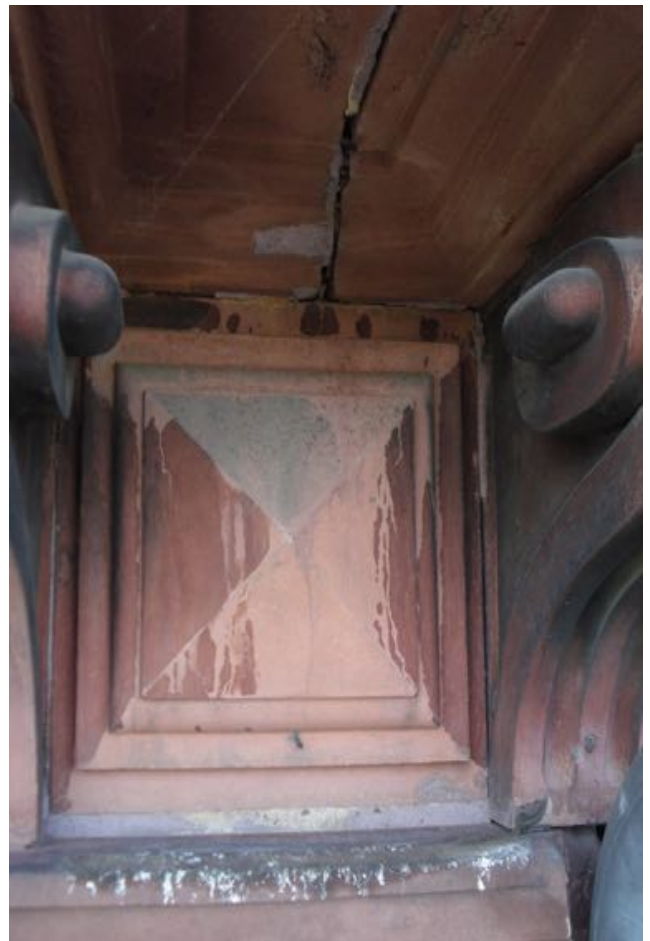
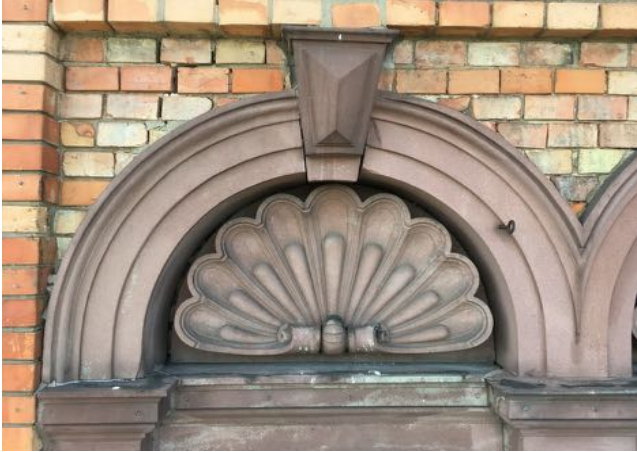
2.4.3

Risalit NW - Traufgesimsuntersicht und Fries mit Fehlstellen in der Verfugung

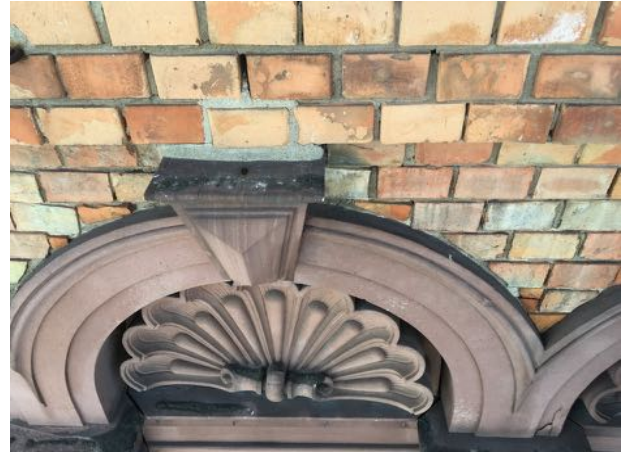
2.4.4

Rundbogenfeld am Mittelrisalit NW Ansicht – fehlende Verfugung im Backsteinmauerwerk

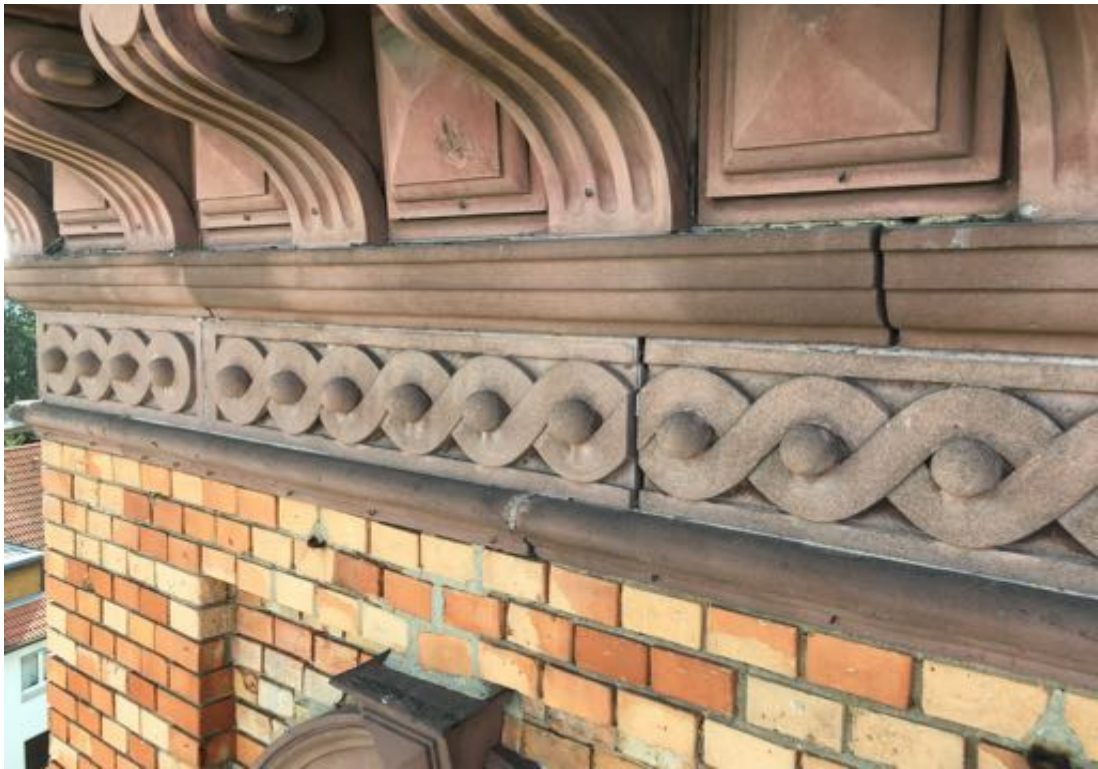
2.4.5

NW-Ansicht Mittelrisalit - Lückenhafte Verfugung an Sandsteingesimsen und Fries aus Formsteinen

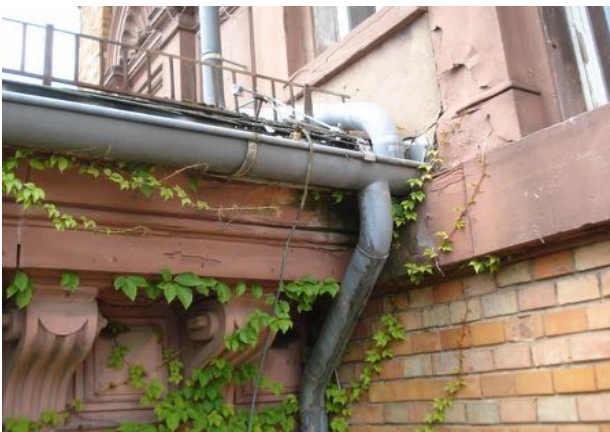
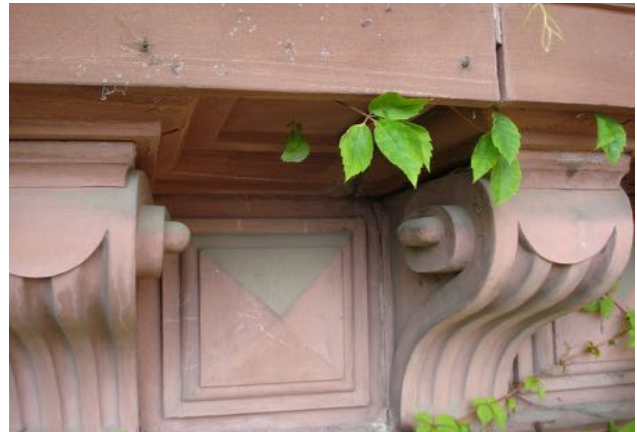
2.4.6

Fassadenhälfte links-Traufgesims Sandstein-Lücke in der Fuge sowie brüchige Reste ohne Flankenhaftung

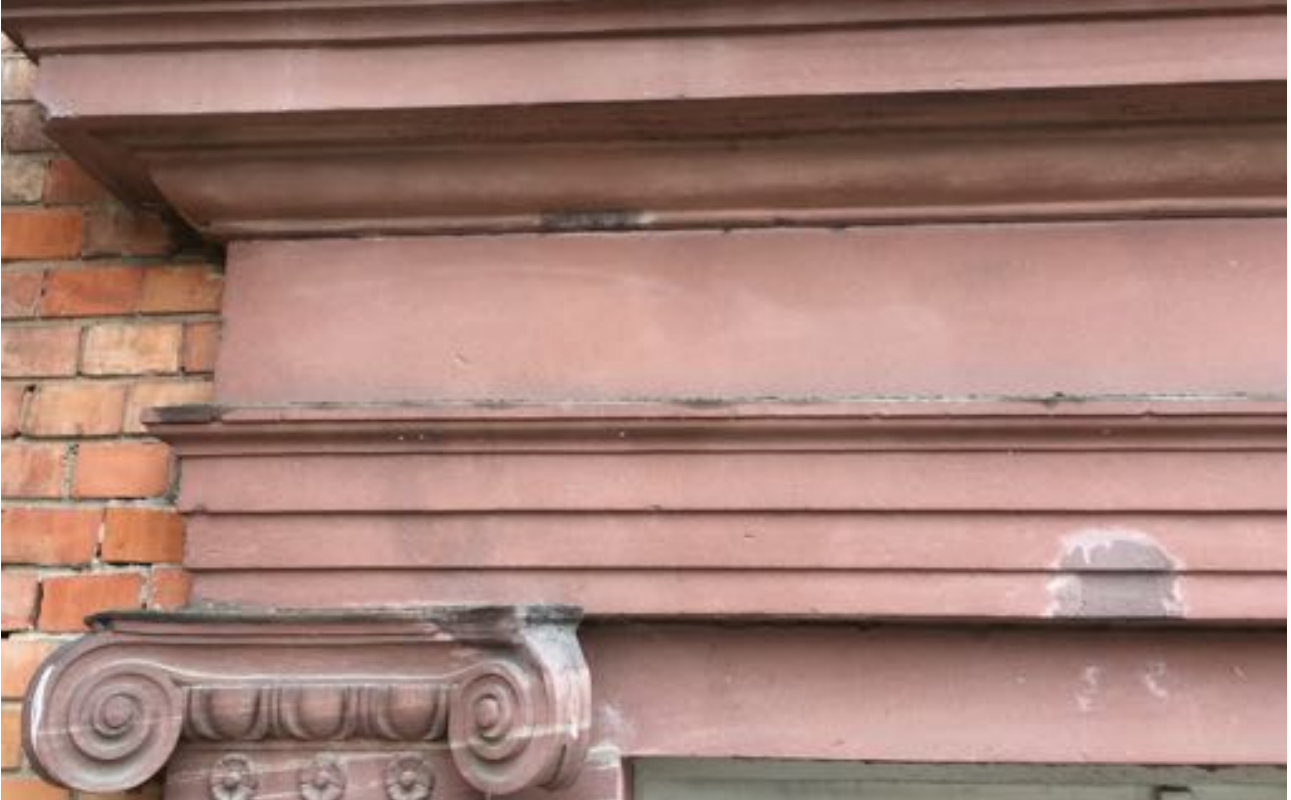
2.4.7

Rechte Fassadenseite 1.OG, linkes Fenster - Fehlstellen in der Vrefugung des angrenzenden Mauerwerks sowie Mörtelergänzungen am Sandsteinsturz und Volute.

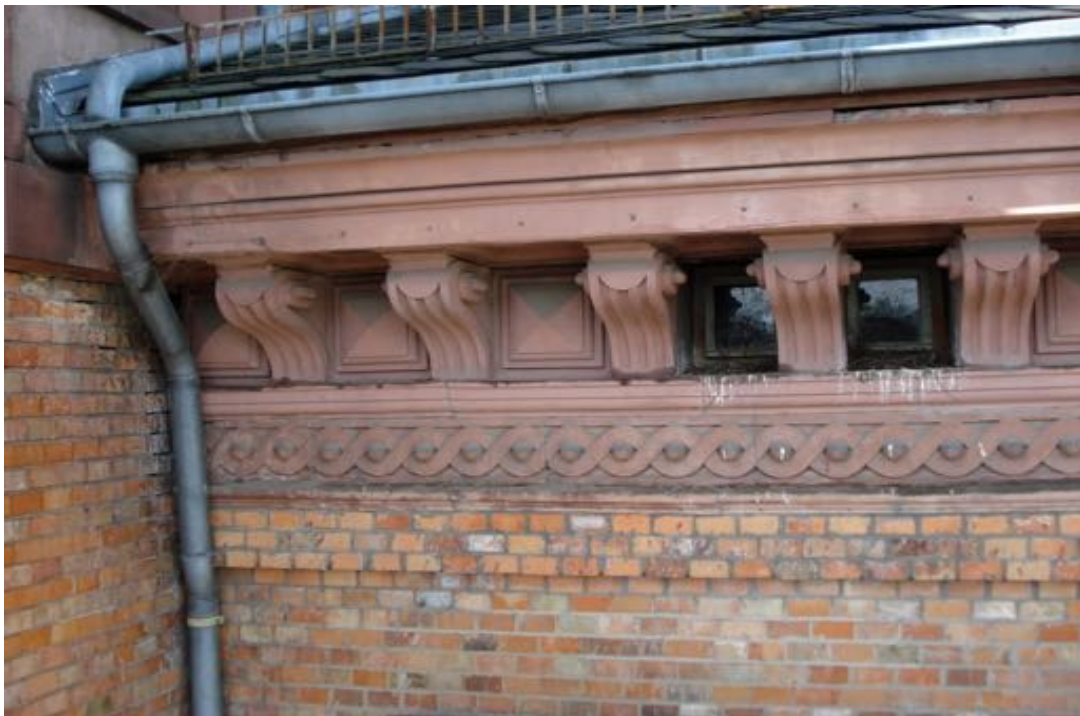
2.5.1

Traufgesims rechte Fassadenseite links: Verschmutzungen durch Vogelkot auf Sandsteingesims und Fries – Falkennest in den 2 Fensternischen zwischen den Konsolen. Starke Mörtelverunreinigungen auf dem auskragenden Backsteinmauerwerk sowie im Bereich der Innenecke am Fallrohr.

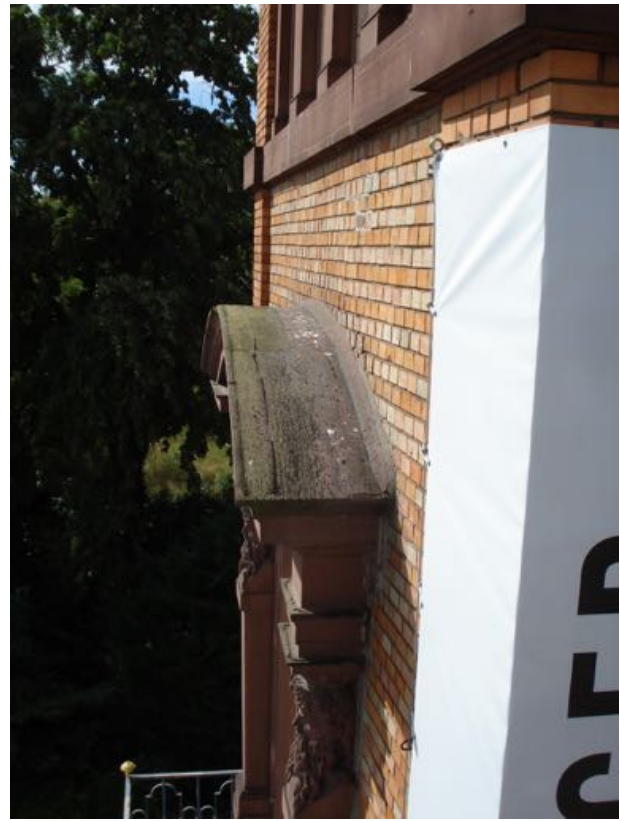
2.5.3

Linkes Fenster 2.OG Ablagerungen von Vogelkot auf der Abdeckung des Fenstersturzes aufgrund des darüber liegenden Falkennest und mikrobiol. Befall auf der Oberfläche des Segmentgiebels 2.OG Mittelrisalit

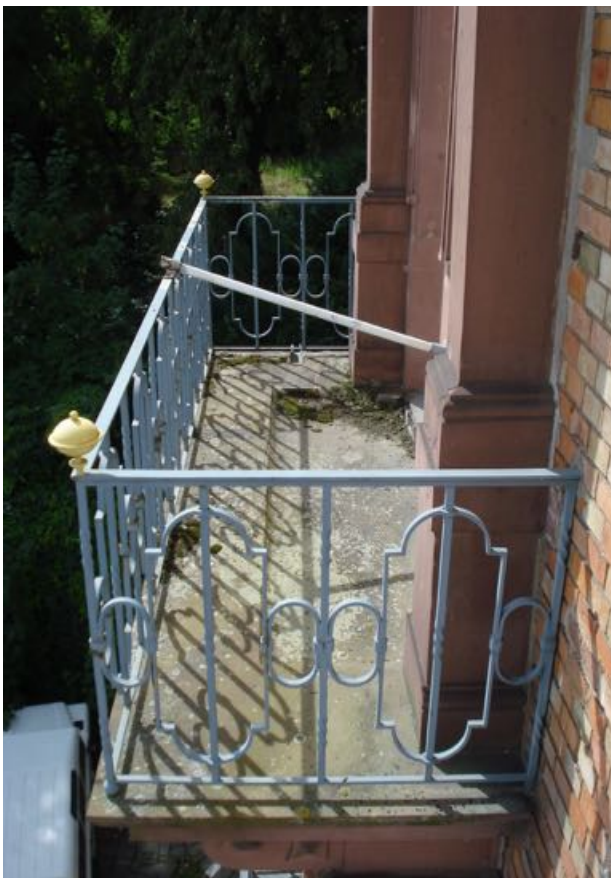
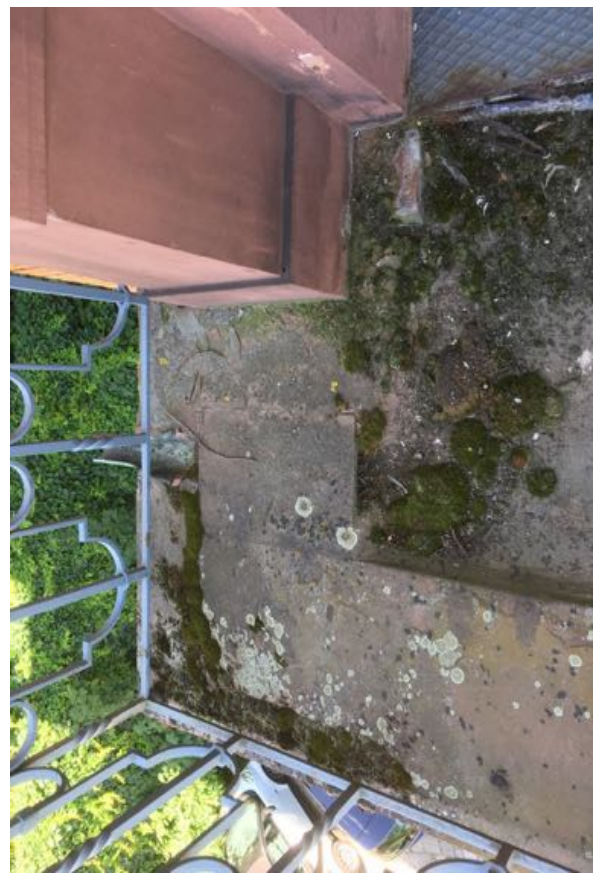
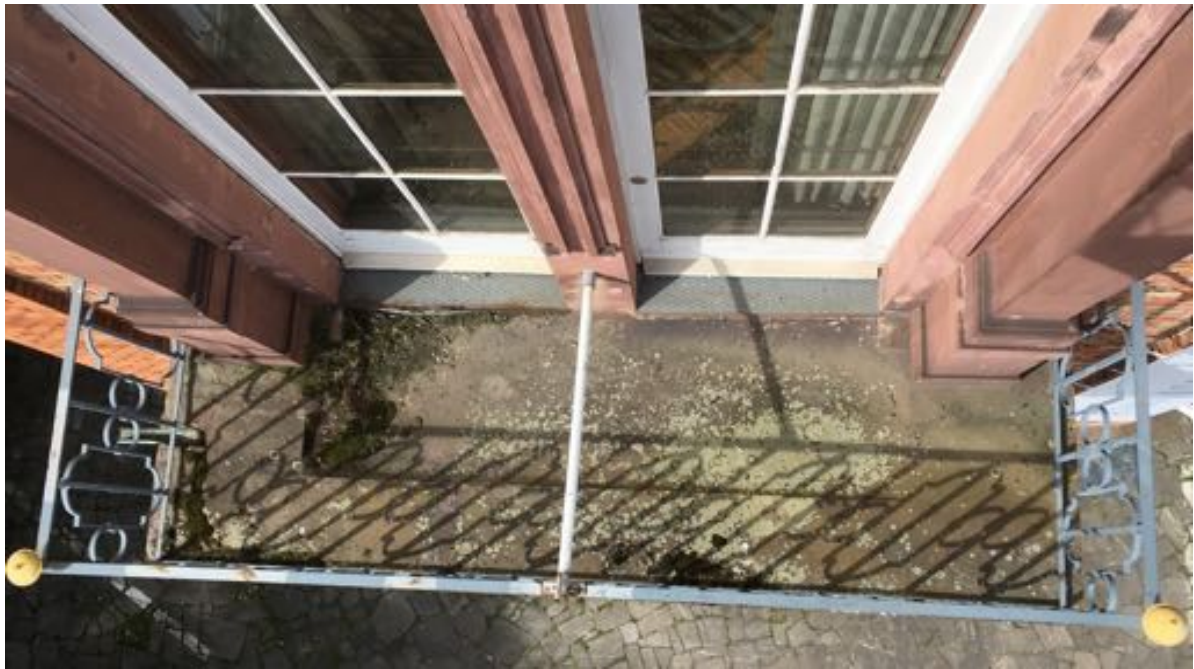
2.5.4

Balkon 2.OG Eingangsrisalit, Sandsteinoberfläche Austritt – intensiver biogener Befall durch starke Moos und Flechtenbildung sowie Algenablagerungen

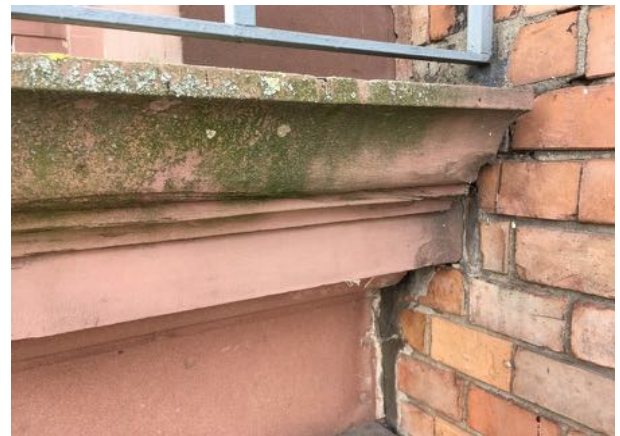
2.5.6

Balkon 2.OG – biogener Befall an den Stirnseiten der Balkonplatte sowie nachträglich (handwerkliche) Veränderungen an der Profilierung des Sandsteins

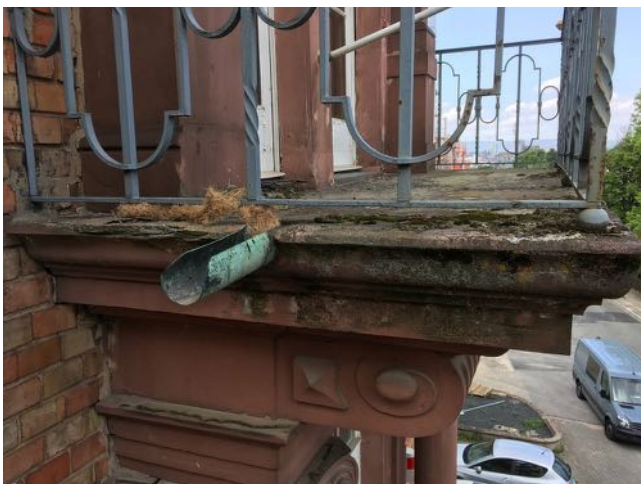
2.5.7

Balkon 2.OG – linke Stirnseite der Balkonplatte

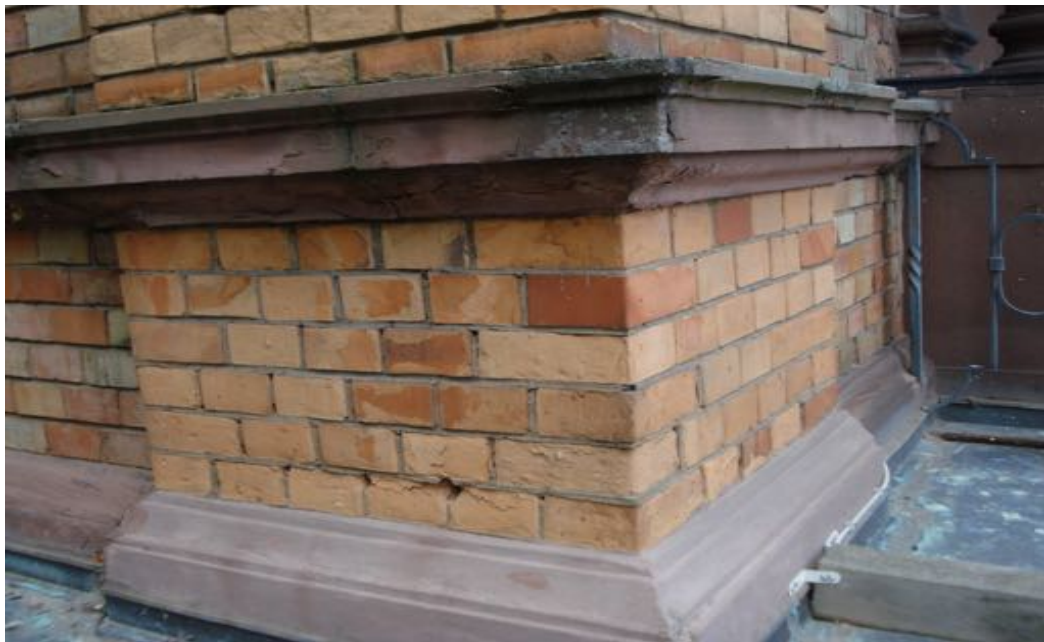
2.5.9

..... sowie an der Stirnseite der Wiederkehr (Eckbereich)

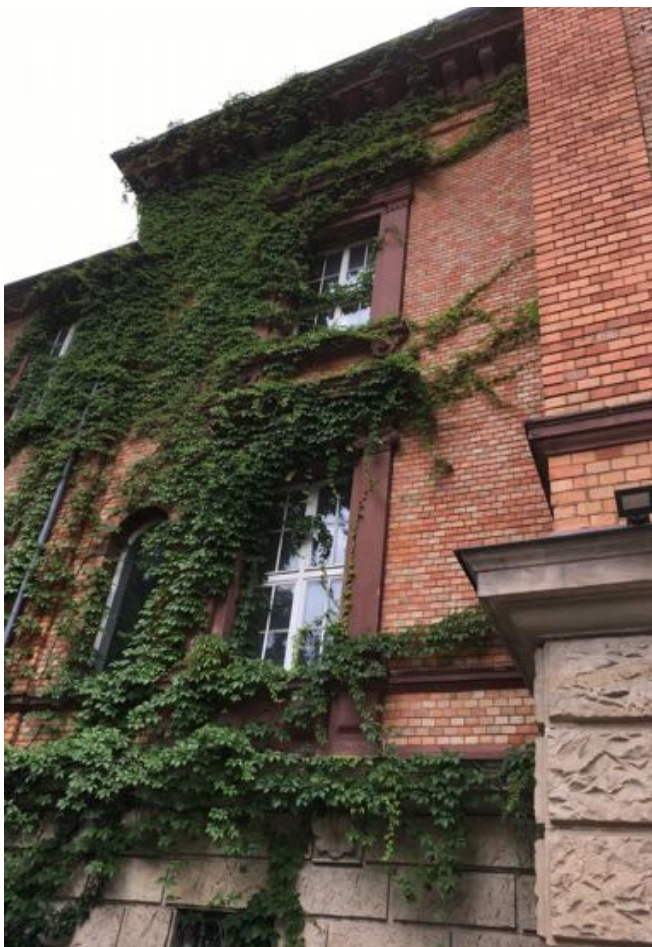
2.5.10

Linke Fassadenseite: zur Hälfte stark überdeckt durch Rankbewuchs (wilder Wein) sowie eine grösserflächige andersfarbige Mauerwerksergänzung im Bereich des 2. OG

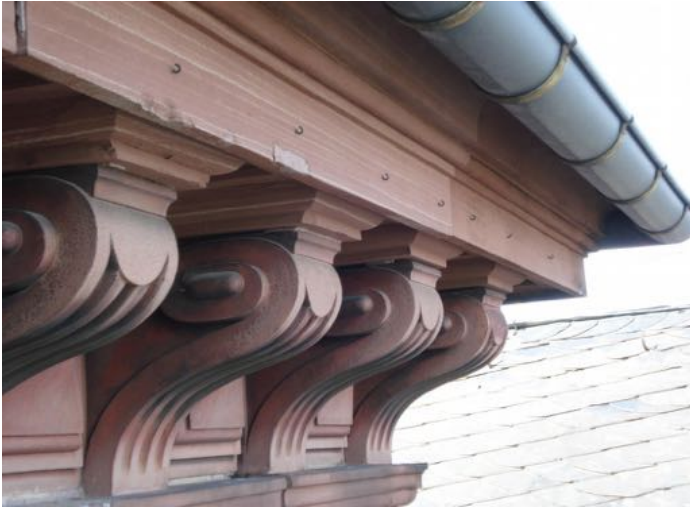
2.6.1

Eingeschraubte kleine Metallhaken in relativ gleichmässigen Abständen an allen hervorstehenden Flächen..

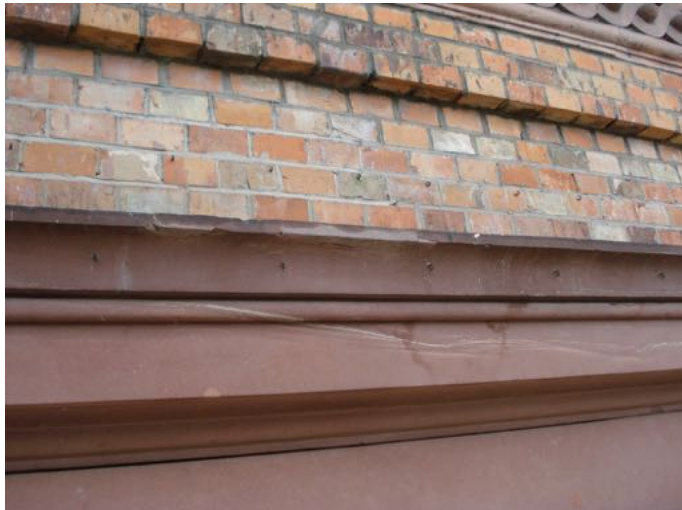
2.6.2

... als Halterungen für Taubenschutznetze

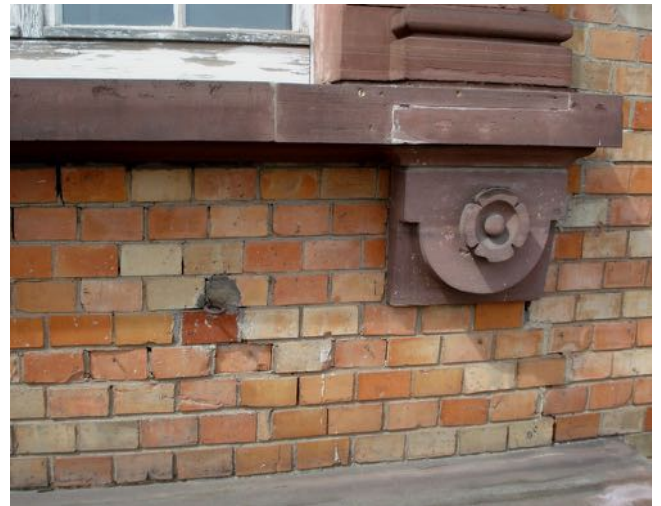
2.6.3

2.OG rechtes Fenstergesims: Einzementierter korrodierter Eisenhaken

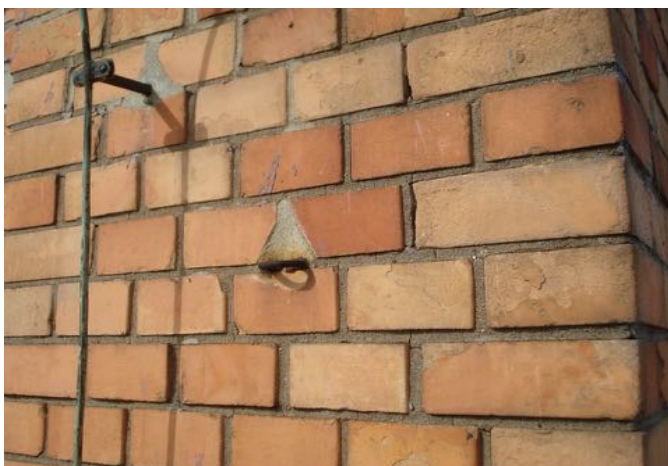
2.6.4

Ecklisene rechts auf Höhe Fenstersturz 1.OG

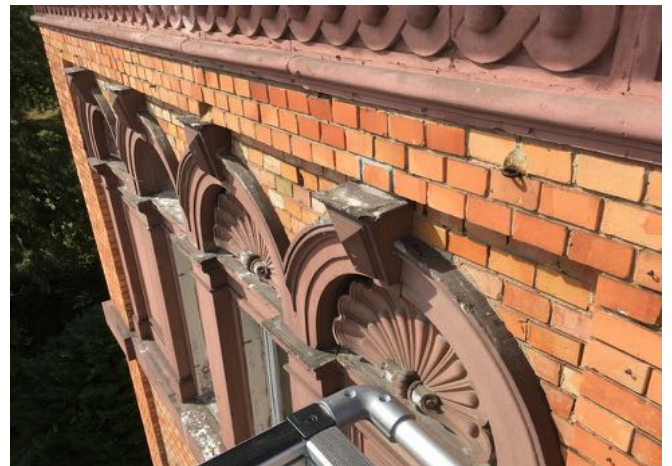
2.6.5

Auskragung oberer Abschluß Ziegelmauerwerk Mittelrisalit unterhalb des Fries

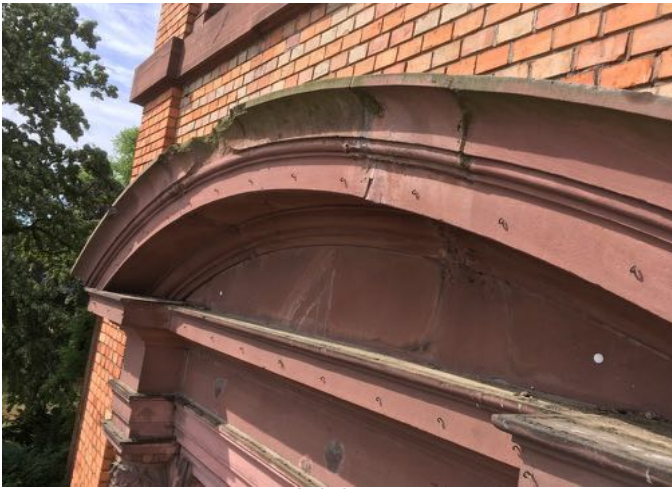
2.6.6

Beschriebene Haken am Segmentgiebel Mittelrisalit

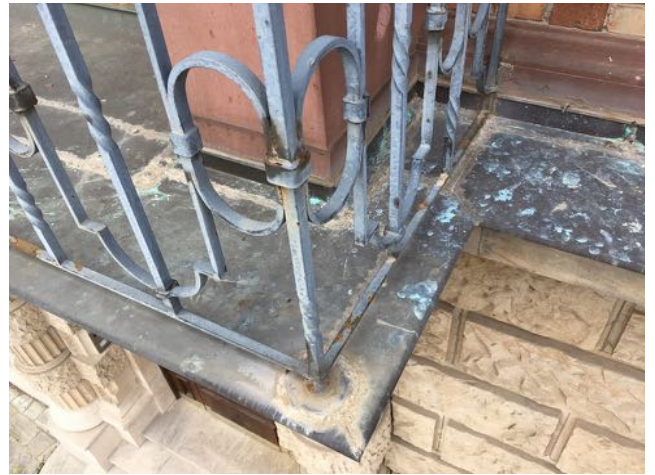
2.6.7

Balkongeländer 1. OG – Korrodierende Bereiche
