Villa Henninger

Untersuchungsdokumentation der Außenfassaden

Untersuchungsbericht

Untersuchung Juni / Juli 2018

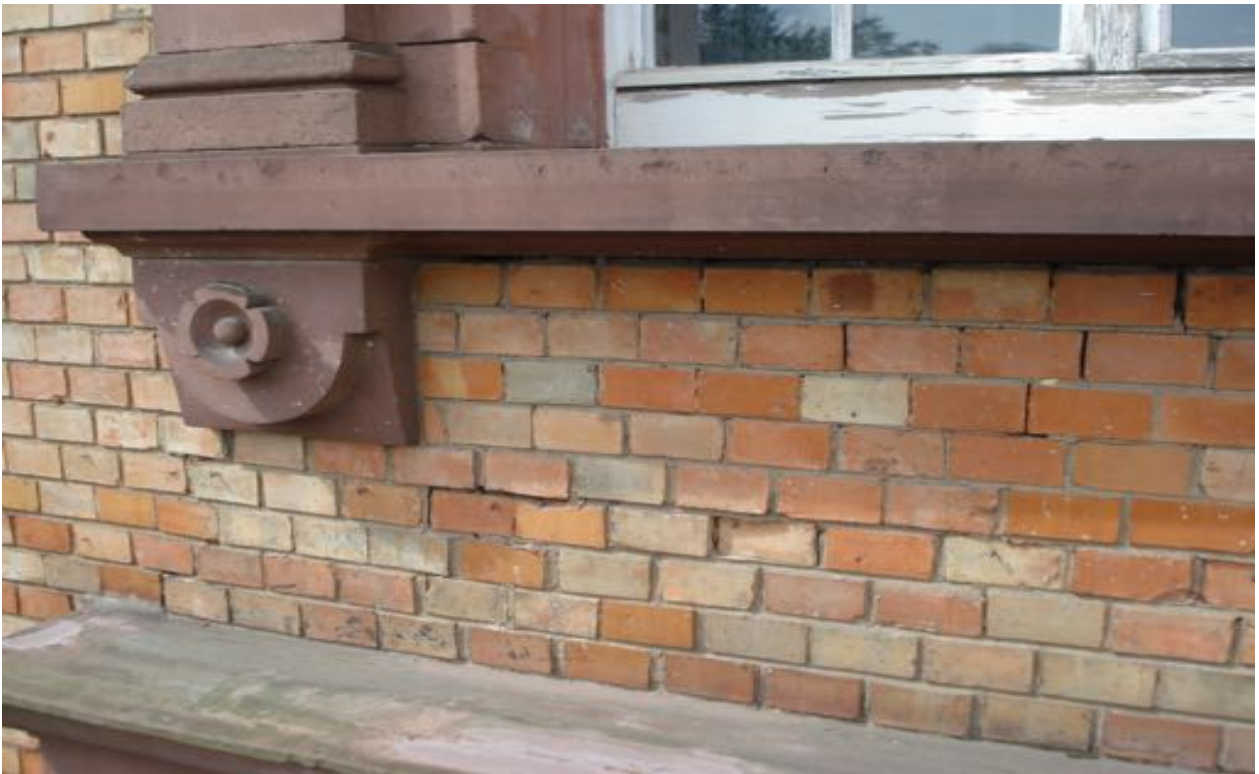
2.7.1

2.OG rechte Seite unterhalb rechtes Fenster: Ausgebrochene Verfugung zwischen Fensterbank und Mauerwerk. Dieser Bereich weist eine starke Aussenwölbung auf.

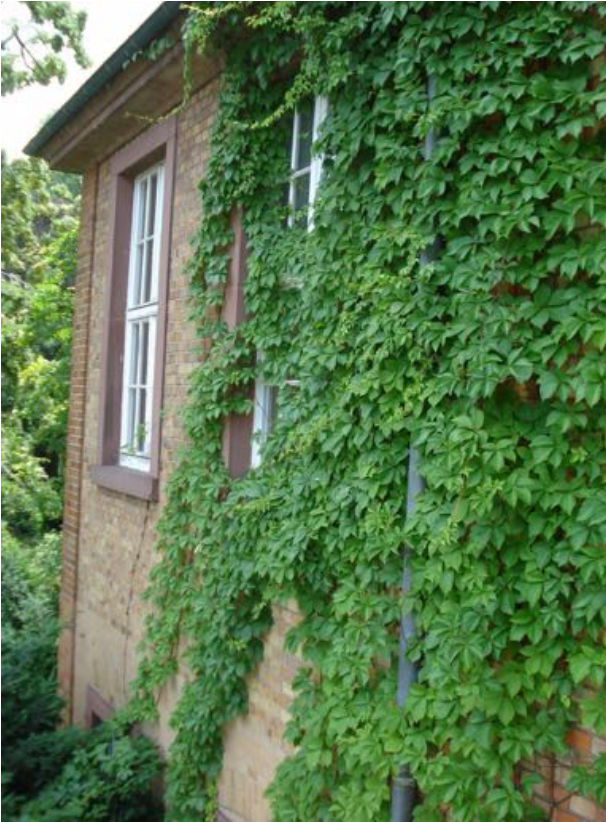
2.7.2

Linke Fassadenseite: Mauerwerkswechsel im Bereich des 1. OG.: Statt RF-Formate sind hier NF Formate großflächig verbaut.

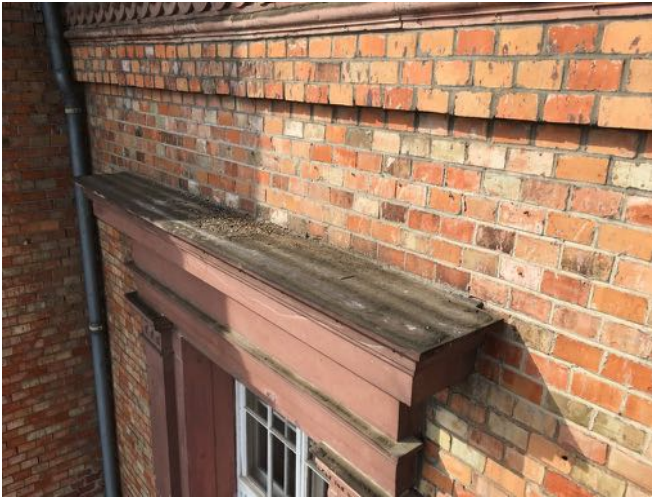
2.7.3

„Ausbesserungsstellen“ in Verugung und Mauerwerksverband

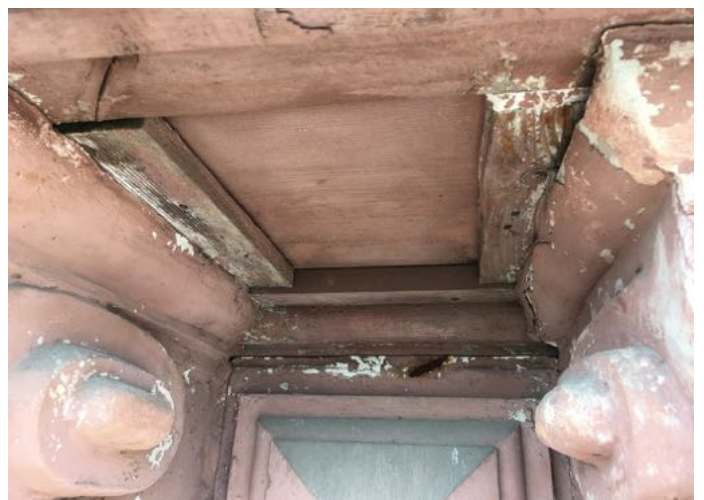
2.8.1

NO Ansicht Traufgesims Mittelrisalit: Wechsel von Sandstein zu Holz, die Konsolen bestehen offenbar aus Stuck und nicht aus Steinzeug.

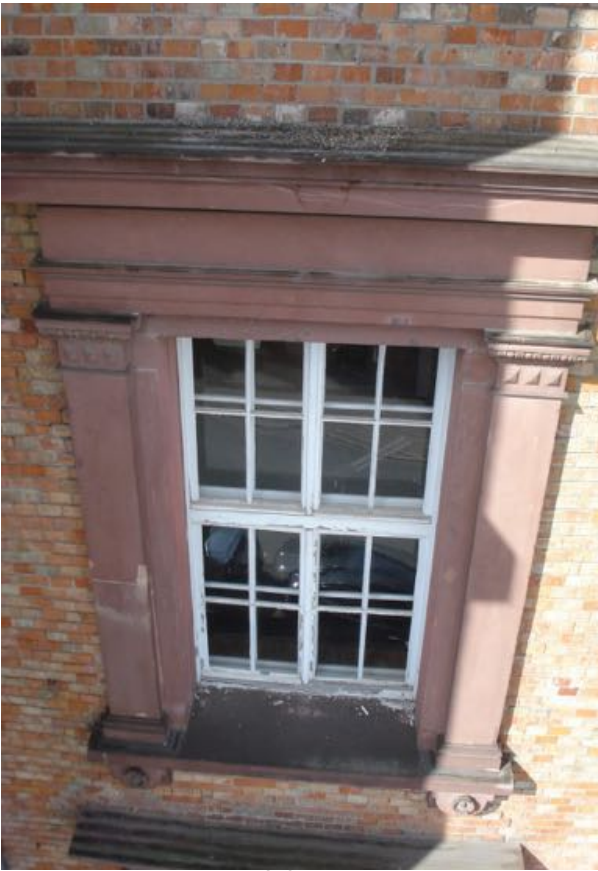
2.9.1

Rechte Fassadenseite 2.OG, linkes Fenstergewand
Ergänzung mit Vierung aus Sandstein

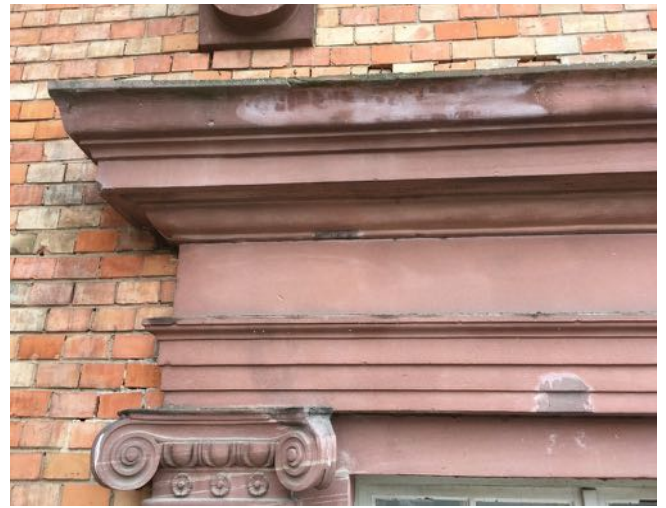
2.9.5

Altausbesserungen mit rötl. Restauriermörtel an Fensterbänken und Sturzüberdachungen

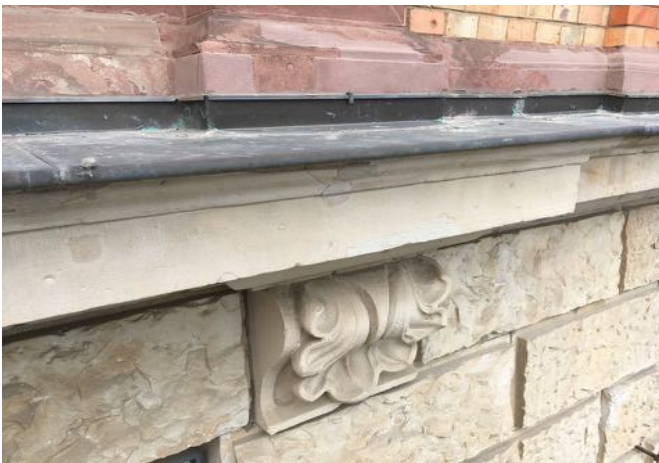
2.9.6

.. sowie an Gurtgesimsen und Gewänden...

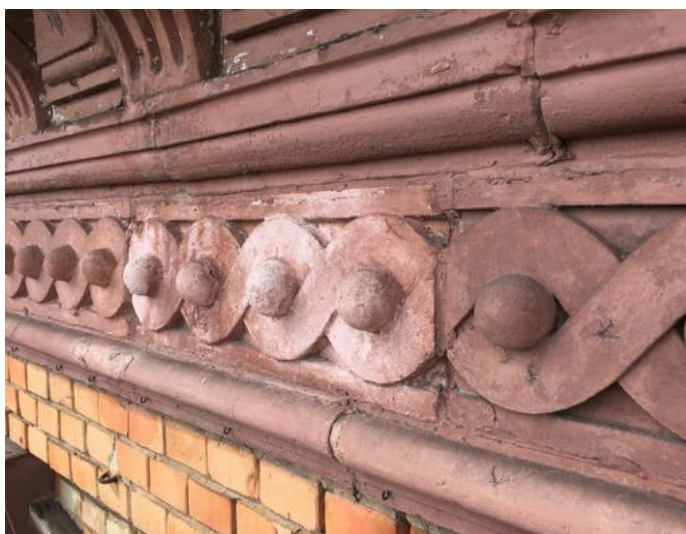
2.9.8

Mit Putz ergänzter bzw. rekonstruierter Formstein des Fries - Mittelrisalit - und Konsole (im Detail)

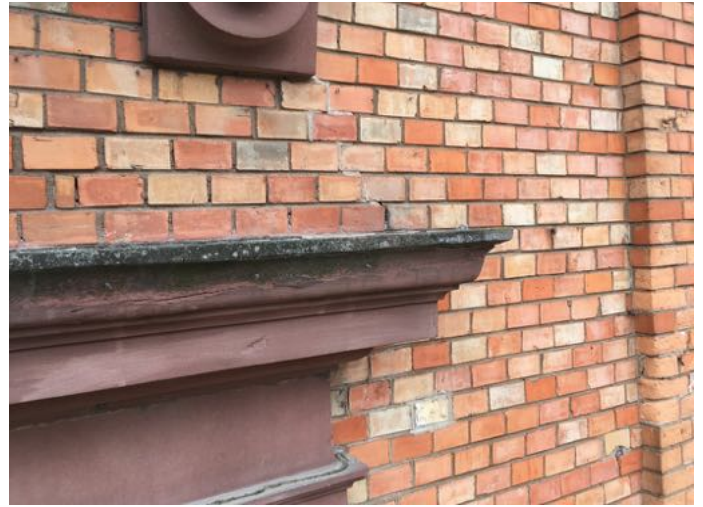
3.2.2

OG 1 – Fenster rechts - Abschuppungen am
Karnies der Sturzauskragung

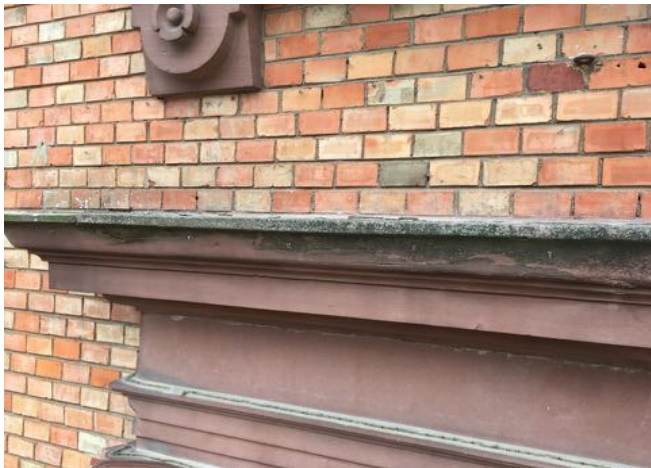
3.2.3

OG 1 – Fenster rechts - Abschuppungen am Karnies
des Profils der Sturzabdeckung

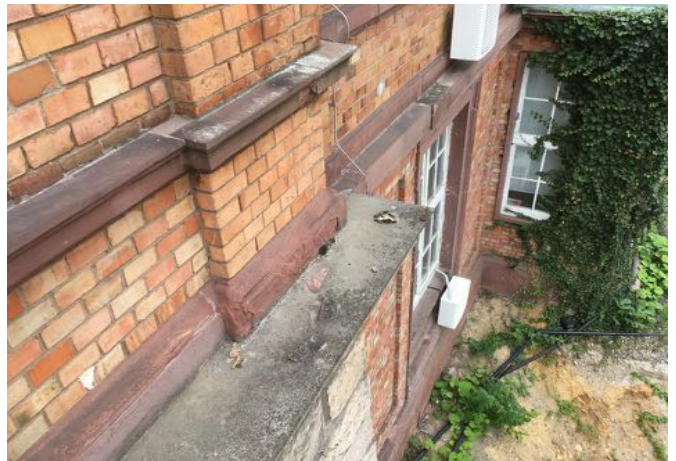
3.2.4

OG 1 – Sandsteinbasis Ecklisene - Schalenbildung
und dadurch bedingt Fehlstellen

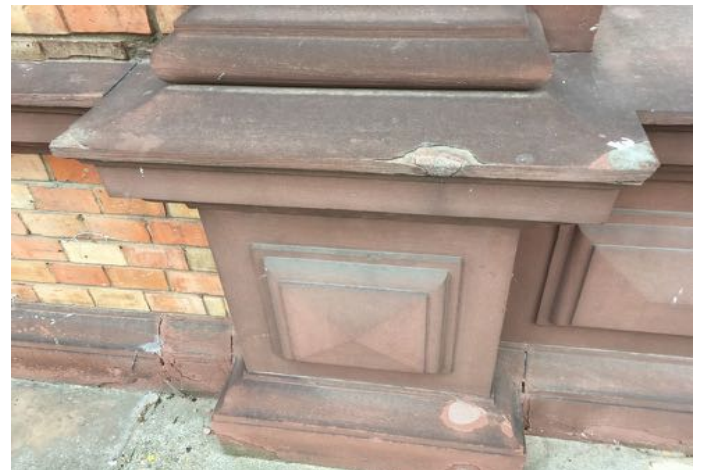
3.2.5

Abschuppung Pilaster – Fenster rechts 1.OG (s.o.)

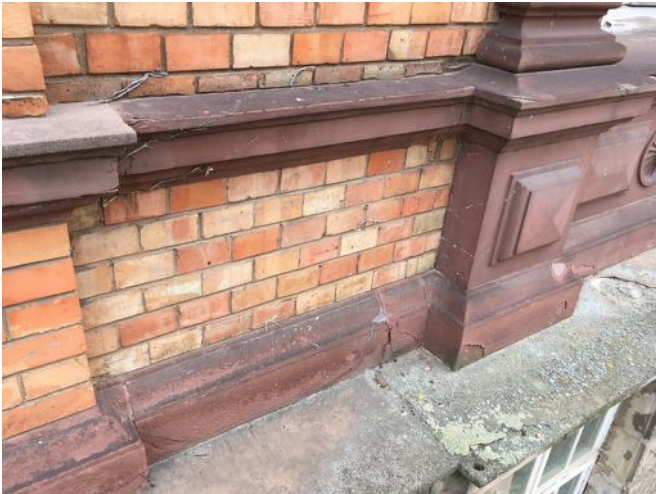
3.2.6

OG 1 Fenster rechts – Brüstungssockel unten und
Abdeckung Postament linke Ecke - Schalenbildung

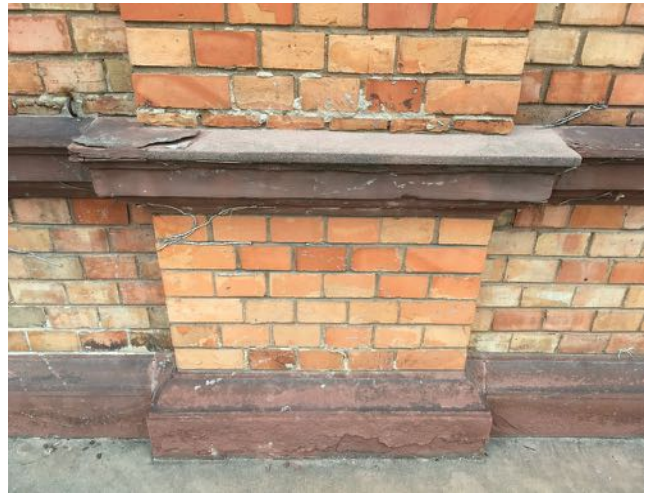
3.2.7

Sandstein-Sockelgesims Backsteinmauerwerk 1.OG sowie Gurtgesims darüber aus Sandstein
- Krustenbildung (grau), Schalenbildungen und Abschuppungen

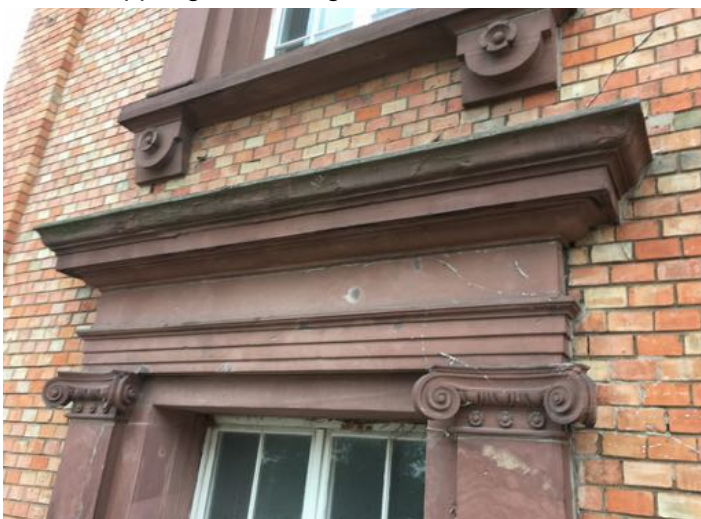
3.2.10

1.OG Fenster mittig – Brüstungsbereich unten:
Krustenbildung und Abschuppungen

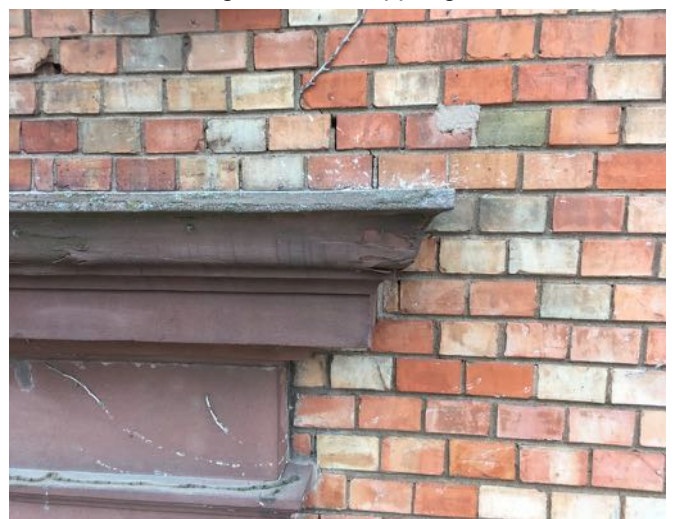
3.2.11

OG 1 – Fenster links - Sturzüberdachung – Schalenbildung am Karnies der Profilierung und biogener Befall

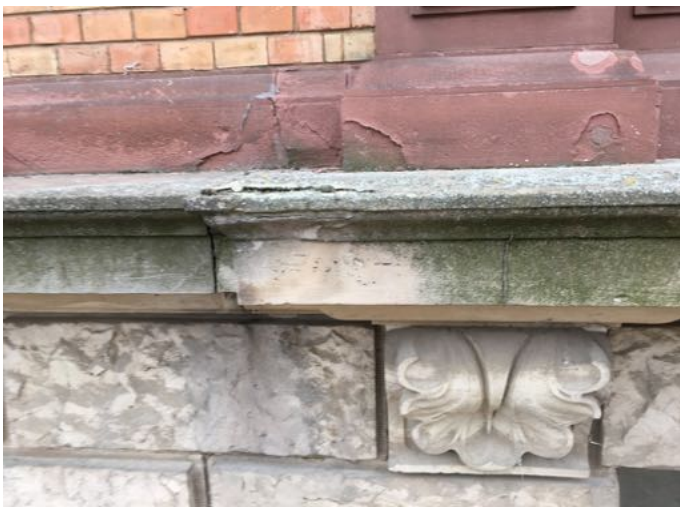
3.2.12
Gurtgesims Sockelgeschoß – Schalenbildung und Verkrustungen entlang der Hohlkehle

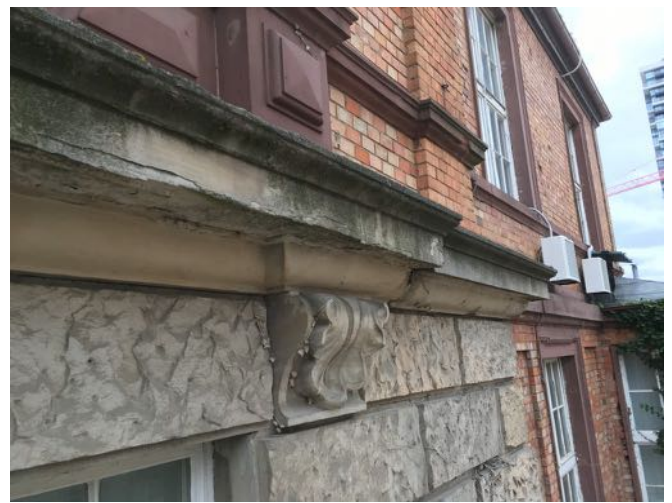
3.2.13

Gurtgesims Sockelgeschoß und Sockelgesims Mauerwerk und Postament im rechten Fassadenbereich
Verkrustungen, massiver biogener Befall, Schalenbildung und Abschuppungen

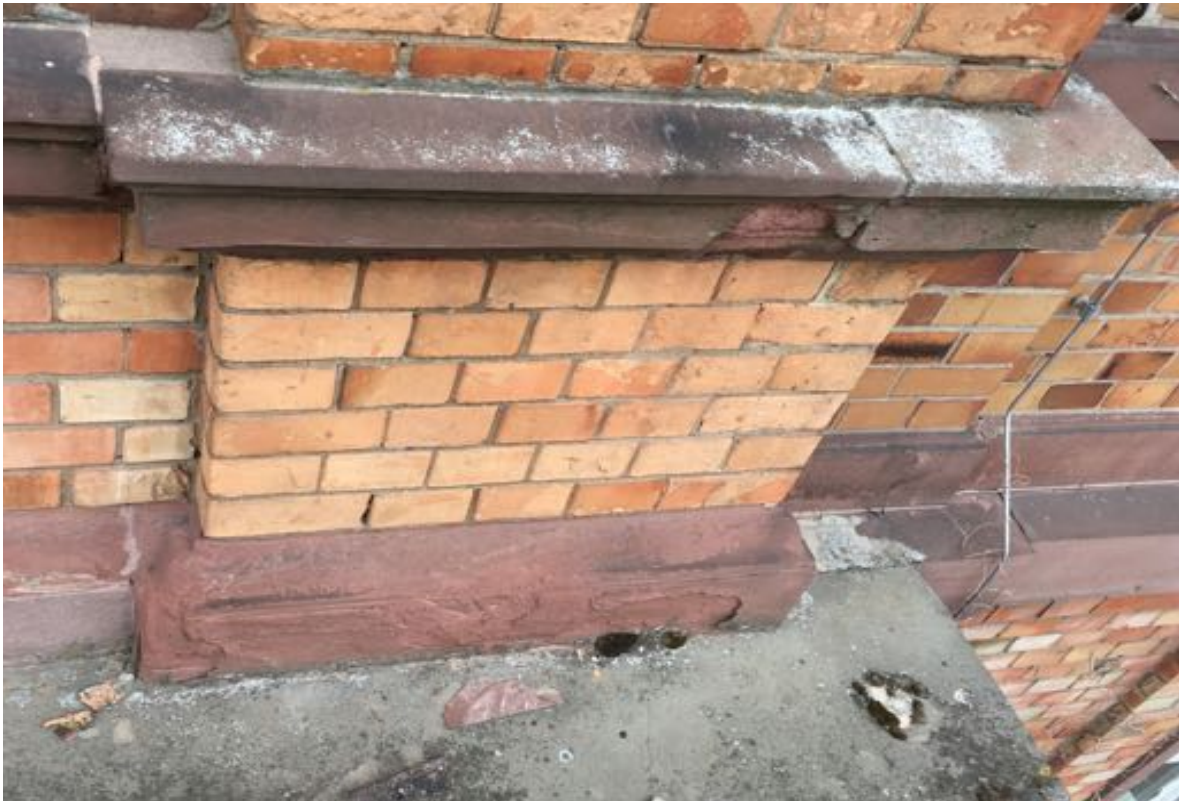
3.3.1

Sandsteinsockel der rechten Ecklisene und Gurtgesims mit Fehlstellen ursächlich Schalenbildung

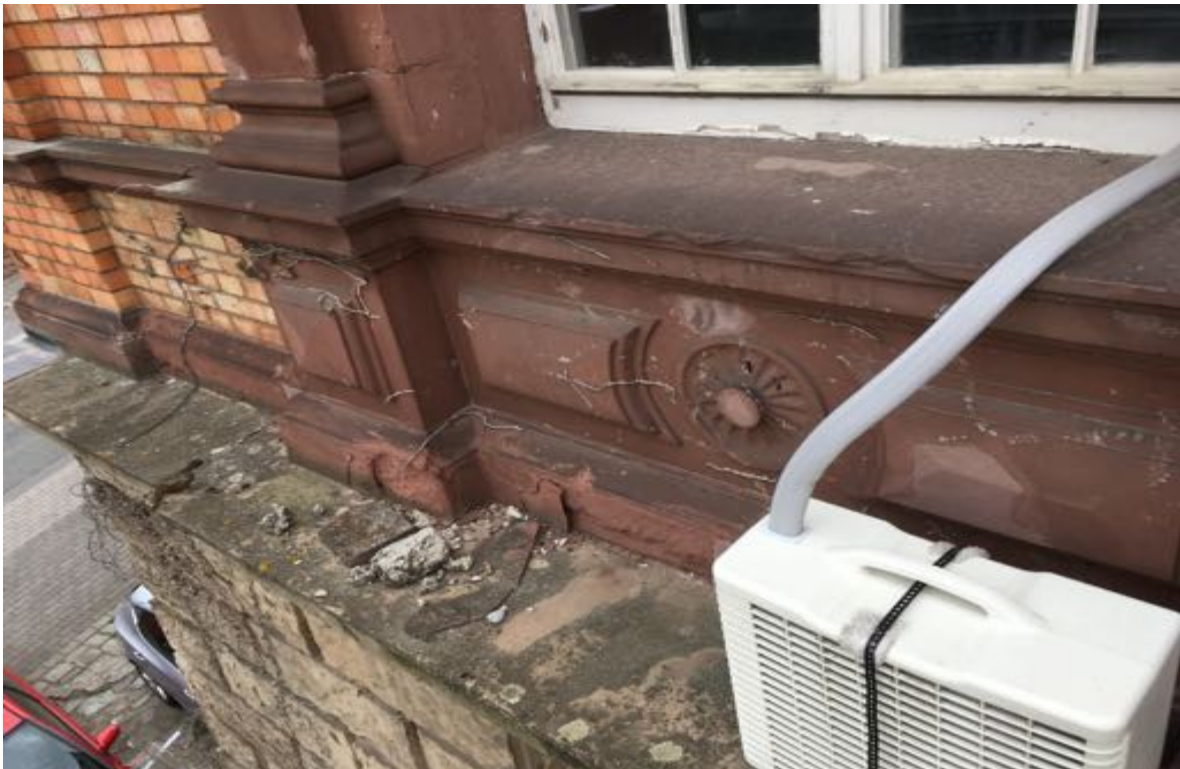
3.3.2

OG 1, Fenster links – Sockelgesims Fensterbrüstung und Postament Pilasterbasis sowie Fenster - gesims – Fehlstellen durch Ablösungen der Schalen und Abplatzungen entlang der Fensterbank

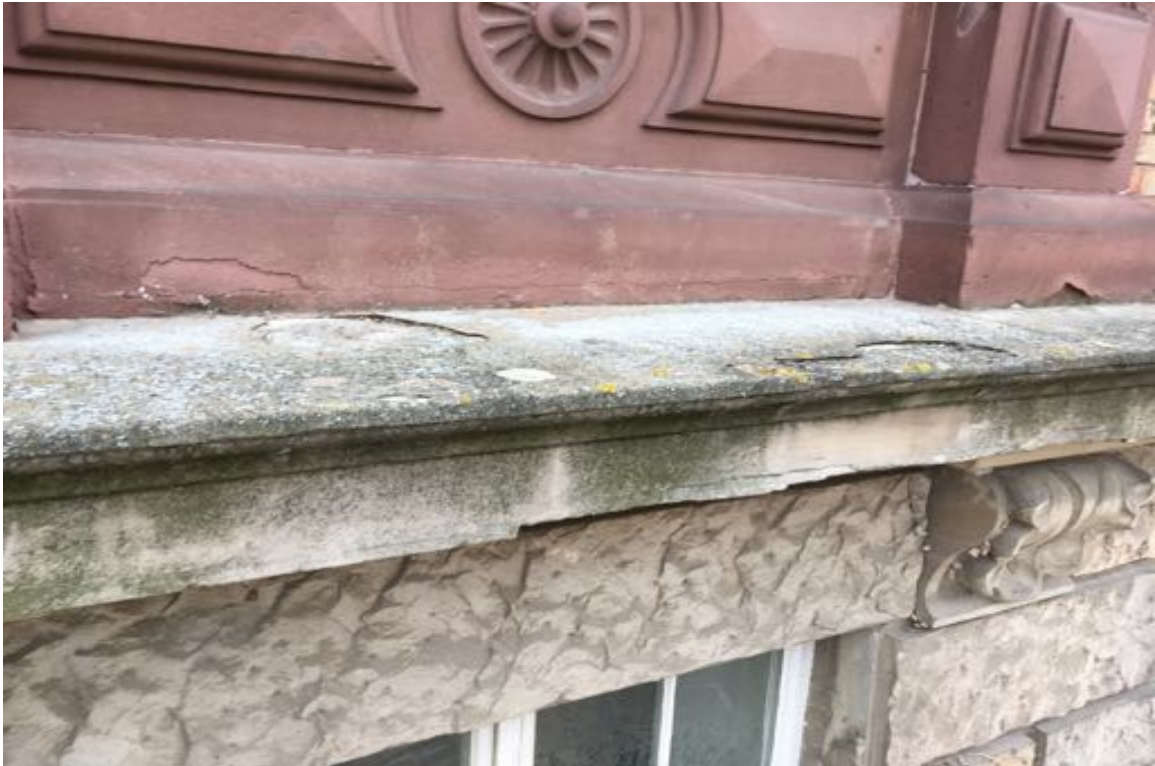
3.3.3

Oberes Gurtgesims Sockelgeschoß rechte Fassadenseite – Fehlstelle an der Unterkante

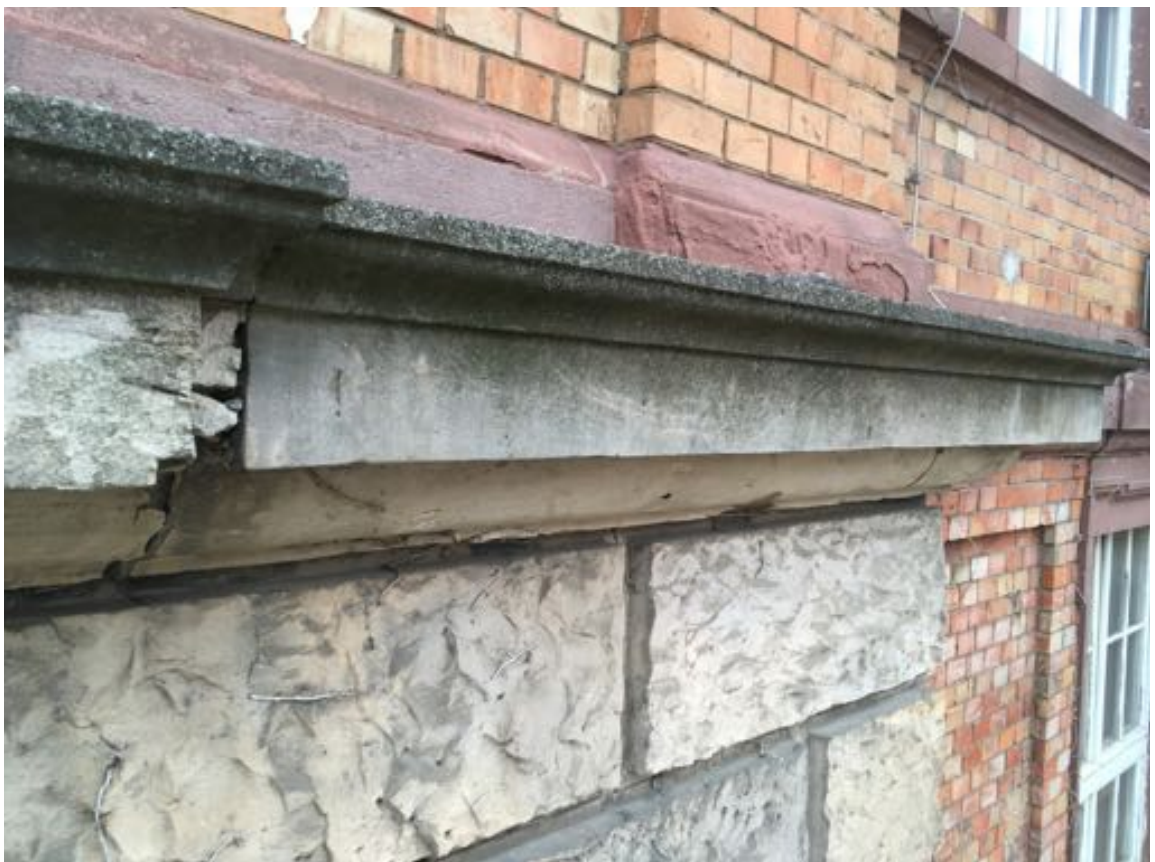
3.3.4

..... und im Bereich einer Verkröpfung

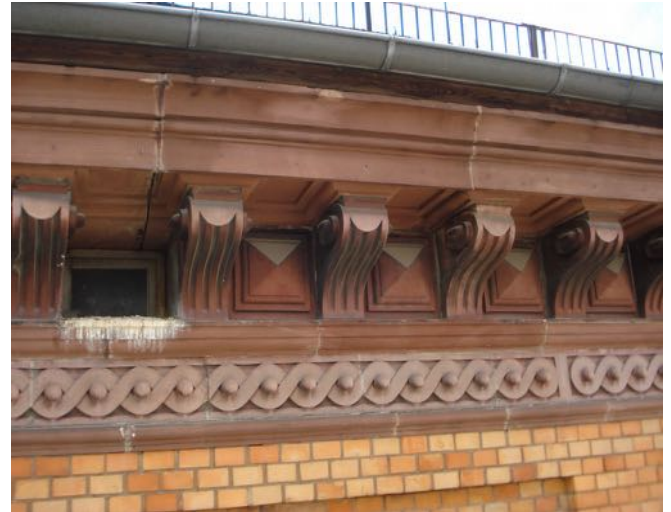
3.4.2

Traufgesims Sandstein an der linken Fassadenseite – fehlende Verfugung durch Verschiebung sowie im Bereich des Falkenhorstes an der Untersicht des Gesimses

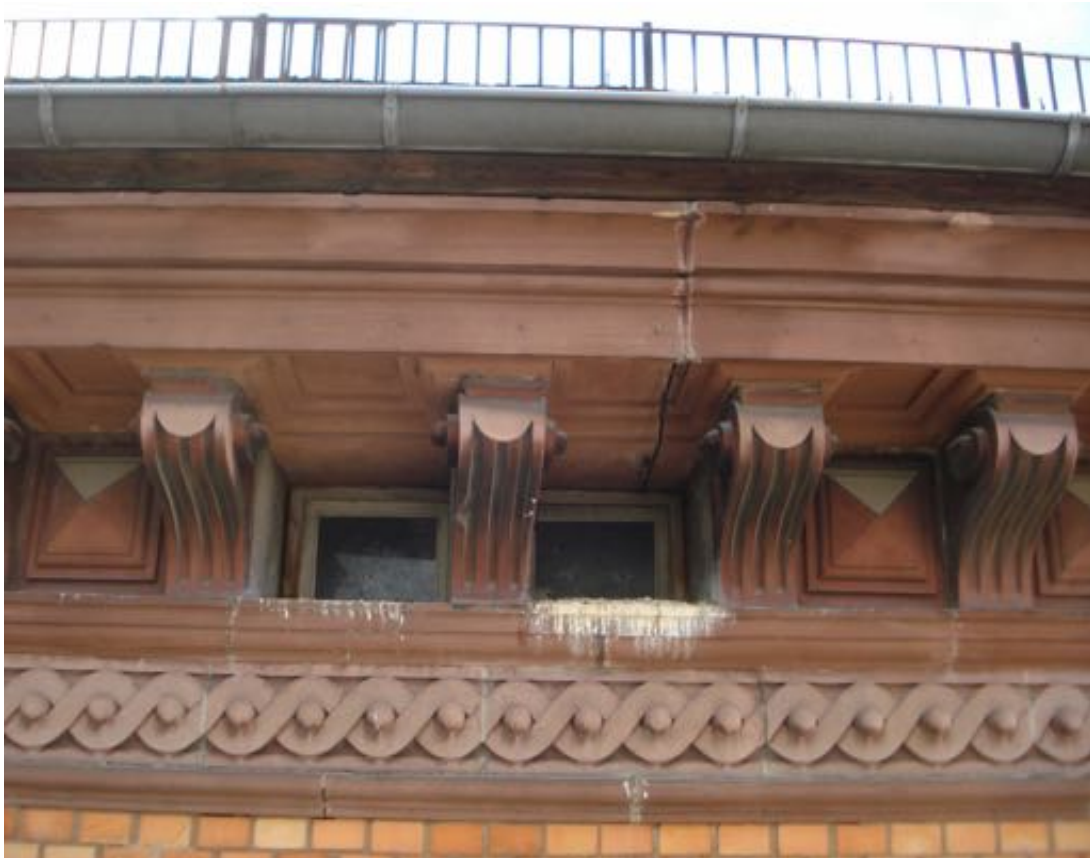
3.5.1

Falkenhorst bzw. Brutplatz in 2 nebeneinander liegenden Nischen – starke biogene Verschmutzung durch Vogelkot in diesem Bereich und darunterliegende Fassadenbereiche

Es bieten sich hierbei diverse substanzschonende Reinigungsmethoden an - abhängig von Verschmutzungsart und -grad, die durch Anlegen von Probeflächen ermittelt werden sollten. Eine effektive Fassadenreinigung stellt den Ausgangspunkt für weitere konservatorische Maßnahmen dar. Gegebenenfalls sind durch Verwitterung stark gefährdete Bereiche (bspw. massive Auflockerungen des Gefüges an den Oberflächen und wasserläufige Rissbildungen) durch Vorfestigungsmaßnahmen und Verpressungen bereits vor Reinigung zu sichern. Auch wäre eine Fortsetzung der Blechabdeckung des Gurtgesimses an der NW-Fassade in Betracht zu ziehen, um Verschmutzungen und Durchfeuchtungen des aus hellem Sandstein bestehenden Gurtgesimses auch auf dieser Fassadenseite zu vermeiden.

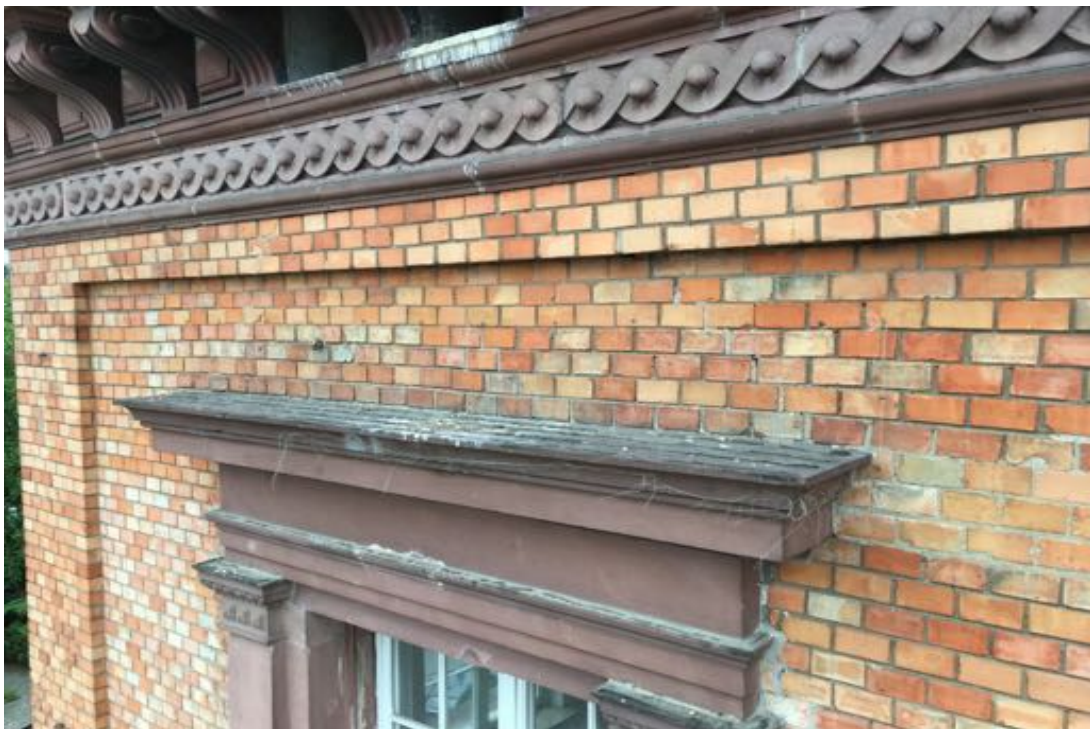
3.5.2

Vogelkotablagerungen auf der Überdachung des Fenstersturzes OG 2 links

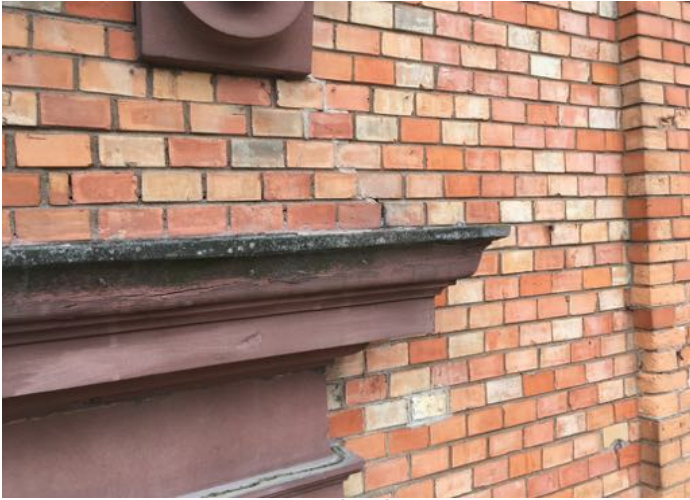
3.5.3

Biogener Befall (pflanzlich) und Verkrustungen auf allen Sturzabdeckungen v.a. des 2. OG ...

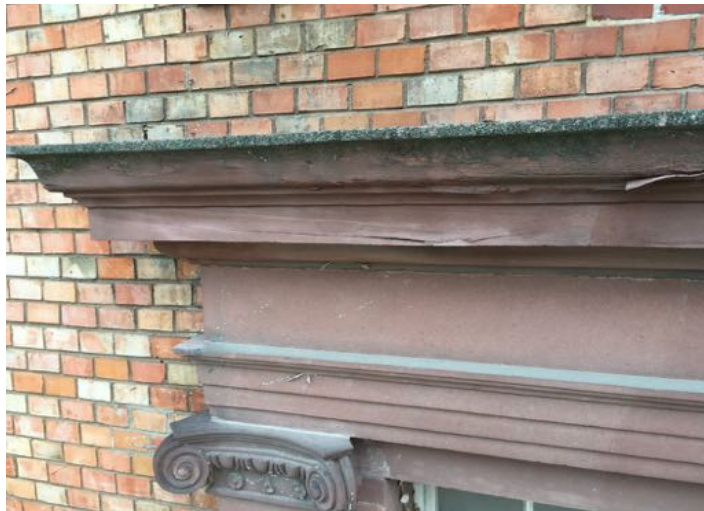
3.5.5

... und des 1. OG

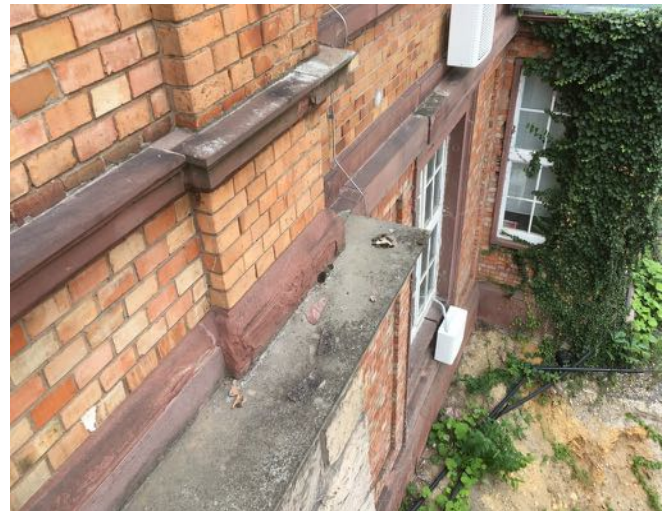
3.5.6

Das NW- und NO-Fassade umfassende Abschlußge-
sims des Sockelgeschoß...

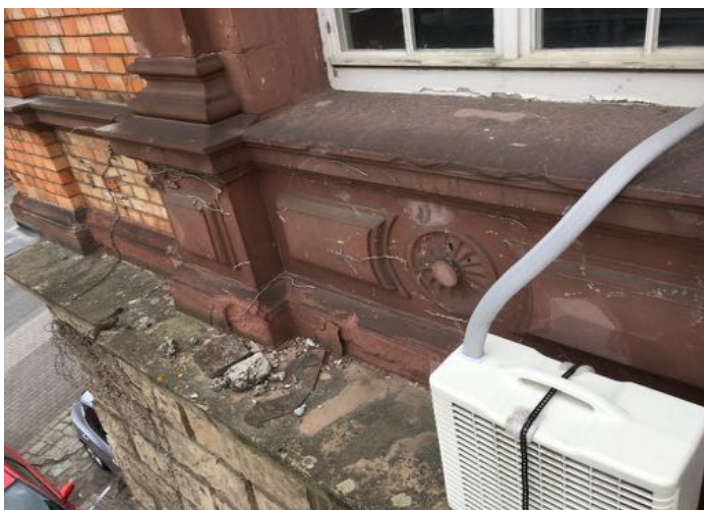
3.5.6

... ist im Gegensatz zur NO-Fassade nicht durch eine Blechverwahrung geschützt und bietet damit einen...

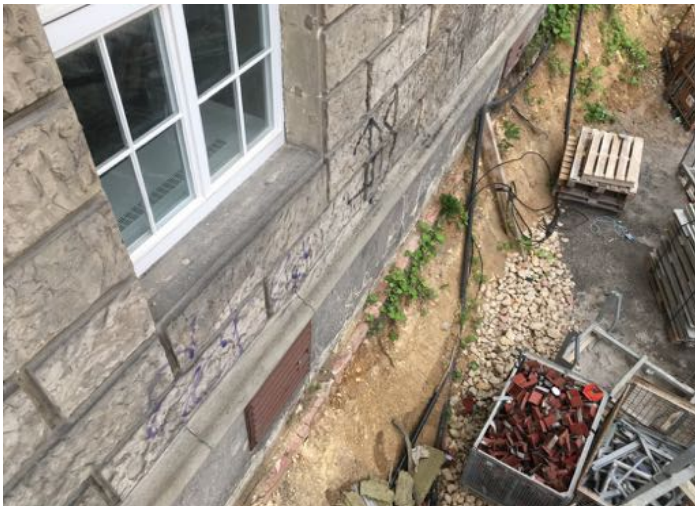
3.5.7

.... ausserordentlich guten Nährboden für mikrobiologischen Befall durch erhöhte Feuchteaufnahme

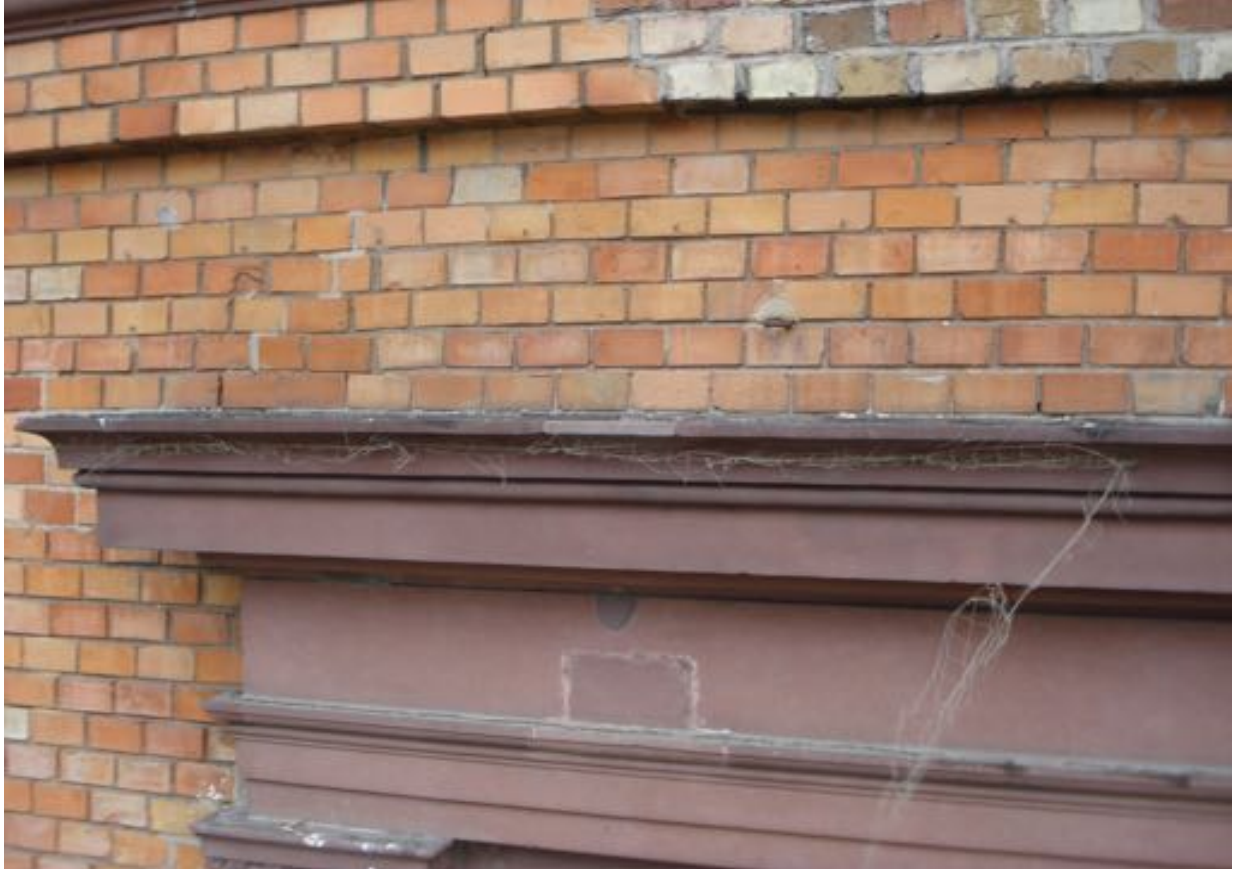
3.6.1

Mittleres Fenster OG 2 Abdeckung Fenstersturz – Reste von Taubenschutzmaßnahmen (Netze) und und die dafür eingeschraubten Halterungen – darüber im Mauerwerk ein korrodierender Eisenhaken

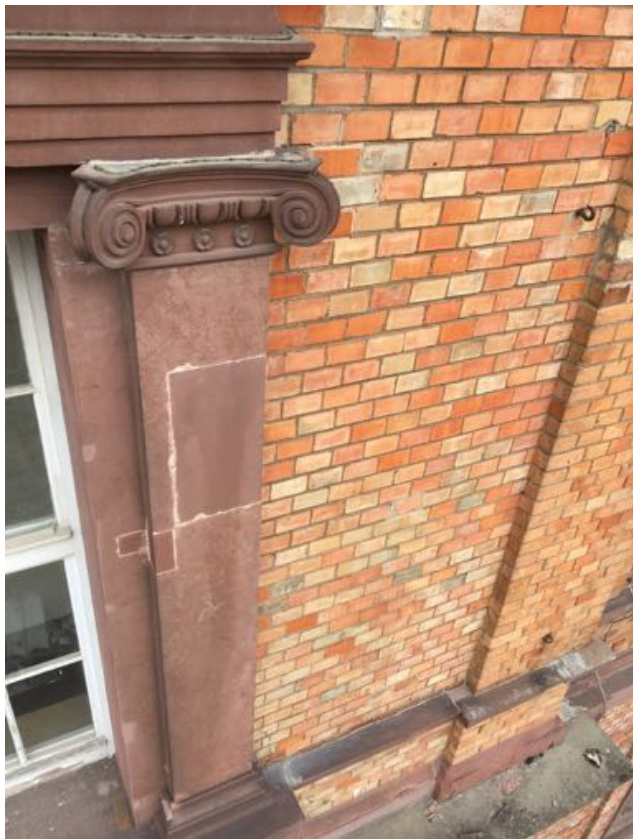
3.6.2

Korrodierende Eisenhaken im Bereich der Ecklisene im Backsteinmauerwerk

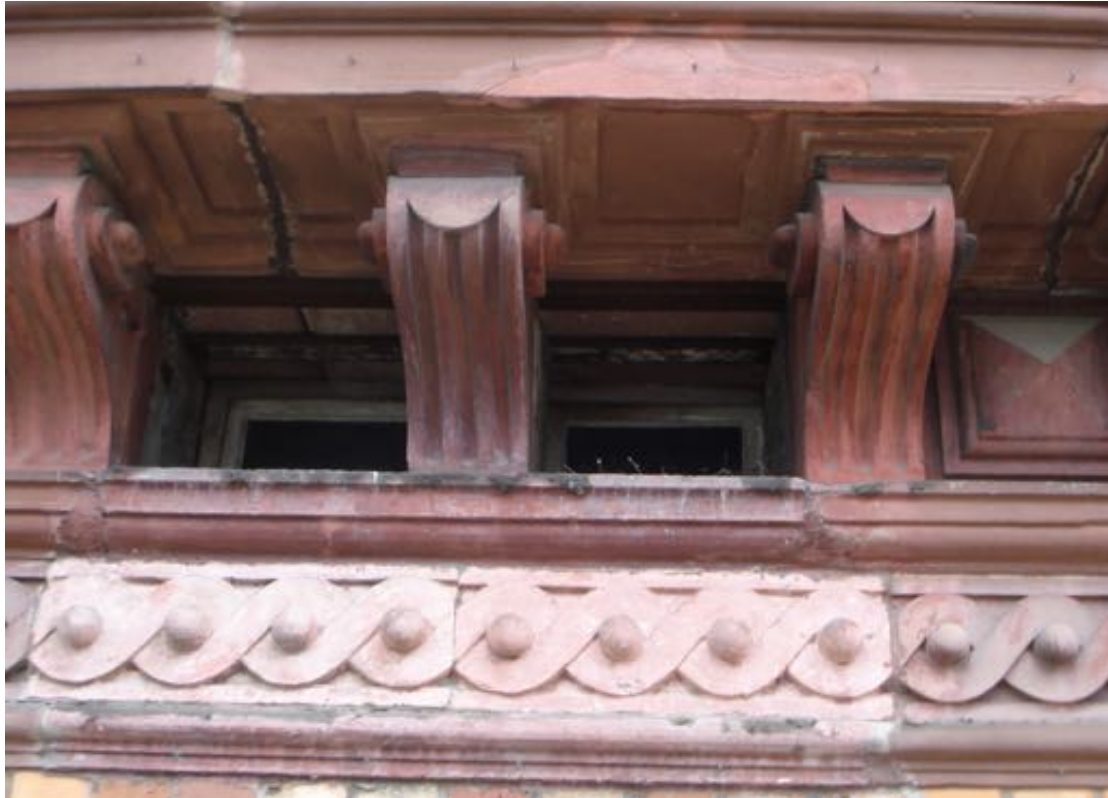
3.7.1

Reprofilierung aus Kalkputz zweier Frieseelemente (mäanderförmig – wird auch als „laufender Hund“ bezeichnet) - die Originale sind Formsteine aus feinkörnigem Terrazzo. Darüber eine Mörtelergänzung des Traufgesimses.

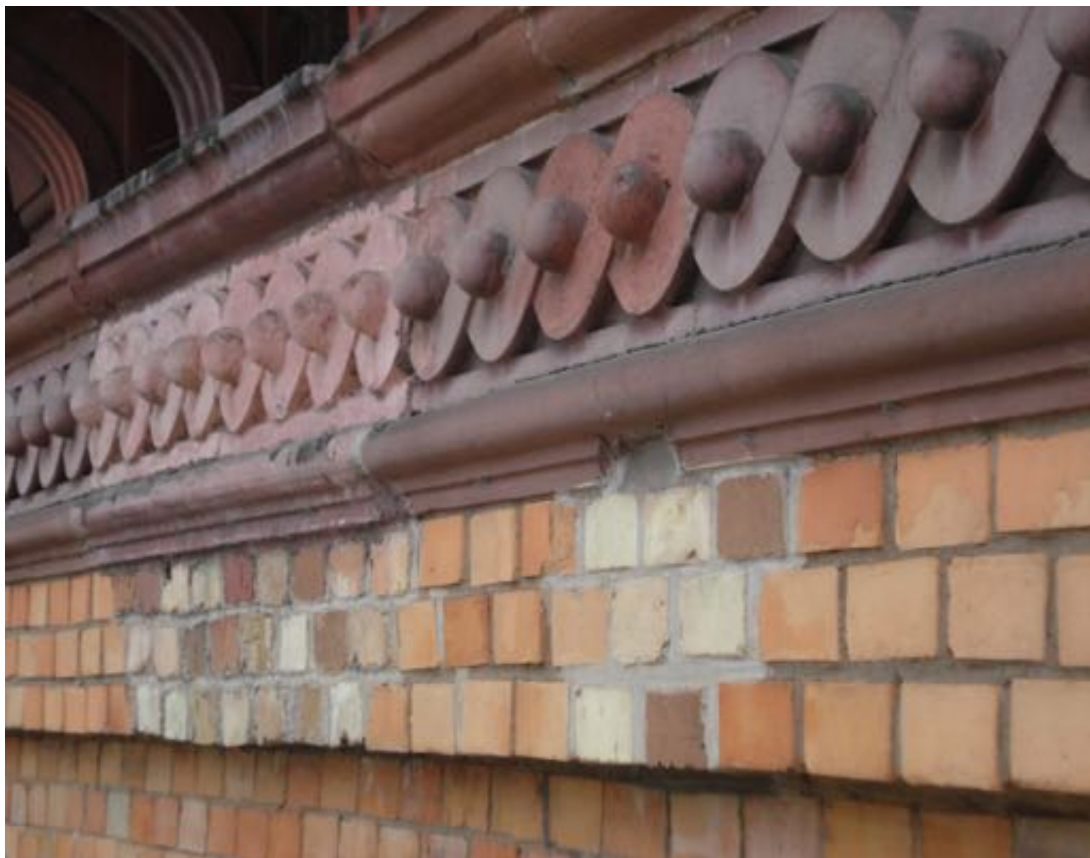
3.7.2

Ergänzung in der oberen Auskragung der Backsteinfassade mit unterschiedlichen Ziegelsteinen zumindest jedoch im gleichen Format (RF)

Partielle Ausbesserungen innerhalb des bestehenden Mauerwerksverbands sind teilweise mit farblich stark abweichenden Ziegelsteinen ausgeführt worden. Hier wäre es möglicherweise in Betracht zu ziehen, diese ebenfalls durch Lasuren dem vorhandenen Bestand anzupassen (s. T.III, S.32). Fehlstellen im Verband, wie sie bspw. oberhalb des Segmentbogens im 2. OG des Risalit vorhanden sind, aber auch Mauerwerksziegel, die durch Korrosion eingebundener Metallteile beschädigt sind, sollten mit im Format übereinstimmenden Ziegelsteinen ähnlicher Färbung ergänzt werden (T.III, S.33). Das Mauerwerk im 2. Obergeschoß unterhalb des rechten Fensters der NO-Fassade wurde vermutlich durch Installationsarbeiten im Innenbereich nach aussen gedrückt und auch die Ausfugung dadurch beschädigt (s.T.III, S.35). Aufgrund der tiefen Einbindung von rd. 25 cm kann dieser Bereich zwar nicht herausfallen, aber es empfiehlt sich diesen Bereich zu begradigen und zu sichern, indem die Ziegelsteine ausgebaut und dem Fassadenverlauf entsprechend wieder eingesetzt werden.

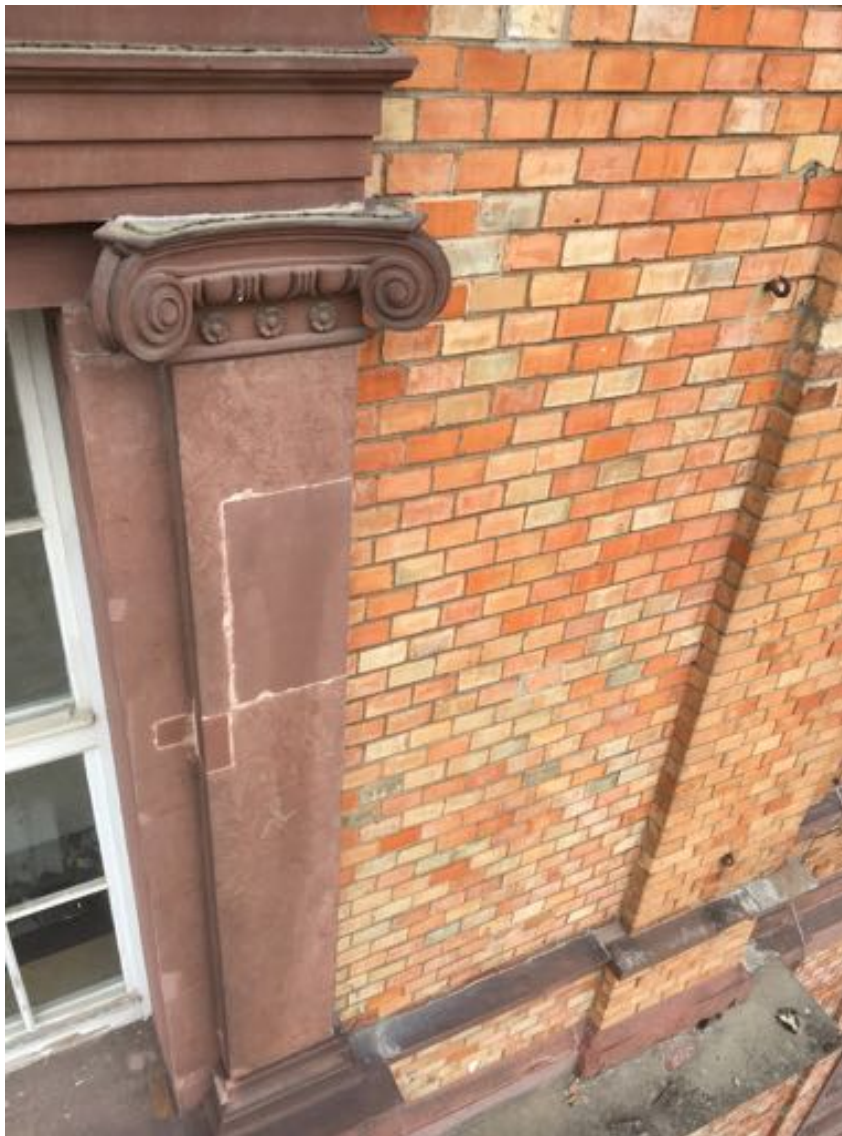
3.7.3

Sandsteinvierungen als Ergänzungen am rechten Pilaster des Fenstergewandes

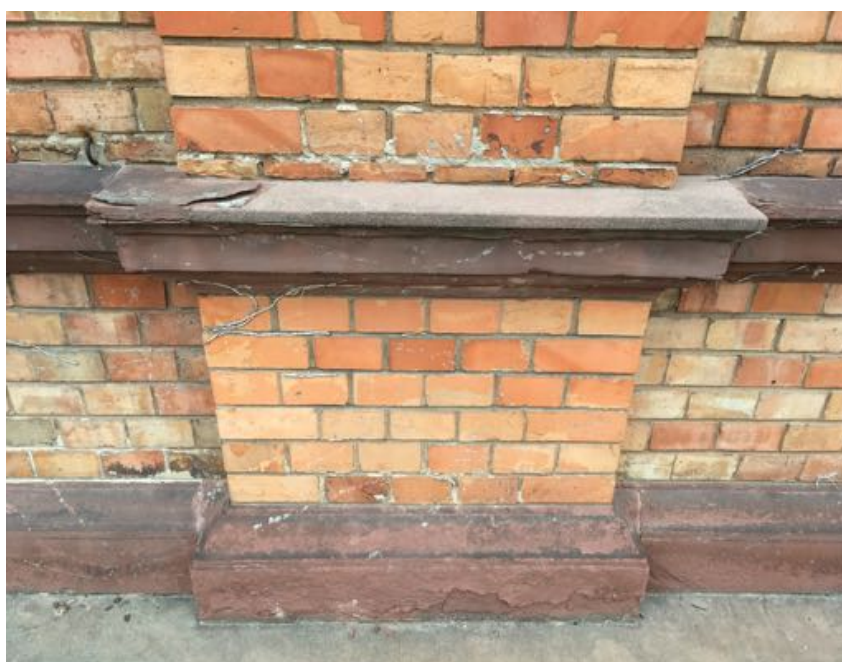
3.7.4

Großflächige Altantragung am Gurtgesims 1.OG mitte rechts

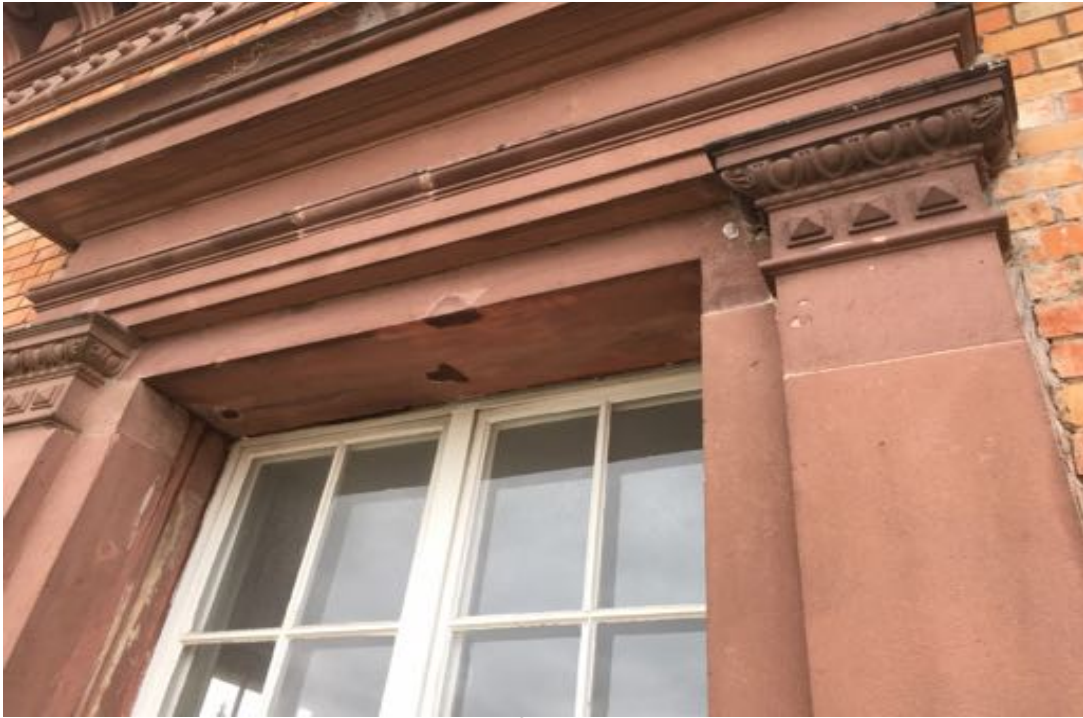
3.7.5

Fenstersturz 2.OG Mitte – Mörtelergänzung an der Aussenkante

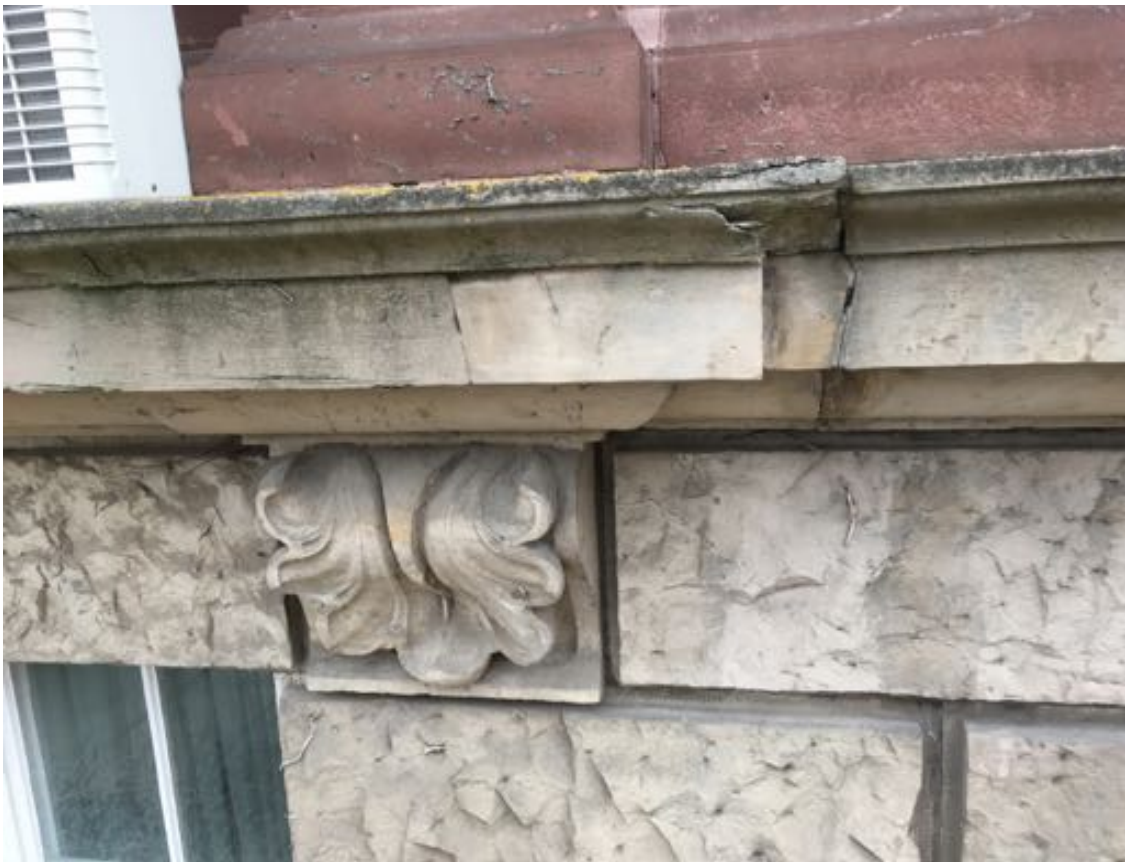
3.7.6

Abschlußgesims Sockelgeschoß - Ergänzung durch Vierung
