Villa Henninger

Untersuchungsdokumentation der Außenfassaden

Untersuchungsbericht

Untersuchung Juni / Juli 2018

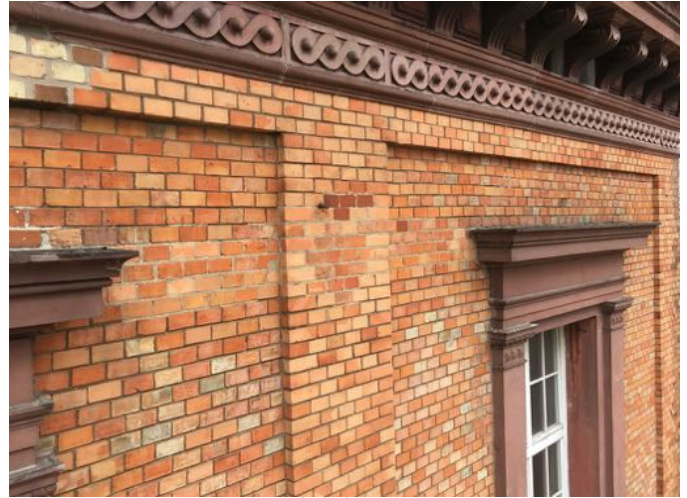
3.8.2

Mauerwerksergänzungen mit andersfarbigen Ziegelsteinen im Bereich des 2. OG mittig

Partielle Ausbesserungen innerhalb des bestehenden Mauerwerksverbands sind teilweise mit farblich stark abweichenden Ziegelsteinen ausgeführt worden. Hier wäre es möglicherweise in Betracht zu ziehen, diese ebenfalls durch Lasuren dem vorhandenen Bestand anzupassen (s. T.III, S.32). Fehlstellen im Verband, wie sie bspw. oberhalb des Segmentbogens im 2. OG des Risalit vorhanden sind, aber auch Mauerwerksziegel, die durch Korrosion eingebundener Metallteile beschädigt sind, sollten mit im Format übereinstimmenden Ziegelsteinen ähnlicher Färbung ergänzt werden (T.III, S.33). Das Mauerwerk im 2. Obergeschoß unterhalb des rechten Fensters der NO-Fassade wurde vermutlich durch Installationsarbeiten im Innenbereich nach aussen gedrückt und auch die Ausfugung dadurch beschädigt (s.T.III, S.35). Aufgrund der tiefen Einbindung von rd. 25 cm kann dieser Bereich zwar nicht herausfallen, aber es empfiehlt sich diesen Bereich zu begradigen und zu sichern, indem die Ziegelsteine ausgebaut und dem Fassadenverlauf entsprechend wieder eingesetzt werden.

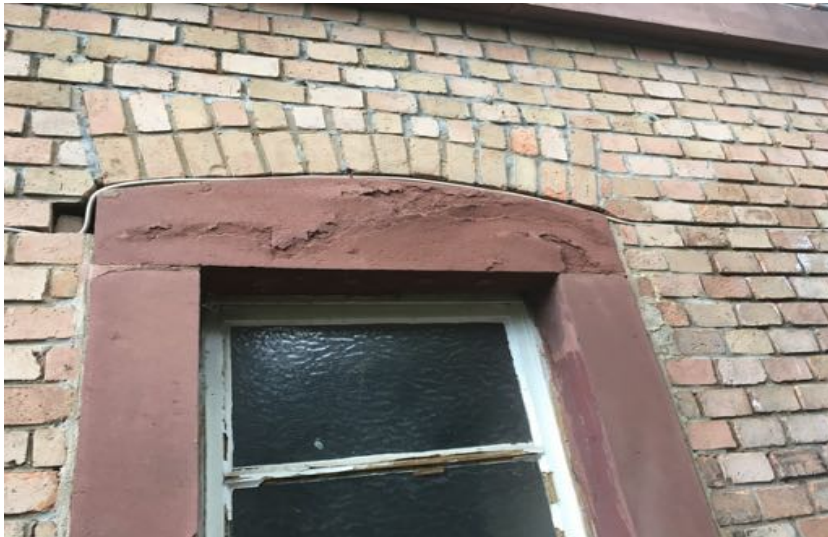
4.2.1

Schalenbildung an der Wiederkehr (Eckbereich) des Traufgesimses aus Sandstein sowie an der Untersicht des Ecksteines (des Traufgesimses)

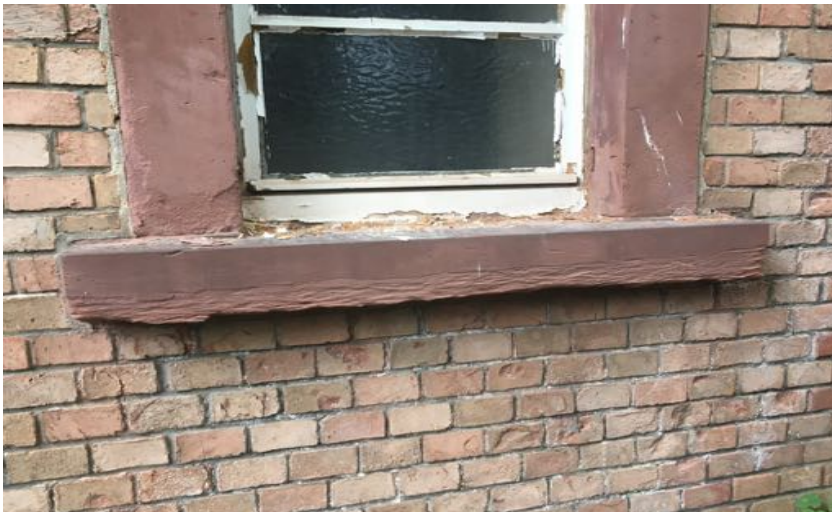
4.2.2

Rechter Gebäudeflügel – Sockelgeschoß (KG)rechtes Fenstergewände
- erhebliche Schalenbildung mit Ablösungen und Absandungen am Sturz

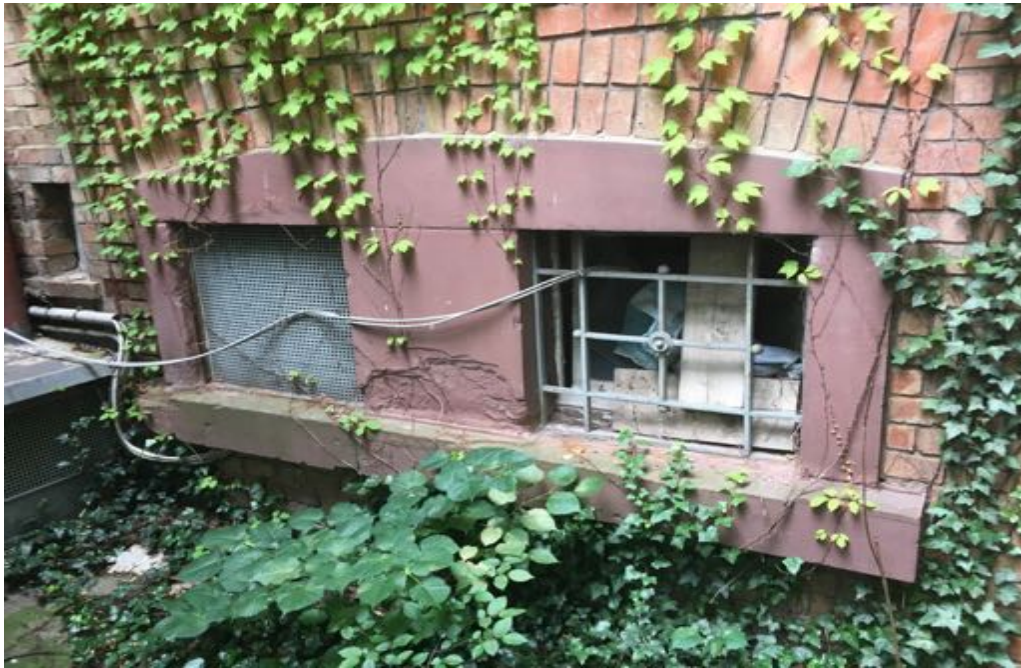
4.2.3

siehe 4.2.2

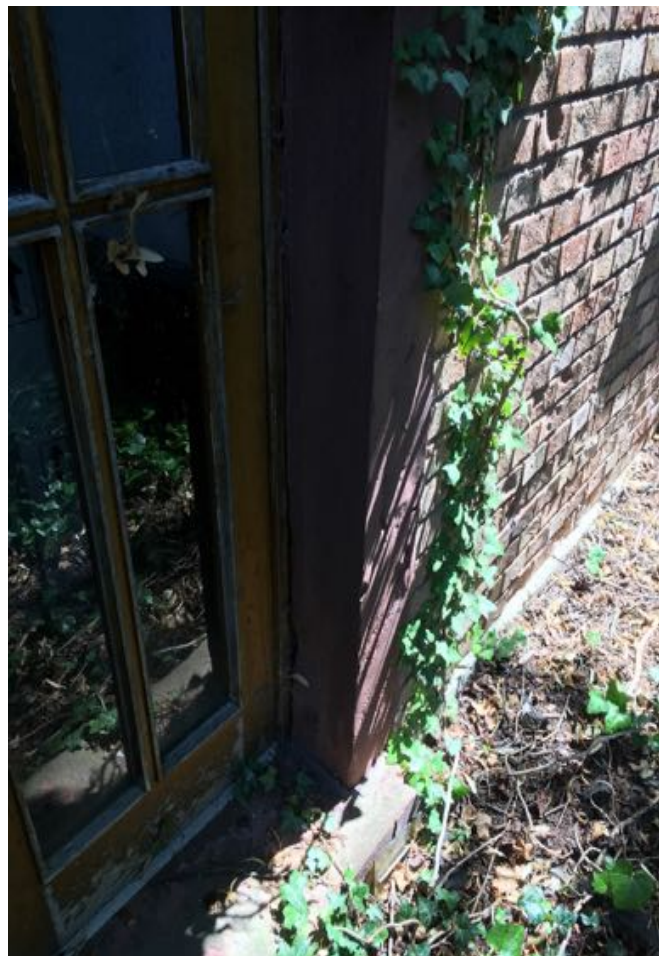
4.2.5

Rechtes Türgewände Sandstein Sockelgeschoß (KG) – oberer und unterer Bereich - Schalenbildungen und Abschuppungen

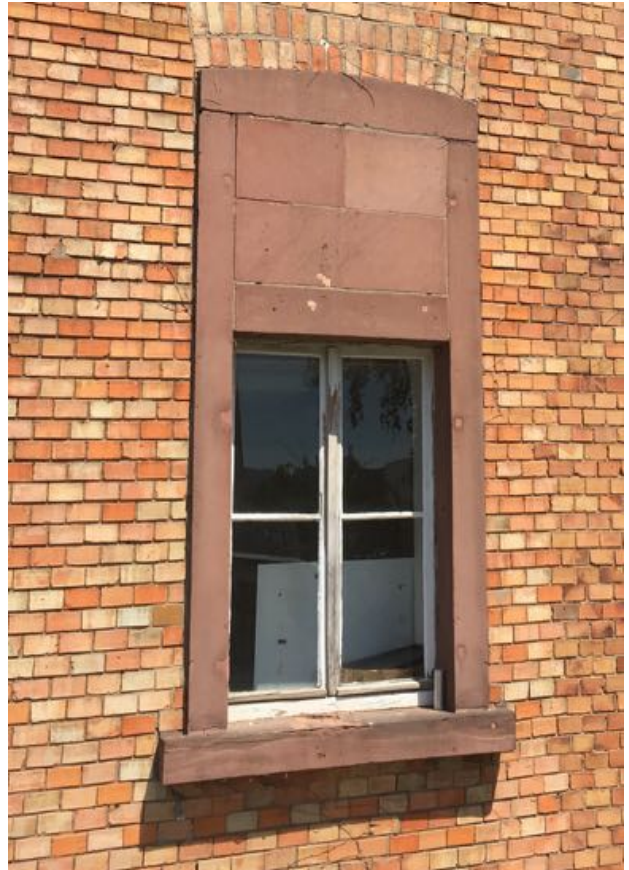
4.2.7

Fenstergewände Treppenhaus zw. Sockelgeschoß und Erdgeschoß: Schalenbildung am linken Fenstergewände und starkem biogenem Belag an der Fensterbank.

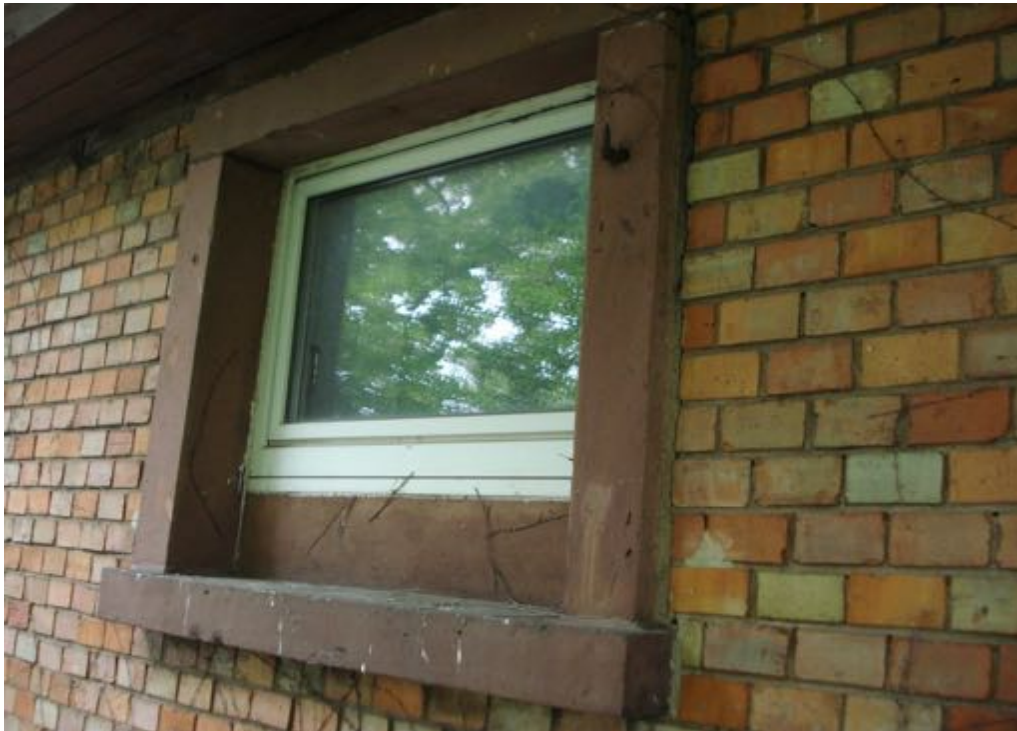
4.3.1

Rechtes Fenster EG - rechte Fassadenflügel - Abtreppende Fugen einseitig ohne Flankenhaftung

Die Anschlußfugen zu den Sandsteingewänden sind generell auf mangelnde Flankenhaftung und Fehlstellen hin zu überprüfen und ggfs. durch geeignete Fugenmörtel zu restaurieren bzw. zu ergänzen. Inzwischen haben sich zementfreie Fugenmörtelsysteme, die in Farbgebung, Abbindeverhalten und Korngrösse dem Bestand angepasst werden können, in der Denkmalpflege für Natursteine und historisches Mauerwerk wieder durchgesetzt und empfehlen sich auch hier für die Restaurierungsmaßnahmen an der Fassade.

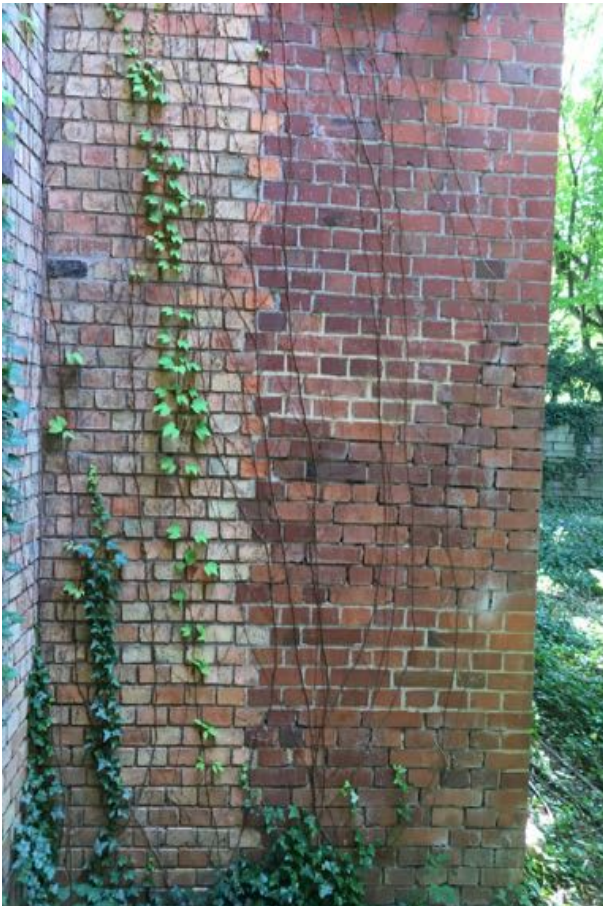
4.3.2

Rechtes Fenster DG bzw. OG 2 , rechte Fassadehälfte – rechte Anschlußfuge Sandsteingewände zu Fassadenmauerwerk ohne Flankenhaftung.

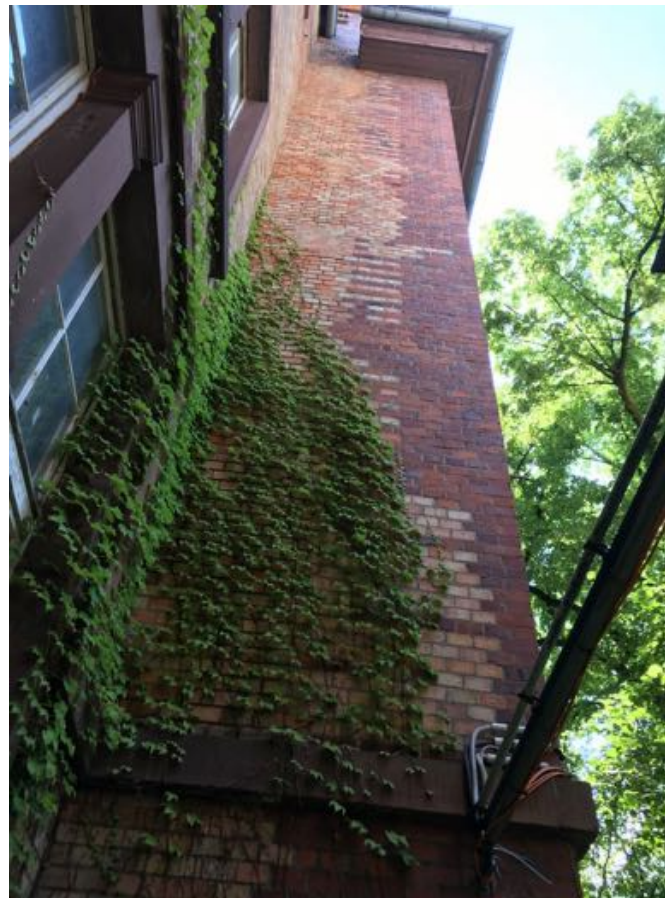
4.3.3

Aussenecke rechter Gebäudeflügel – im Bereich des Sockelgeschosses – im Bereich des Sockelgeschosses – flächige Fehlstellen in der Mauerwerksverfugung. Andersfarbige Mauerwerksziegel im Eckbereich über alle Geschosse deuten auf einen Umbau hin (Fahrstuhlschacht).

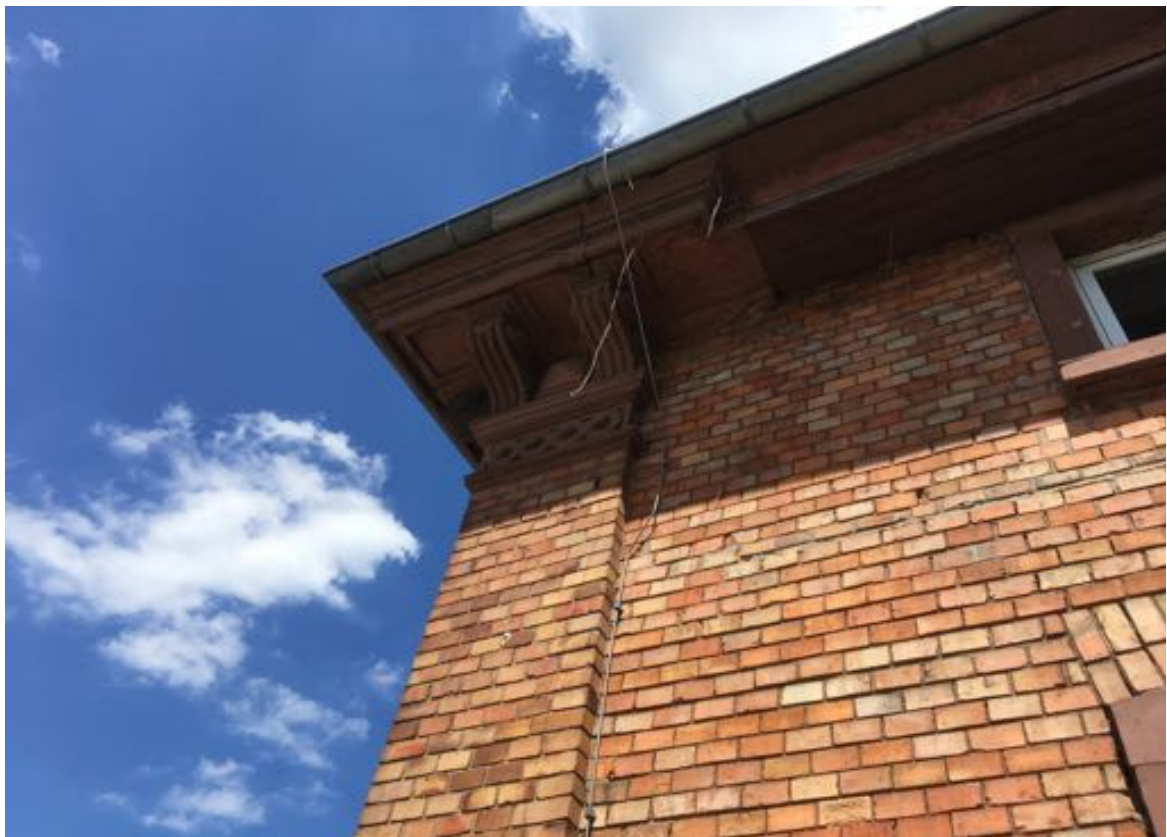
4.3.5

Linker Gebäudeflügel zwischen OG 1 und OG 2 der Fassadenmitte – flächige Ausbesserung mit andersfarbigen Ziegeln.

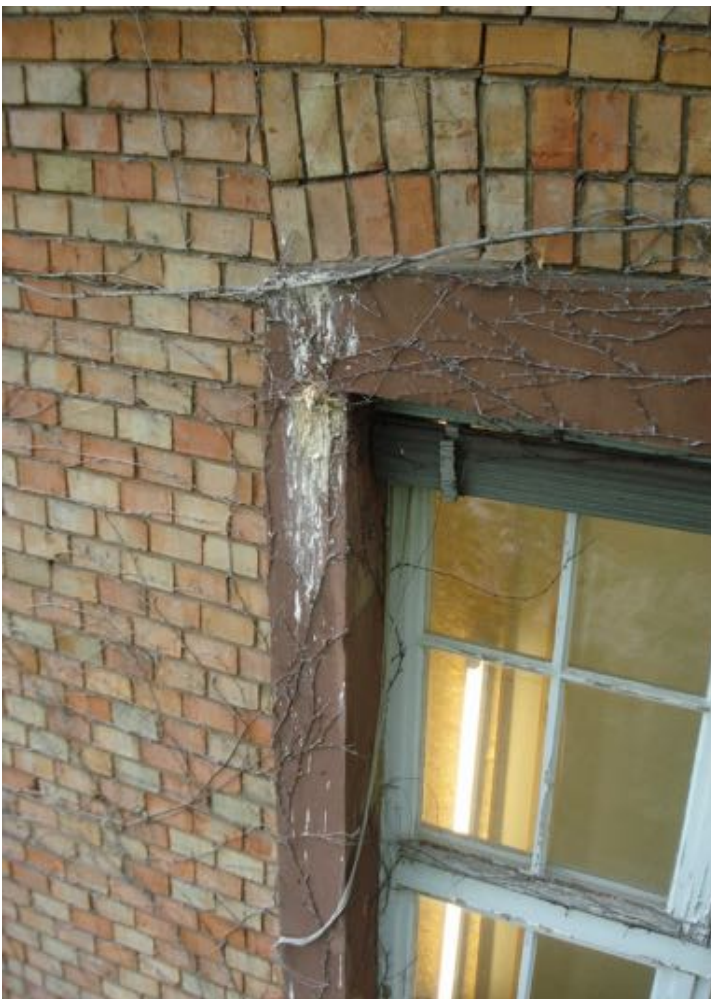
4.5.2

Rechter Fassadenflügel OG1 und OG 2 Fenstergewände Sandstein mittig – starke biogene Verschmutzung durch Vogelkot sowie Reste von Efeubewuchs - Rissbildung an Fenstersturz OG 1

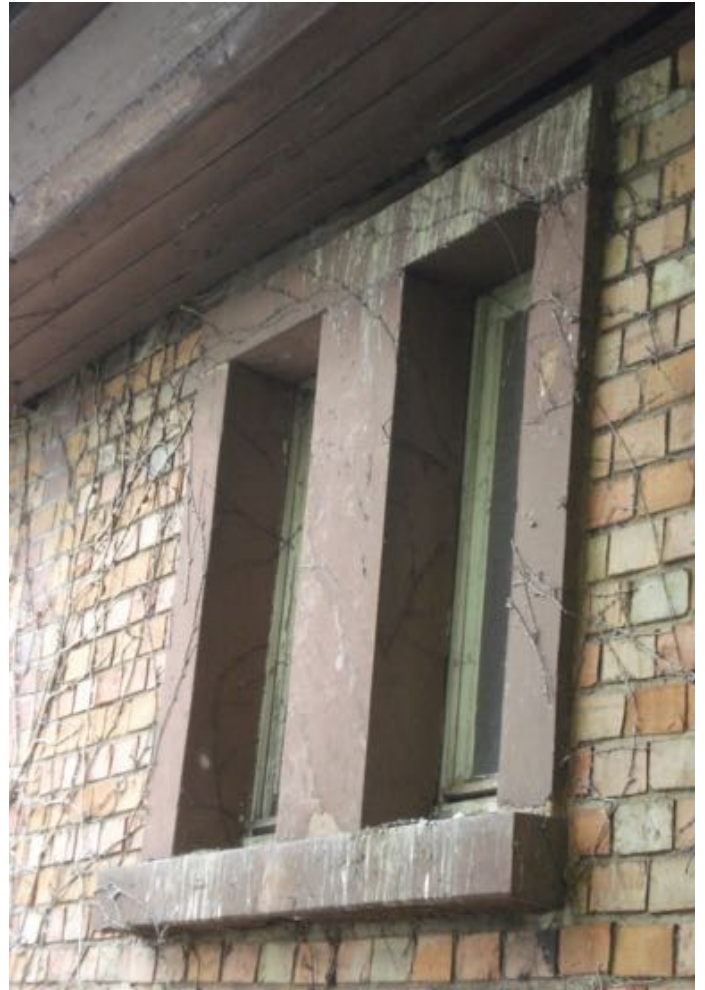
4.5.1

siehe oben
