Villa Henninger

Wendelsweg , 60599 Frankfurt am Main

Dokumentation der Restaurierungsarbeiten an der Aussenfassade

Restaurierungsbericht

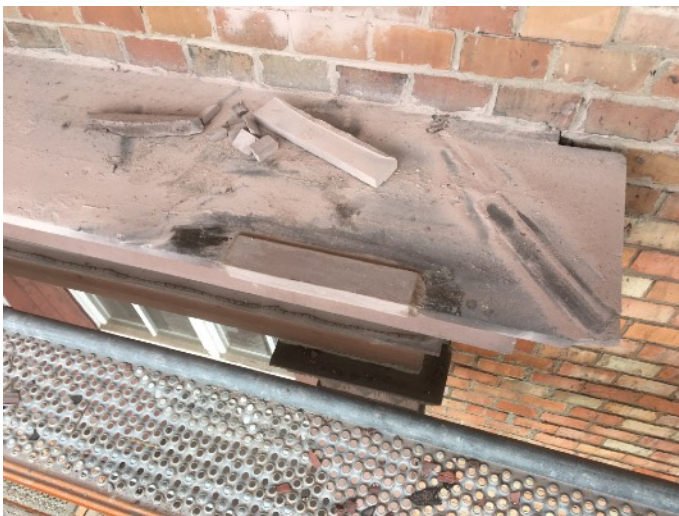
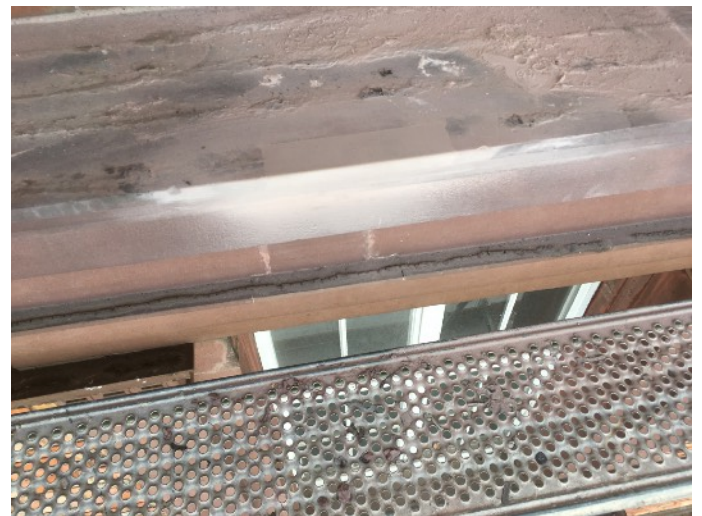
Fensterstürze im 2. OG der NO-Fassade rechter Gebäudeflügel

Eingepasste und ausgearbeitete Vierungen der NO-Fassade:

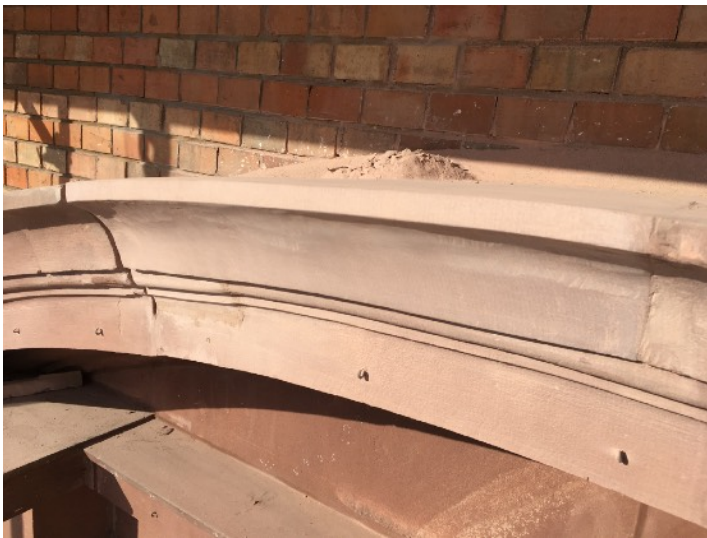
Segmentbogenprofil des Risalt

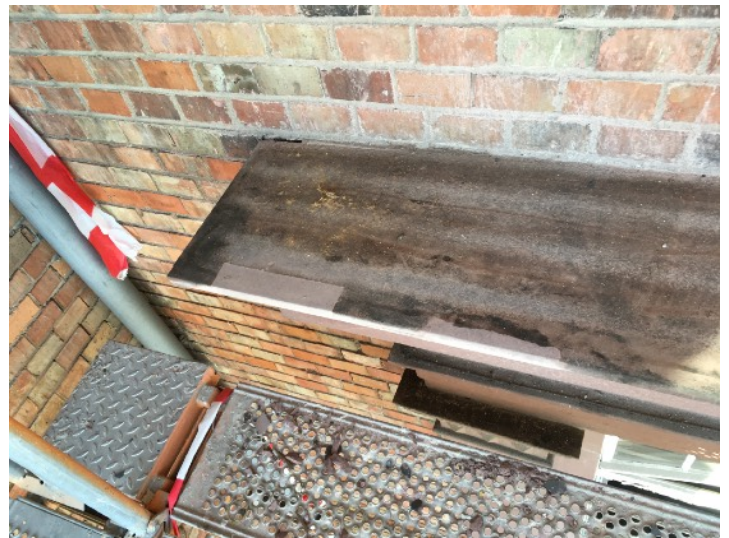
Gesimsprofil rechter Gebäudeflügel 1.OG

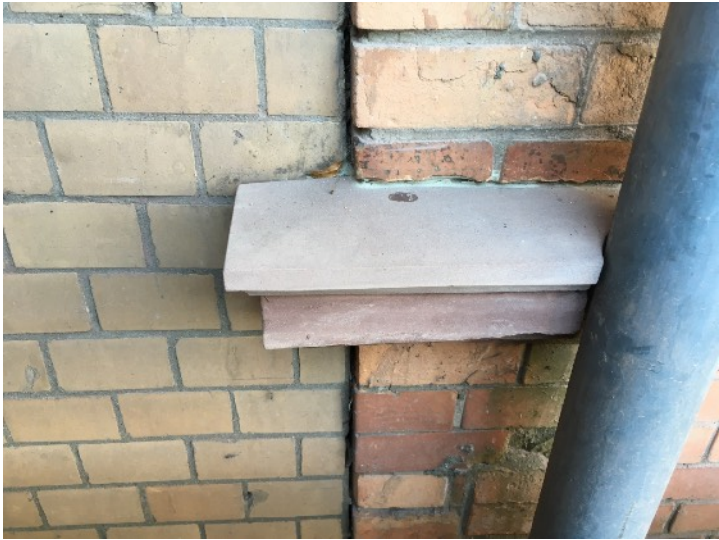
Gurtgesims 1.OG linker Flügel

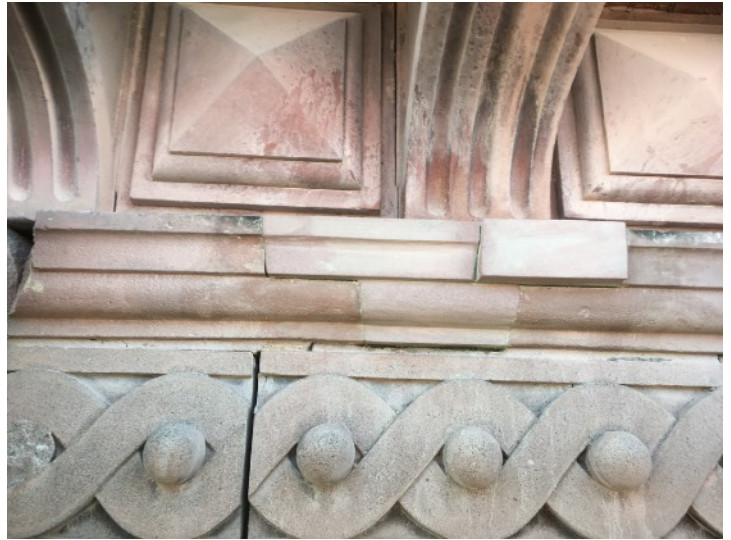
unteres Traufgesims Risalit /Turm

Eingepasste und ausgearbeitete Vierungen der NW-Fassade:

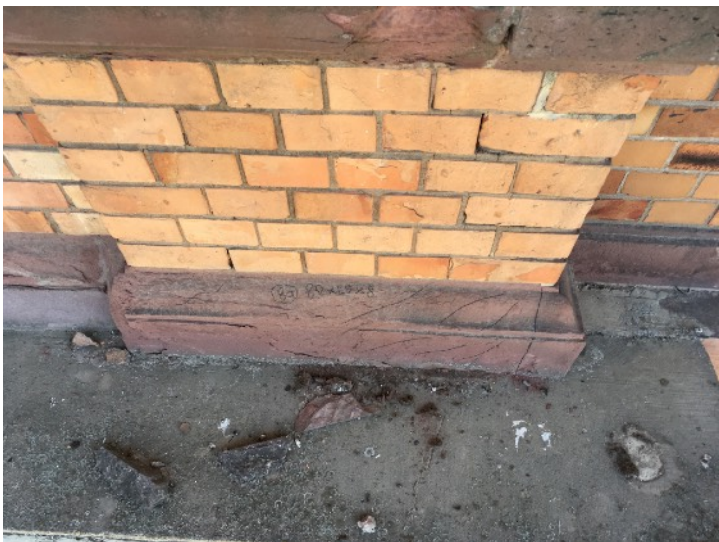
Sockelgesims 1.OG (vorher)

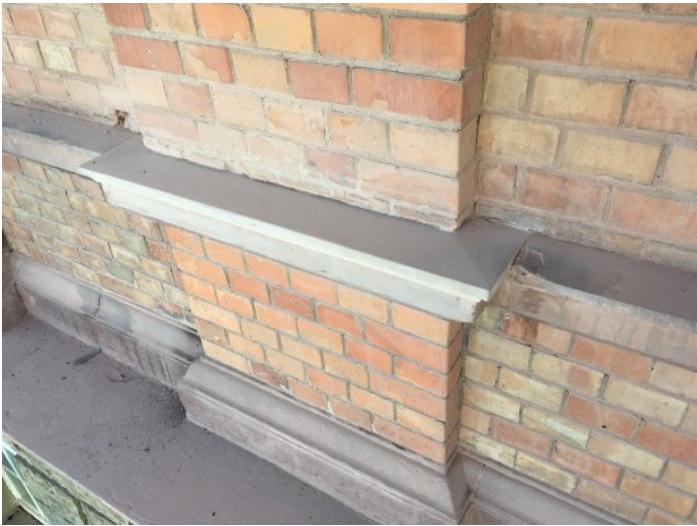
Gurtgesims unterhalb des Postaments

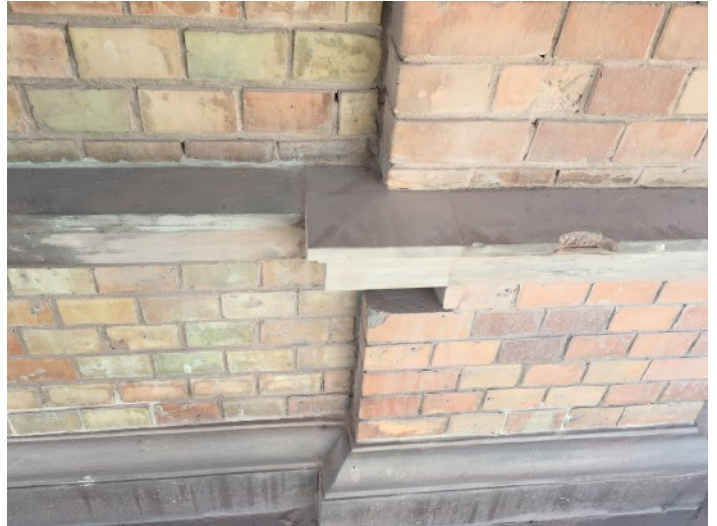
Gesims Fenstersturz 2.OG. links

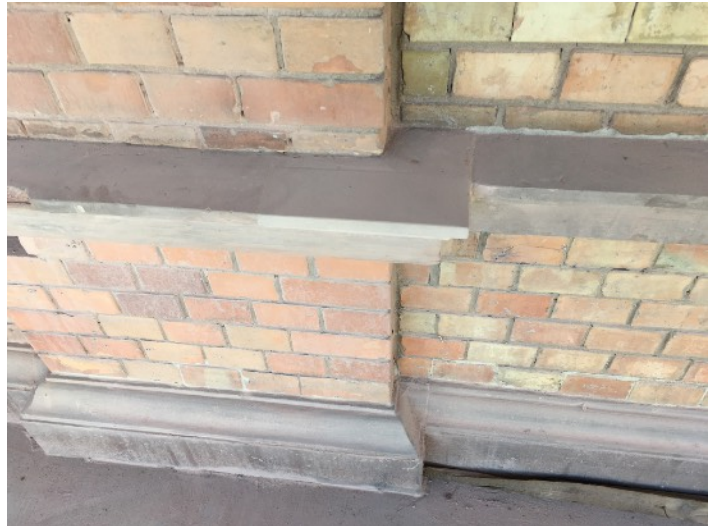
Gurtgesims als Auflager für Lisene 1.OG

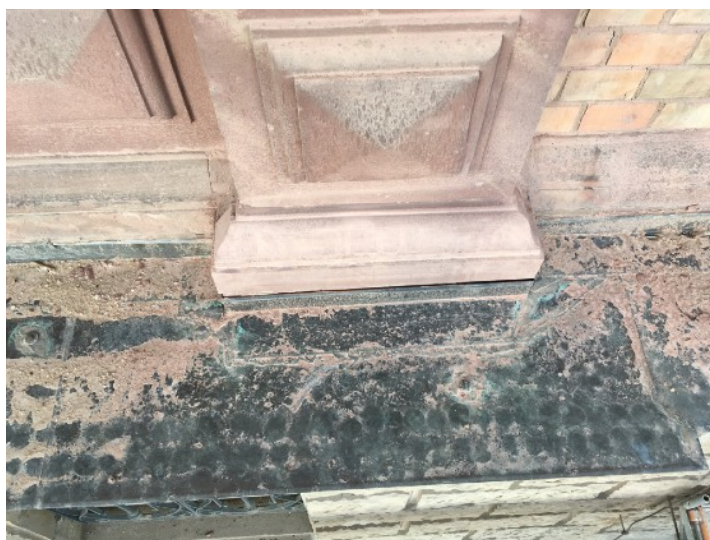
Sockelgesims Postament 1.OG

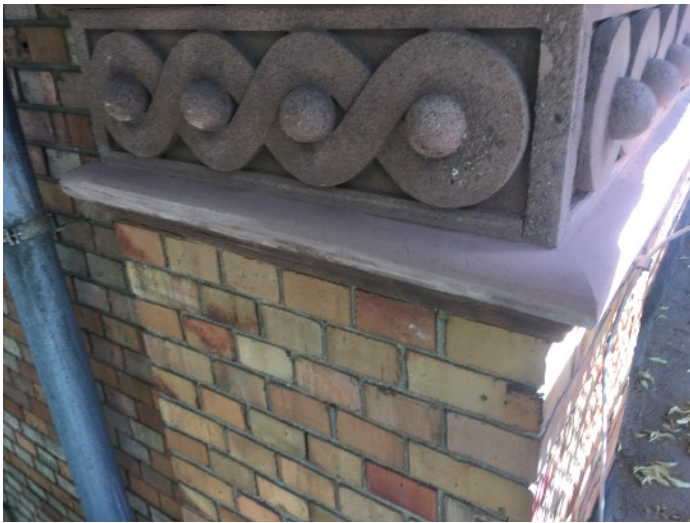
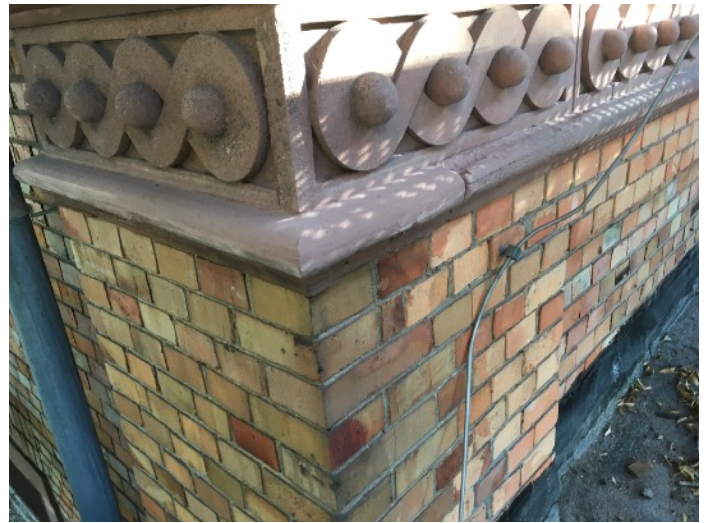
Wiederkehr unterer Abschluß des Traufgesims (SO-/SW-Fassade)

Eingepasste und ausgearbeitete Vierungen der SO-Fassade:

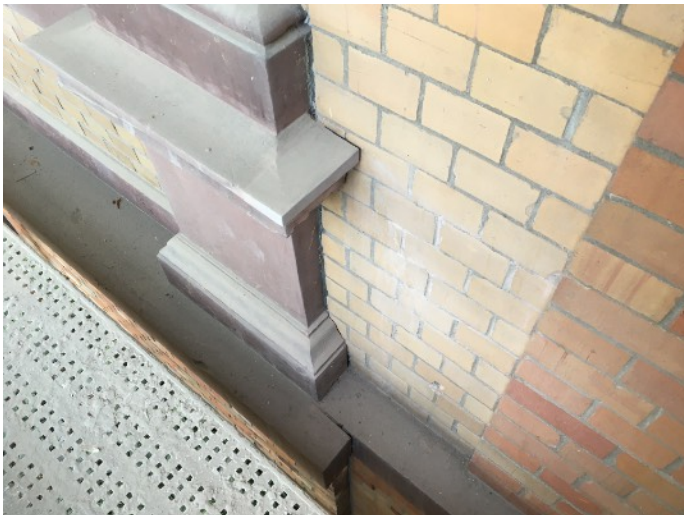
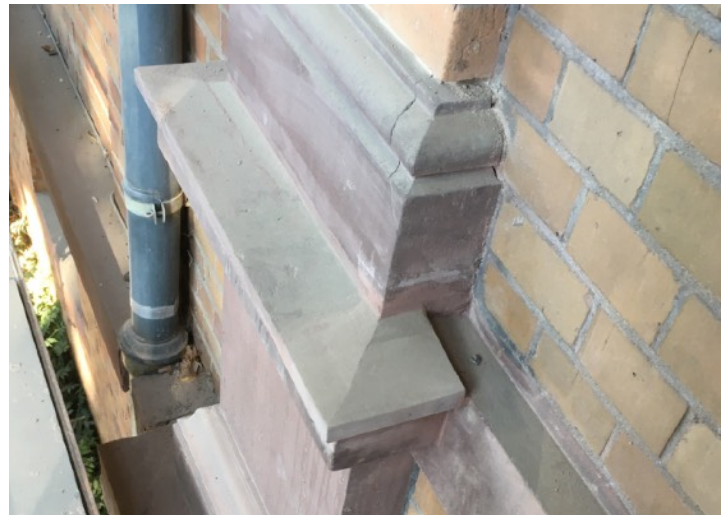
Gurtgesims unterhalb der rechten Lisene und linken Lisene des Altars 2.OG

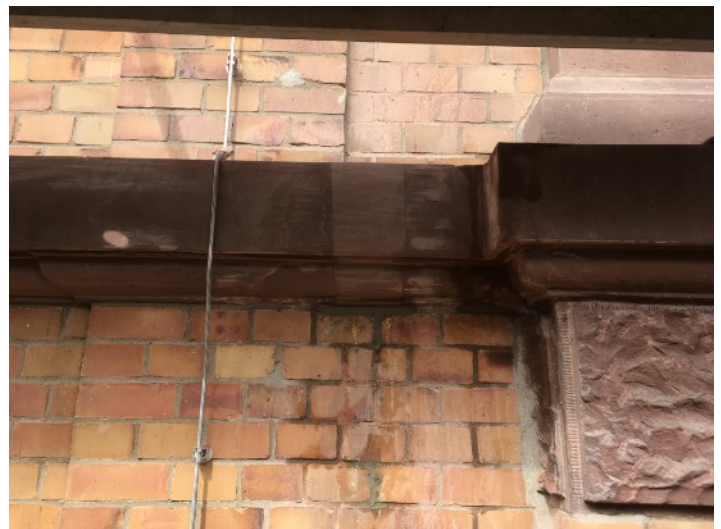
Gurtgesims unterhalb des 1. OG links

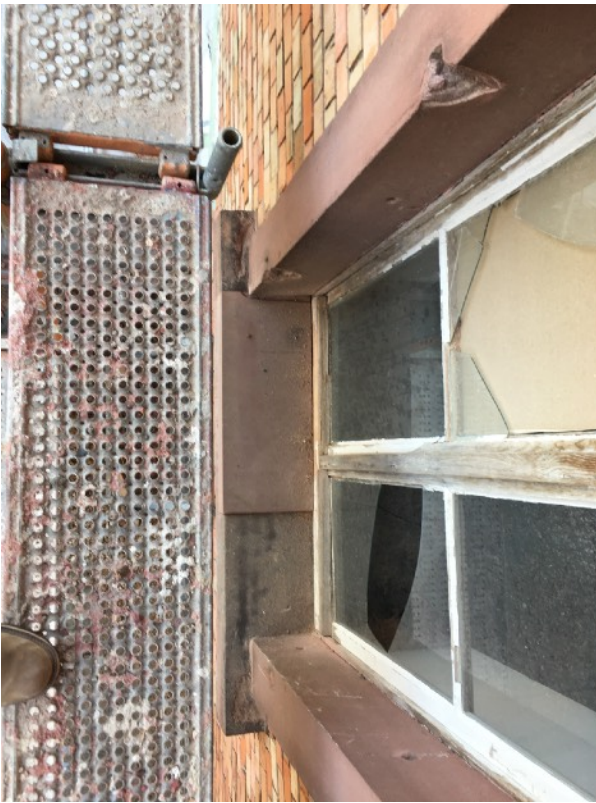
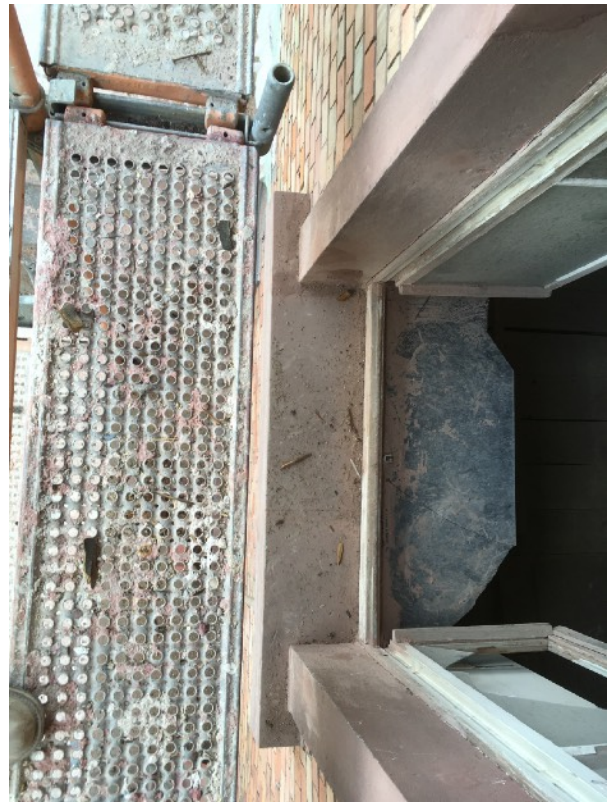
Fensterbank im 2. OG des linken Gebäudeflügels

... und Ergänzung der Fehlstellen durch Vierungen

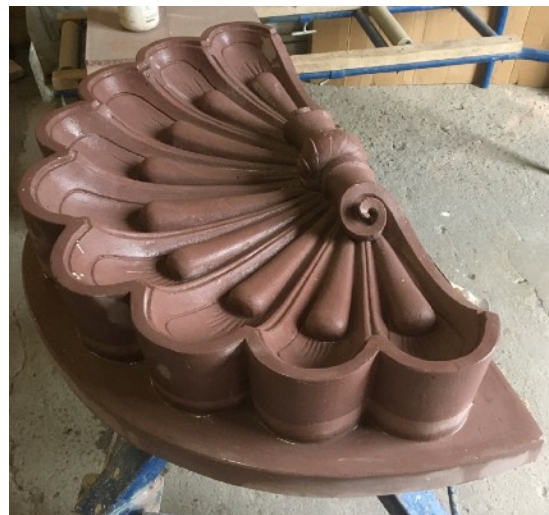
Werkstück vor Anlieferung

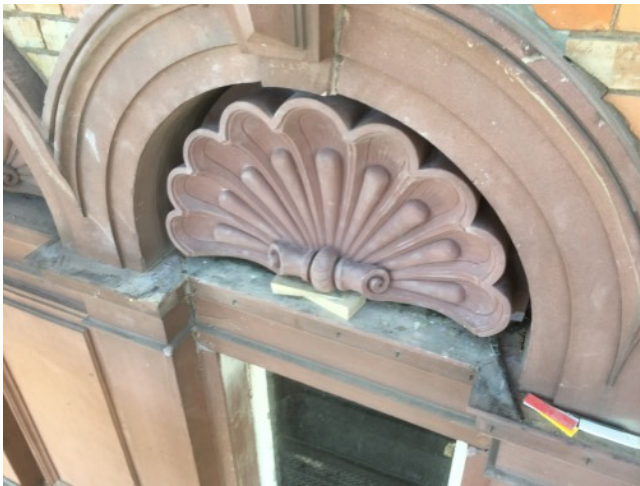
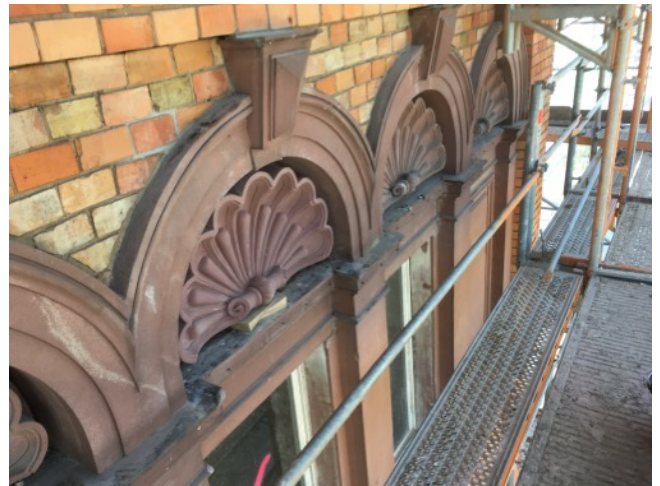
Werkstück auf dem Gerüst an der Einbaustelle kurz vor Einbau und während des Einbaus

Eingepasst und im eingebauten Zustand an der Nord-Ost-Fassade

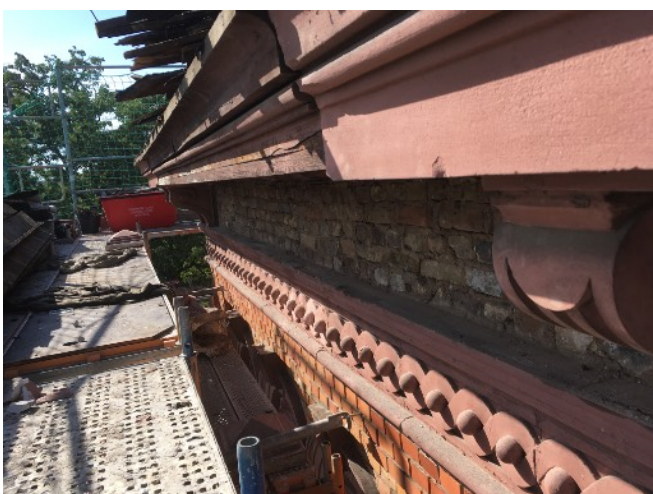
Freigelegtes Gesims

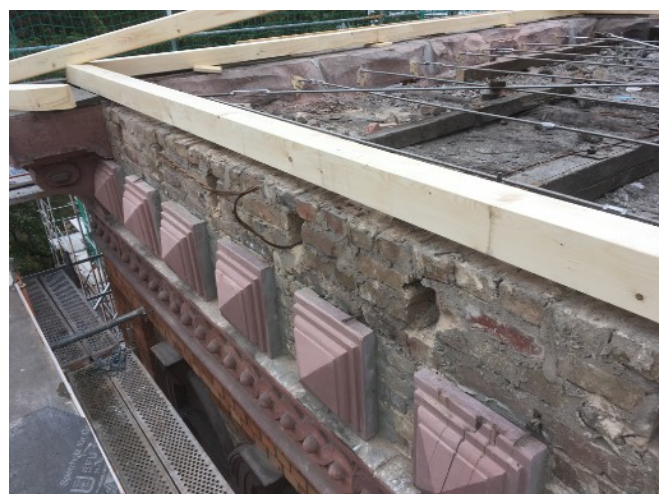
Nach dem Einbau der Diamantblöcke

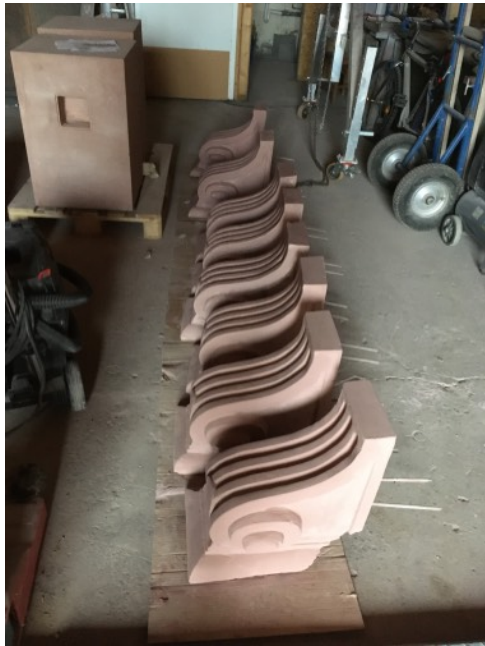
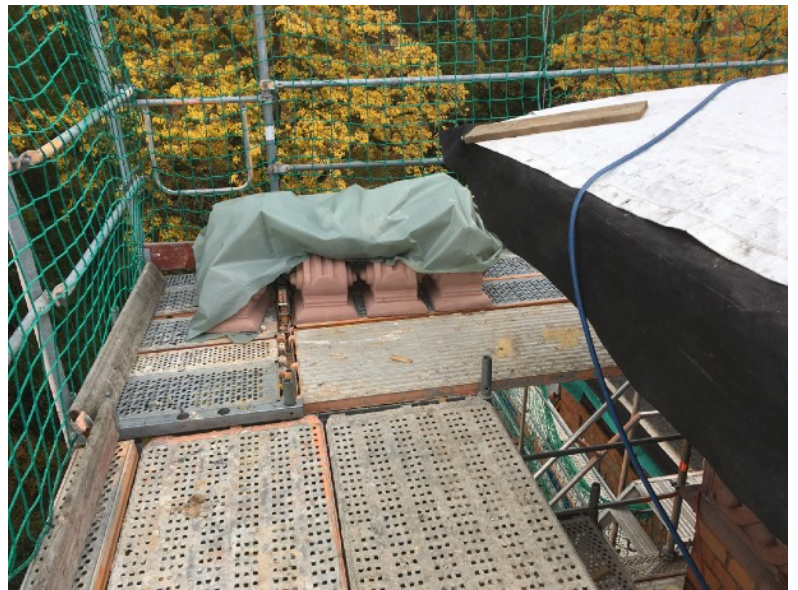
Liefer- und Einbaubereite Konsolen in der Werkstatt bzw. kurz vor Einbau

Als Materialien wurde Romazement (gießfähig) der Firma Remmers verwendet sowie Abformmassen ebenfalls der Firma Remmers (Funcosil) und zur farblichen Abstimmung mit dem Bestand Lasuren der Firma Keim (Restauro). Da die Konsolen(im Gegensatz zum noch vorhandenen Bestand) in diesem Fall keine tragende Funktion hatten, wurden diese mit jeweils 2 Edelstahllankern (V4A) in Verbindung mit Verbundmörtel (Hilti Hit 270) ca. 30 cm tief in dem dahinter befindlichen Mauerwerk eingebunden und ausgemörtelt.

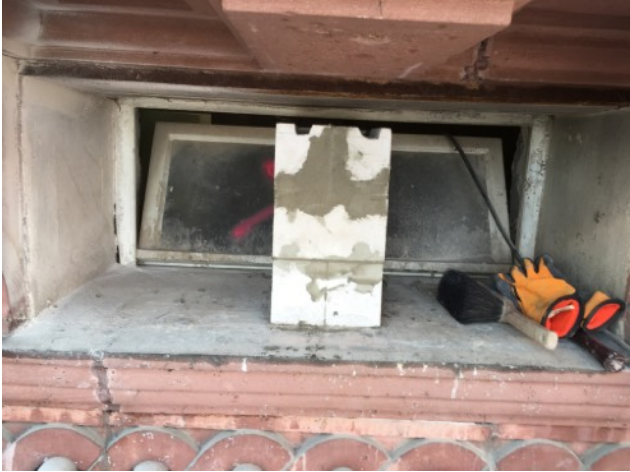
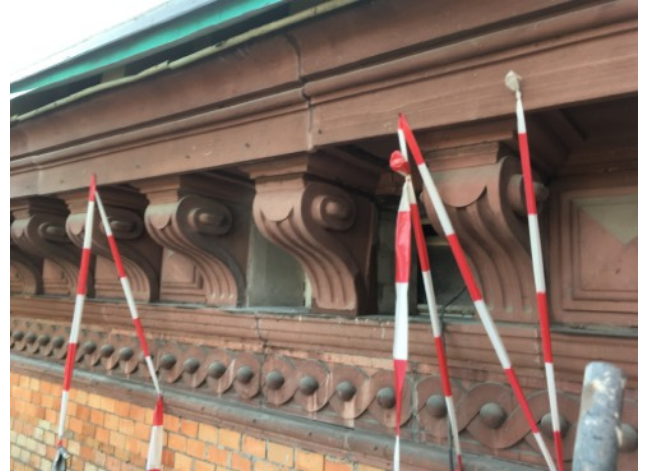
Unterkonstruktion für die zusätzliche Konsole im Bereich des anzupassenden Fensters an der Nord-Ostfassade und nach Einbau.

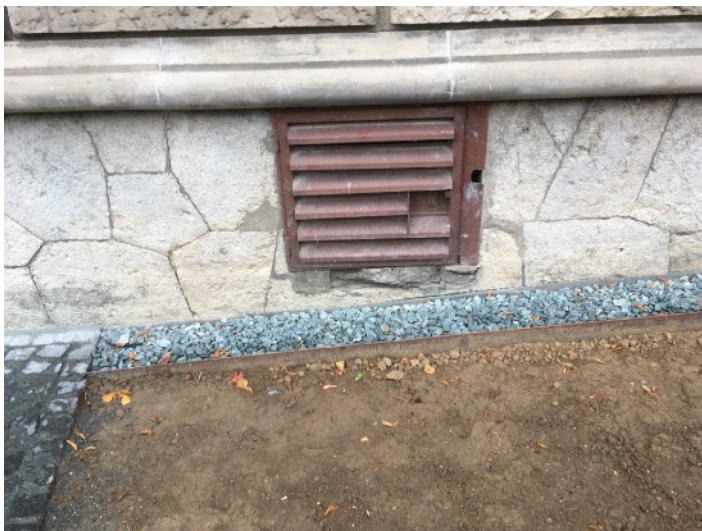
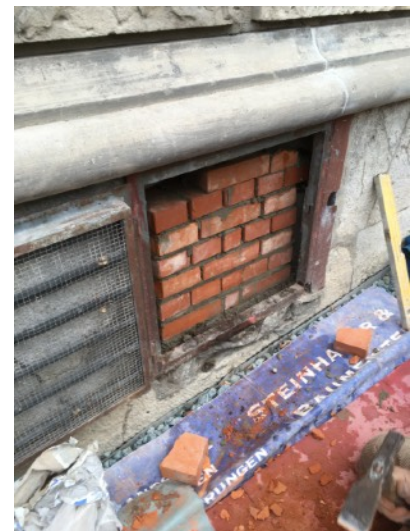
NW- Seite - Ergänzungen am Jura-Kalksteinsockel

Entfernen eines überflüssigen Be- und Entlüftungsgitters samt Rahmen und Ergänzen durch dem vorhandenen Bestand angepasster Jurakalksteinvierungen....

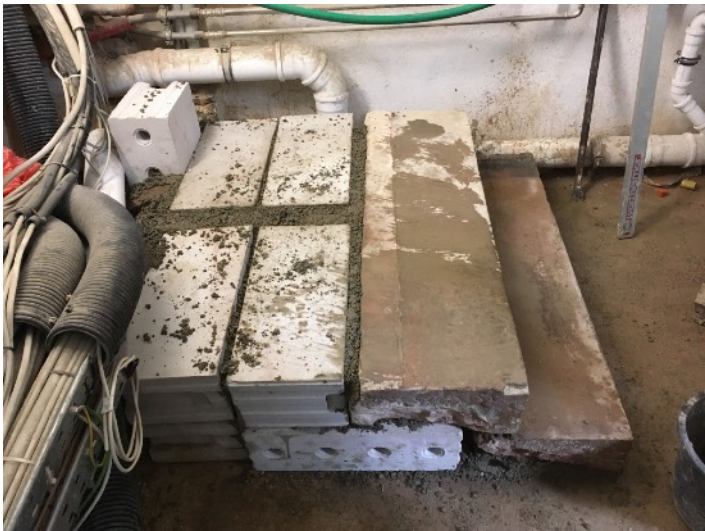
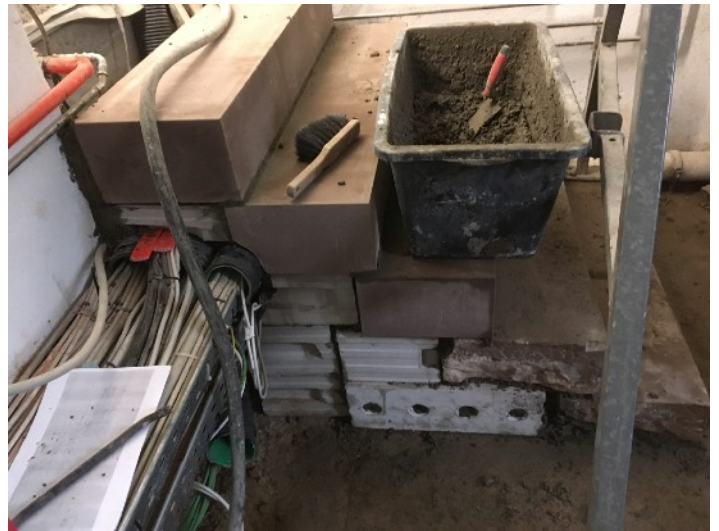
Für Ergänzung vorgesehene Blockstufen und gesicherter noch verwendbarer Bestand

Technikraum (Souterrain NO) - Austausch beschädigter Blockstufen und Versetzen der Sandsteintreppe aufgrund technischer Erfordernisse.

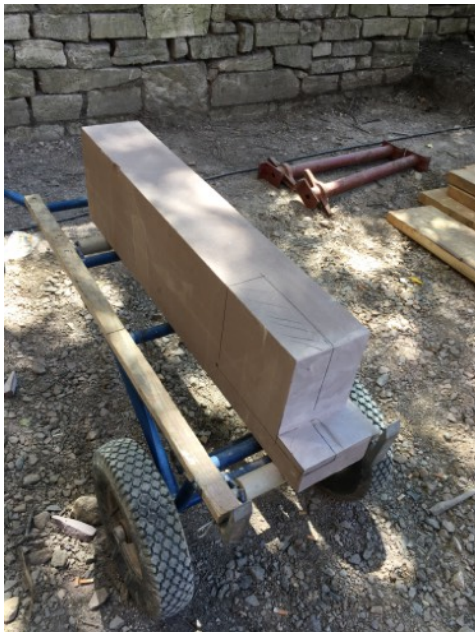
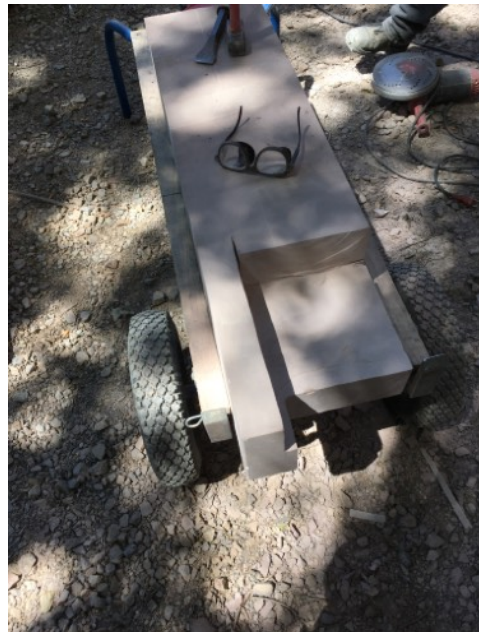
Massive Unterkonstruktion (Beton und KS-Plansteine) und Integration der Bestandsstufen

Notwendige Anpassungen an technische Erfordernisse und Fertigstellung

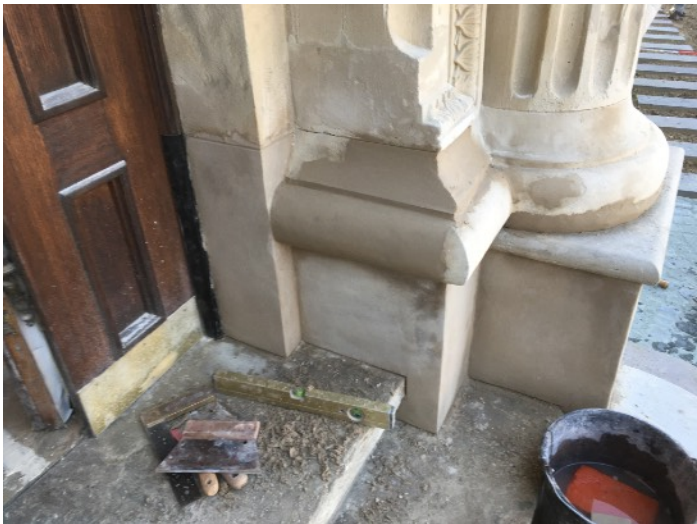
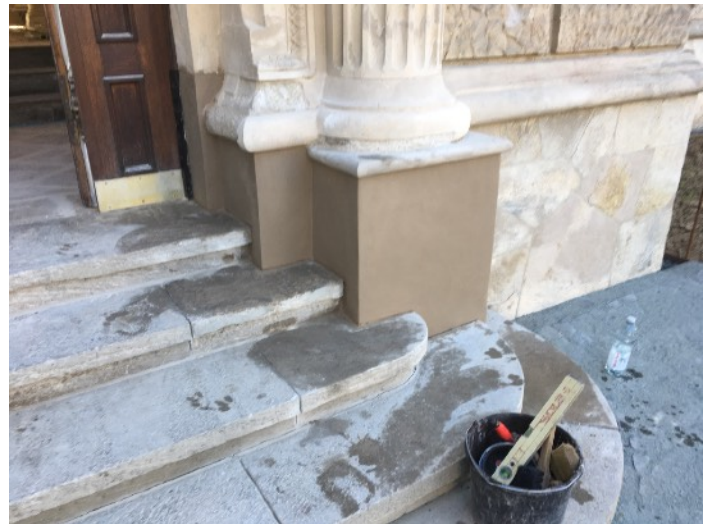
Ergänzungen im Antrageverfahren mit Restauriermörtel an der NO- Fassade

Mit Ergänzungen durch Antragungen mit Restauriermörtel wurden vor allem Reprofilierungen von Fehlstellen im Volumenbereich bis ca. 1.000 ccm abgedeckt. Hierbei kamen vor allem Restauriermörtelsysteme der Firma Remmers zur Anwendung. Dabei wurde unsererseits darauf geachtet, daß Korngröße und Pigmentierung des Mörtels der Färbung und Körnung des Sandsteins angepasst waren und entsprechende Sondermischungen werkseitig hergestellt und geliefert wurden. Die Korngröße wurde deshalb von standardmäßig 0,5 mm auf 0,2 mm eingestellt - die Färbung ggfs. noch vor Ort je nach Situation durch Nachpigmentierung dem jeweiligen Bestand angepasst. Tiefere Fehlstellen bei Bedarf mit grobkörnigerem Grundiermörtel vorangetragen und ggfs. mit V4A- Armierungen zusätzlich stabilisiert. Die Bereiche an denen Abtragungen vorgenommen wurden sind in den Kartierungen hellrot angelegt.

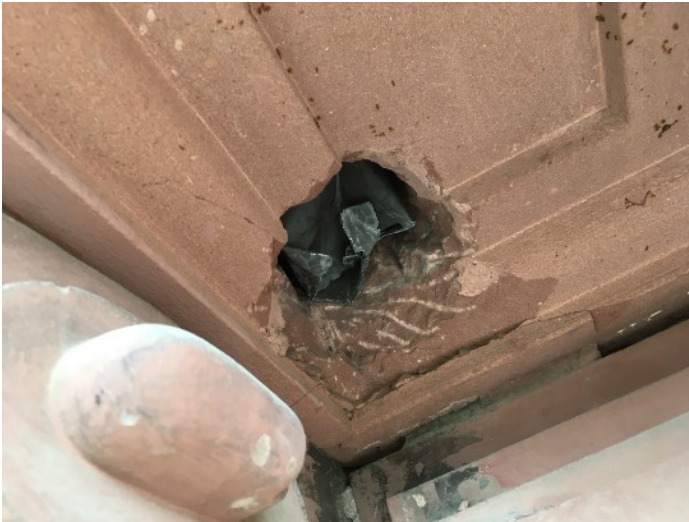
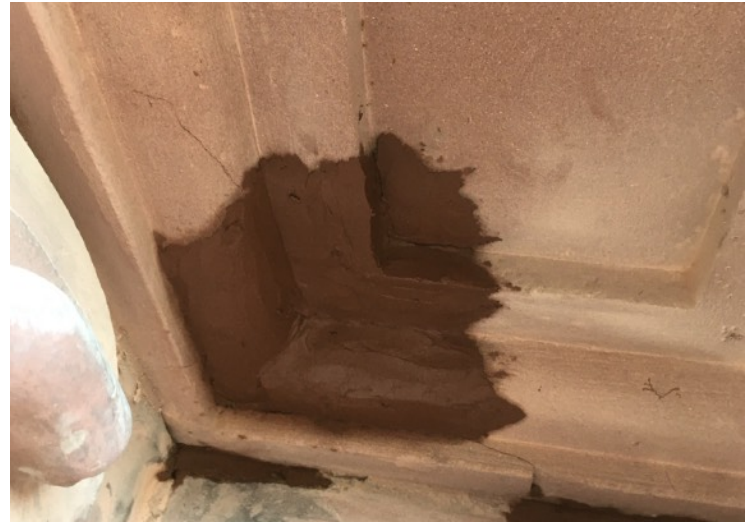
Reprofilierte Antragungen an Postament und Innenleibung des Haupteingangs der Nordost-Fassade

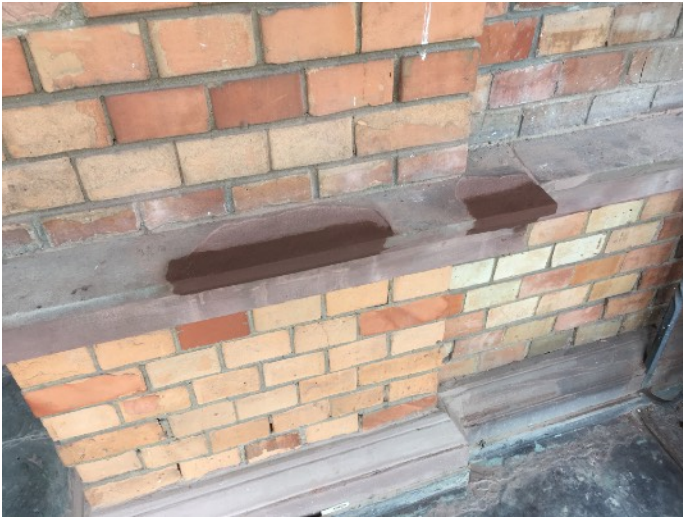
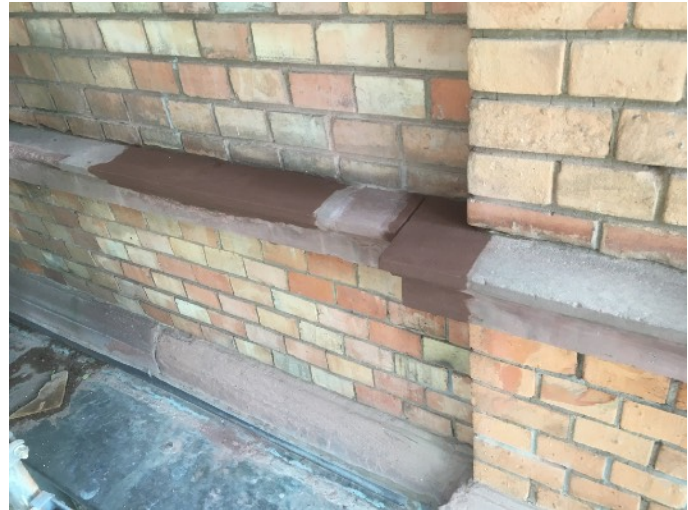
sowie an den Gewänden

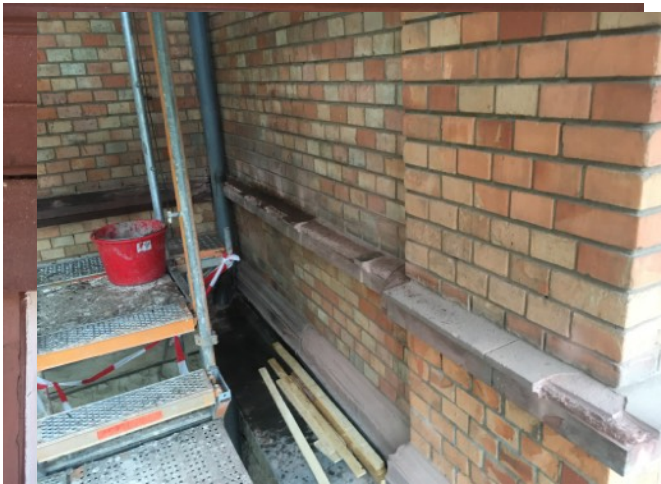
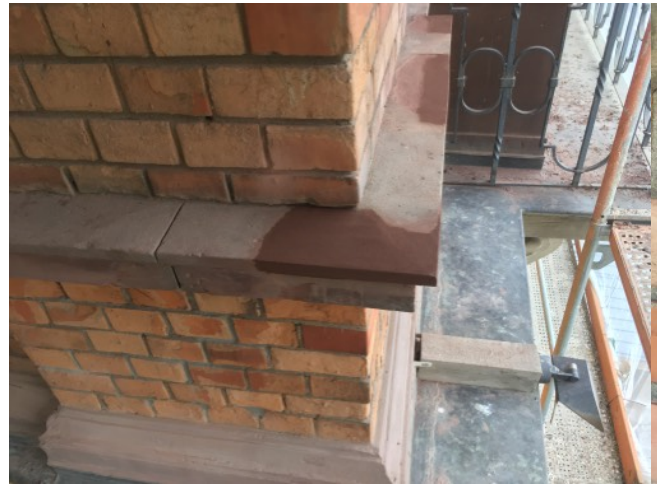
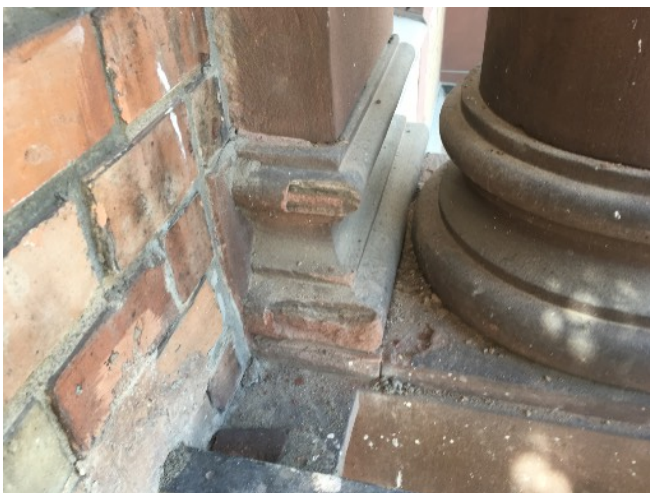
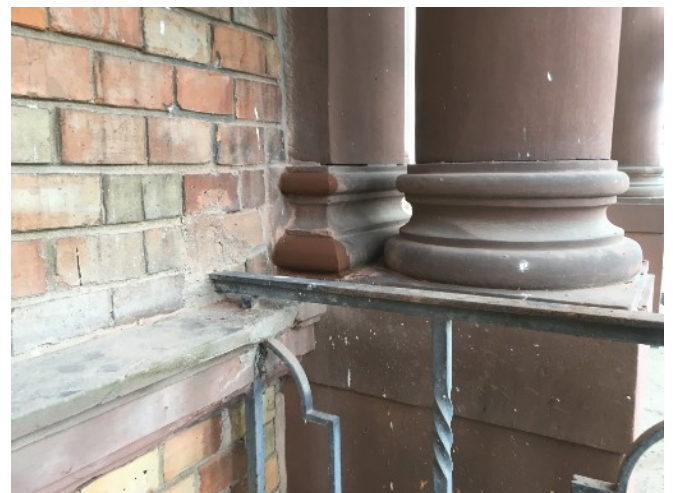
Reprofilierungen an Gurtgesimsen des 1.OG der linken Gebäudehälfte entlang des Risalit

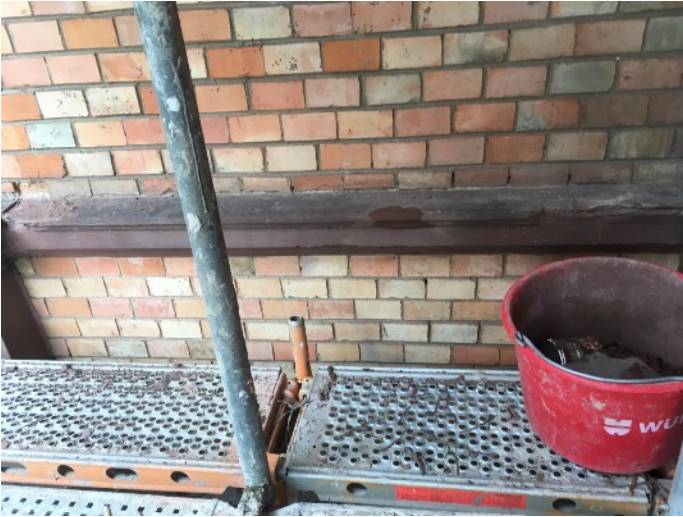
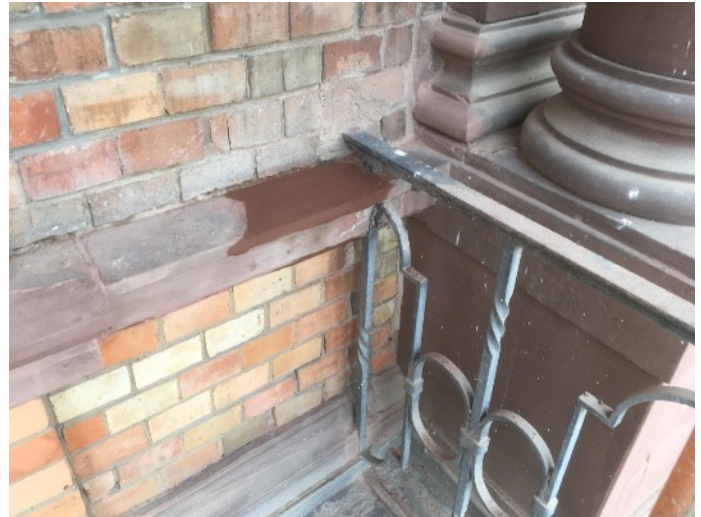
Ergänzung am Gurtgesims der linken Gebäudehälfte und Gesimsanschluß am Postament der Säule

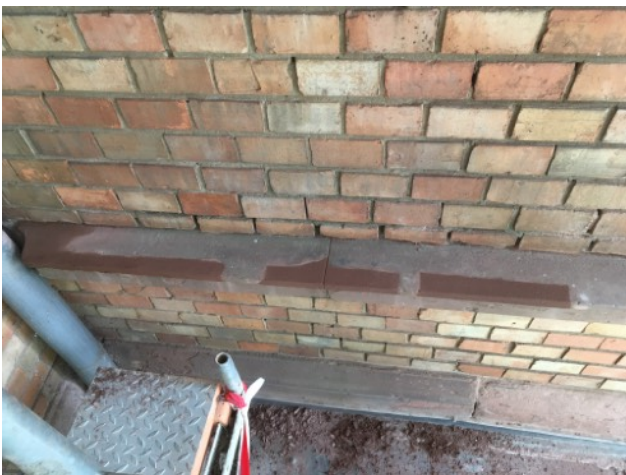
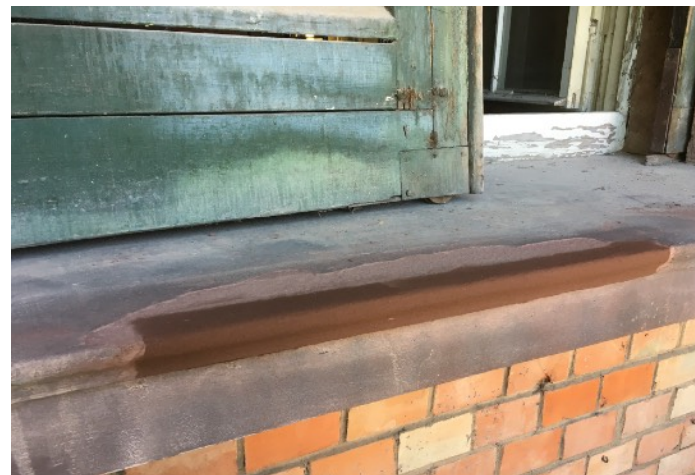
Gurtgesims 1. OG entlang des Risalit

Reprofilierung der Vorderkante des Fenstergesims 1.OG

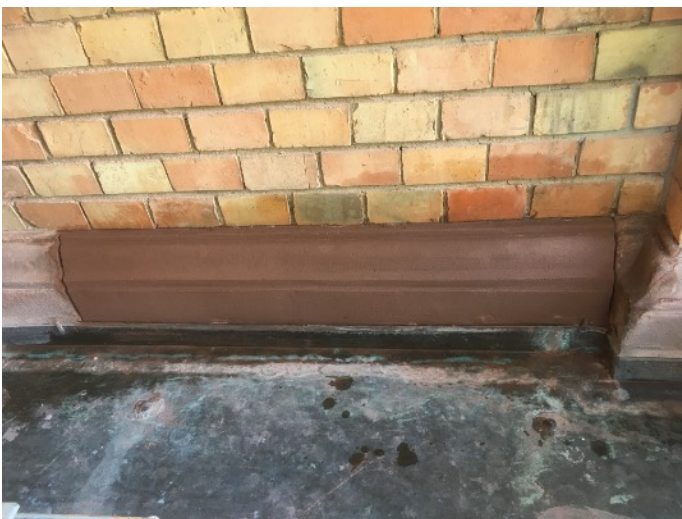
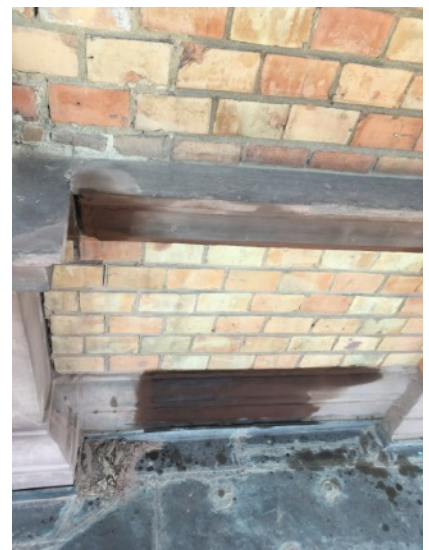
Reprofilierte Sockelprofile des 1. OG linke und rechte Gebäudehälfte

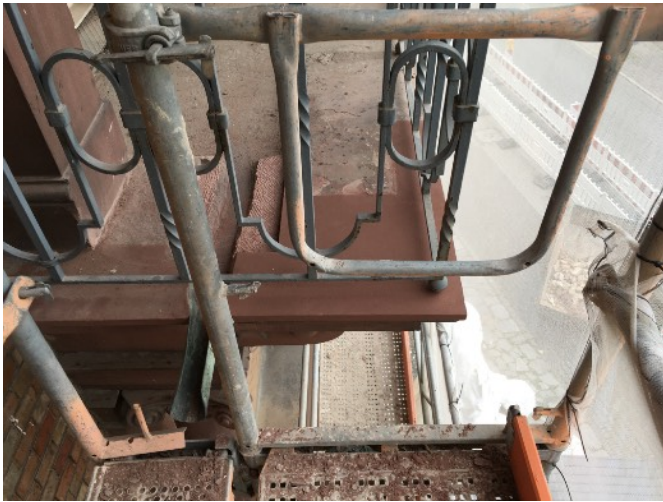
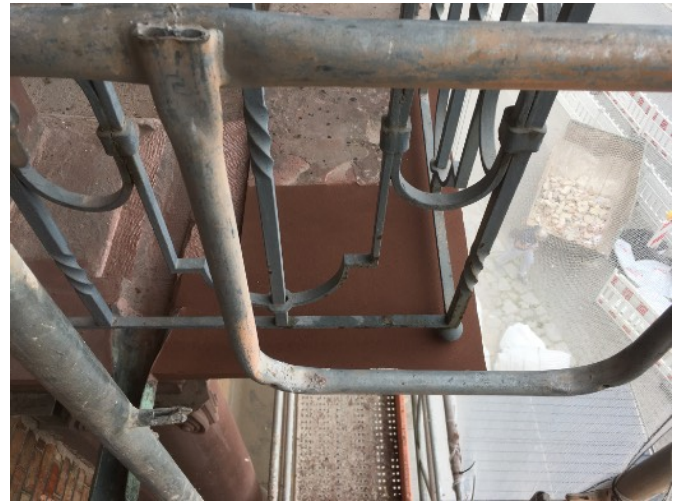
Balkonaussenkante und Teilfläche des 1. OG.

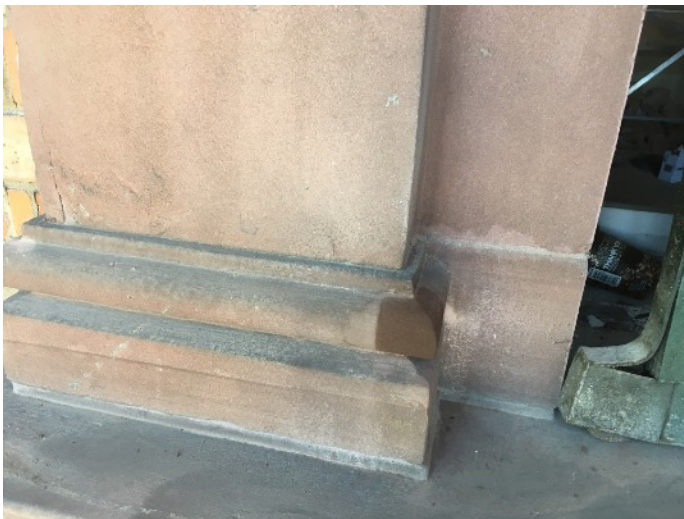
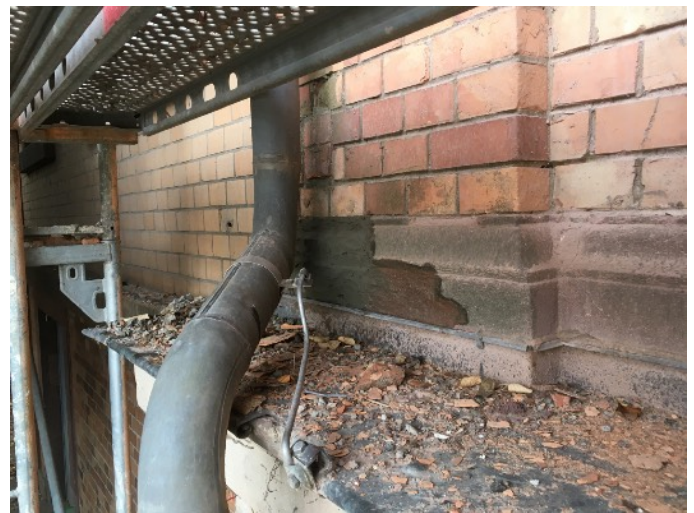
Pilasterbasis des linken Fenstergewands und Sockelprofil des 1. OG des rechten Gebäudeflügels

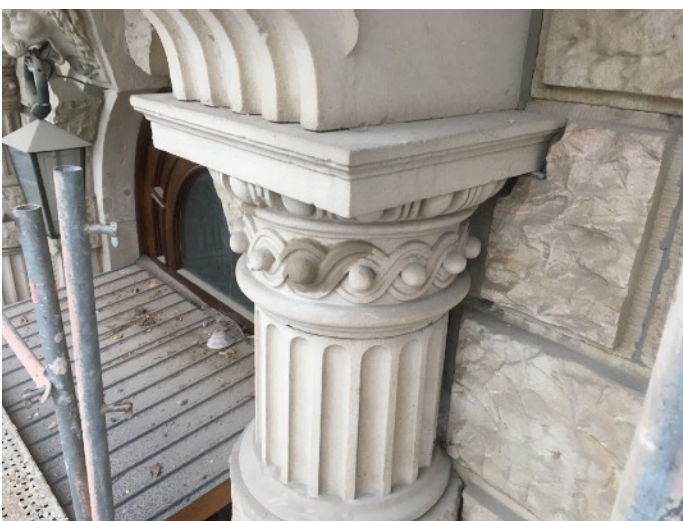
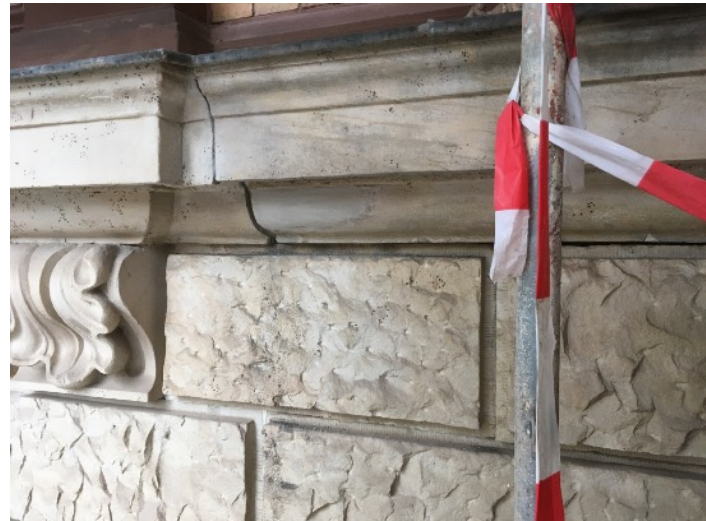
Reprofilierung des Mäanders am Kapitell der rechten Säule des Haupteingangs und Sockelprofil

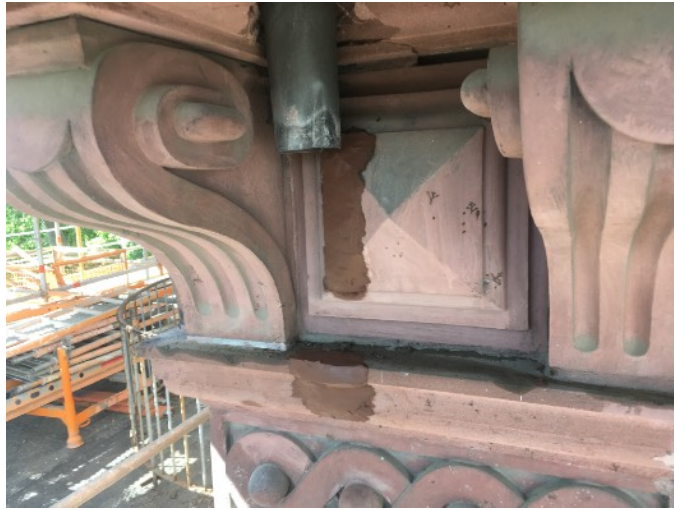
Ergänzung am linken Diamantblock unterhalb des Traufgesimses

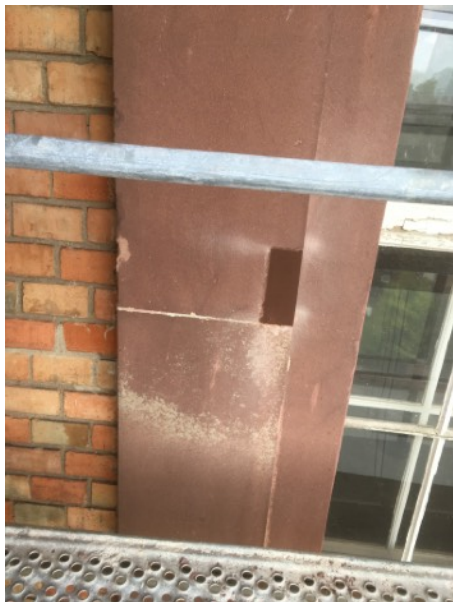
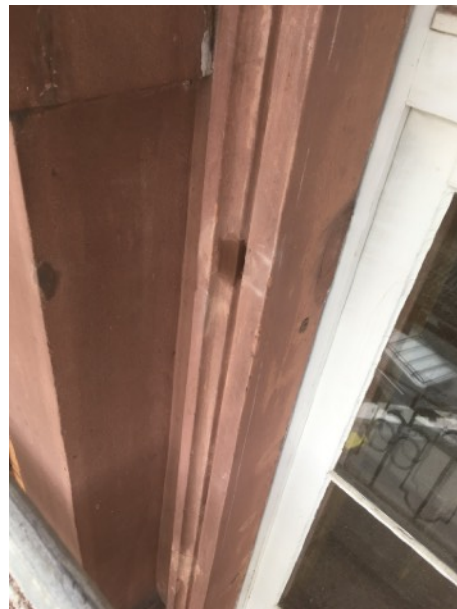
Fenstergewände 1.OG links als geometrische Antrugung und organische Antrugung mittleres

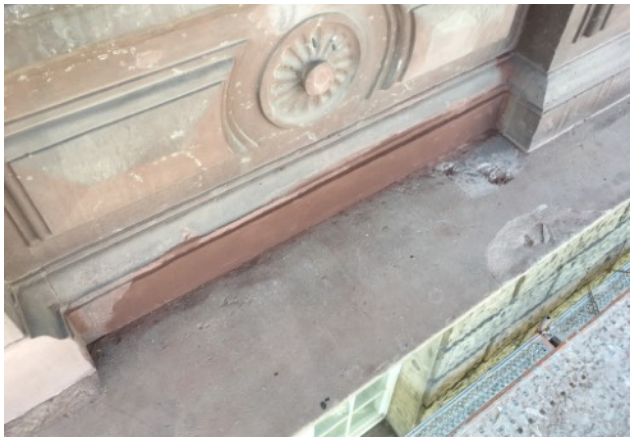
Reprofiliertes Sockelgesims 1. OG unterhalb linkes Fenster

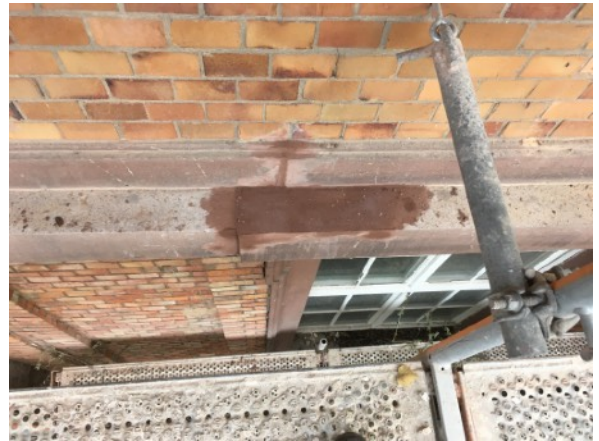
Gurtgesims am Übergang zum Nebenflügel West

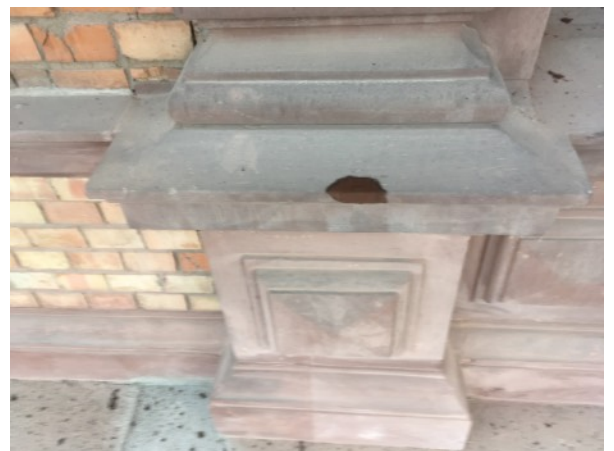
Sandsteinsockelprofil der Lisene

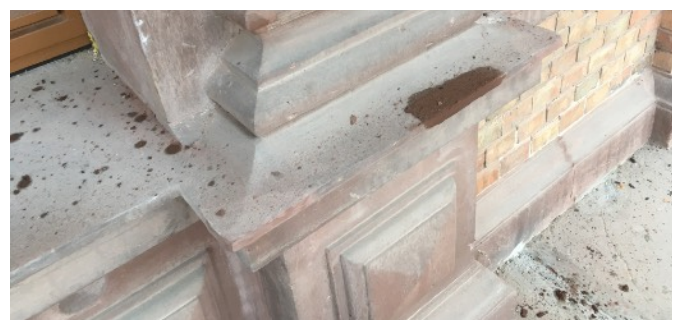
Ergänzte Oberkante unterhalb des Pilasterbasis

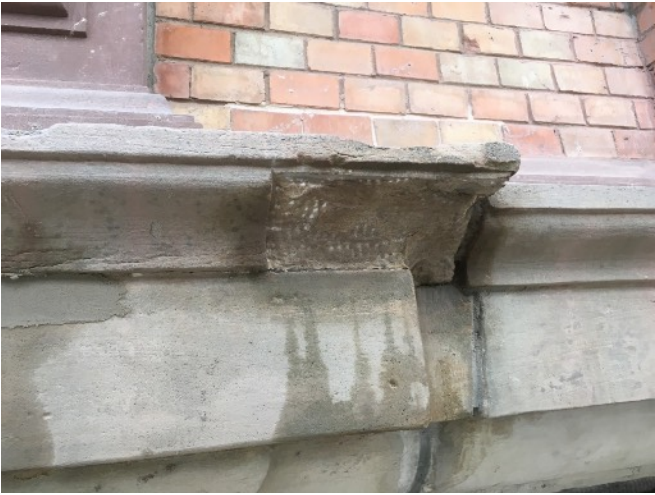
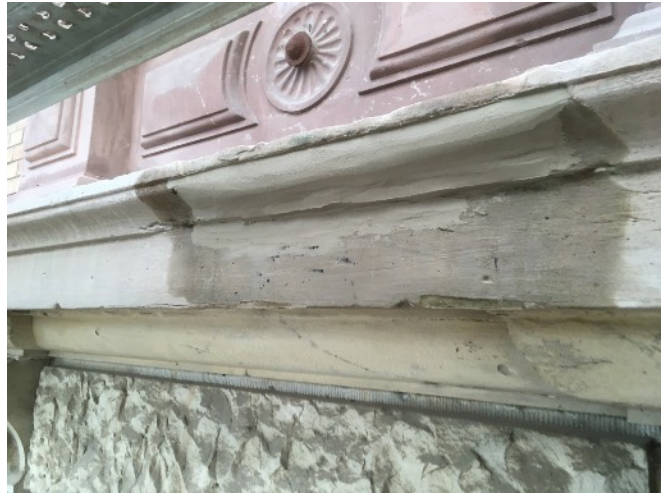
Gurtgesims des Hochparterres mit Reprofilierungen
