Villa Henninger

Wendelsweg , 60599 Frankfurt am Main

Dokumentation der Restaurierungsarbeiten an der Aussenfassade

Restaurierungsbericht

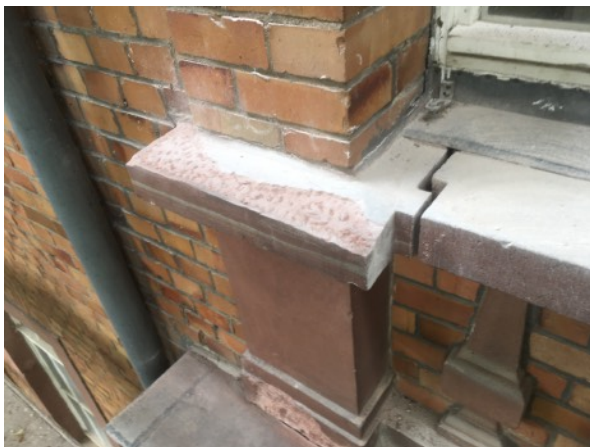
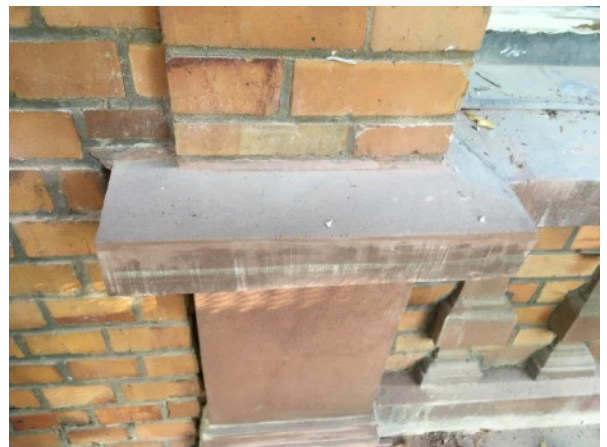
Vorbereiten der Ballustradenabdeckung für Antragung und nach der Reprofilierung

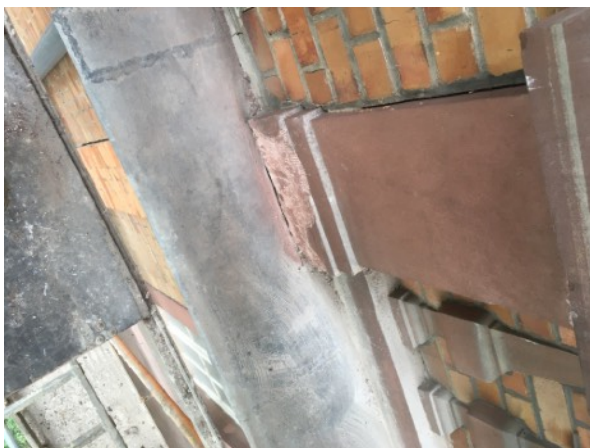
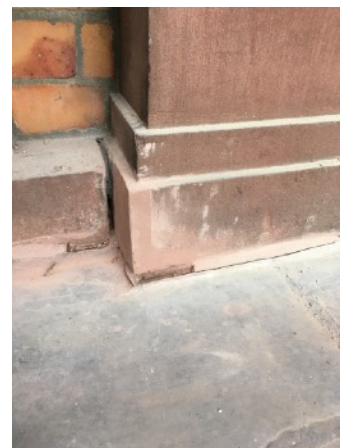
Basis des Postaments der Ballustrade vor

und nach der Reprofilierung

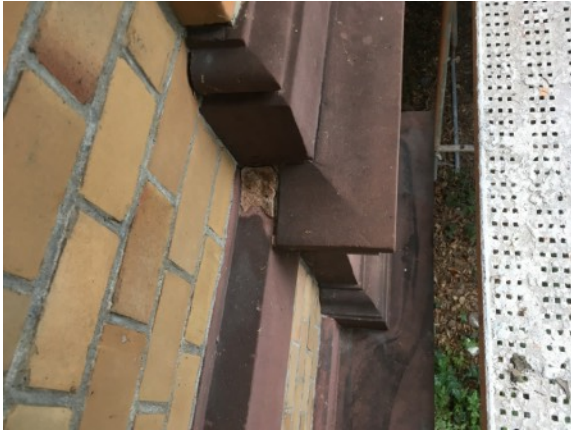
Reprofilerte Gesimsecke unterhalb des Altars

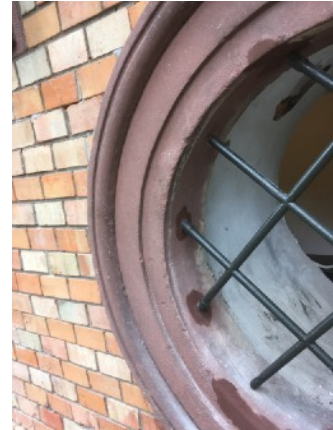
Rundfenster EG mit kleineren aber zahlreichen Ergänzungen

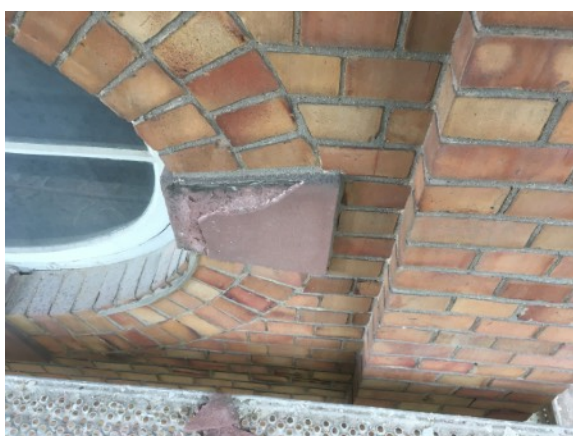
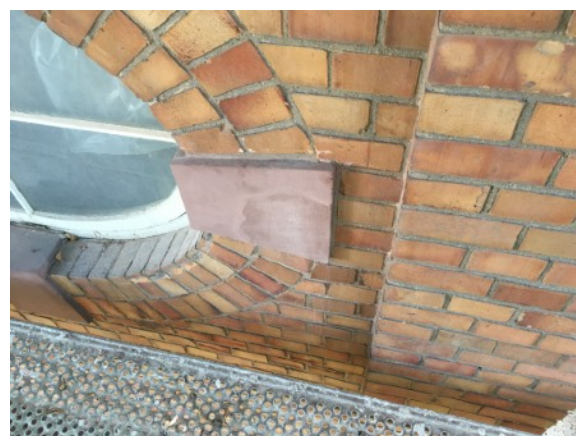
Kämpferstein am Rundfenster des 1. OG. vor und nach der Reprofilierung

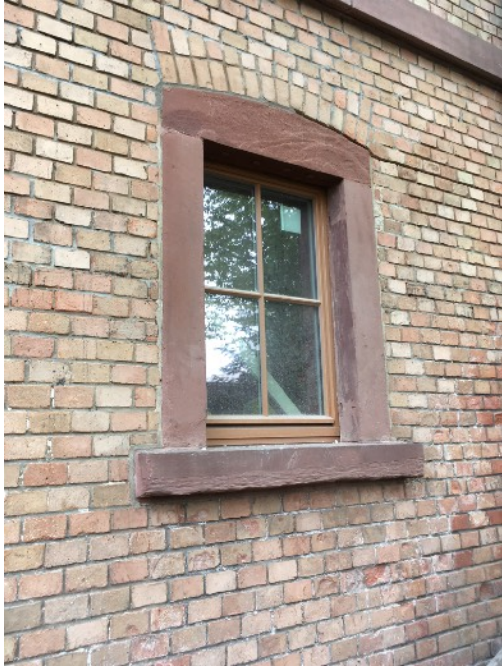
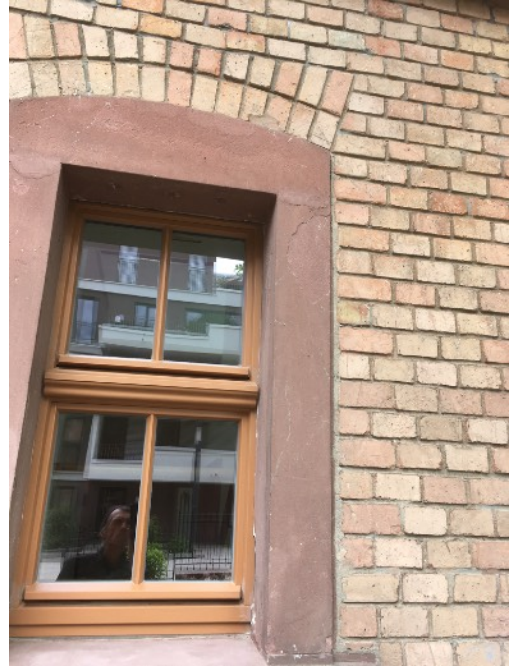
Fenstersturz des EG- Fensters rechts des Hintereingangs vor und nach der Reprofilierung

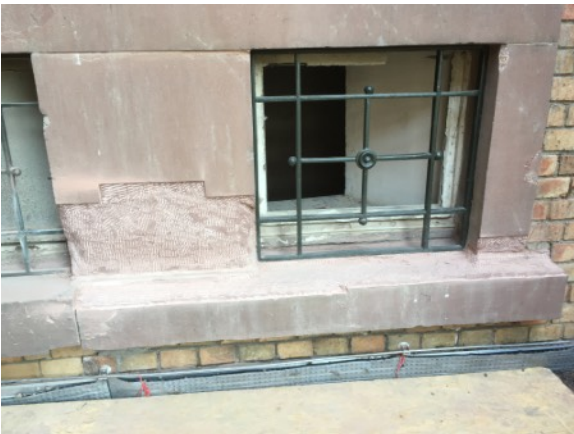
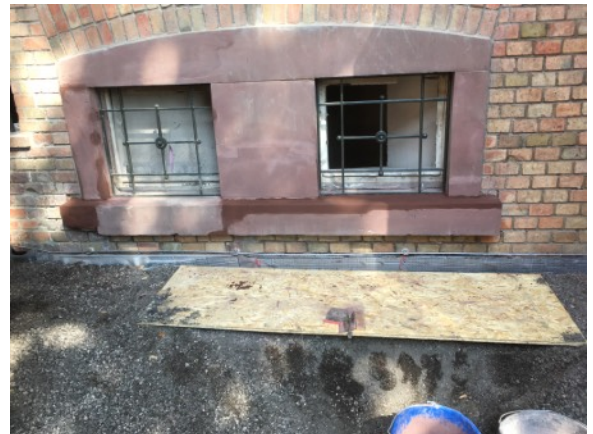
Doppelfenster Sockelgeschoß unterhalb des Treppenhauses während und nach den Rrprofilierungsarbeiten

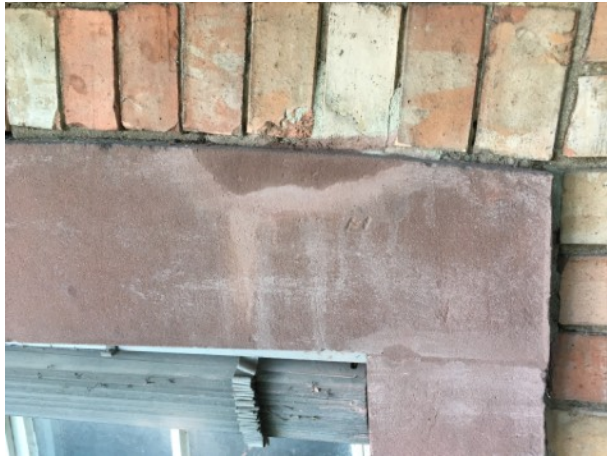
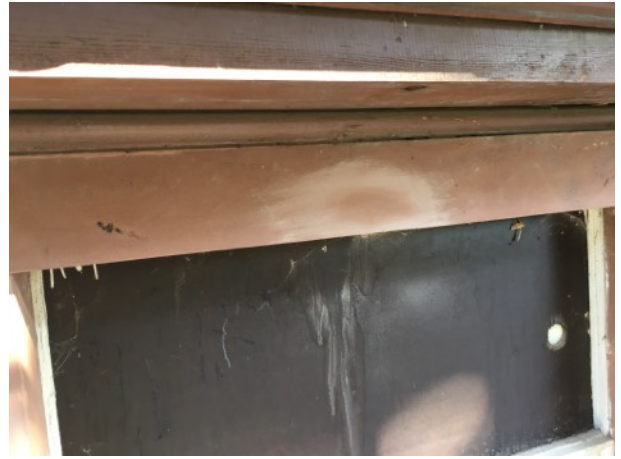
Fensterstürze des 2. OG der Südwestfassade

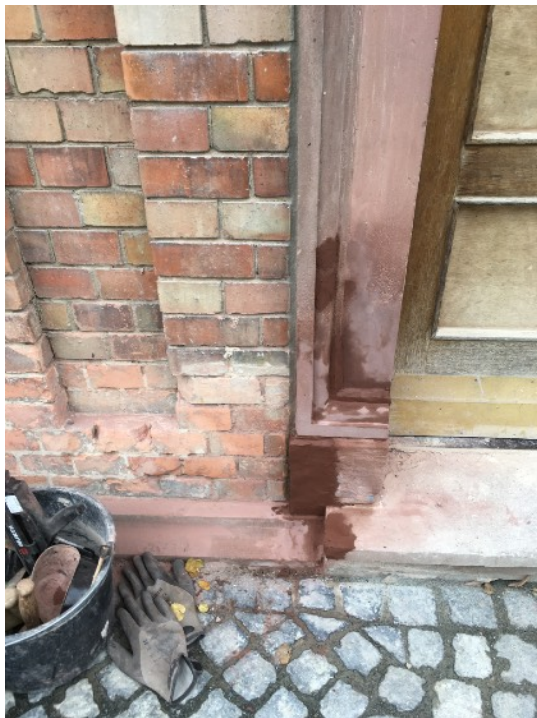
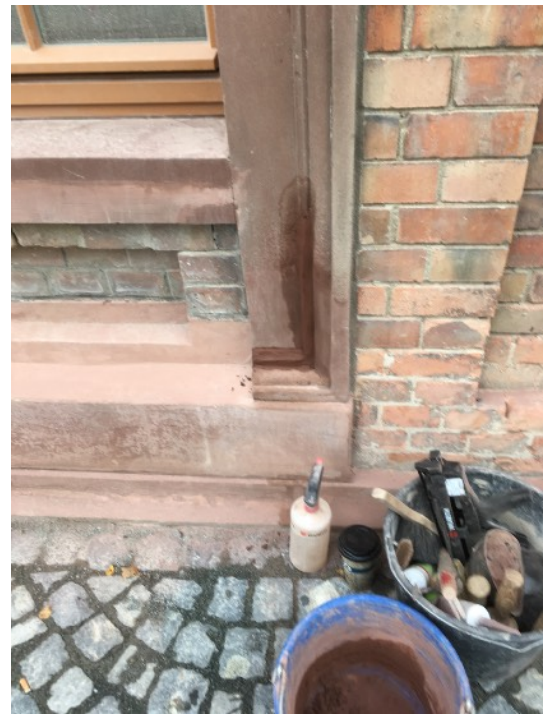
Reprofilierungen am unteren Abschluss der Eingangstürgwände des Nebengebäudes West

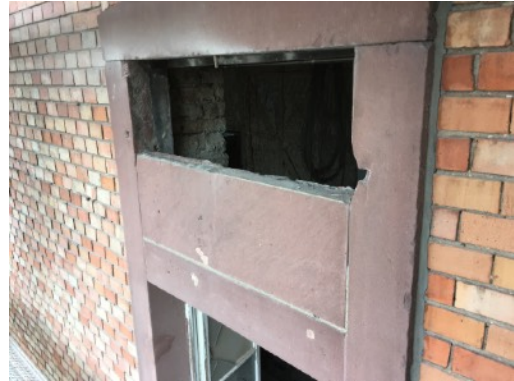
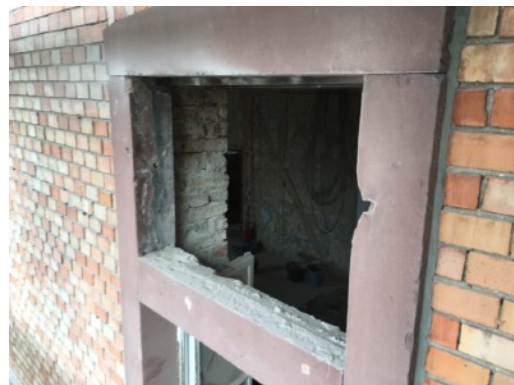
Ausbau der Sandsteinfüllung zwecks Erhöhung des Innenraums und Änderung der Fensterhöhe in der Südwestfassade 2.OG

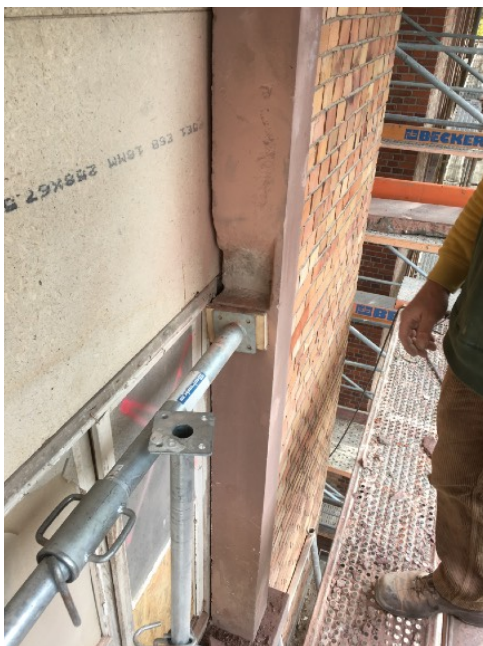
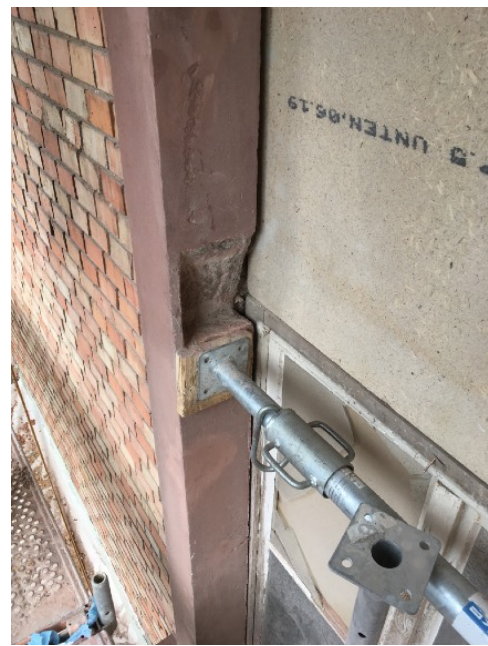
Nach Ausbau der Sandsteinfüllung und Vorbereitung der Vierungen zur Ergänzung der Fehlstellen

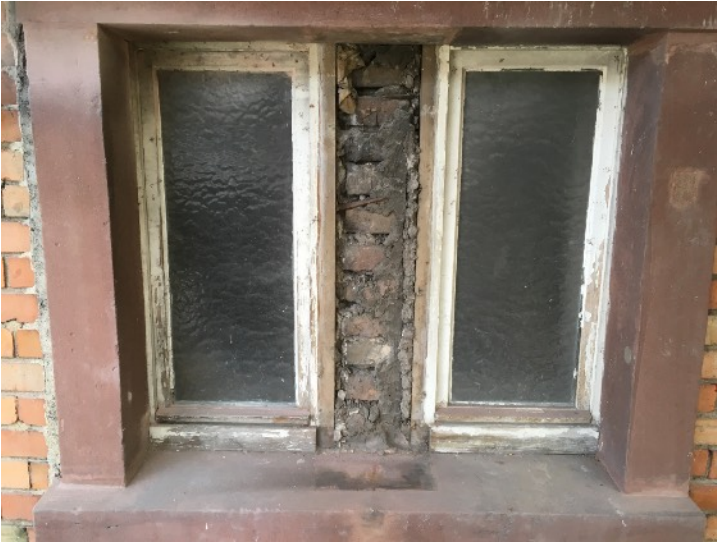
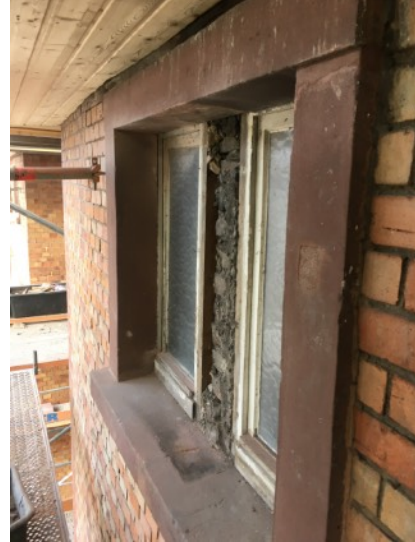
Ausbau des Mittelpostens zur Angleichung der Fensterformate im 3. OG. SW-Fassade

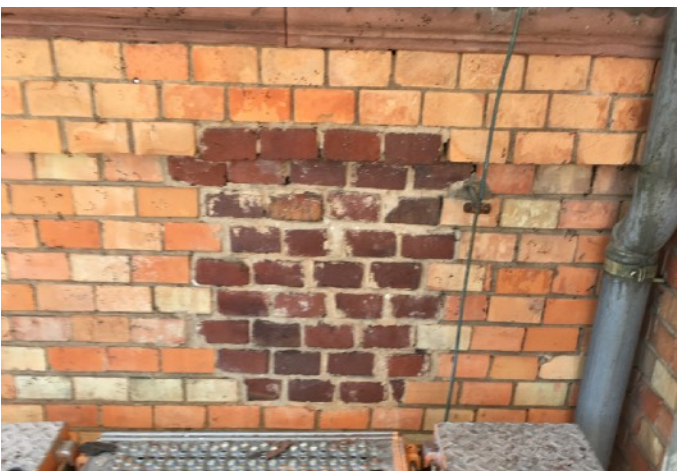
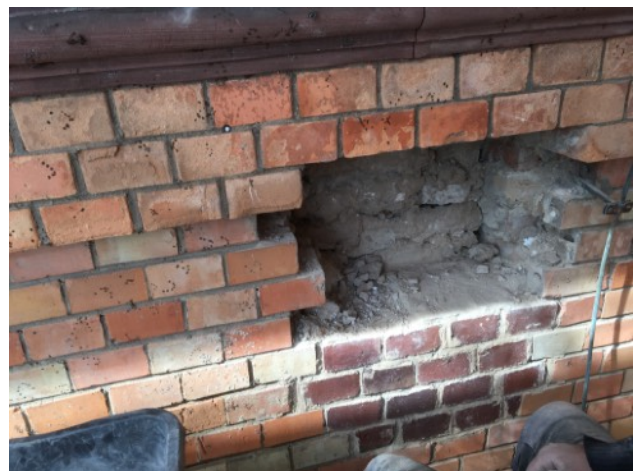
Ziegelrestaurierungen an der NO-Fassade

Entfernen sowohl schadhafter als auch unpassender Ziegelmauerwerksfläche und Ersetzen durch

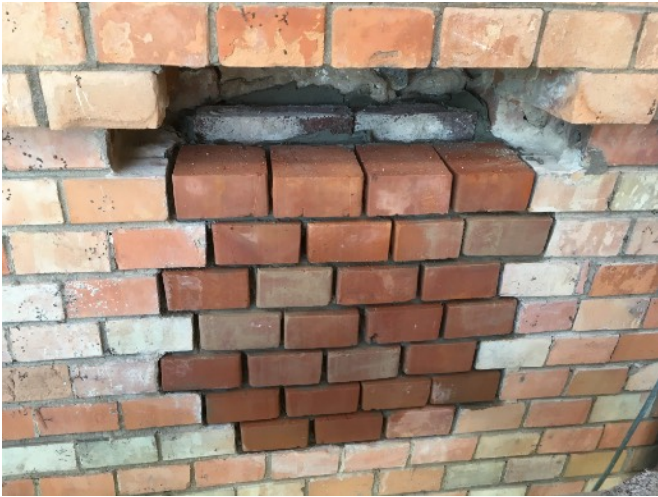
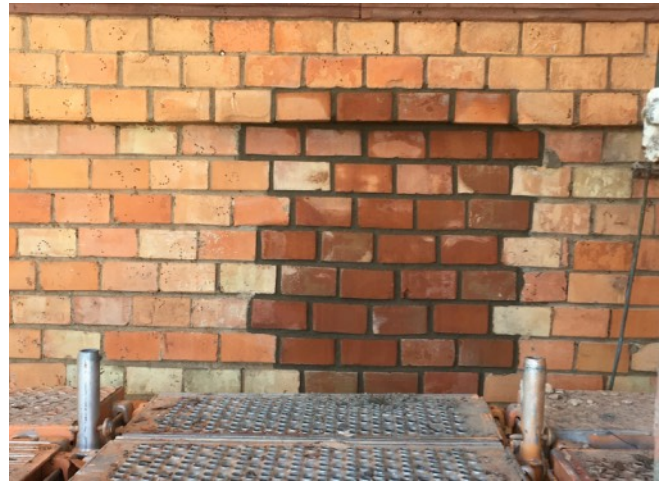
passende Mauerwerkssteine im Reichsformat Nordwestfassade 2. OG linke Gebäudehälfte

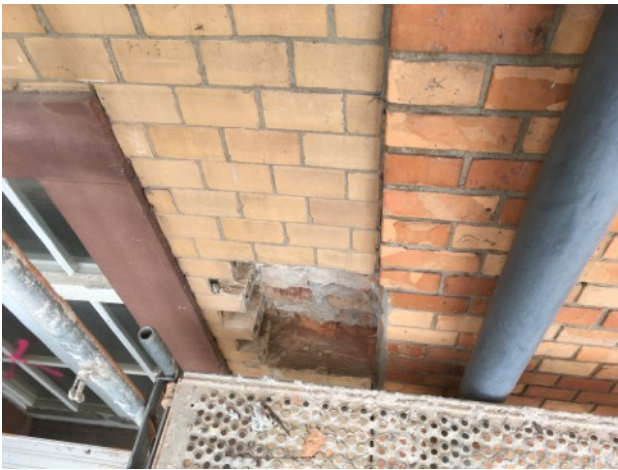
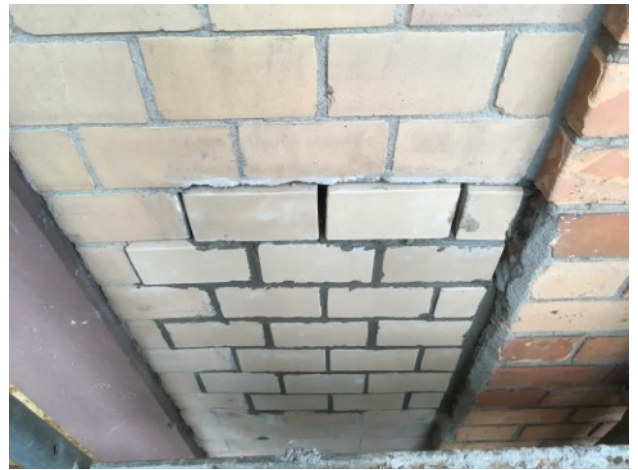
Nordwestfassade Erweiterungsbau des linken Gebäudeflügels - Ersetzen unpassender Mauersteine durch passende Ziegel im Reichsformat von 1879

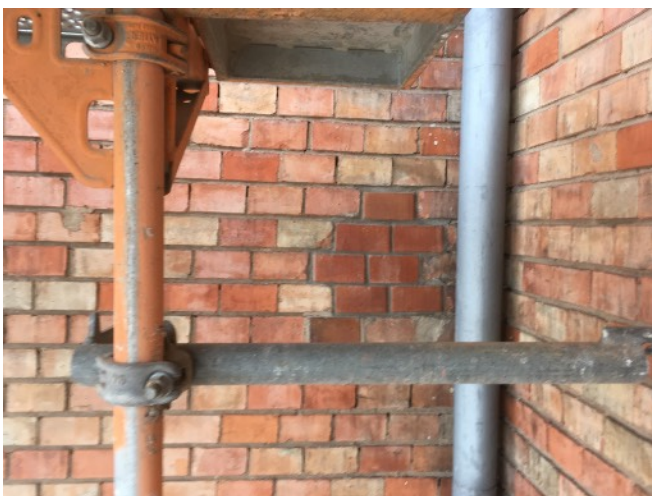
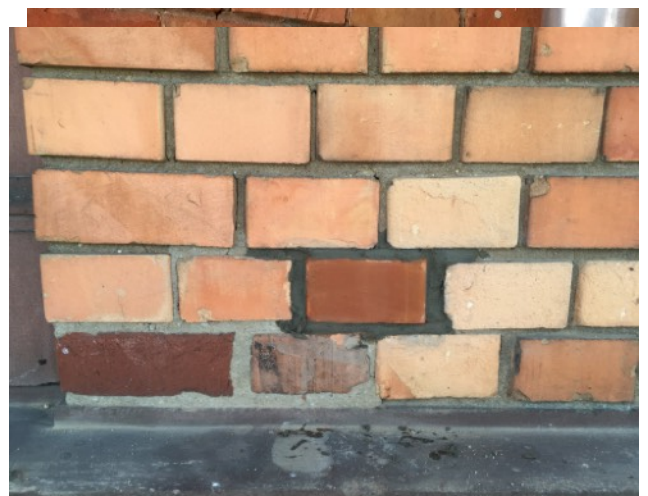
Größerflächige Ergänzung von Fehlstellen an der rechten Gebäudehälfte am Risalit 2.OG

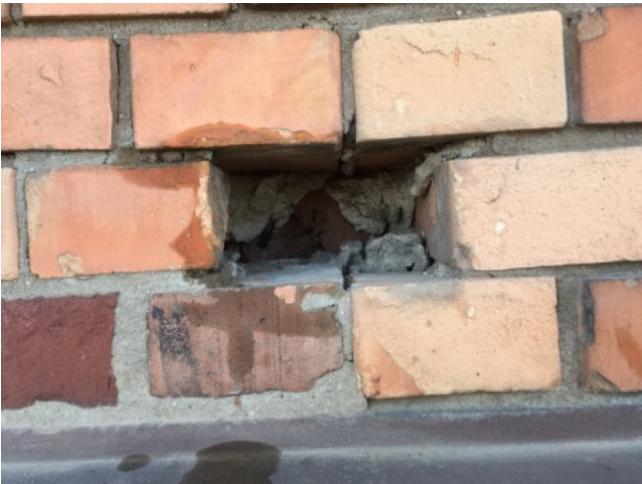
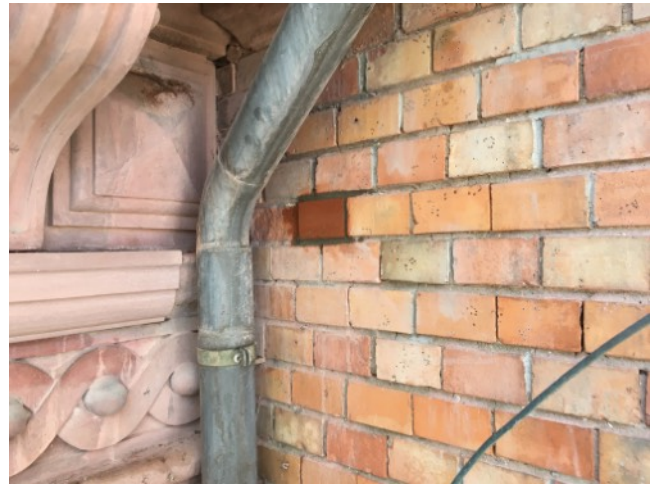
Ergänzen einzelner zahlreicher Ziegel im Reichsformat

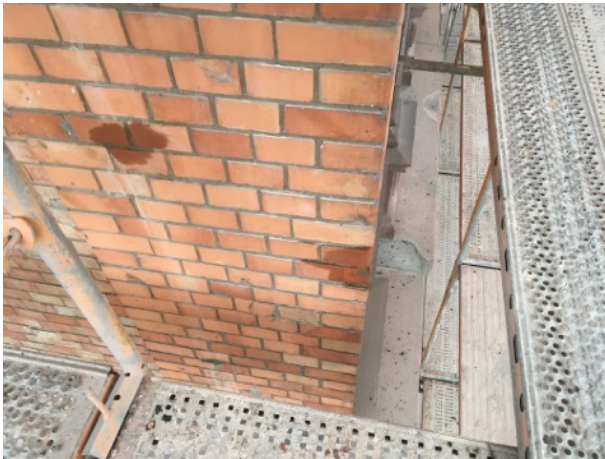
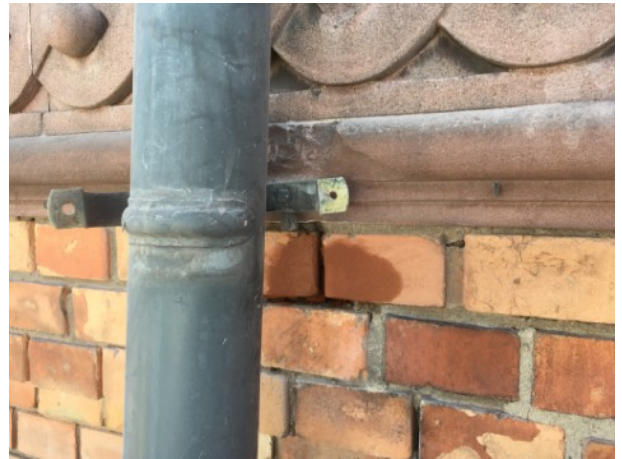
Ergänzung schadhafter Ziegelsteine durch ziegelfarbene Restauriermörtelantragungen

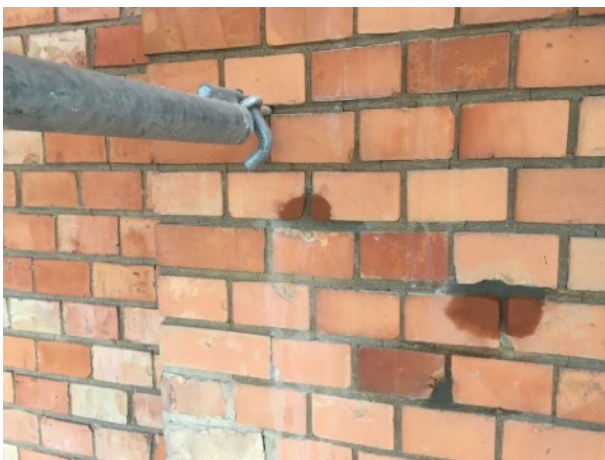
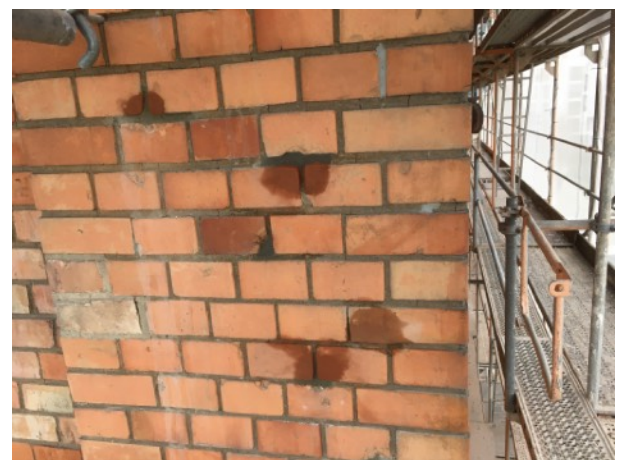
und Anpassen des Fugenbildes unter Verwendung von Fugenmörtel TK

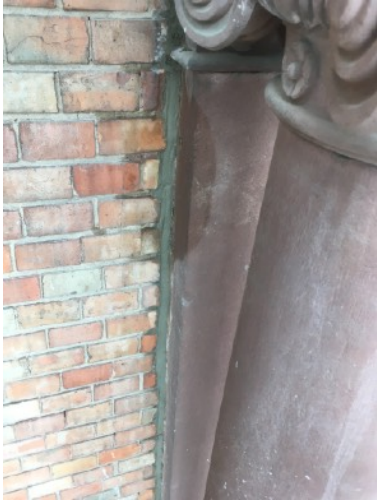
Anschlußverfugung Ziegelmauerwerk an Sandstein....
entspricht der Mauerwerksverfugung mit Trass-Kalkmörtel

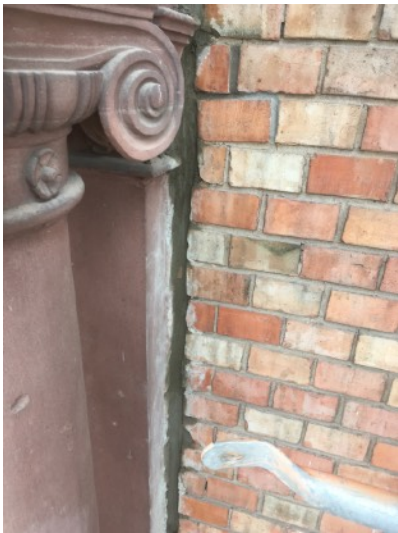
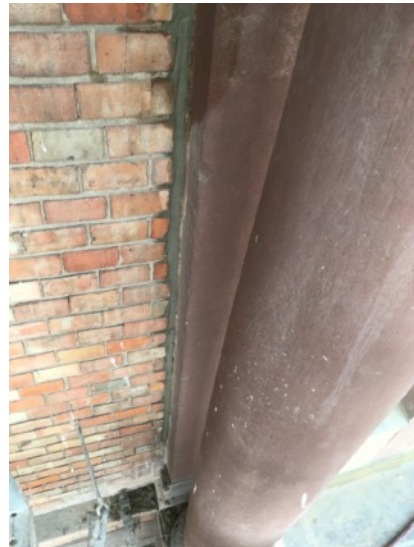
Nach Entfernen des Fallrohres konnte die lückenhafte Verfugung ergänzt werden

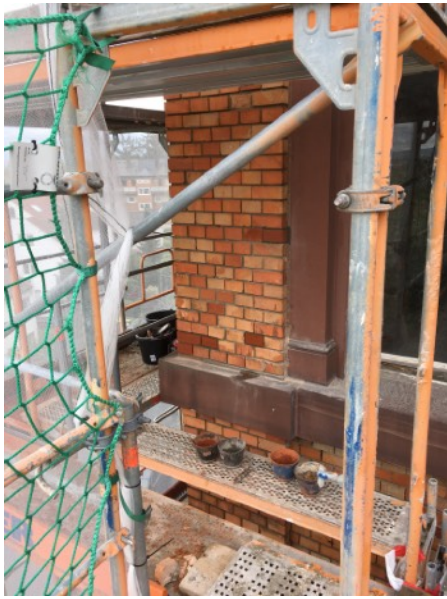
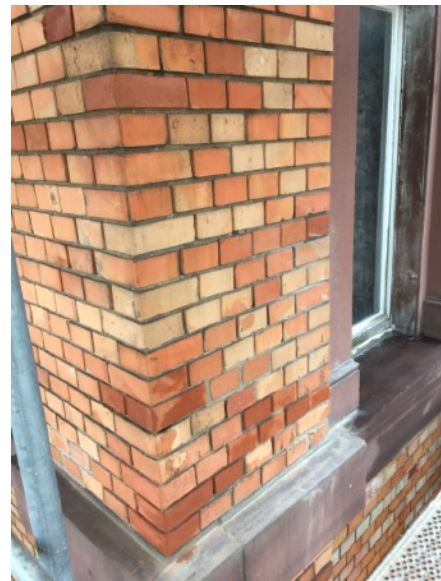
Ziegelrestaurierungen an der NW-Fassade

Zahlreiche Ziegelergänzungen an der NW-Seite des Turms (Turmgeschoß)

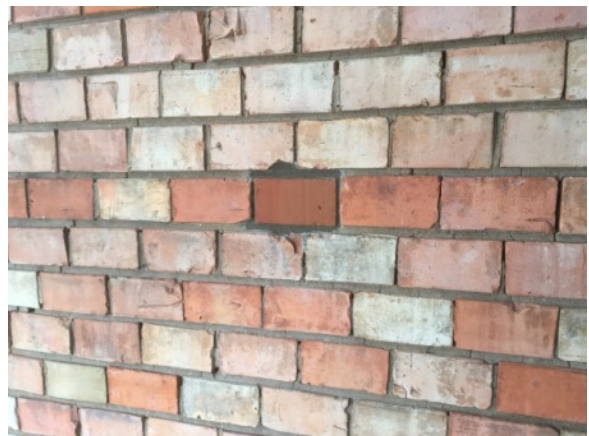
und entlang der Eckkline sowohl mit Restaurier- als auch Ersetzen durch neue Ziegel

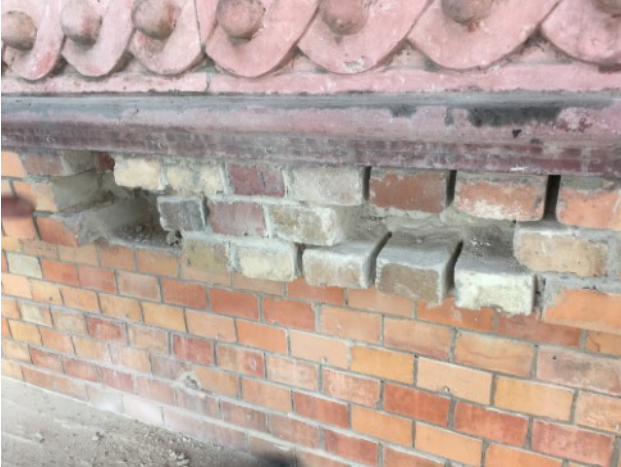
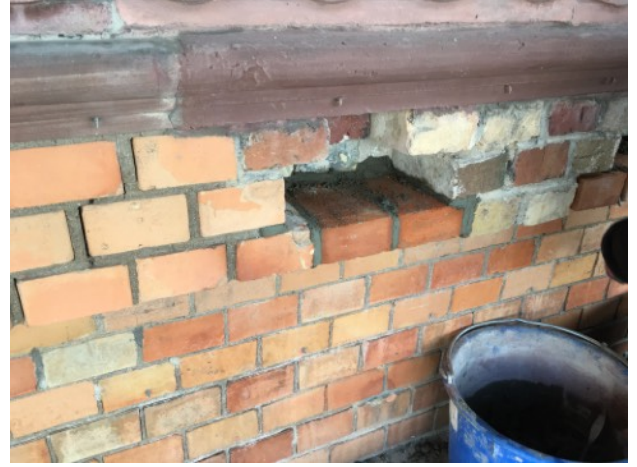
2.OG NW-Fassade mittlerer Bereich der Backsteinfassade

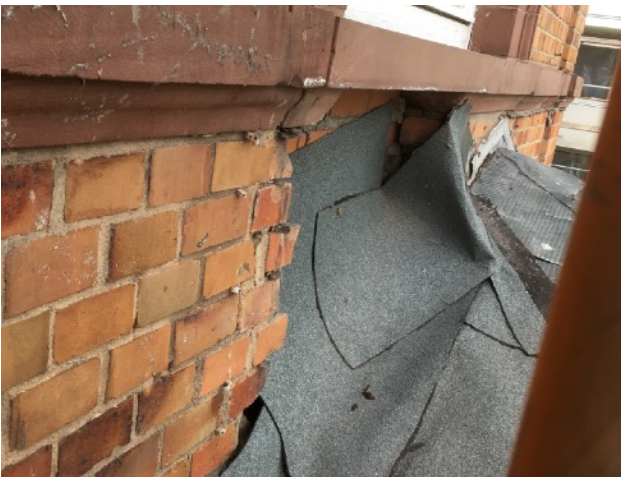
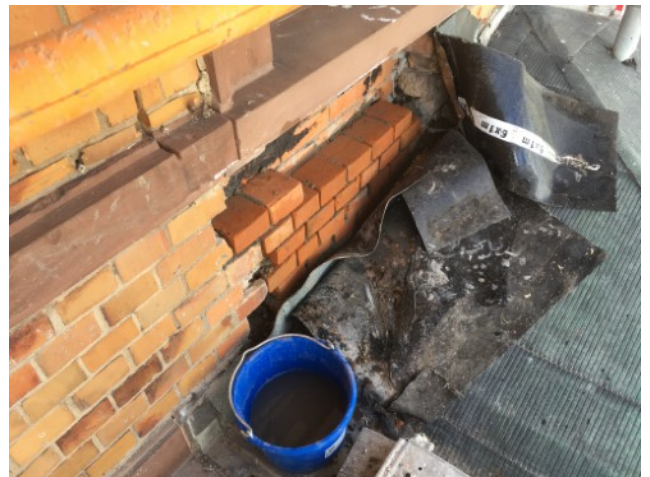
Ersetzen von flächig eingebauten fehlerhaften Ziegelsteinen durch passende unterhalb des Traufgesims (3.OG Fassadenmitte)

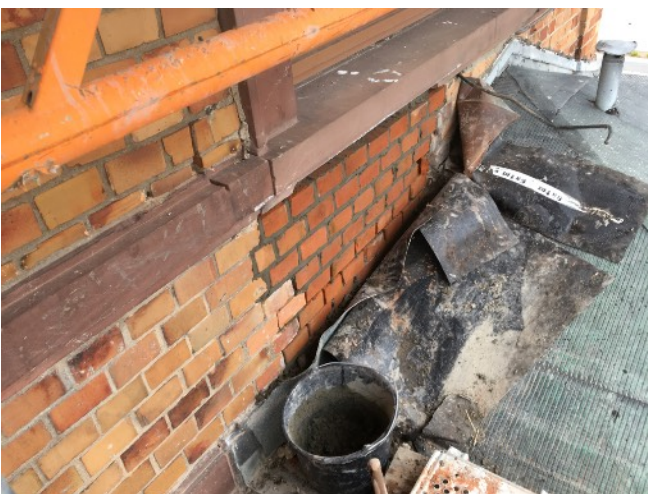
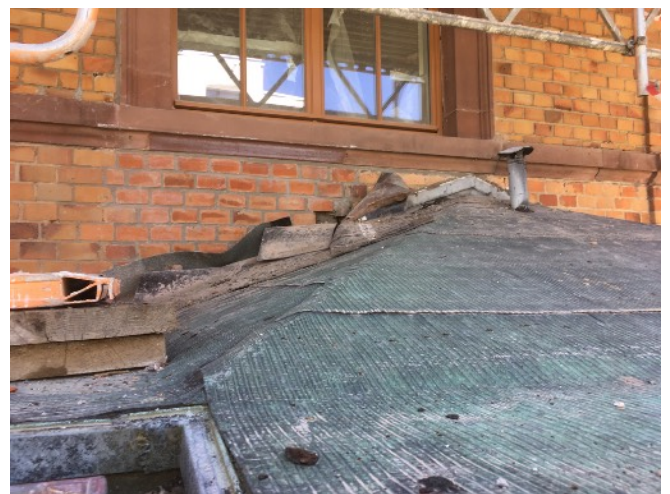
Schliessen einer großflächigen Lücke oberhalb des Anbaus des Nebengebäudes NW/SW

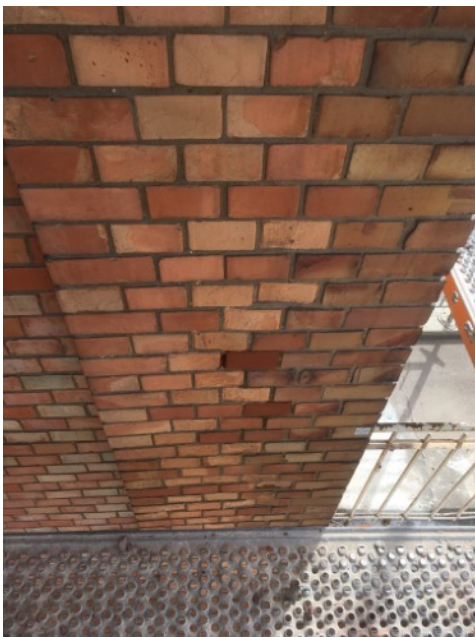
Ergänzungen im Bereich des DG unterhalb des Traufgesimses mit Restauriermörtel

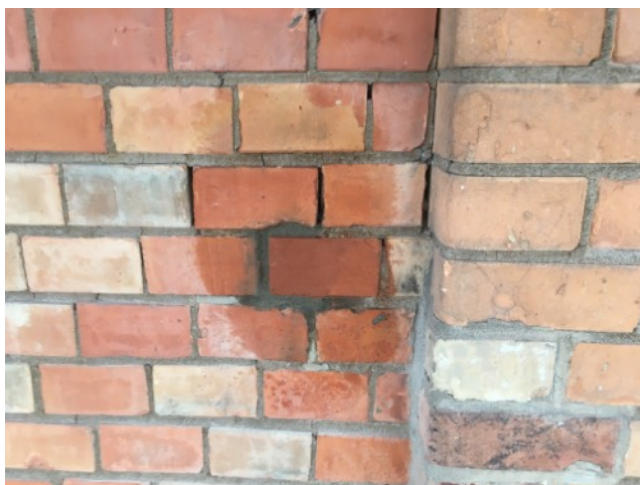
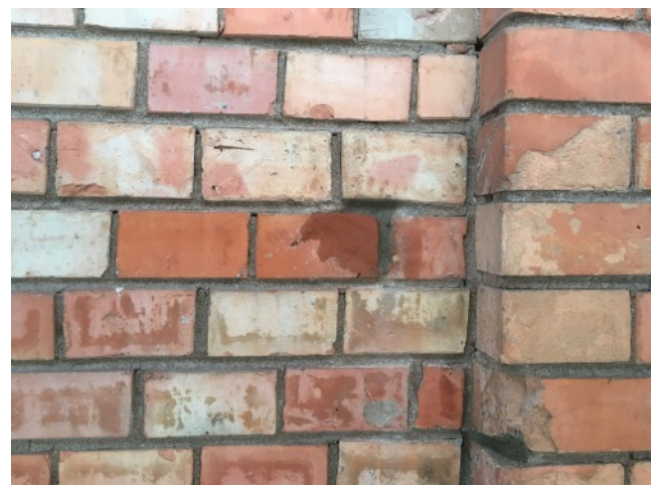
und entlang der Ecklisene im Übergang zur Dachterrasse

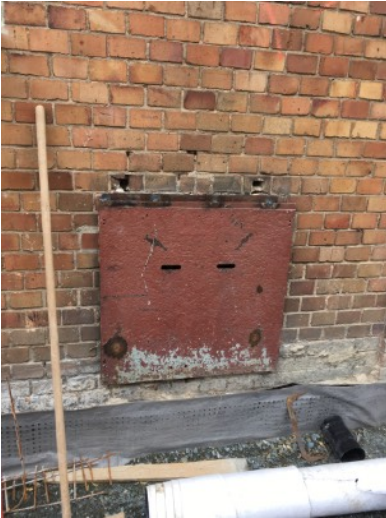
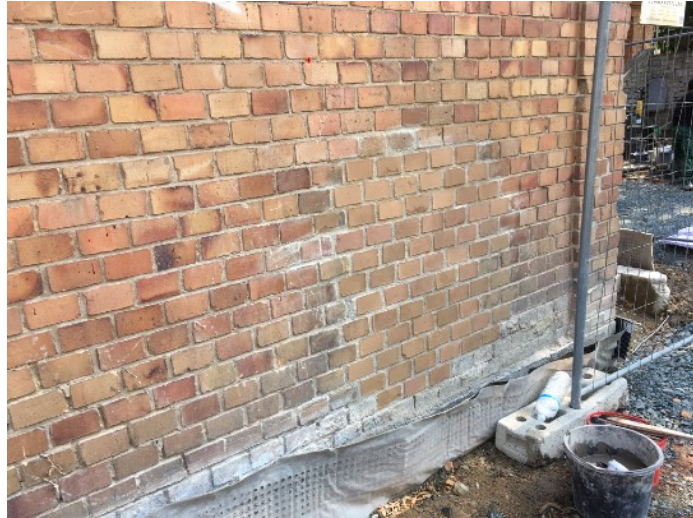
Ausbau der Eisenklappe und Schliessen der entstandenen Öffnung mit RF-Ziegelsteinen

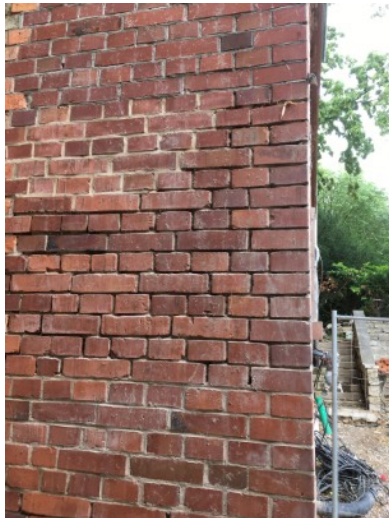
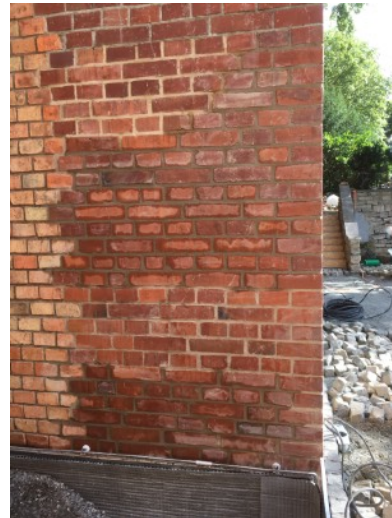
Wiederverfugung der fehlenden Verfugung EG- Bereich des Anbaus für den Aufzug

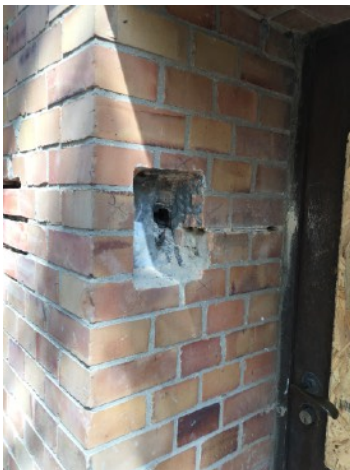
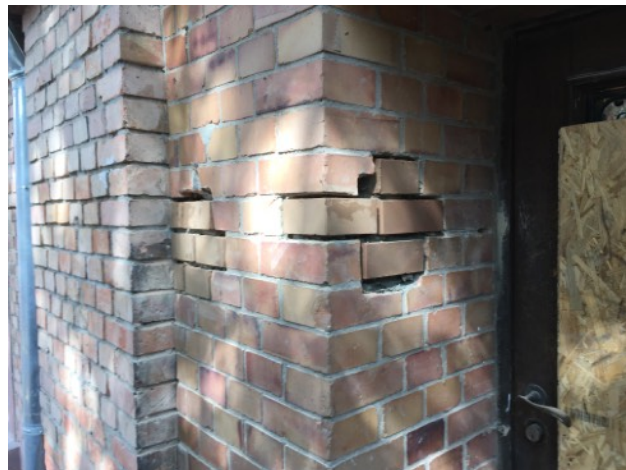
Schliessen einer grösseren Fehlstelle zum Eingang des Anbaus der SW-Fassade

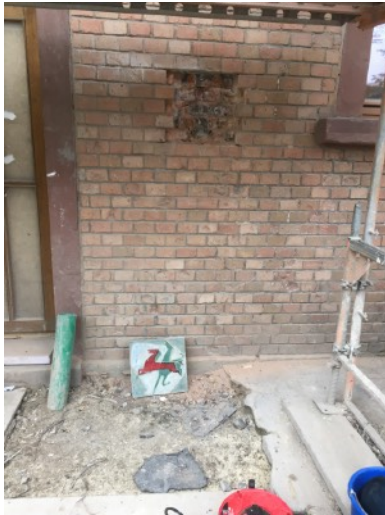
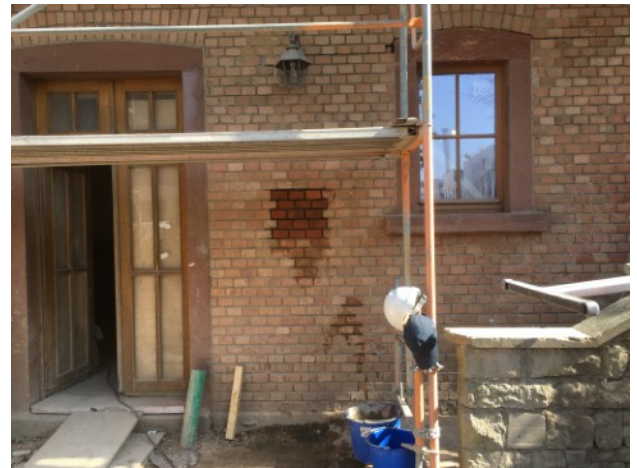
Schonendes Entfernen einer Keramikachel am Eingang des Mittelbereiches der Südwestfassade und Einbau passender Mauersteine im Reichsformat

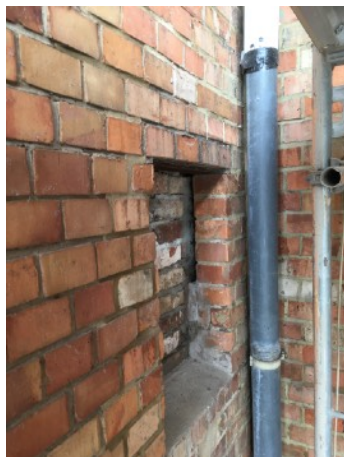
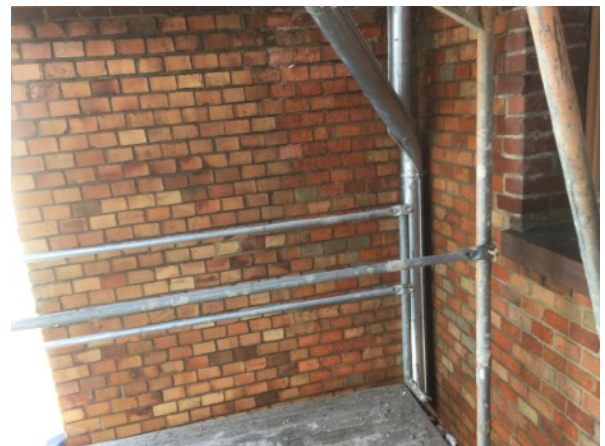
Zweischaliges Schliessen einer Mauerwerksöffnung im Bereich des Fahrstuhls 3. OG SW-Fassade

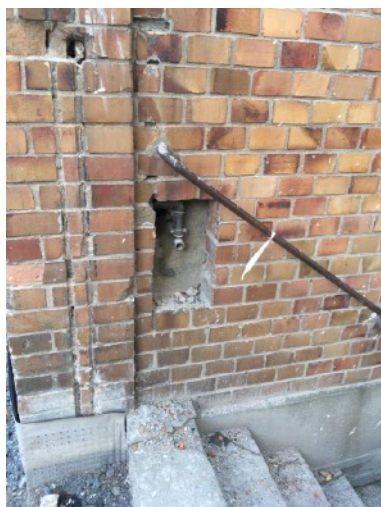
Entfernen einer Wasserentnahmestelle (Rohrleitungen) und vermauern am Treppenabgang SW-Seite

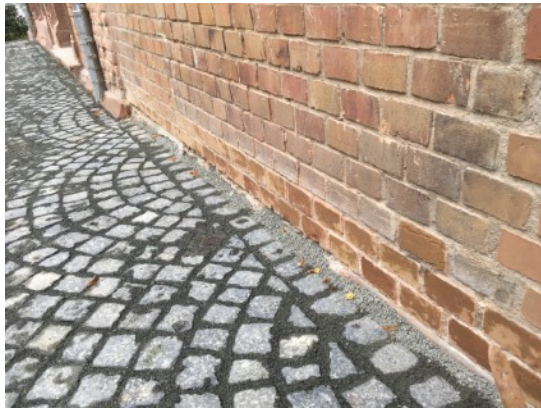
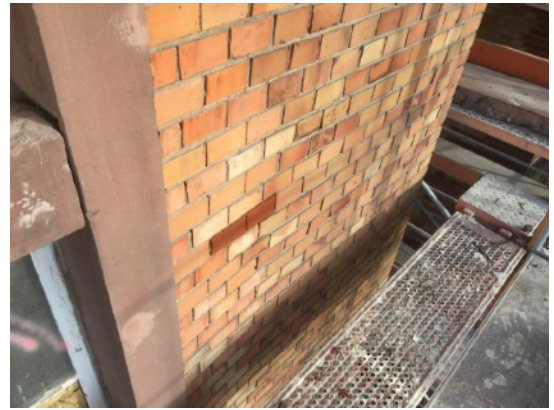
Ergänzen des Ziegelmauerwerks entlang des Sockels der SW-Seite des Nebenflügels (NW)

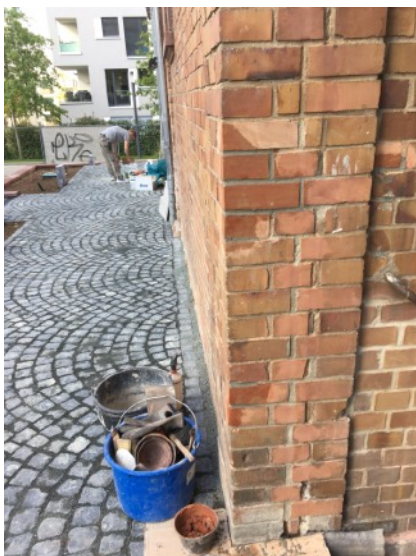
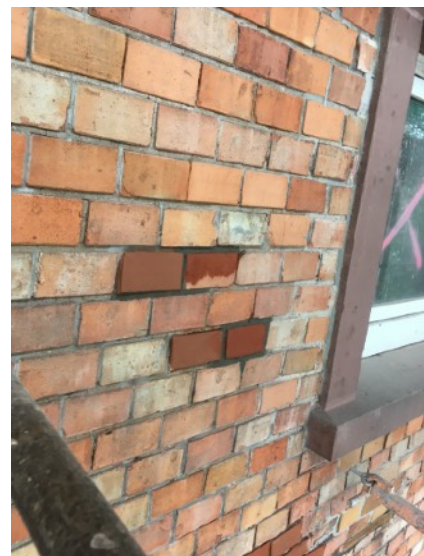
Ergänzungen an der Ecklisene des Nebenflügels und Fassade 2.OG. mit Resturiermörtel

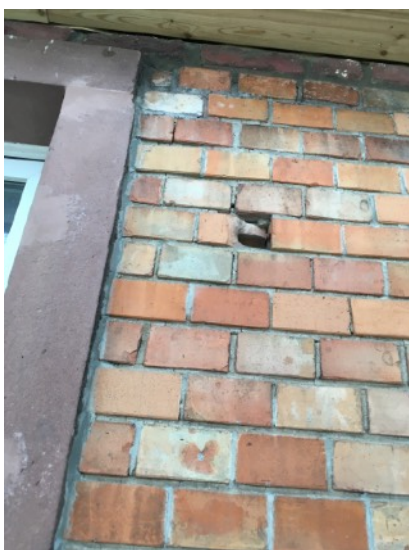
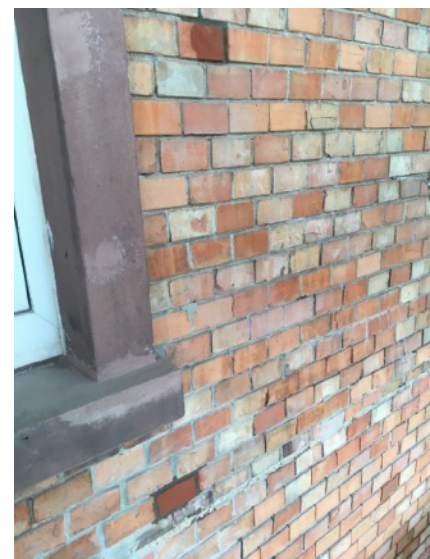
Kleinteilige Ergänzungen an der Südwestfassade

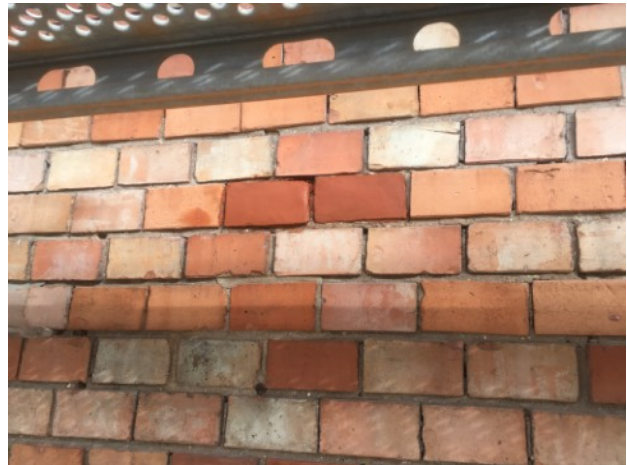
Restauriermörtelantragungen und Reprofilierung zahlreicher Einzelsteine im 2. und 3.OG der Südwest-Fassade

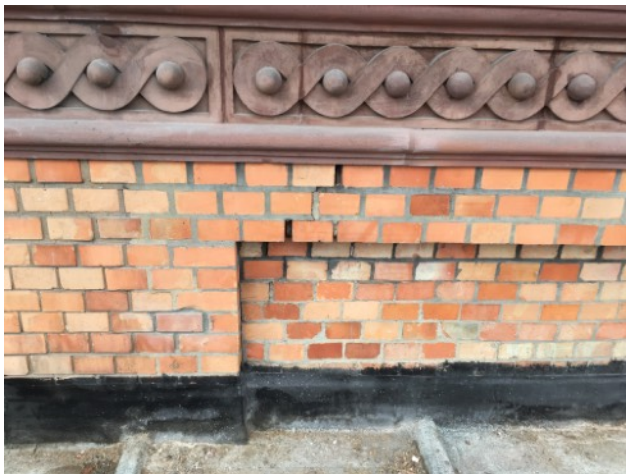
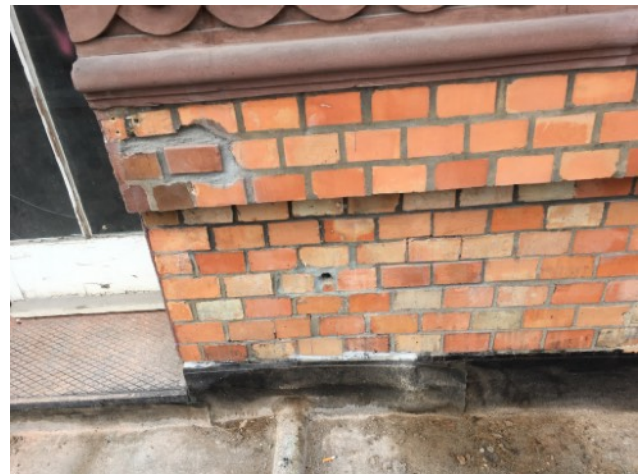
Fugenergänzungen und Ziegelerneuerung oberhalb und entlang des Flachdaches des Anbaus

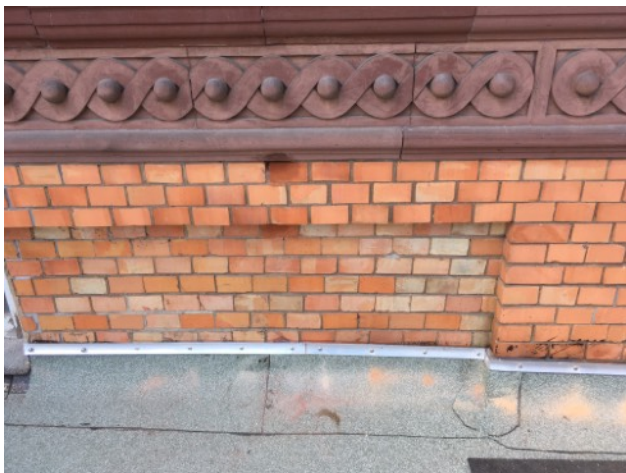
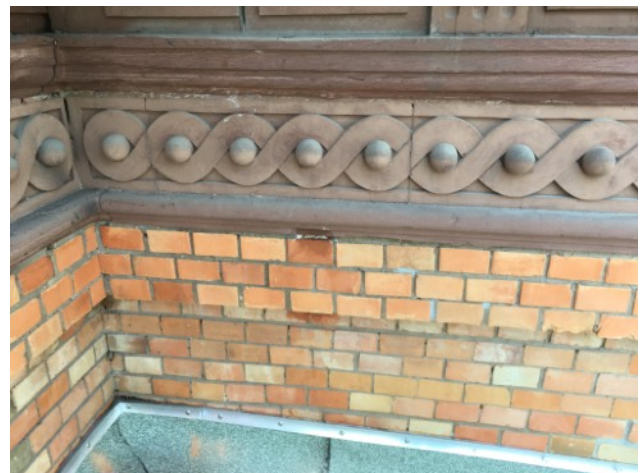
Fugenerneuerung und Schliessen von Lücken innerhalb des Ziegelmauerwerks der SW-Fassade

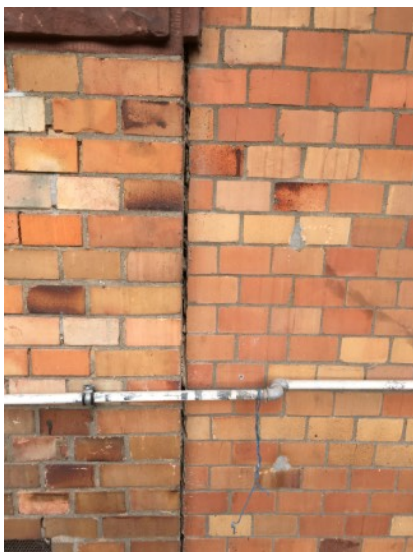
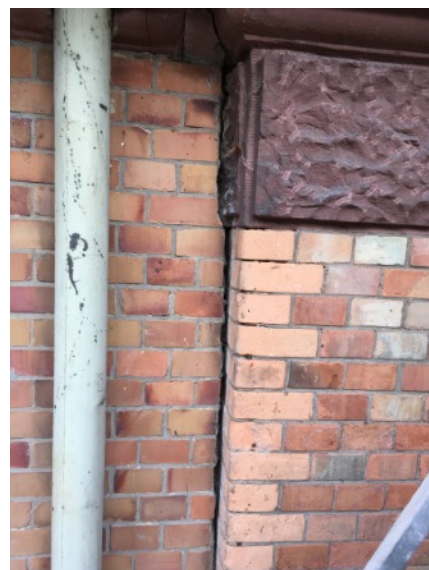
Schliessen offener Fugen ohne Flankenhaftung EG der SO-Fassade

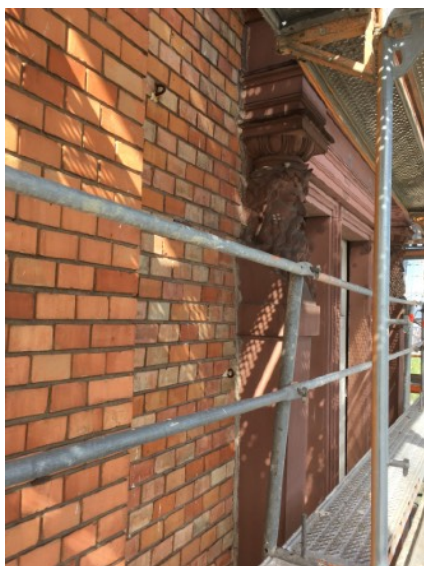
In den einzelnen Fassaden waren eine Unmenge an korrodierender Metallanker sowie anderer Fremdkörper ohne Funktion vorhanden, die tief in ausgearbeitete Aussparungen eingemörtelt waren und bereits mit deren Einbau bereits zahlreiche Schäden in Sandstein sowie Ziegel in Kauf genommen wurden. Neben dem Verschliessen der durch den Ausbau entstandenen Steinwunden wurden auch Restaurierungen der Steine an sich nötig (s. Abschnitt Ziegel- und Sandsteinrestaurierungen durch Antragungen sowie Austausch einzelner Mauerwerksziegel).

In den Sandsteinbauteilen und Ziegelmauerwerk waren unzählige korrodierende Metallteile -

Ringösen, Blitzableiterbefestigungen , Leitungshalterungen etc. verteilt.

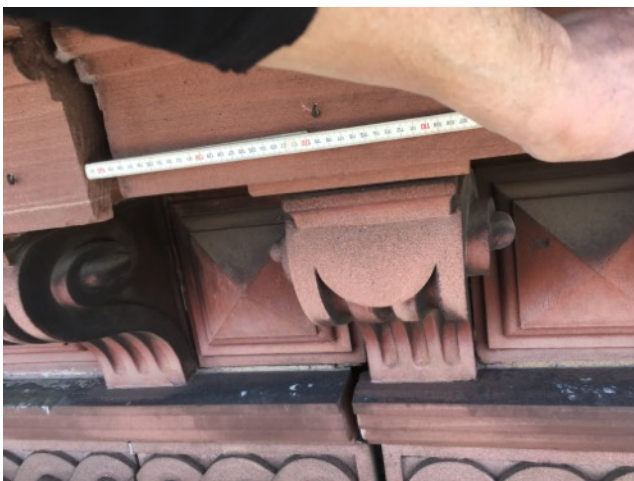
Vor bzw. im Laufe der Zimmererarbeiten am Dachstuhl des turmartigen Abschlusses des Risalits wurde festgestellt daß die jeweils 3 mittleren Traufgesimssteine aus Sandstein der SO- bzw. NW-Seite sich aus der Flucht nach aussen verschoben hatten und nur noch lose auf den Konsolen gelagert waren - möglicherweise verursacht durch starke, kriegsbedingte Erschütterungen. Diese Schäden wurden während einer vorangegangenen Sanierung in den Sechzigerjahren nur notdürftig durch Vermörteln der Fugen gesichert - diese sind allerdings im Laufe der folgenden Jahrzehnte brüchig und instabil geworden, sodaß Handlungsbedarf bestand.

Jeweils drei Quader des Traufgesimses an der Südöstlichen sowie nordwestlichen Seite des Turms/Risalit haben sich aus dem Verband gelöst und um mehrere Zentimeter nach aussen verschoben. An der nach NW orientierten Fassadenseite gleichmässig um ca. 3 - 4 cm und zur nach SO orientierten Seite schräg verlaufend von 5 bis 2 cm (s. Skizze 1 bzw. png-Datei im Email-Anhang mit den entsprechenden Bemaßungen).

Verschiebung um 3-4 cm an der NW-Seite des Traufgesimses. rechts

Um die Arbeiten am Dachstuhl bzw. dessen Rekonstruktion fortsetzen zu können, war es erforderlich diese verschobenen Gesimse mit Hilfe eines LKW-Krans in ihre ursprüngliche Position zu setzen und entsprechend zu sichern.

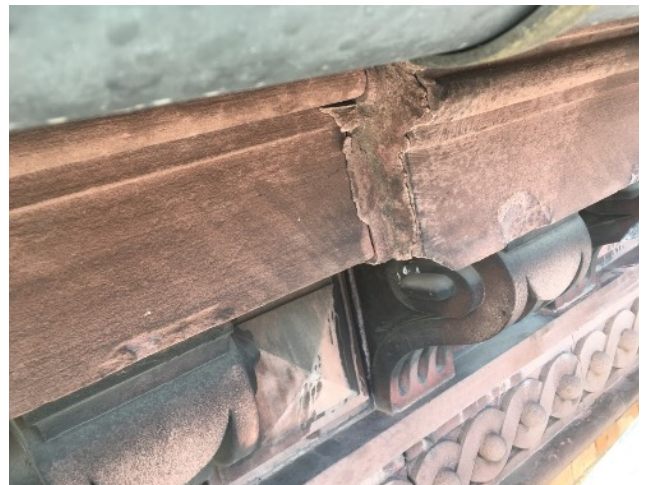
Verschiebung um 3-4 cm an der NW-Seite des Traufgesimses. links
