Villa Henninger

Wendelsweg , 60599 Frankfurt am Main

Dokumentation der Restaurierungsarbeiten an der Aussenfassade

Restaurierungsbericht

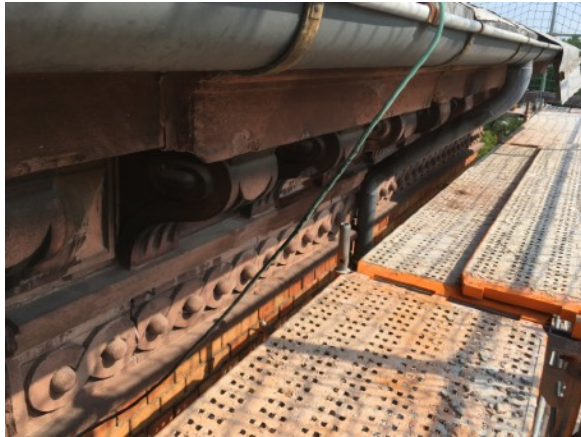
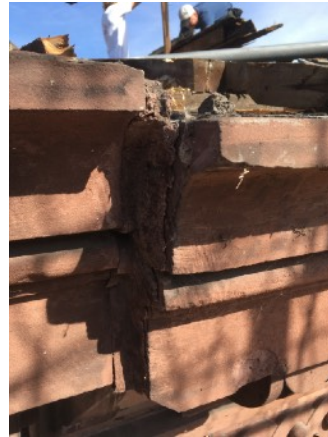
Jeweils drei Quader des Traufgesimses an der Südöstlichen sowie nordwestlichen Seite des Turms/Risalit haben sich aus dem Verband gelöst und um mehrere Zentimeter nach aussen verschoben. An der nach NW orientierten Fassadenseite gleichmässig um ca. 3 - 4 cm und zur nach SO orientierten Seite schräg verlaufend von 5 bis 2 cm (s. Skizze 1 bzw. png-Datei im Email-Anhang mit den entsprechenden Bemaßungen).

verschobene Traufgesimse vor Beginn der Sanierung

Um die Arbeiten am Dachstuhl bzw. dessen Rekonstruktion fortsetzen zu können, war es erforderlich diese verschobenen Gesimse mit Hilfe eines LKW-Krans in ihre ursprüngliche Position zu setzen und entsprechend zu sichern.

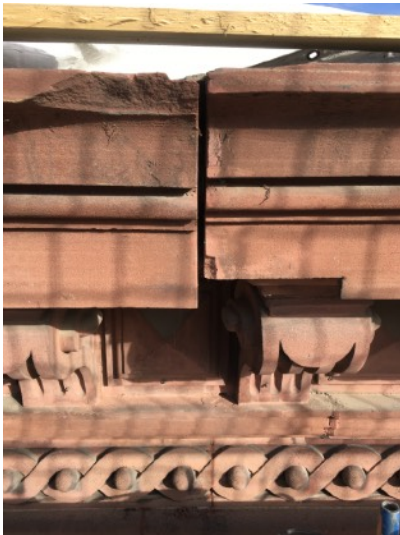
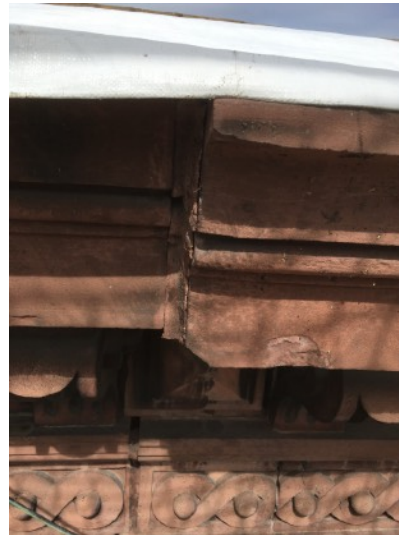
Vor bzw. im Laufe der Zimmererarbeiten am Dachstuhl des turmartigen Abschlusses des Risalits wurde festgestellt daß die jeweils 3 mittleren Traufgesimssteine aus Sandstein der SO- bzw. NW-Seite sich aus der Flucht nach aussen verschoben hatten und nur noch lose auf den Konsolen gelagert waren - möglicherweise verursacht durch starke, kriegsbedingte Erschütterungen. Diese Schäden wurden während einer vorangegangenen Sanierung in den Sechzigerjahren nur notdürftig durch Vermörteln der Fugen gesichert - diese sind allerdings im Laufe der folgenden Jahrzehnte brüchig und instabil geworden, sodaß Handlungsbedarf bestand.

Die mittleren drei Gesimse haben sich bis zu 5 cm nach außenverschoben

Nach Freilegung und Entfernen des maroden Dachstuhls bestand die Möglichkeit vor Neukonstruktion des Dachstuhls diese Schäden am Sandsteingesims zu sanieren und diese wieder in die Flucht zu setzen. Dies machte allerdings nach intensiven Vorbereitungen den Einsatz eines für die schweren Lasten geeigneten Mobilkrans notwendig.

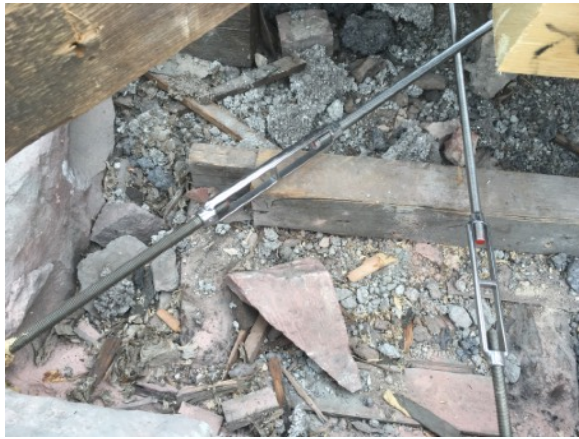
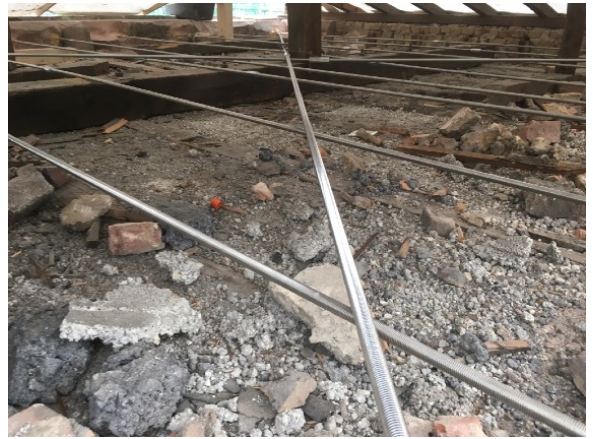
Zuganker orthogonal und diagonal nach Abschluss der Sicherungsarbeiten am Traufgesims des Turms

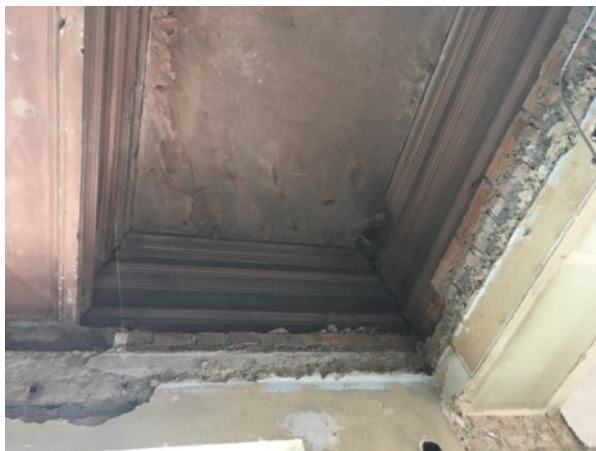
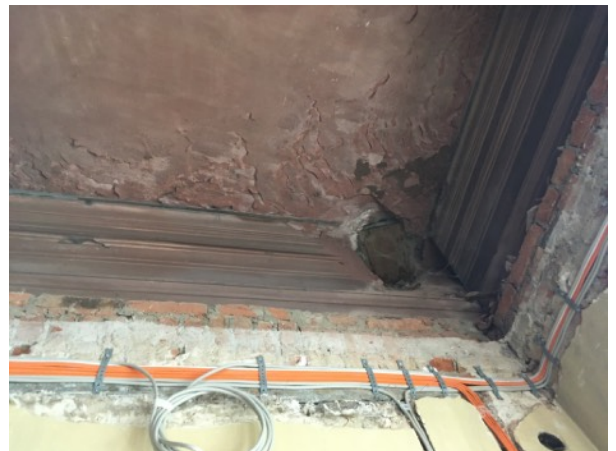
Schalen- und Schuppenbildungen und entfestigte Oberflächen

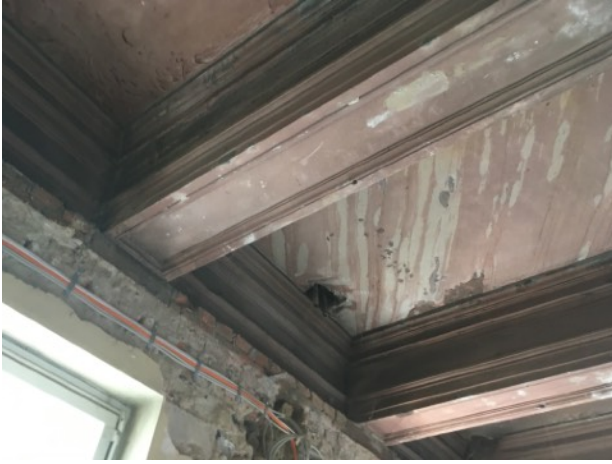
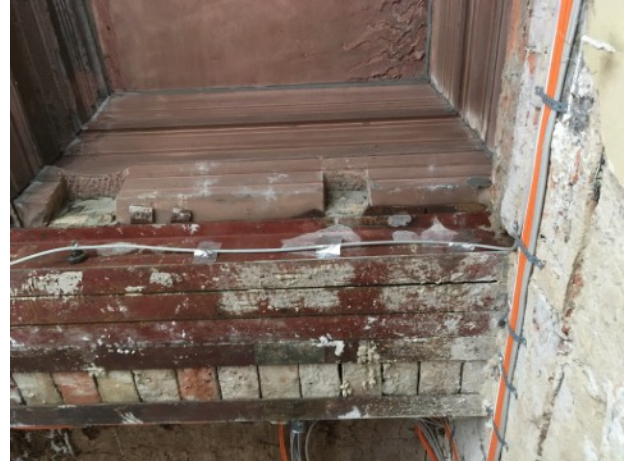
Vierungen für ehemalige Deckenabhängung

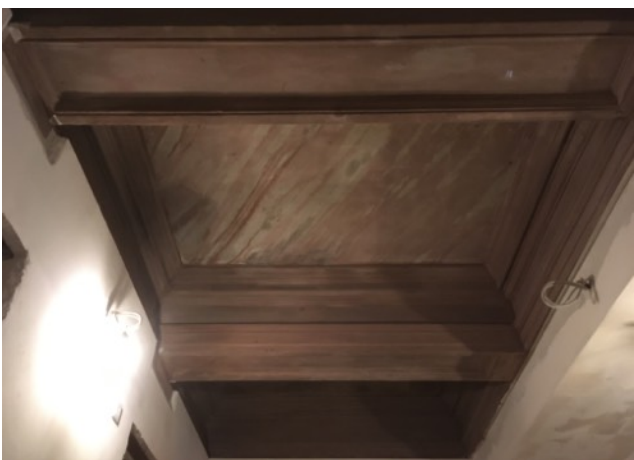
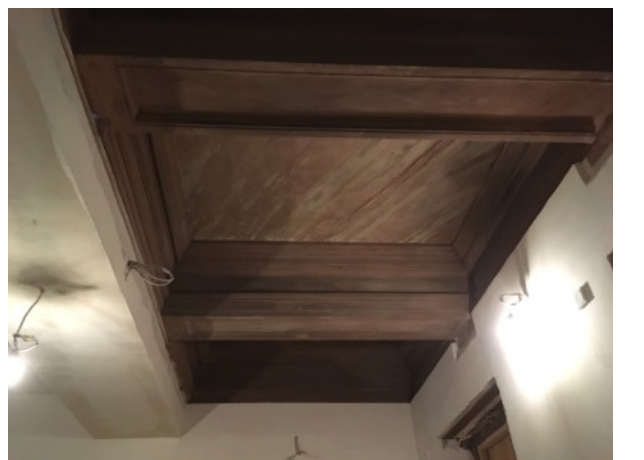
Untersichten des Altars nach Abschluss der Arbeiten. - vor Gerüstabbau

Nach Abbau des Innengerüstes

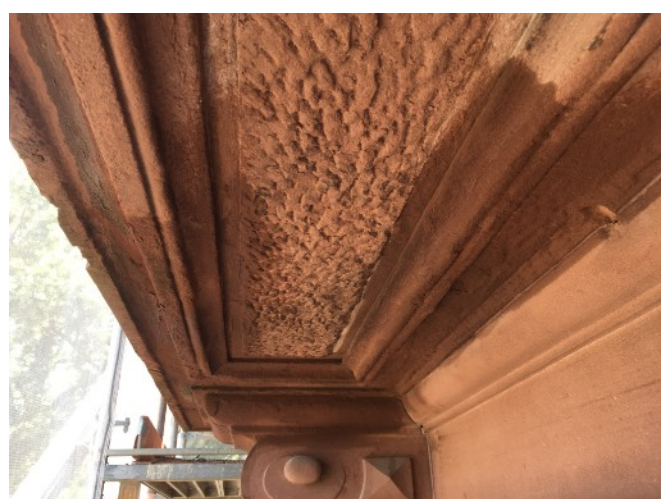
Festigung an der Unterseite des Balkons

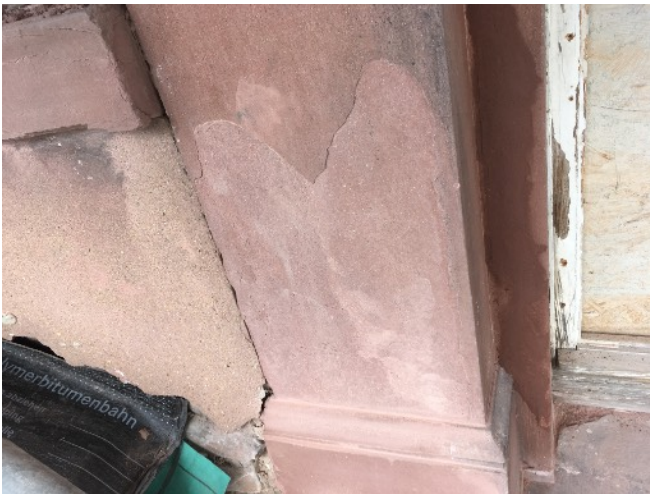
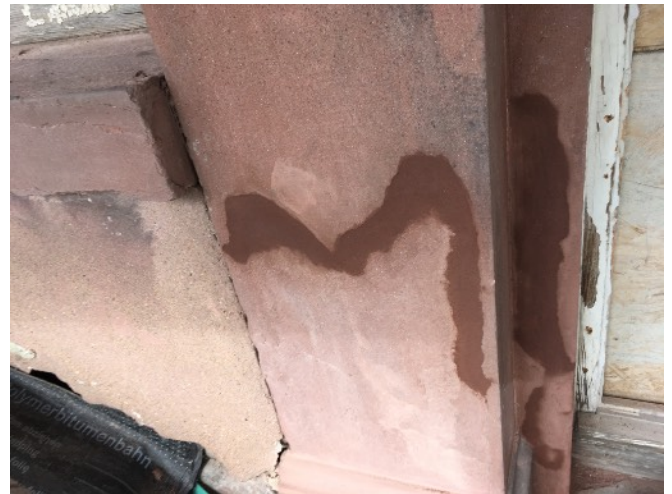
Schalenbildung am Gewand 3.OG des Turms und Einsatz von Anböschmörtel auf KSE-Basis

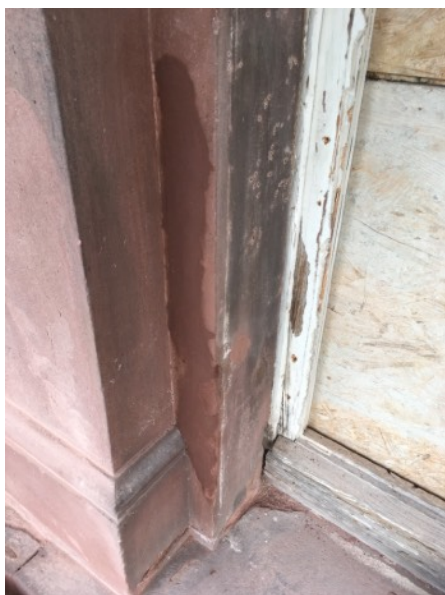
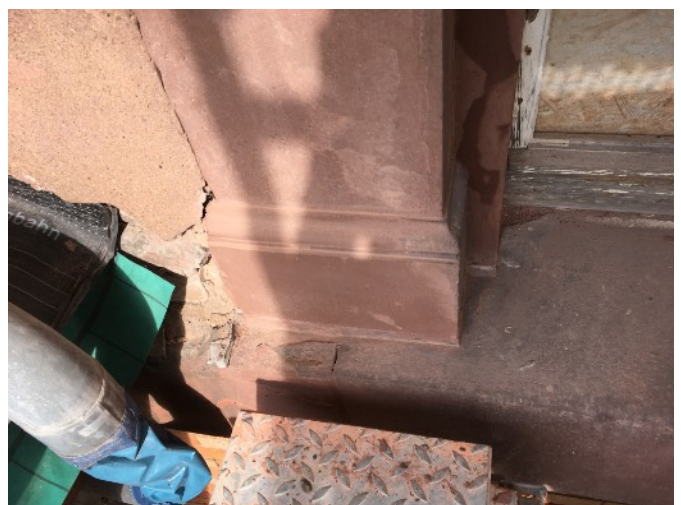
Während und nach der Abbindephase

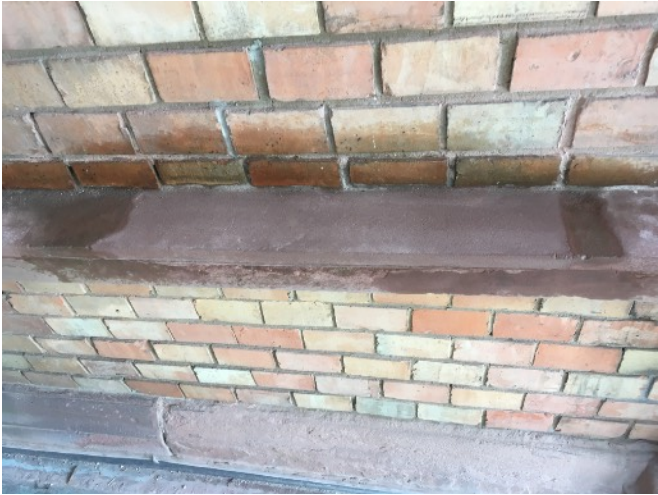
Einsatz von Anböschmörtel im KSE-Modulsystem

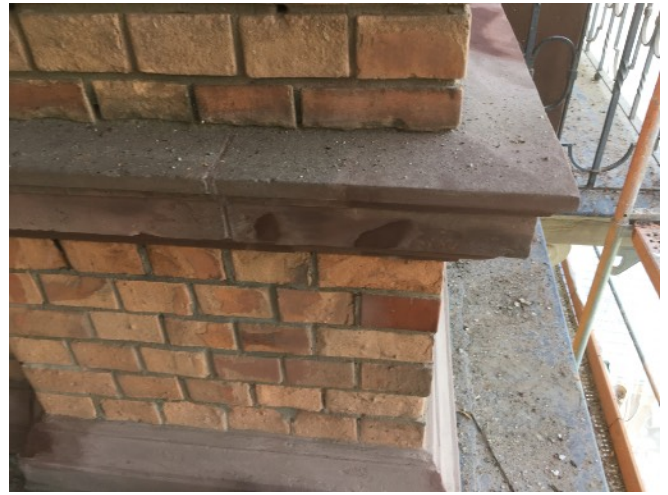
am Gurtgesims des 1.OG der NO-Fassade linke Gebäudehälfte aufgrund von Schalenbildung

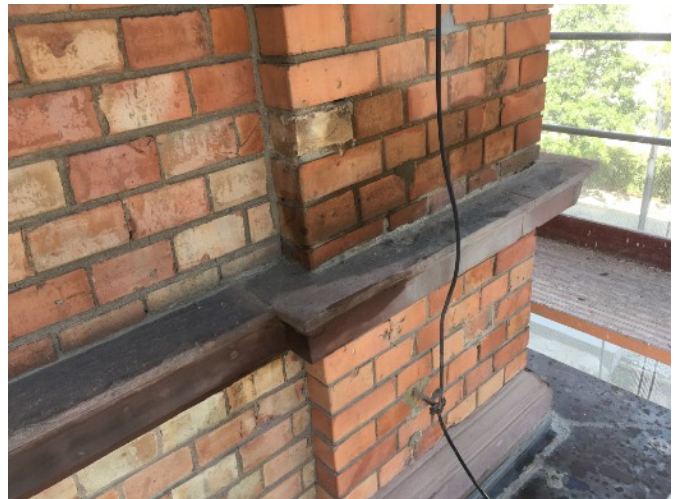
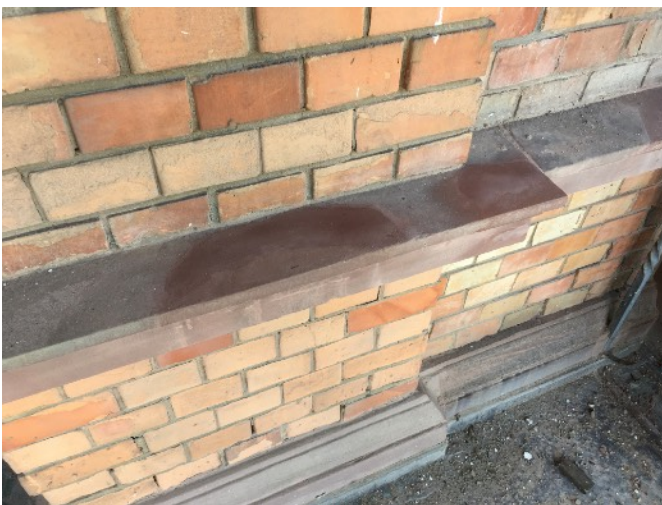
und Schuppenbildungen

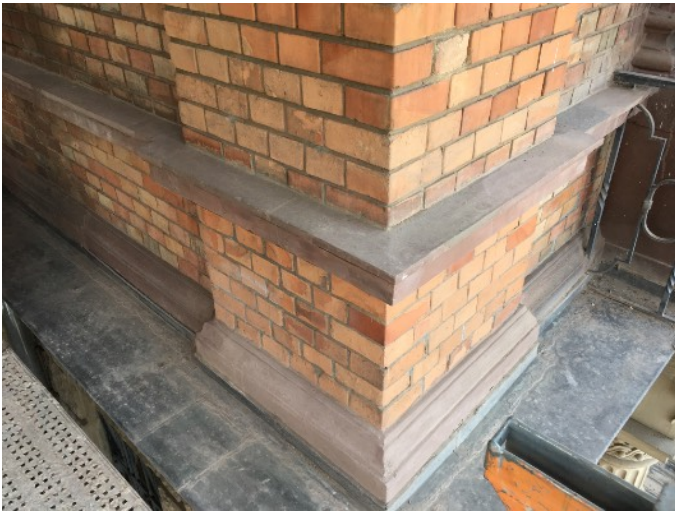
Nach Abschluß des Abbindeprozess.

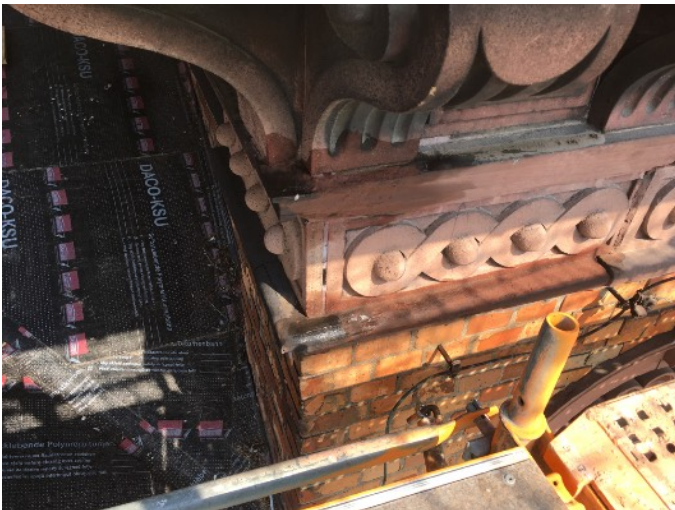
Behandlung stark entfestigter Oberflächen am Gesimsprofil des Traufgesimses der SW Fassade und Fenstersturz im EG rechte Gebäudehälfte.

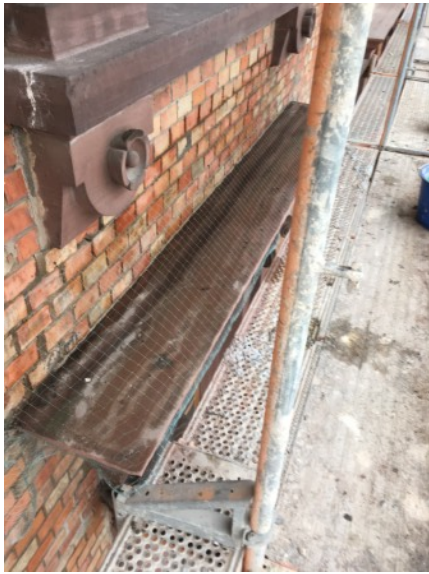
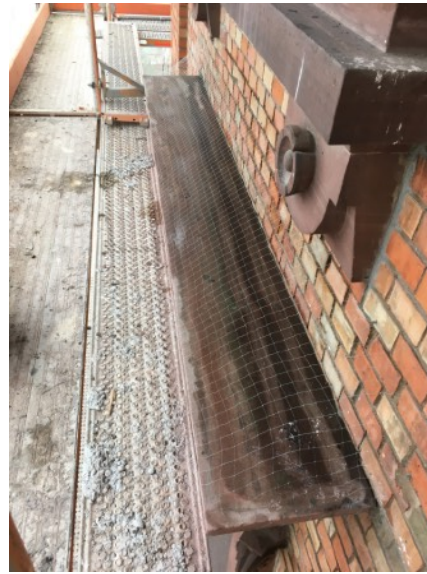
Fenstersturzesimse im 1.OG der NW-Fassade mit in vorgesehene Ösen gespannte Netze...

Zwecks Verhinderung von biogenen Verunreinigungen an Gesimsteilen und Nischen (vor allem in den Fensteröffnungen des Dachgeschosses (3.OG) sowie den Fenstersturzesimsen der NW- und NO-Fassade konnten die Messinghaken zur Befestigung ehemaliger Taubenabwehrnetze zwecks Neubespannung mit Nylonnetzen wieder verwendet werden. Fehlende Haken wurden durch neue Messinghaken ergänzt. An überwiegend schattigen Bereichen bspw. der NW- Fassade unterhalb der Dachtraufe wurden vorwiegend schwarze Netze mit einer Maschenweite von 30 mm verwendet. Helle und stark belichtete Bereiche mit transparenten Taubenabwehrnetzen ebenfalls mit einer Maschenweite von 30 mm. Vorab wurden Muster angelegt und mit dem Denkmalamt Frankfurt besprochen und anschliessend genehmigt. Die einzelnen Bereiche der durchgeführten Taubenabwehrmaßnahmen sind in den Kartierungen blau gerahmt eingezeichnet.

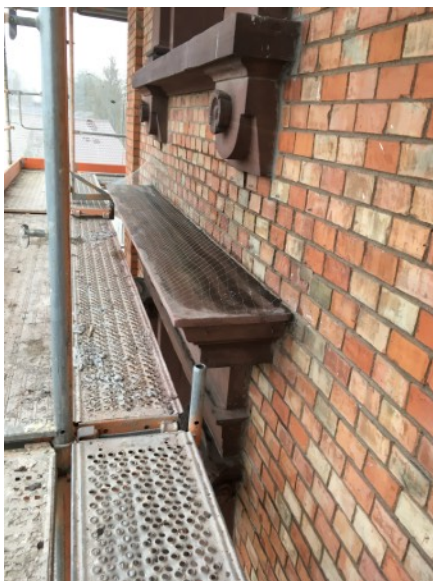
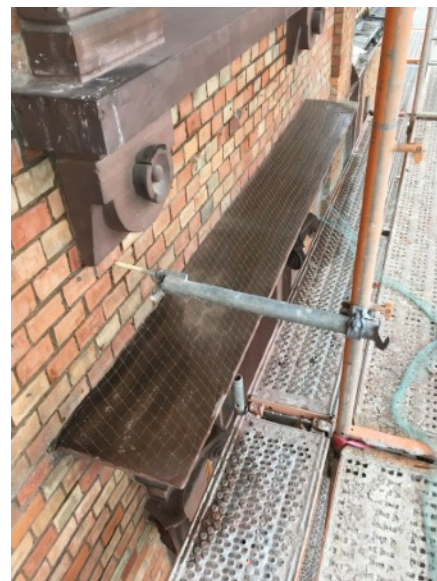
..... 1.OG der Nordwestfassade

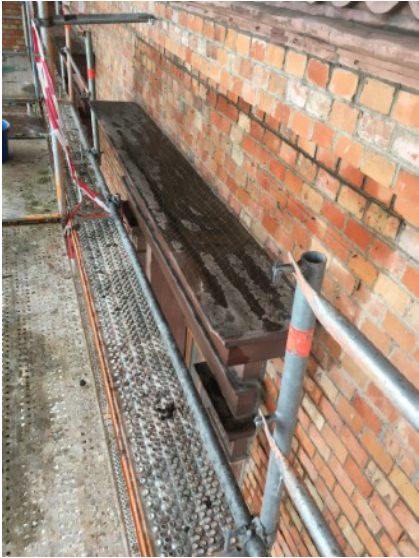
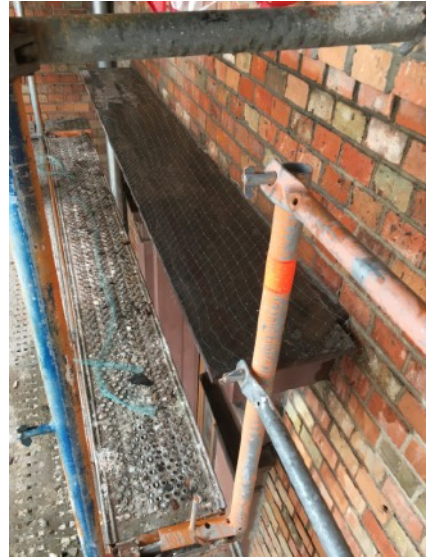
Agezogene Taubenabwehrnetze im 2. OG der NO- Fassade

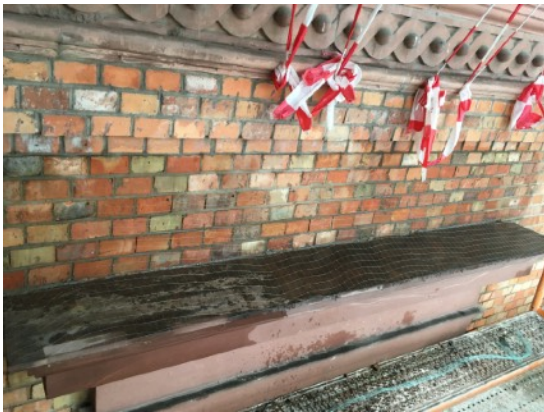
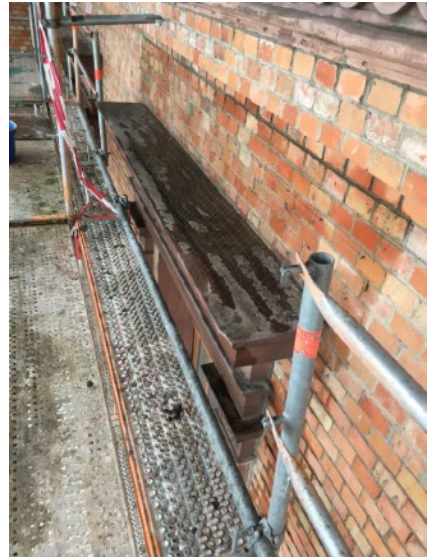
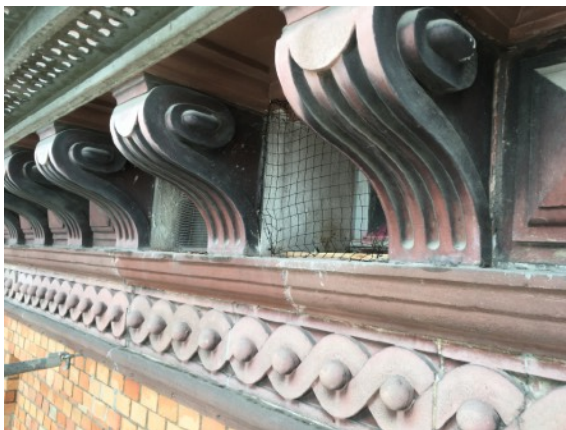
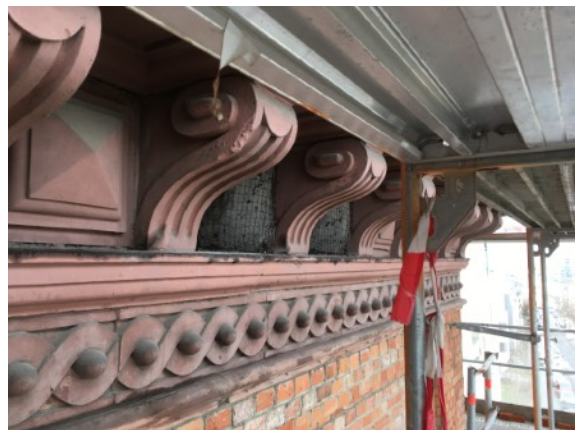
Im Traufbereich integrierte Fensternischen des 3. OG der NO- und NW-Fassade - aufgrund der starken Schattierung wurden hier dunkle Netze verwendet. Die Spannösen mussten neu installiert werden

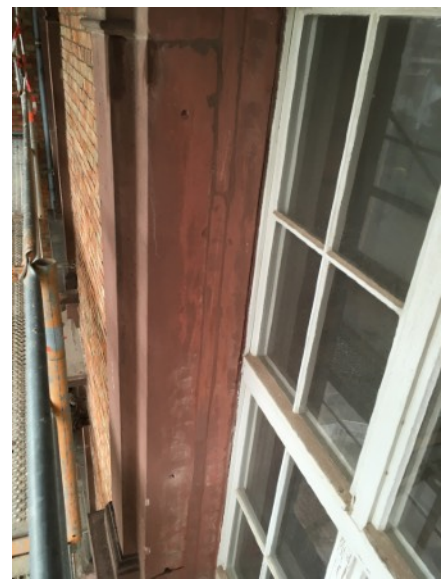
Innenleibung vor Einsatz der Lasur

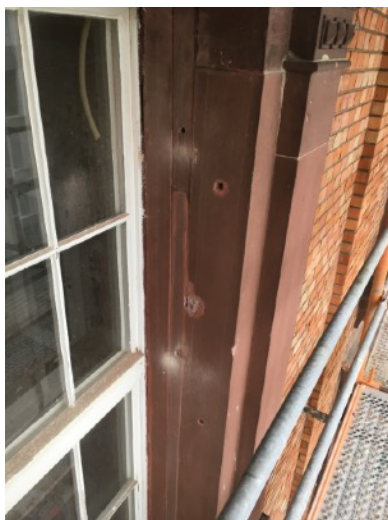
Vor Anlegen der Lasur 2. OG der NO-Fassade

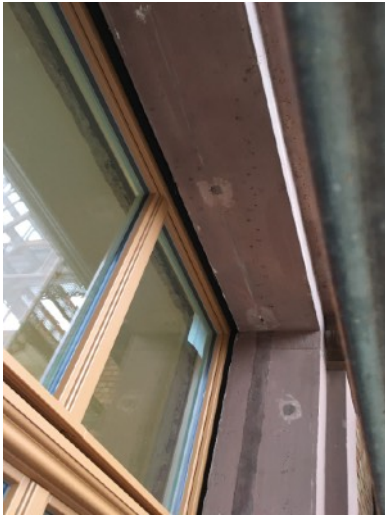
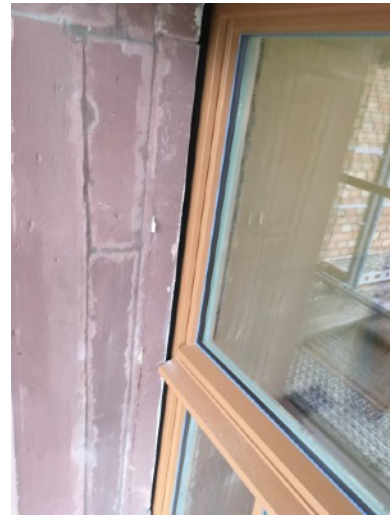
NO-Fassade, 2.OG Fenstersturz und Leitung vor Anwendung der Lasurtechnik

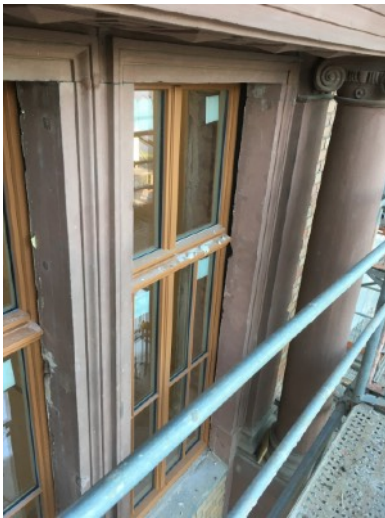
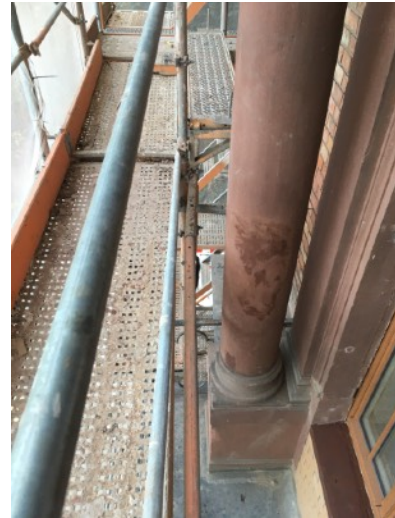
Leibungen der Fensteröffnung und Säulen des Balkons im 1. OG der NO Fassade
Die Säule wurde nur partiell lasiert, um eine intakte ältere Anstrichung anzupassen

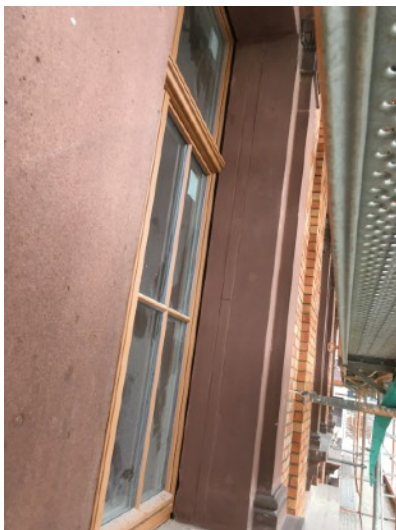
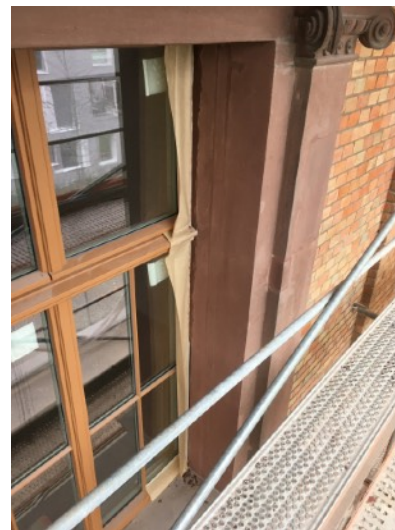
Leibungen der Fensterreihe 1. OG der NW-Fassade. und der NO-Fassade nach Anlage der Lasur

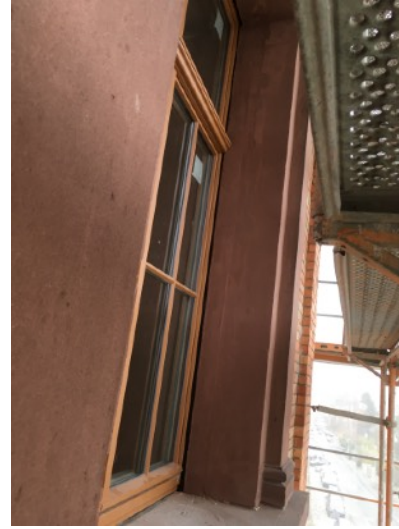
nach Anlage der Lasur

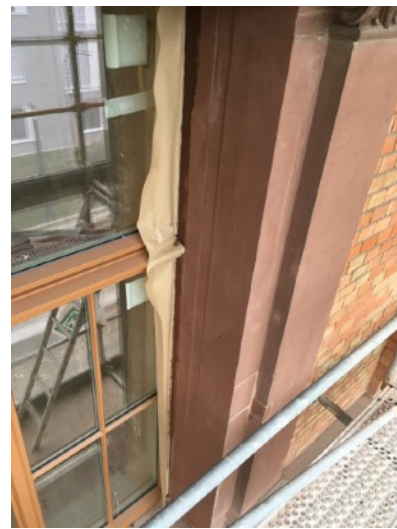
Leibung am Balkon des 2. OG der NO-Fassade

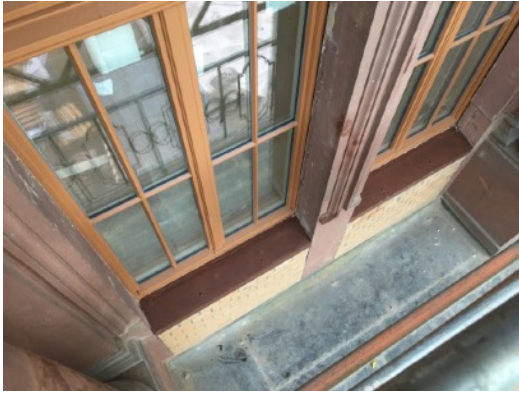
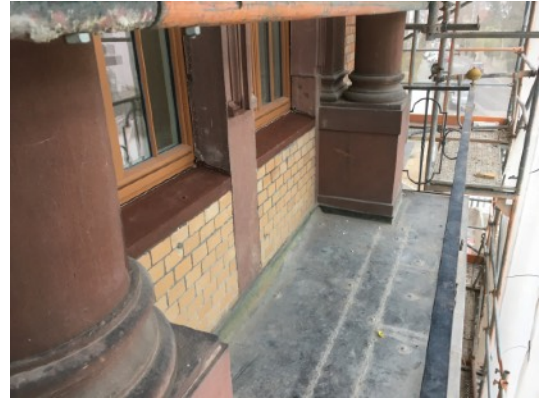
zwecks besserer Optik farblich dem Sandstein angepasst.

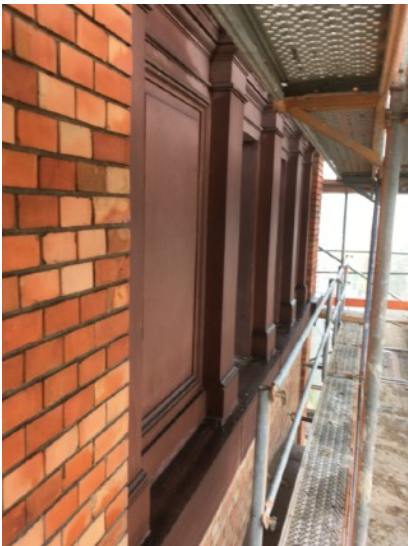
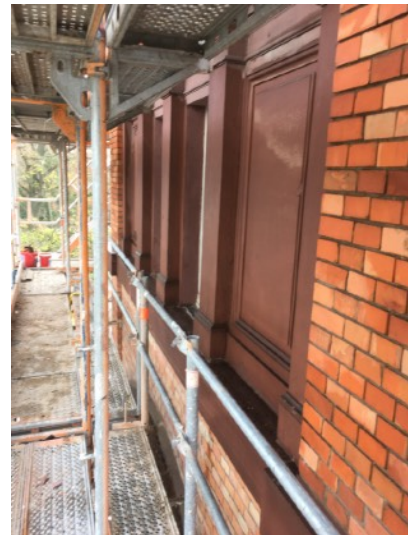
Fensterleibungen an der NO-Fassade des Risalit (Turmgeschoß) wurden nach Entfernen der weissen Beschichtung im Sandsteinton nachlasiert.

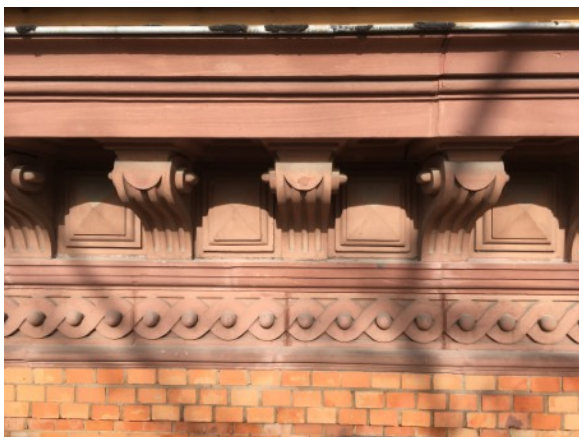
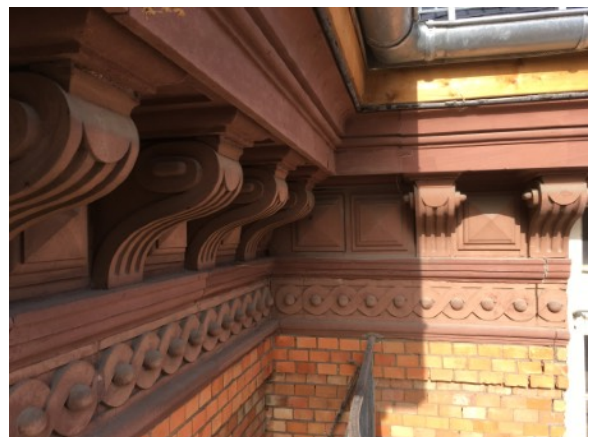
Diamantblöcke und Konsolen nach dem farblichen Anpassen vor allem entlang der NO/NW- Fassade

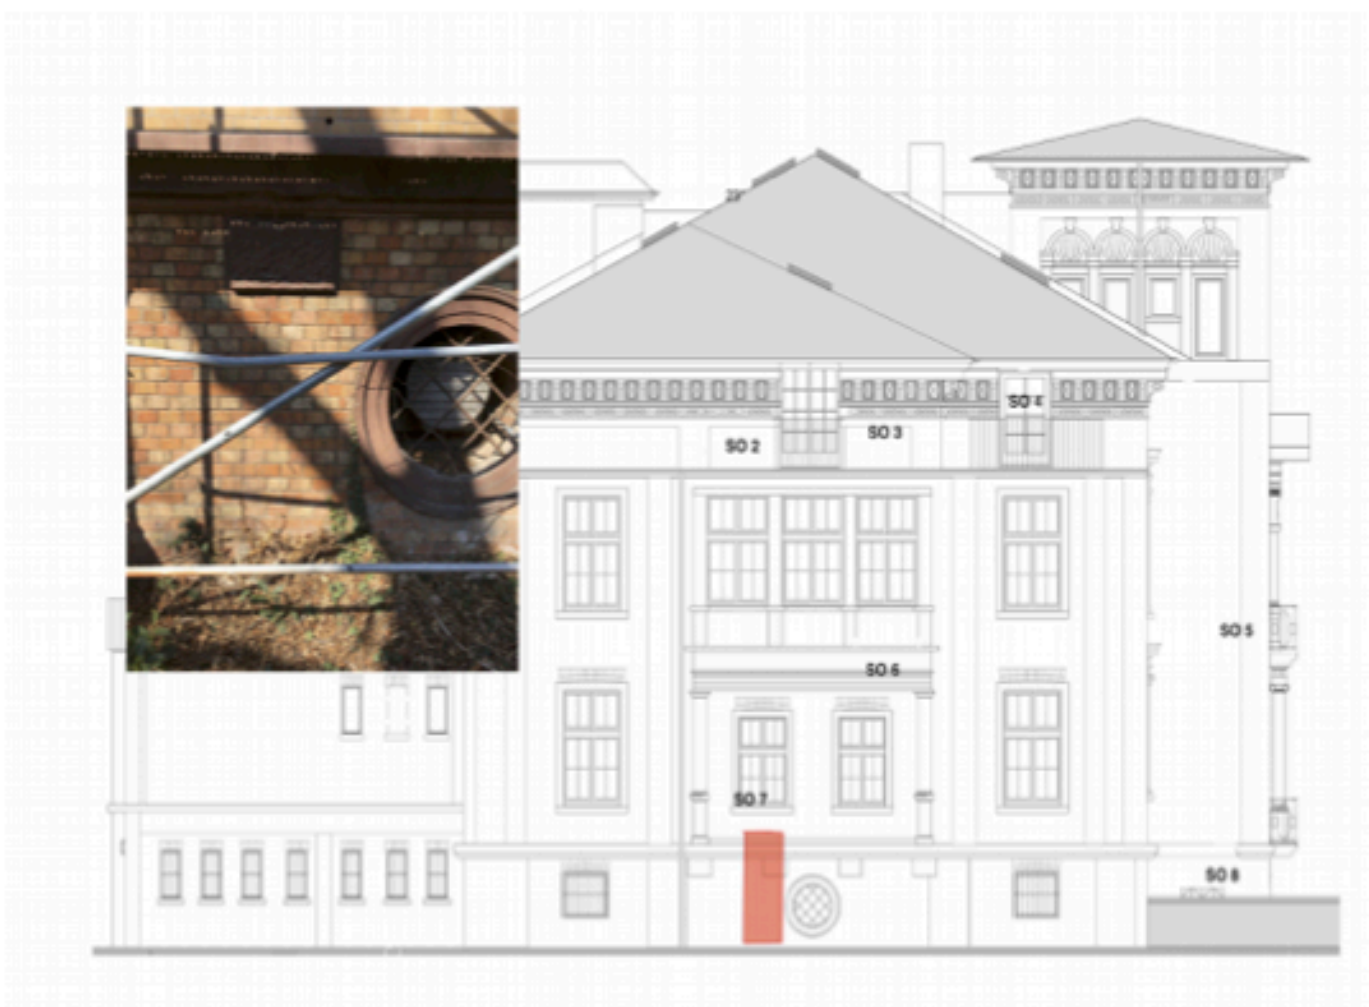
1. Fassade SO :

Zielsetzung: Schonendes Entfernen des biogenen Restbelags auf der Oberfläche des Ziegelmauerwerks und roten Sandsteins.

Ergebnis: die Pflanzenreste (Efeu) auf der Oberfläche konnten ohne Beschädigung der Ziegel- bzw. Sandsteinoberfläche entfernt werden.

Verfahren: zweistufig – 1. Trocken durch Abbürsten des losen Belags und anschliessend 2. nass unter sanftem Wasserstrahl und weichen Bürsten.

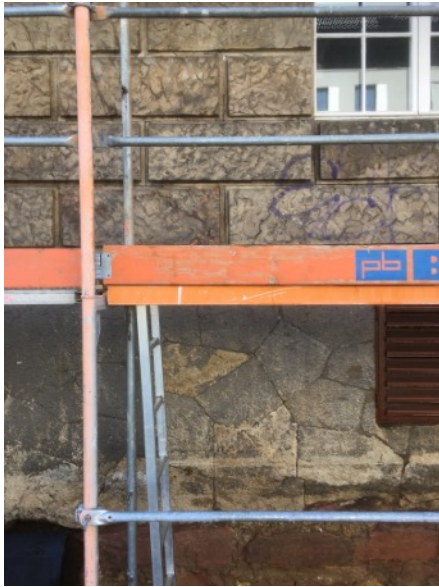
Musterfläche vor Reinigung im IOS- Verfahren

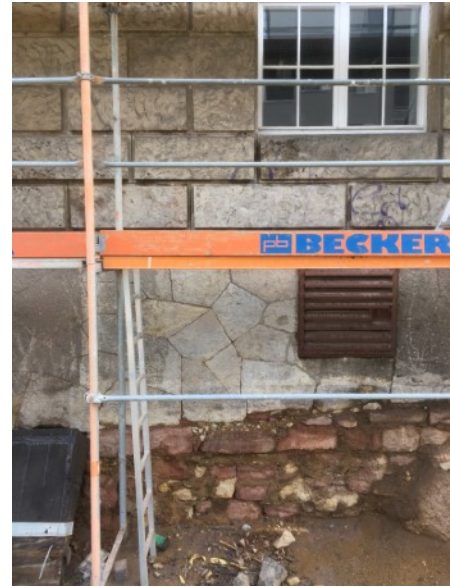
Nach Anlegen des Musters

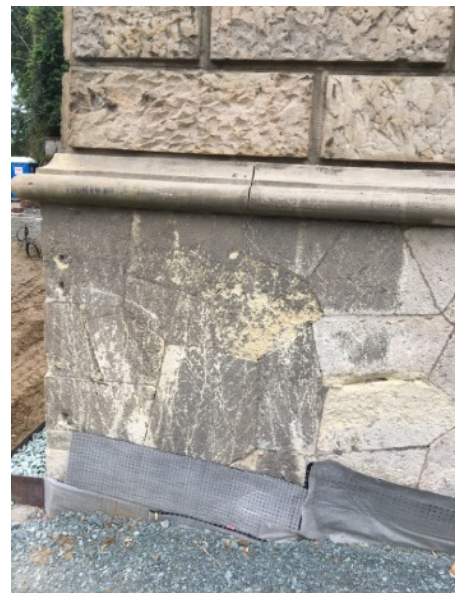
Während des Abtrags der Farbe

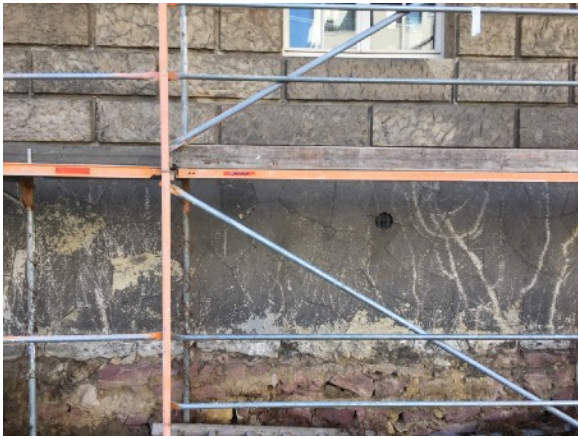
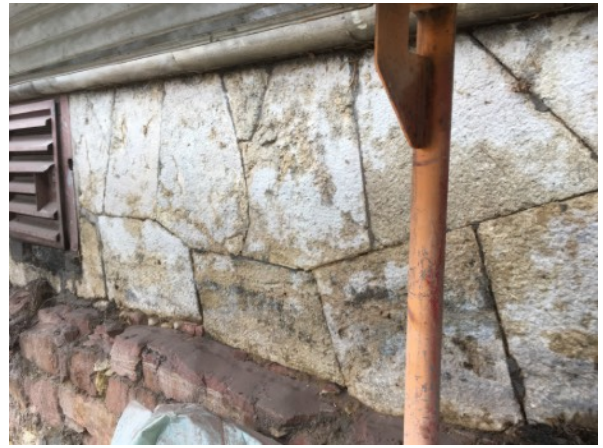
Reinigungsergebnis

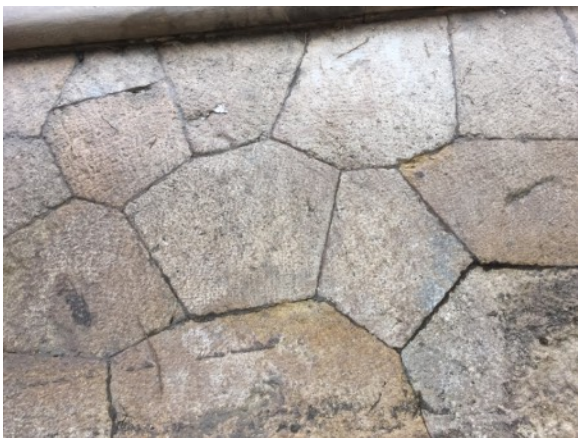
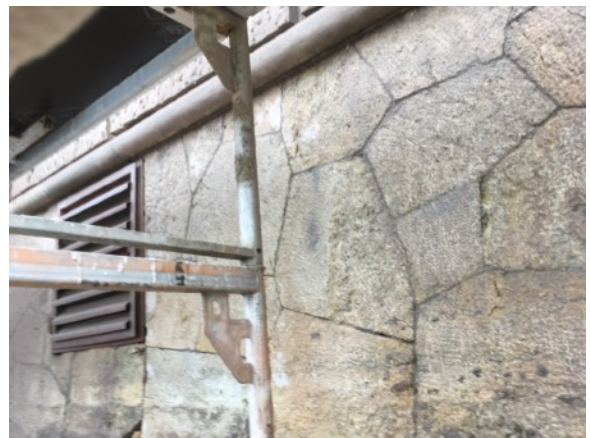
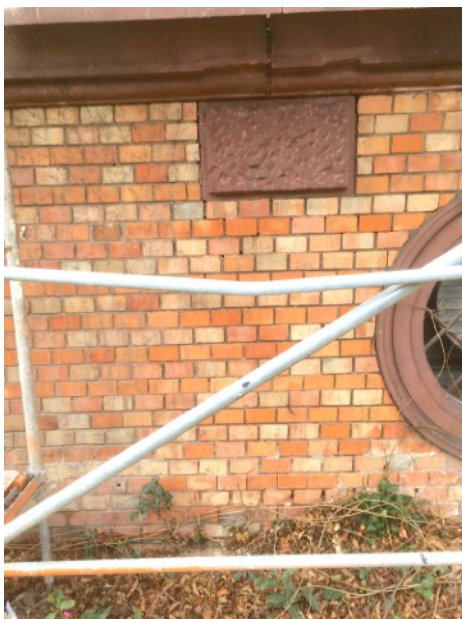
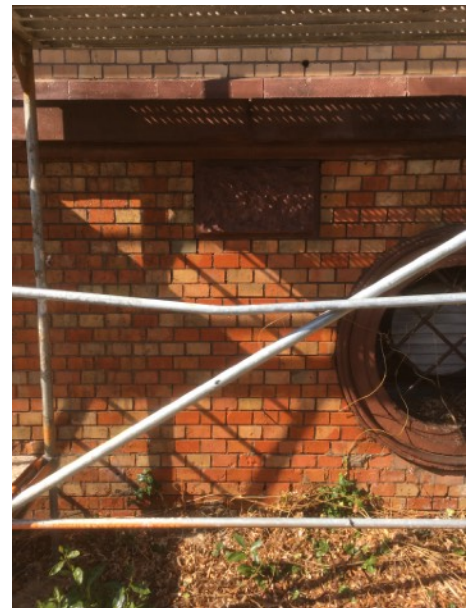
Südostfassde - Reinigungsarbeiten vorwiegend manuell unter sanftem Wasserstrahl

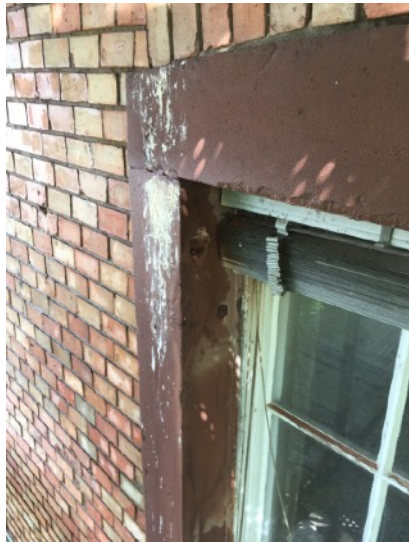
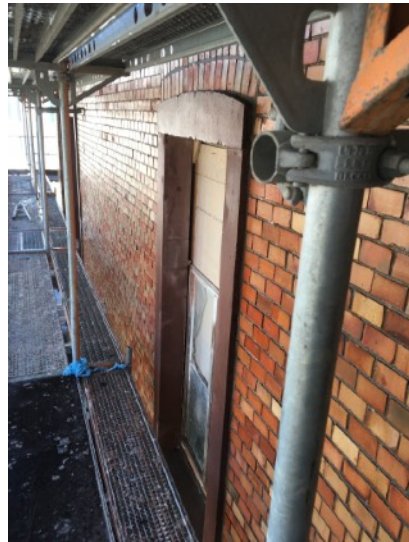
Südwestfassade - Ziegelmauerwerk und Sandstein mit biogener Verschmutzung - Reinigung mit Bürste unter sanftem Wasserstrahl

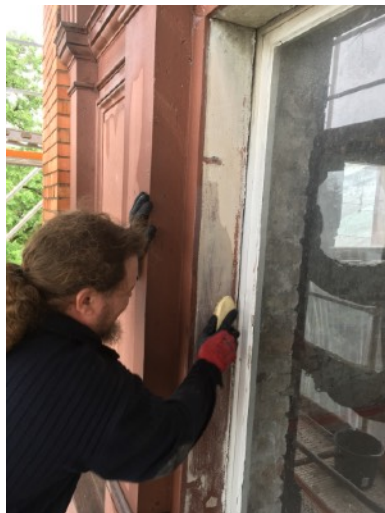
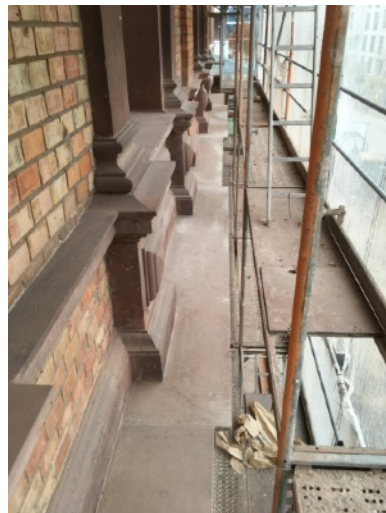
Manueller Farbabtrag an Innenleibungen der Fenstergewände im 3. OG der NO-Fassade
Daneben: Vorab Trockenreinigung im 1.OG der Nordwestfassade

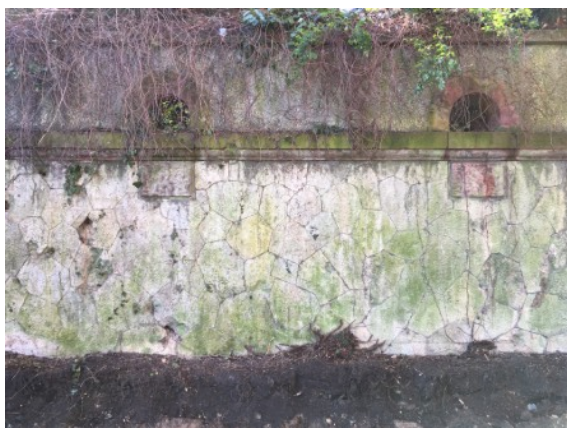
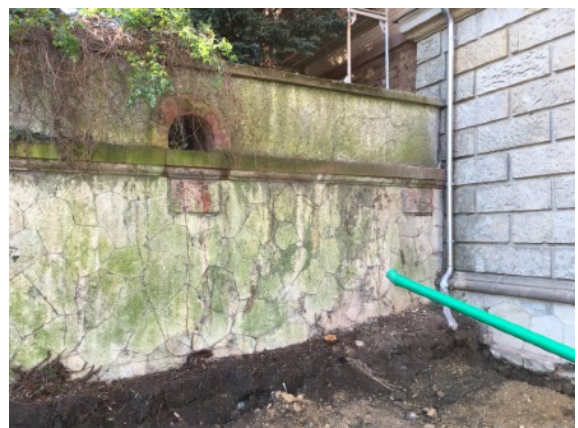
Einfriedungs- bzw. Stützmauer aus Jurakalkstein zum Park an der Nordost-Seite des Grundstücks mit starkem biogenen Befall und Verkrustungen

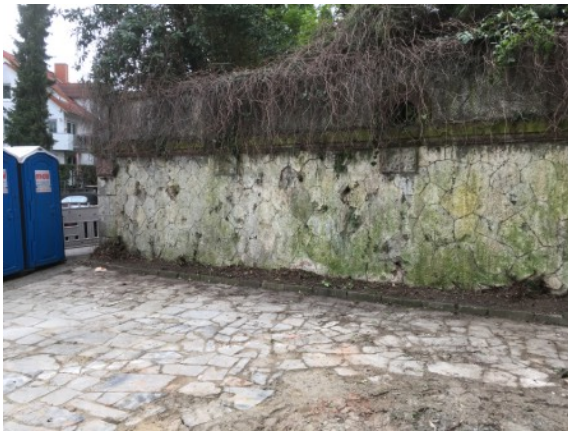
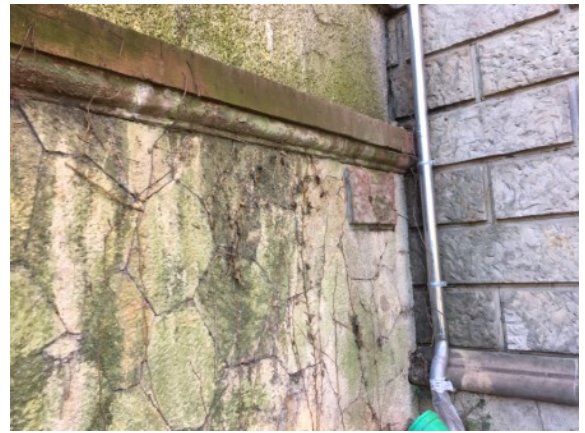
Vor der Reinigung .

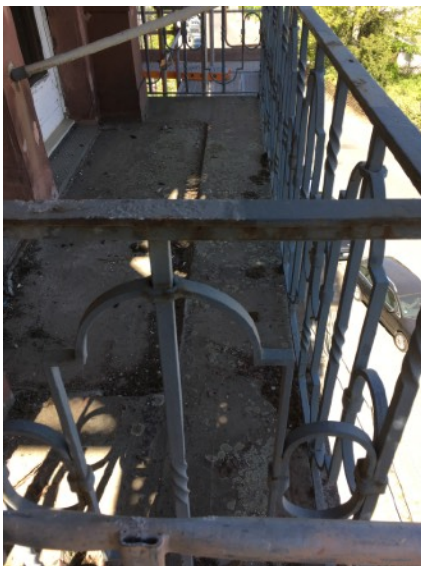
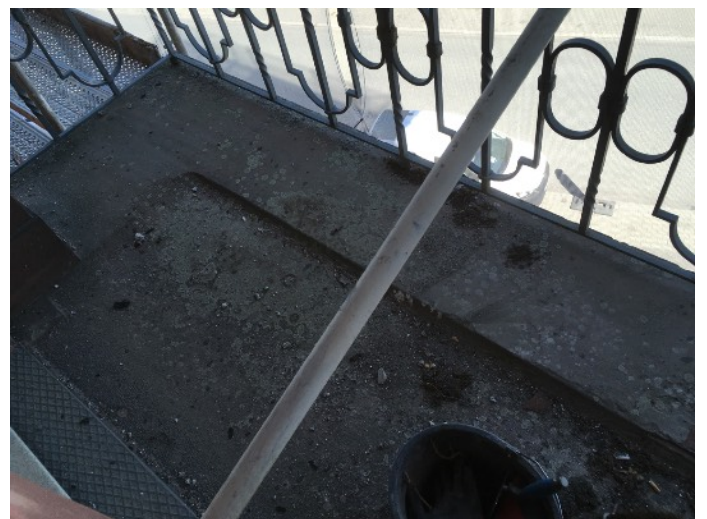
Balkonoberfläche Sandstein im 2. OG der NO-Fassade mit starkem Algen- und Flechtenbefall

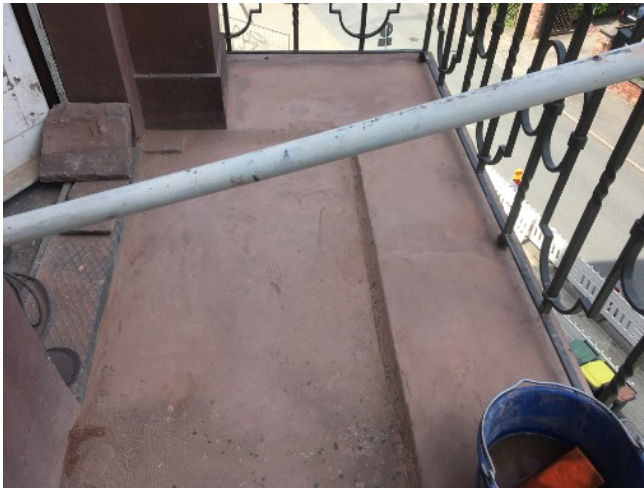
Balkonoberfläche nach der Reinigung im IOS-Verfahren
